**Kırklareli İlinde Kullanılan Bazı Damla Sulama Sistemlerinin Teknik Performanslarının Değerlendirilmesi**

Selçuk ÖZER\*, Ozan ÖZTÜRK, Ülviye ÇEBİ, Başak AYDIN

Atatürk Toprak Su ve Tarımsal Meteoroloji Araştırma Enstitü Müdürlüğü, Kırklareli

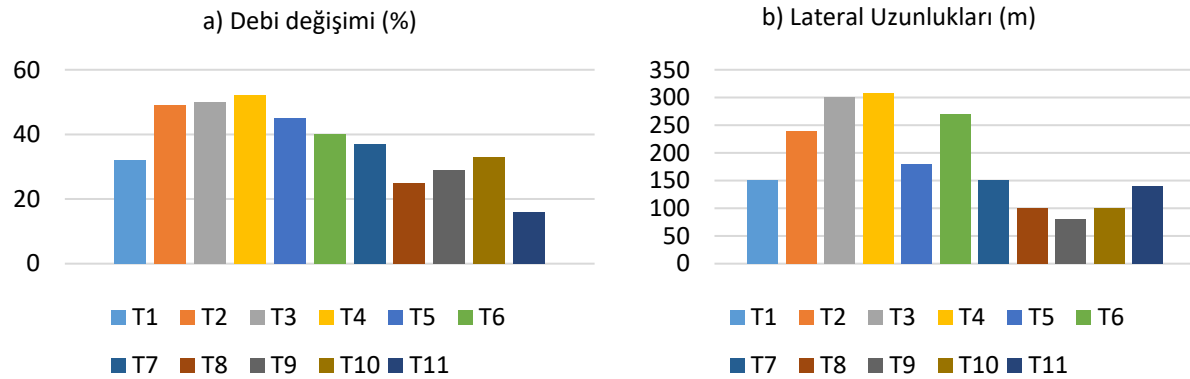
Alt çeyrek gerçek uygulama randımanı, damla sulama sistemlerinin işletmesi ve yönetiminde öne çıkan en önemli performans ölçütlerinden biridir (Bhavan ve Maro 1991). Yapılan testlerde alt çeyrek gerçek uygulama randımanı (ALEQ) %56-86 arasında değişmiştir. Çizelge 2 incelendiğinde T1, T2, T4, T5, T6 ve T7 testlerinde alt çeyrek gerçek uygulama randımanı değerleri %80 değerinin altında bulunmuştur. Bu değer %80'in altında çıkması sulama yapılan alanda üniform bir su dağılımının sağlanamadığı göstermektedir. Kurulu sistemlerin uygulamada tam olarak işletilemediği anlaşılmaktadır. Yapılan araştırmalarda AELQ ile PELQ arasındaki fark ne kadar fazla ise sulama sistemin kötü işletildiğinin göstergesi olarak açıklanmıştır (Uygan ve Çetin 2011, Ashiri ve ark. 2014). Bu doğrultuda araştırmamızda T4, T5, T6, T8 ve T10 testi yapılan damla sulama sistemlerinin işletilmesinde bazı yanlışlıkların olduğu anlaşılmaktadır. Test yapılan sistemlerdeki debi değişim grafiği Şekil 1'de verilmiştir. Şekil 1 a incelendiğinde damlatıcı debi

değişimi ( $q_v$ ) %21.15-52.57 değerleri arasında olduğu görülmüştür. Ölçüm yapılan tüm testlerde debi değişimi kabul edilebilir %10 değerinin çok üzerinde bulunmuştur. Şekil 1 b incelendiğinde özellikle T2, T3, T4, T5, T6, T7 testlerinde lateral uzunluklarının 100 m'nin çok üzerinde olduğu görülmektedir. Lateral uzunluklarının bu kadar yüksek olması (150-300 m) debi değişimlerinde ki bu büyük farkları (%21.15-52.57) açıklamaktadır. Ünal, (2011) de 100 m lateral uzatma mesafelerinde "çok iyi" su dağılımının sağlandığı ve debi değişimlerinin uygun sınırlarda kaldığını bildirmiştir. Çakmak ve Beyirbey (1996), damla sulama sistemlerinde lateral uzunluğunun eğimsiz arazilerde kurulu meyve bahçelerinde veya bağda 100 m, sıra bitkilerinde ise 150 m olmasının tavsiye edilebileceğini bildirmişlerdir. Bunun yanında sistemin düşük veya yüksek basınçta çalıştırılması, kullanılan sulama suyunun iyi filtre edilmemesi ve kullanılan malzemenin kalitesiz olması nedenler arasında gösterilebilir (Little ve ark. 1993).

**Şekil 1.** Test yapılan parsellerdeki debi değişim (a) ve lateral uzunlukları (b) grafiği.

Ölçülen düşük ve yüksek debi değerleri işletme basıncının düşük veya yüksek olmasından kaynaklanmıştır. Damla sulama yönteminde sistem, 1-1.5 atm basınçta çalıştırılmalıdır. Ayrıca damlatıcılarda debi değişimlerinin arasındaki farkın minimuma indirilmesi için sistemde çok iyi bir filtreleme yapılmalıdır. Bunun yanında eğimin yüksek olduğu kısıtlayıcı alanlarda eşdeğer bir su dağılımının sağlanabilmesi için basınç ayarlı damlatıcılar kullanılabilir.

Sistemin ilk planlaması ve kurulumu aşamasında ana boru, manifold ve lateraller uygun uzunluklarda seçilmelidir. Aksi takdirde eş bir su dağılımının sağlanması imkânsız hale gelecektir.
