## **KOSOVA PRİZREN SİNAN PAŞA CAMİ 2007-2012 RESTORASYONU ÖRNEĞİNDE ORTAK MİRASIMIZIN KORUNMASI\***

## PROTECTION OF OUR COMMON HERITAGE IN THE CASE OF THE SINAN PASHA MOSQUE 2007-2012 RESTORATION IN KOSOVO PRIZREN

**Abstract:** The Kosovo Prizren Sinan Pasha Mosque can be classified among the ‘Single Domed Sultan Mosques’ built-in reverse T plan setup, in the Balkans during the classical Ottoman period. It is in the center of the city in Shadivran district, near the Batriça river in Prizren. The Sinan Paşa Mosque is also a powerful image reflecting Ottoman culture in the cultural landscape of the city. It is one of the largest mosques in the Balkans in terms of dome diameter and height, and has a special place with its tall, thin minaret, baroque-Turkish style mixture hand drawn and wall paintings in its harim. Due to wars, restorations, and changes in function in the last century, the last community place was destroyed, despite the destruction of its harim, the mosque preserved its architectural integrity and original values and reached 2007 before the restoration works. Restoration works carried out in the Sinan Pasha Mosque between 2007 and 2012 to keep the spirit of the pla

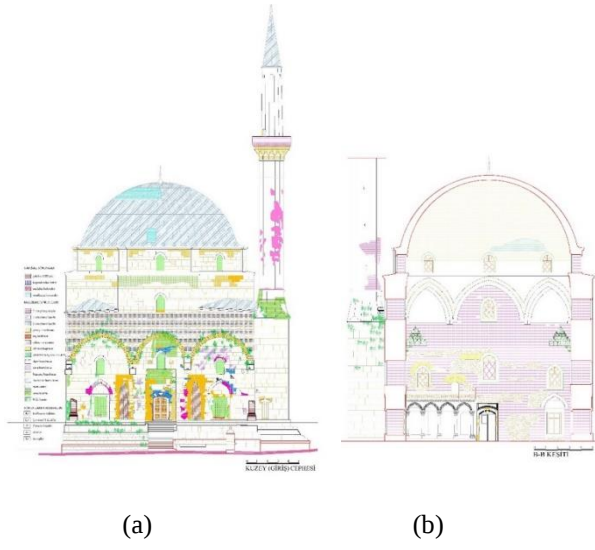
Camide meydana gelen değişim ve bozulmaların başlıca nedenleri insan ve doğa etkilidir. Bunları mimarî unsurlarda ekleme, değiştirme ve kaldırma suretiyle yapının özgün plan kurgusu ve cephe düzeninde niteliksiz onarım ile savaşlar ve bilinçli (vandalizm) tahribatlar olarak ifade edebiliriz. Camide meydana gelen değişimler, yapısal ve malzeme sorunları ve nedenleri renkli haritalama yöntemiyle oluşturulmuştur. Müdahale biçimleri ve ölçeği bu çalışmayla belirlenmiştir (Şekil 3).

**Şekil 3. a.** Ön cephe sorunların tespiti, **b.** Kesit üzerinde bozulmaların tespiti (Sevgi, 2006)

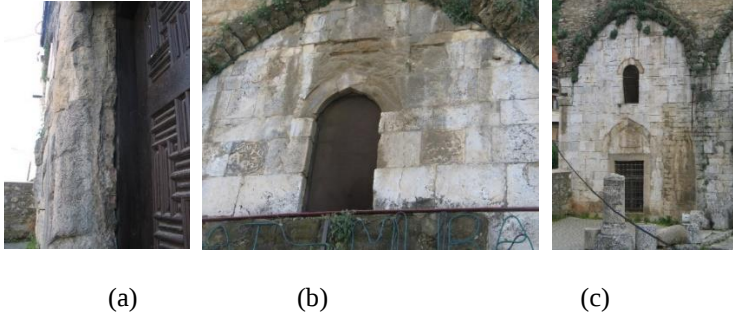
Caminin kuzey cephesinde son cemaat yerinin yıkılmasına bağlı olarak fiziksel etki nedeniyle yüzeydeki taş ve mermer malzemede parça kaybı, 2 ila 5 cm'ye varan yüzey kayıpları şeklinde görülmektedir (Resim 6a). Yapının diğer cephelerinde alt sıra pencere sövelerindeki taş malzemede lokmalık demir parmaklıkların deliklerinde, çevresel etkilerden kaynaklı korozyon, çatlama ve kopmalar oluşmuştur. Cami yüzeyinin üst örtüden kaynaklı su alması nedeniyle taş malzemedeki nem yoğunlaşması yüzey kayıplarını hızlandırmıştır. Caminin özgün killi kireç taşı ve mermer bünyelerinde çeşitli büyüklüklerde kılcal ve derin çatlaklar görülmektedir. Cephe kaplamaları, sütun kaide başlık ve gövdeleri, kapı ve pencere sövelerinde rastlanan bu bozulmalar sarsıntı ve yer hareketleri, zemin oturmaları, yüksek ve düşük değerlerde ısı değişimleriyle darbe etkili fiziksel olaylardan kaynaklanmaktadır (Resim 6b). Dış cephelerde taş sırası derzlerinde boşalmalar ve ayrılmalar yağmur suyunun içyapıya daha kolay ulaşmasını sağlayarak bozulma sürecini hızlandırıcı rol oynamıştır. Daha çok iklimsel faktörlerin etkisiyle taş malzemelerin yüzeylerinde meydana gelen aşınma (erozyon) erime Caminin kuzey cephesi, Cümle kapısı, minare giriş ve kubbeye çıkışı, şerefe kapısı ve alt sıra pencere söveleri, sağ ve sol mihrabiyelerin stalaktitlerde meydana gelmiştir (Resim 6c).

Camide, dış etkenlere açık ve nem yoğunluğunun artış gösterdiği alanlarda (özellikle duvarların daha az güneş alıp daha uzun ıslak kaldığı bölümlerinde) (kuzey ve kuzey batı cephelerde) yosun, mantar, liken gibi gelişmemiş bitkiler biyolojik patina (yosunlaşma) oluşturarak taş yüzeylerini örtmüş, ayrıca köklü bitkilenmeler oluşmuş özgün taş malzemede tahribat yaratmıştır (Resim 6). Caminin taş yüzeylerine kurşun kaplama altındaki çamur sıvanın akması dışında, kurşun kaplama, kenetler, pencere parmaklıklarında zaman içerisinde dış etkenlerden kaynaklı pas lekeleri meydana gelmiştir (Resim 6b).

**Resim 6. a.** Taş yüzeylerde parça kopması, **b.** Yüzey kaybı, **c.** Aşınma, erozyon (Sevgi, 2006)

Caminin taş / mermer malzemeyle inşa edilmiş beden duvarlarındaki çimento içerikli uygulamalarla doğal etkenlerle oluşan likenleşme, paslanma, grafiti vb. yüzeysel birikimler plastik fırçayla mekanik yöntemlerle itinalı şekilde yüzeyden alınarak temizlenmiştir. Caminin taş ve mermer malzemelerinde ince çatlaklar “Akrilik reçine” (Primal AC) ve kireç esaslı harç karışımının enjeksiyon yöntemiyle geniş çatlaklar ise kireç esaslı harç karışımıyla doldurularak sağlamlaştırılmıştır.

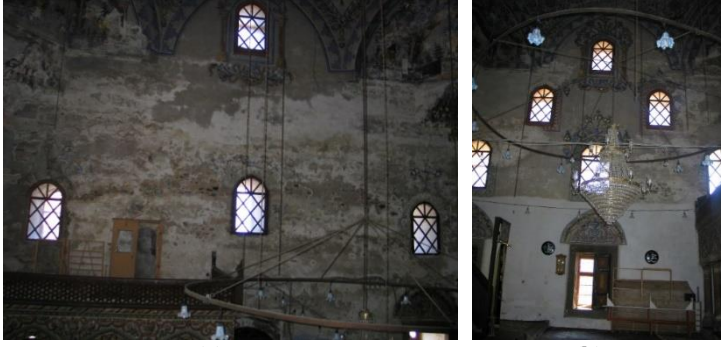
Caminin hariminin kuzey cephesi başta olmak üzere, bezeme bulunan yüzeylerde özgün sıvalara rastlanmasına karşın, zaman içerisinde bezeme olmayan bölümlerde yapılan onarımlarda kullanılan kireç ve çimento içerikli sıvalarda nem ve eskimeye bağlı kısmi dökülme, eksilme ve ayrılma gibi fiziksel bozulmalar oluşmuştur (Resim 7).

**Resim 7. a.** Kuzey cephe **b.** Batı cephe sıva ve bezemeler (Sevgi, 2006)

Caminin dış beden duvarlarında çimento içerikli derzler itinalı şekilde mekanik olarak temizlenerek kireç esaslı harçla yenilenmiştir. Caminin bezemeli bölümleri, özgün sıva bulunan kuzey, doğu ve batı cephedeki bezemesiz yüzeyler korunarak, kible cephesinde ve tüm iç beden duvarlarının alt seviyelerindeki çimento içerikli harçlar raspalanmış, malzeme analiz raporunda önerilen yeni sıva uygulanmıştır. Sıva karışımına ayrıca kıtık vb. eklenerek zemin rengi (gri) boya uygulanmıştır. Caminin iç mekânında harç ve sıva tabakaları arasında ayrışmaların sağlamaştırılması için önce çatlak ve boşlukların içlerini dolduran toz, toprak ve harç artıkları iyice temizlenmiştir. Sonra bu bölgeler sulandırılmış alkolle ıslatılmış; ardından “akrilik reçine” enjekte edilerek zayıflamış olan sıvalar güçlendirilmiştir. Geniş ve büyük boşluklar ise sıvı harç enjeksiyonuyla doldurularak düşmek üzere olan sıvalar duvara bağlanmıştır. Sıvı harç sertleşene kadar bu bölgeler preslenerek desteklenmiştir. Çatlak ve yarık bulunmayan alanlarda ise secco kalem işlerinin bezemeli kısımlarına denk getirilmeden açılan küçük deliklerden mikro enjeksiyonla arka taşıyıcıya sabitlenmiştir. Kubbe göbeğinde bulunan “Ayet-el Kursi” ayetinin yazımı düzeltilmiştir. Ayrıca bezemelerde kullanılan boya ve pigmentlerin analizinin yapılarak rötuşlarda benzer içerik ve renkte boyalar kullanılmış, boyaları dökülen bölümlerde bilgisi bulunan desenlerde renklendirme yoluyla bütünlük sağlanmıştır (Resim 17).

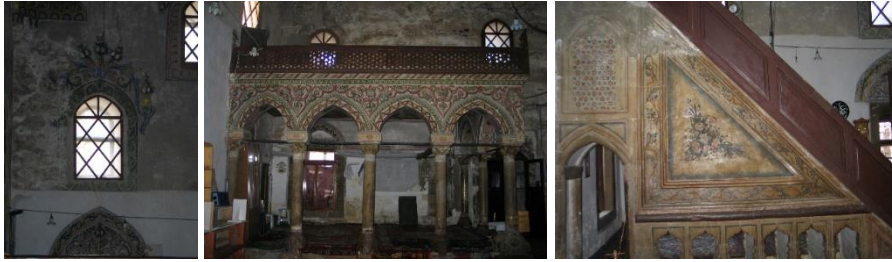
Hünkâr mahfilinin üzerindeki bitkisel motifli süslemeler taşın üzerine yapılan ince sıvaya uygulanmış olup, toz ve ortam kirlerinden kaynaklanan yüzeysel birikimler, renk değişimiyle boya dökülmeleri gözlenmiştir (Resim 8).

**Resim 8. a.** Pencere üzeri, **b.** Mahfil yüzeyi, **c.** Minber yüzeyindeki barok stili süslemelerdeki bozulmalar (Sevgi, 2006)

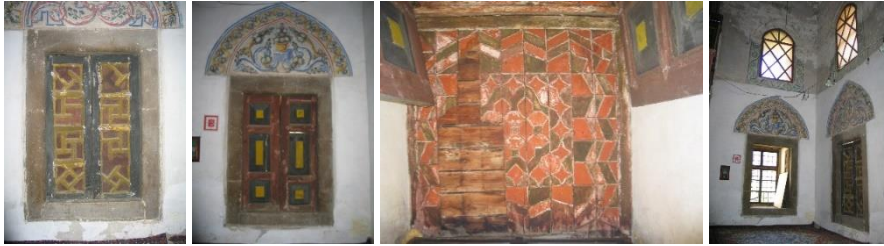
Camideki özgün ahşap pencere kapakları form ve malzemesini büyük ölçüde korumakla birlikte ahşap elemanlarda kısmi eksilme, aşınma, çatlama, yarıma ve kirlenme gibi fiziksel tahribatlar meydana gelmiştir. Pencere tavanlarında ahşap süslemelerde ise parça kayıpları mevcuttur. Yapının içlik pencereleri yok olmuş, geçmiş dönem onarımlarda yağlı boya uygulanmış ahşap doğramalar yapılmıştır. Cümle kapısı, minber korkuluğu ve hünkâr mahfili korkuluğu ahşap olup, yağlı boyayla boyanmış ve özgün değildirler. Ayrıca minarenin sereni yıpranmıştır (Resim 9).

**Resim 9. a ve b.** Özgün pencere kapağı, **c.** Pencere tavanı ahşap süsleme, **d.** Üst pencere ahşap pencere doğramaları (Sevgi, 2006)

mekanik gücü zayıflamış ahşap malzemenin ömrünün uzatılması için yüzeyleri Paraloid B72 uygulanarak güçlendirilmiştir. Aşırı derecede hasara uğrayarak fiziksel bütünlüğünü yitirmiş pencere tavanlarındaki eksik ahşaplar özgün malzeme ile uyumlu üretilen yeni ahşap elemanlarla tamamlanmıştır. Çivi-böcek delikleri, yarık, çatlak ve boşluklara alçı ve tutkal karışımı macun uygulanmıştır. Son olarak ahşap yüzeylere gomalak cila yapılmıştır. Caminin alt pencerelerinde bulunan büyük lokmalık demir parmaklıklar üzerindeki birikimler pamuk yardımıyla pas sökücüyle yüzeylerden alınmıştır. Metal aksamdaki aktif korozyonu durdurmak ve bertaraf etmek için antipas uygulanarak, mat dekoratif boyayla boyanmıştır.

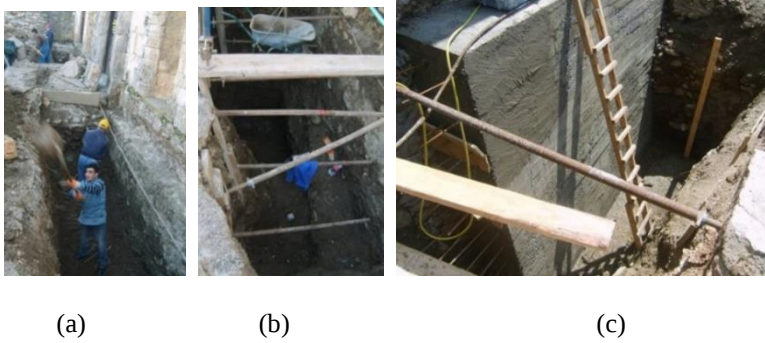
**Resim 13. a.** Son cemaat yeri zemininde güçlendirme kazı, **b.** Donatıların yerleştirilmesi, **c.** Perde duvar (Sevgi, 2008)

kullanımı son cemaat yerinin zati ağırlığı göz önüne alındığında sakıncalı bulunmuştur. Bu nedenle yeni yekpare mermer sütunların kullanılmasına karar verilmiştir. Son cemaat yerinin zemininin, cami beden duvarının ve mevcut taş istinat duvarlarının sağlamlaştırılması ve güçlendirilmesi gerekmiştir. Bunun için betonarme istinat duvarı inşası amacıyla son cemaat yeri boyunca döşeme kotunun altında 0,20 ila 4,30 m seviyelerinde kazı yapılarak temel seviyesine ulaşılmış, temel yüzeyinin temizlenerek taş örgüdeki eksikleri tamamlanmış, beden duvarında oluşabilecek çatlak vb. yapısal sorunlara karşı kireç esaslı malzeme enjekte edilmiştir. Ayrıca betonarme duvarla temas edilen tüm yüzey boyunca 75-80 cm aralıklarla 120 cm uzunluğunda paslanmaz çelik ankrajlarla beden duvarına entegre edilmiştir. Yüzeyine iki kat su yalıtımı uygulandıktan sonra donatıları yerleştirilerek betonarme istinat imalatı tamamlanmıştır.

Yüksek çekme mukavemetine sahip lif takviyeli polimer (FRP) çubuk ve plaklarla caminin beden duvarlarının (Resim 13), karbon lif takviyeli polimer kumaşla (CRFP) (Resim 14) mevcut kurşun kaplaması kaldırılıp, çatlaklar ve deformasyonları kireç esaslı malzemeyle enjeksiyon yöntemiyle sağlamlaştırılan kubbesi ve kubbe eteğinin güçlendirilmesi sağlanmış, giriş cephesinde taş malzemedeki bozulmalar malzeme koruma uygulamaları giderilerek tahribatlar durdurulmuş, geçmiş dönemin izlerini taşıması nedeniyle malzeme yenilemesi yapılmamıştır.

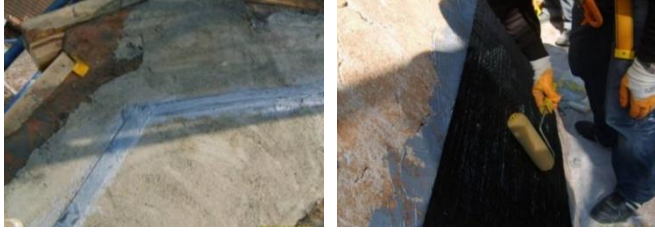
**Resim 14. a.** Kubbe eteğine karbon şerit, **b.** Kubbede karbon lif takviyeli polimer kumaş uygulaması (Sevgi, 2008)

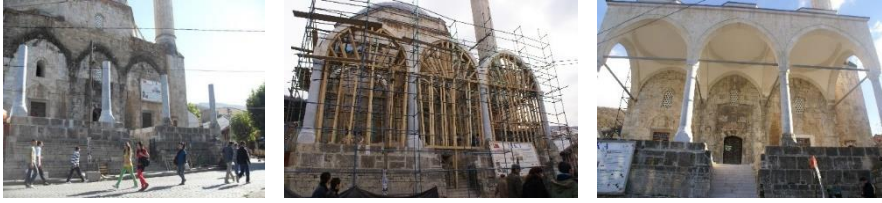
**Resim 15. a.** Son cemaat yeri sütunlarının montajı, **b.** Kemer ve kubbelerin kalıbı, **c.** Uygulama sonrası (Sevgi, 2008,2012)

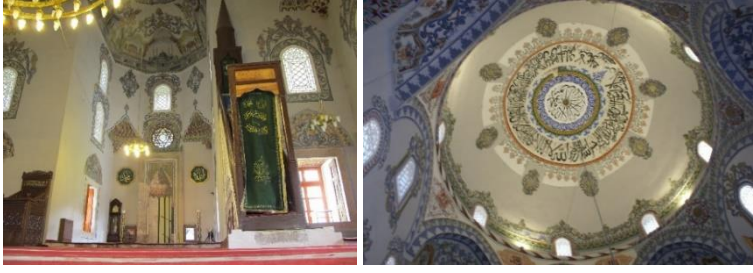
**Resim 17. a.** Mihrap eyvanı tonuzu (Xhibo, 2013) **b.** Ana kubbe süslemelerinin uygulama sonrası (Sevgi, 2012)

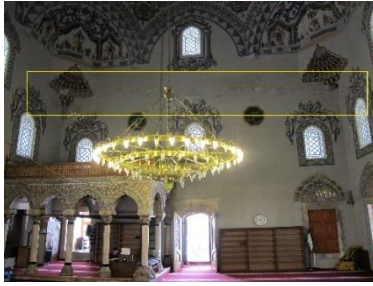
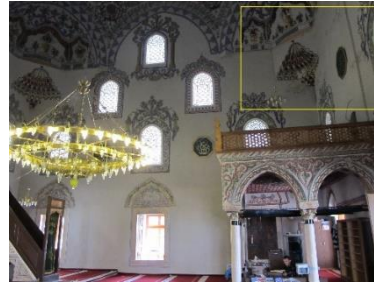
**Resim 19. a.** Sıva ve kalem işlerinde onarım sonrası oluşan kabarma ve dökülmeler batı duvarı (Xhibo, 2015) **b.** Kuzey duvarı (Xhibo, 2015)

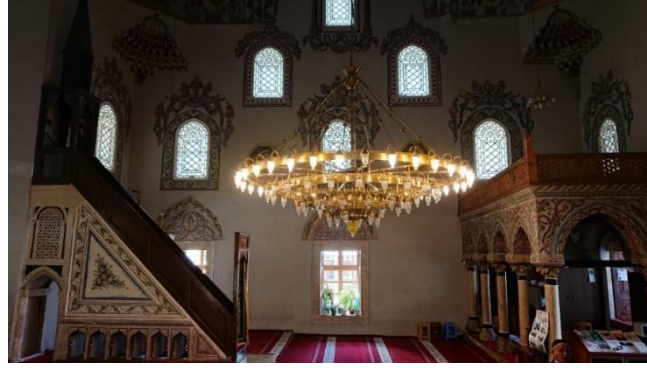
**Resim 21. a.** Mahfil ve minber temizlik ve yüzey koruma, duvarlarda sıva sağlamlaştırma, kalemişi koruma ve ihyasından sonra görünüm (Xhibo, 2017) **b.** 2020 yılı görünüm (Xhibo, 2020)
