## 4 Nisan 2019 Elazığ-Sivrice Depreminin Yığma Yapılara Etkisinin Değerlendirilmesi

### Evaluation of The Effect of The Elazığ-Sivrice Earthquake Dated 4 April 2019 On Masonry Structures

Melek Akgül<sup>1</sup>, Orhan Doğan<sup>2</sup>

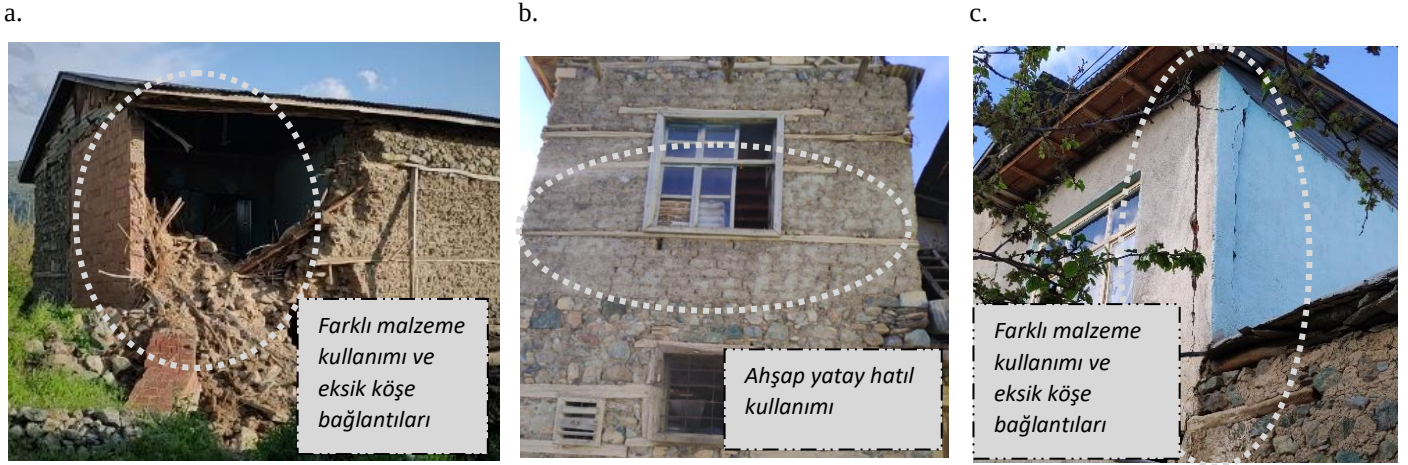
Depremi yaşadığı bölgedeki yığma binalar; düşük malzeme kalitesine sahip ve bölgeden temin edilen moloz taşların bağlayıcılık özelliği zayıf malzemeler ile örülmesi ve yatay hatlı olarak genellikle ahşap malzeme kullanımı esasına dayanır. Ayrıca kerpiçten yapılmış yığma binaların duvarları yer yer sonradan eklenen tuğla duvar eklentilere sahiptir. Yığma binalarda taşıyıcı duvarlar, düzensiz ve gelişigüzel yerleştirilmiş kerpiç, moloz taş, tuğla gibi malzemeler düşük bağlayıcılık özelliği olan çamur harcı veya yer yer çimento katkılı kireç ile örülmüştür. Farklı rijitliğe ve malzeme özelliğine sahip duvarlarda; düzlem içi, düzlem dışı ve zayıf köşe bağlantılara bağlı hasar ve göçmeler söz konusudur (Şekil 7).

Kargir malzemelerin düşük kaliteli, farklı mekanik ve boyutsal özelliklere sahip olması; yığma binalarda devrilme ve göçme riskini arttıracak niteliktedir. 2018 TBDY’nde yığma binalarda taşıyıcı duvar malzemesi olarak; boşluklu beton briketler, dolgu duvarlar imalatında kullanılan yatay delikli tuğlalar, kerpiç, moloz taş, pomza taşı ve benzeri biçim verilmiş blokların taşıyıcı yığma duvarlarda kargir malzeme olarak kullanımı yasaklanmıştır (Türkiye Bina Deprem Yönetmeliği, 2018).

Saha çalışmalarından elde edilen verilere göre; 2018 TBDY’nde yasaklanan kerpiç malzemenin kullanımı bölgede birçok tahribat ve göçmelerde önemli bir etkidir.

Şekil 7. Malzeme Özelliklerine Bağlı Yapısal Hasarlar

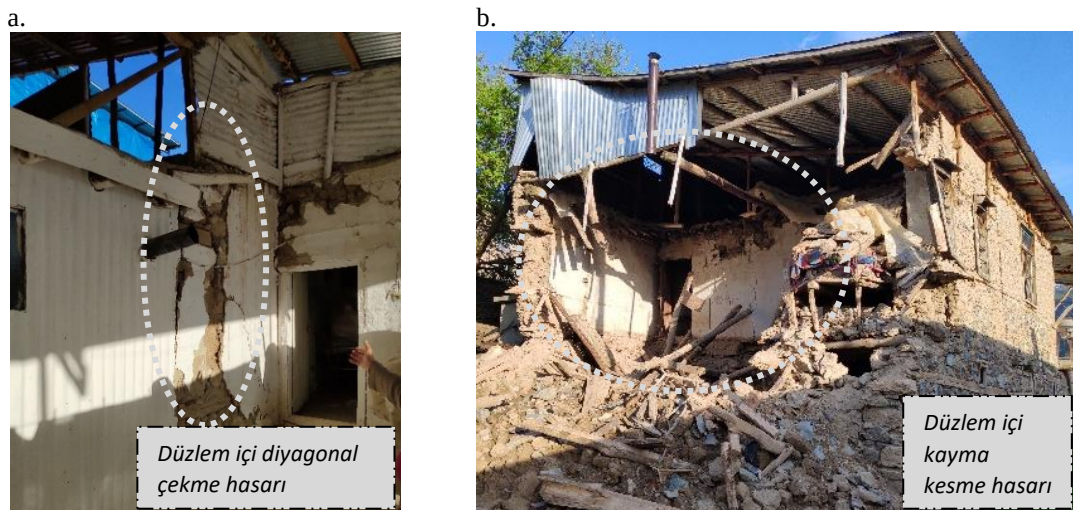
Bölgede taşıyıcı yığma duvar doğrultusunda etkili olan düzlem kuvvetlerine bağlı olarak düzlem içi davranış, göçme ve hasara sebep olmuştur (Şekil 9).

Şekil 9. Düzlem İçi Davranışa Bağlı Hasarlar

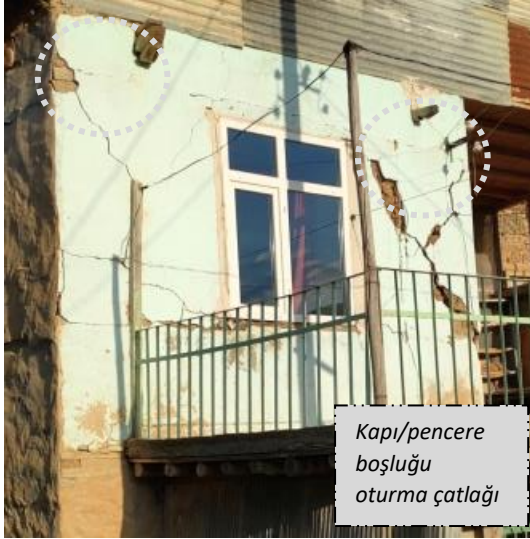
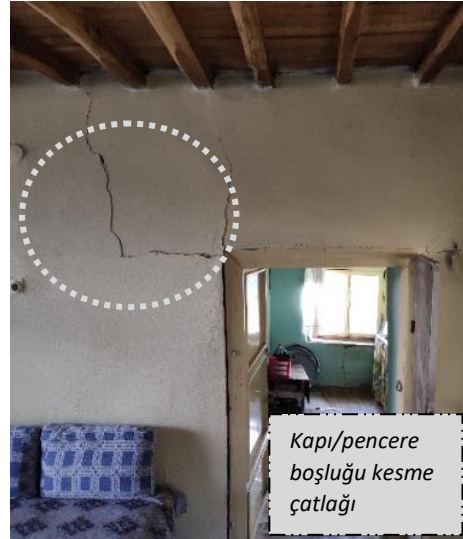
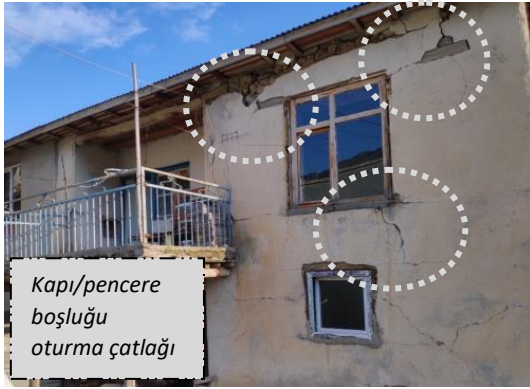
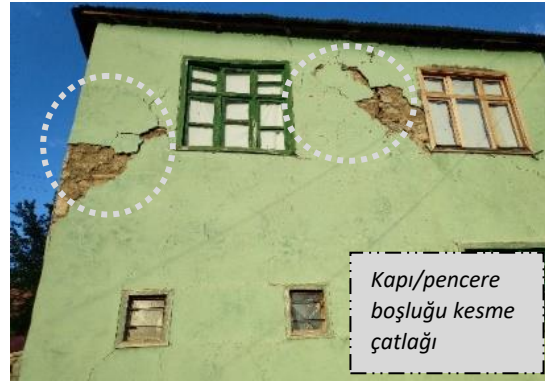
Kapı ve pencerelerin duvar köşelerine yakınlığı ya/ya da kapı pencere boşluklarının fazla olması kesme çatlaklarına sebep olurken; yapının oturduğu zemindeki farklı zemin oturmaları ve kapı pencere boşluklarının fazlalığı oturma çatlaklarına sebep olmaktadır (Şekil 12).

Şekil 12. Kapı Pencere Çevresinde Oluşan Hasarlar

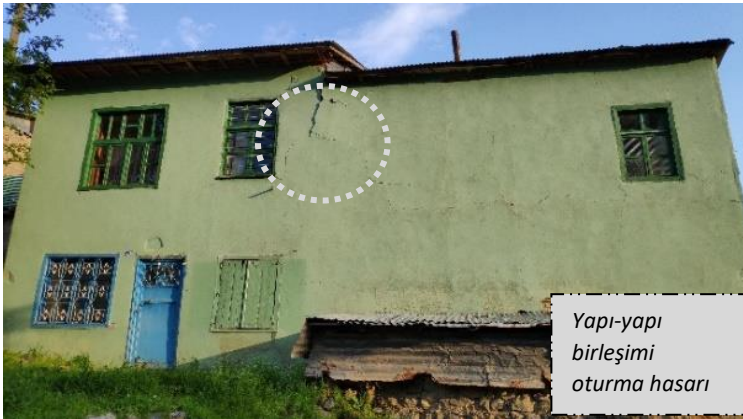
a.

Yapılan saha çalışmalarında; farklı zemin oturmalarına bağlı olarak yığma yapılarda oturma çatlakları gözlemlenmiştir. Bölgenin bazı yerleşim alanlarının yamaca oturması; iki yapının birleşim yerlerinde ya da yapı içi duvar birleşim bölgelerinde hasarlara sebep olmuştur (Şekil 13, Şekil 7c, Şekil 12a, Şekil 12c). Şekil 13.c. de; döşemesi betonarme olan duvarda zemin oturmasına bağlı yatay ayrılma çatlakları söz konudur.

Şekil 13. Farklı Zemin Oturmalarına Bağlı Hasarlar

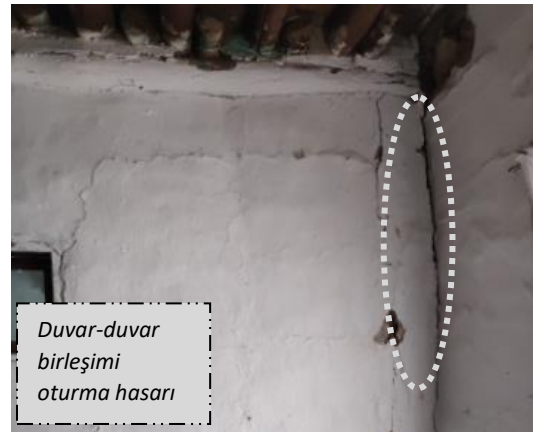
b.

Bölgedeki tespitler sonucunda döşemesi betonarme olmayan ya da merteksiz yığma binalarda daha büyük hasarlar tespit edilmiştir. Ayrıca duvarlara basan merteklerin altına yatay hatıl konmaması; merteklerin bastığı duvarlarda yukarıdan aşağıya çekme çatlaklarına sebep olurken, merteklerin basmadığı duvarlarla onlara dik olan merteklerin bastığı duvarların birleşim hattında yukarıdan aşağı açılmaları sebep olmuştur (Şekil 13.b., Şekil 15.a. ve Şekil 16).

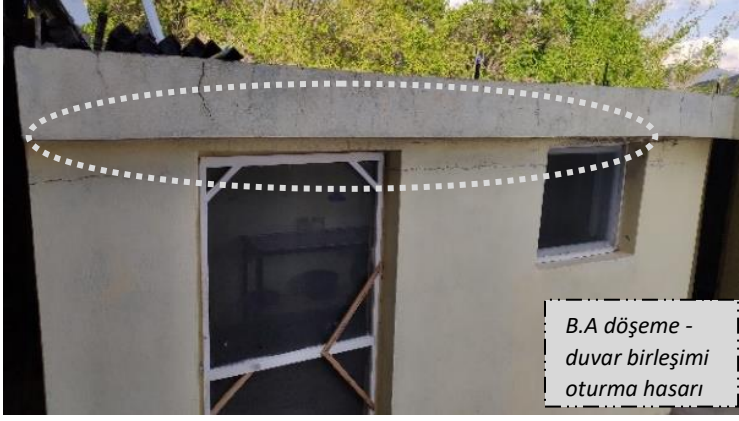
c.

Şekil 13 (devam). Farklı Zemin Oturmalarına Bağlı Hasarlar

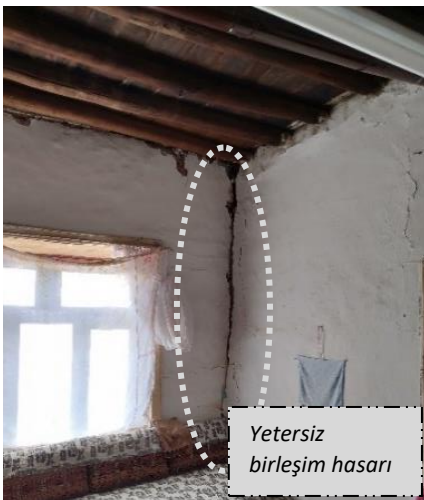
a.

İncelenen hasarlı yapılarda, duvar-duvar veya duvar-döşeme bağlantılarında yapım esaslarına uyulmaması ve desteksiz çatı sisteminden kaynaklanan deprem etkisine bağlı göçmeler söz konusudur. Ayrıca saha çalışmalarında; Şekil 15’de kaydedildiği gibi köşe birleşimi hasarlarına sıklıkla rastlanmıştır. Duvar-duvar köşe birleşimlerinin yetersiz ve yanlış mesnetlenmeleri yapının bölgesel olarak düşük stabil özellik göstermesine sebep olmaktadır. Aynı yapıda yetersiz çatı-duvar birleşimi ve duvar üstü hatlı eksikliği; duvarlarda genellikle hasar görmeden düzlem dışı devrilmelere sebep olmuştur.

Şekil 15. Yeterli Bütünlük Sağlamayan Eleman Birleşimine Bağlı Oluşan Hasarlar

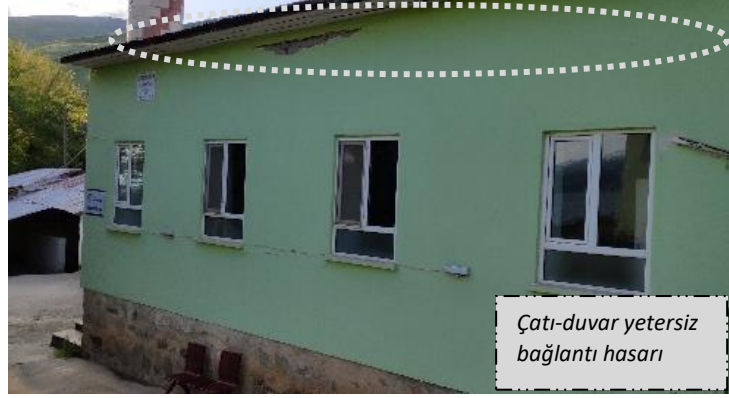
Gözlemlenen saha çalışmalarında; desteksiz yapılan uzun duvarlarda, uygun olmayan kapı pencere boşluğu, konstrüktif kurallara uymayan hatalı yerleşim düzeninden ve eksik düşey/yatay hatıl kullanımından kaynaklı hasarlar tespit edilmiştir (Şekil 10.a ve Şekil 16).

Şekil 16. Çatı ve Duvarlar Arasında Yetersiz Bağlantıya Bağlı Hasarlar
