TITLE: Kahramanmaraş Mozaikleri Konservasyon Çalışmaları

AUTHORS: Celaleddin KÜÇÜK, Mine YAR

*As a result of rescue excavations of ancient city of Germanicia the mosaics that are found was removed and transferred to the museum by the Kahramanmaraş Museum Directorate. In the first transfer project, for the purpose of transporting the back of the mosaic panels was made a support by cement-based mortar. In our project, the concrete support that was at back of the mosaics is cleaned and mosaics were prepared for the new places for the exhibition project of Kahramanmaraş Museum. The missing parts were completed according to the original documentation. After the restoration work was completed of the mosaics were exhibited in the museum. In our presentation the mosaic restoration and documentation process will be explained.*

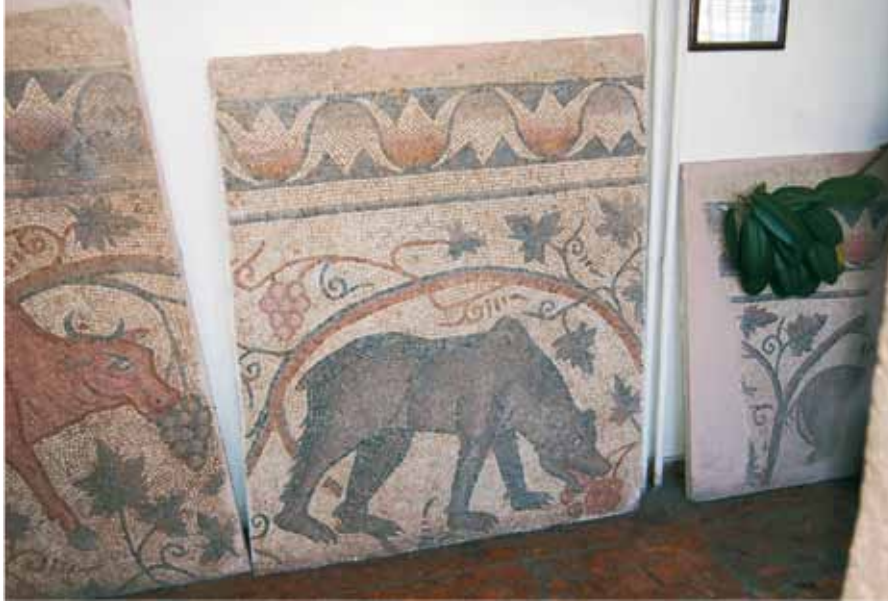
Restorasyon çalışmalarına başladığımızda ilk etapta kaç tane mozaik ile karşı karşıya olduğumuzu ve boyutlarını anlamakta zorlandık. Çünkü parçalar halindeki mozaikler müzenin birçok yerine serpiştirilmiş durumda idi. Dönem olarak hepsi bir birine yakın döneme ait parçalardı (Resim 1).

Yerinden kaldırılarak müzeye taşınan mozaikler, daha sonraki yıllarda restorasyon amacı ile çimento bazlı bir taşıyıcı üzerine yerleştirilmiştir. Bu işlem sırasında eserlerin restorasyonu belirli bir standart gözetilmeksizin ve bir birinden bağımsız parçalar halinde gerçekleştirilmiştir.

Resim 1  
Betonlu mozaiklerin  
restorasyon öncesi durumu

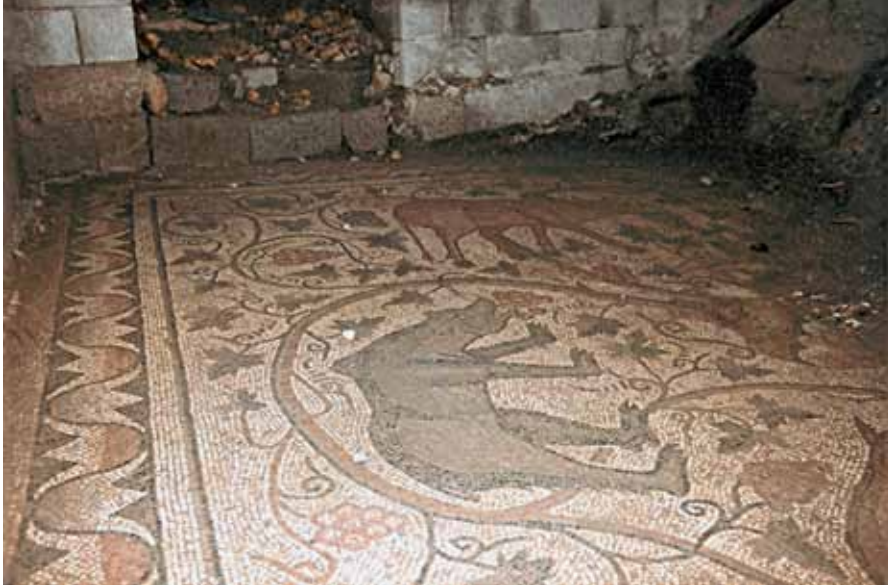
Bu mozaiklerden birisi Germanicia Mozayığı olarak adlandırılan, 2000 yılında Kahramanmaraş merkez Dulkadiroğlu Mahallesi Fatih Sultan Mehmet sok. No 16 ( 461 ada 4 parsel) adresinde bulunmuştur. Evin bahçesinde bulunan kömürlükte ev sahibi tarafından kaçak kazı yapılarak ortaya çıkartılmıştır. Aynı yıl Müze Müdürlüğü tarafından yapılan kurtarma kazısı sonucu kaldırılarak Müzeye taşınmıştır. Yaklaşık 2,79 m. x 4,32 m. ve 1,47 m. x 1,63 m. = 14,45 m<sup>2</sup> boyutlarındadır (Resim 2).

Resim 2  
Germenicia Mozaığı  
bulunduğu alandaki görünümü

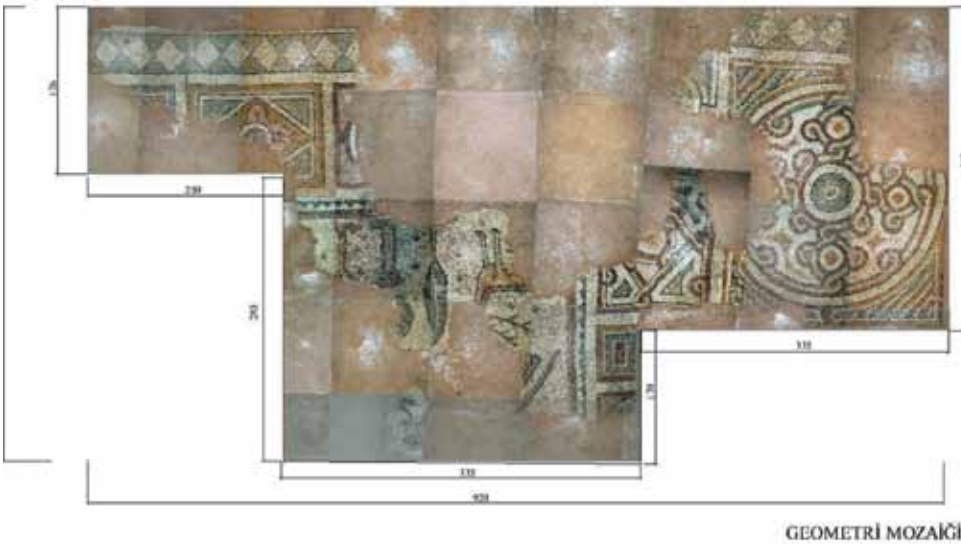
İkinci mozaik ise 2001 yılında, Kahramanmaraş Çağlayancerit ilçesi Küçük Cerit Köyünde yapılan inşaatın kazısında tespit edilmiştir. Adana Kültür ve Tabiat Varlıklarını Koruma Bölge Kurulunun kararı doğrultusunda Kahramanmaraş Müzesi Müdürlüğü tarafından kurtarma kazısı gerçekleştirilmiş ve mozaik müzeye taşınmıştır. Ölçüleri 4,10 x 7,10 m. ve 3,55 x 1,70 m. ve 2,50 x 1,26 m. = 38,61 m<sup>2</sup>'dir (Resim 3).

Resim 3  
Çağlayancerit mozaığı

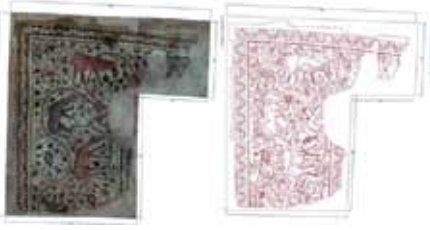
Resim 4  
AutoCad dökümantasyon

Yapılan bir ön temizlik çalışmasından sonra, gruplara ayrılan mozaik panellerin fotoğraflar çekilerek parçalar orijinal görünümünde bilgisayar ortamında photoshop ile birleştirilmiş ve AutoCad ile ölçekli olarak çizimleri yapılmıştır. Bu şekilde her iki mozaığın gerçek görünüm ve boyutları tespit edilmiş ve çalışmalar bu planlar üzerinde devam etmiştir (Resim 4).

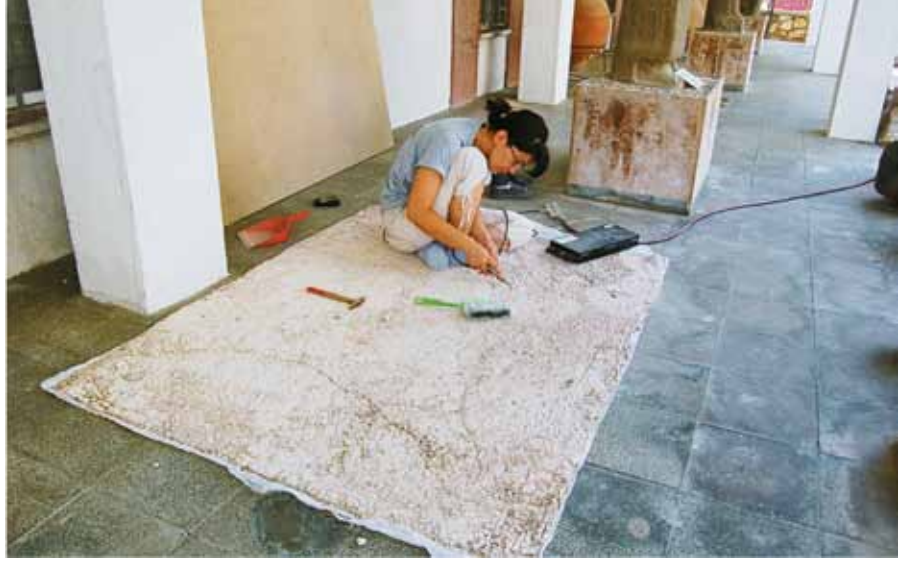
Resim 5  
Mozayığın arkasının pnömomatik  
çekiçler ile temizlenmesi

İlk etapta arkasında kullanılmış olan çimento bazlı harçların temizlenebilmesi için her parça numaralandırılmıştır. Numaralandırılan mozaiklerin üzerinde bez yapıştırılarak arkasında bulunan çimento bölümleri öncelikle elmas uçlu kesiciler ile kesilmiş ve parçalar ayrılmıştır. Kaba olan bölümleri mekanik olarak temizlendikten sonra yaklaşık 1 cm kalınlığındaki tesseralara yakın olan çimento kısımları mikro pnömomatik çekiçler kullanılarak temizlenmiştir (Resim 5).

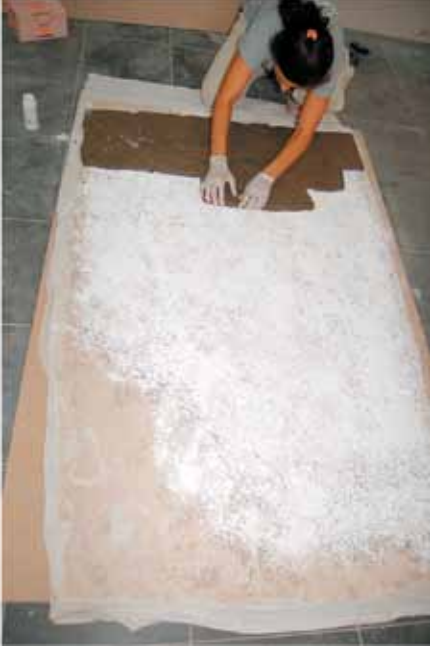
Resim 6  
Panellerin çamura alınması

Temizlik işleminden sonra panellerin arkasına 2 cm kalınlığında çömlükçi çamuru kaplanmış ve paneller ters çevrilerek, tessellatum yüzeyine yapıştırılmış olan bez yüzeyden alınmıştır (Resim 6).

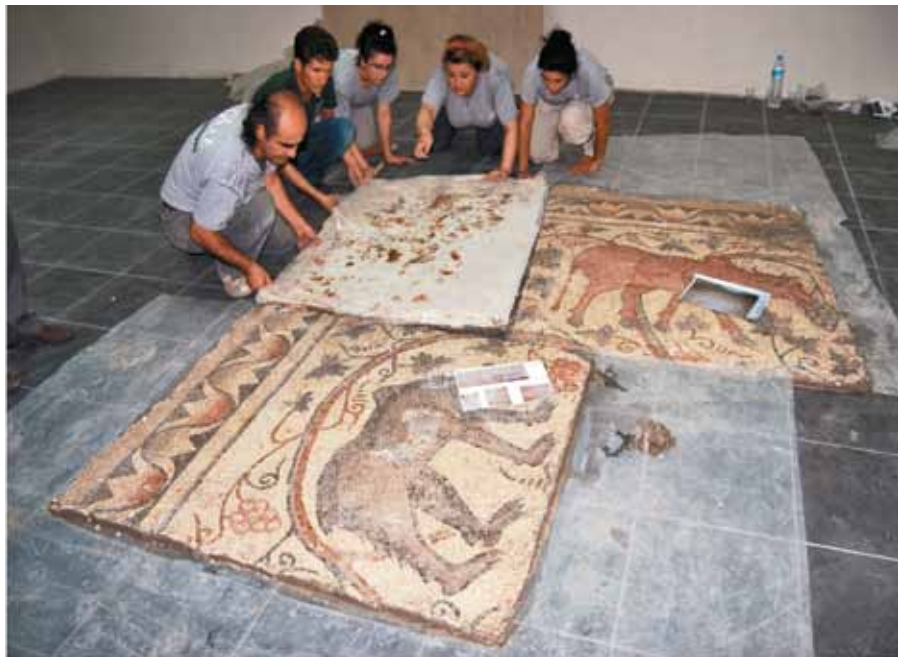
Resim 7  
Çamura alınan mozaik  
panellerinin yerde birleştirilmesi

Mozaiklerin orijinal görünümünde olduğu gibi parçalar yerde birleştirilmiştir. Bu şekilde mozaiklerin kaldırılması sırasında oluşan tessera kayıpları tam olarak ortaya çıkmıştır. O dönemde kullanılan kaldırma tekniklerinde parçalar yerinden alınmadan önce kesikler ile vurulmak sureti ile kesilmekte ve bu durum parçalar arasında 4-5 cm'ye yakın tessera kayıplarına neden olmakta idi (Resim 7).

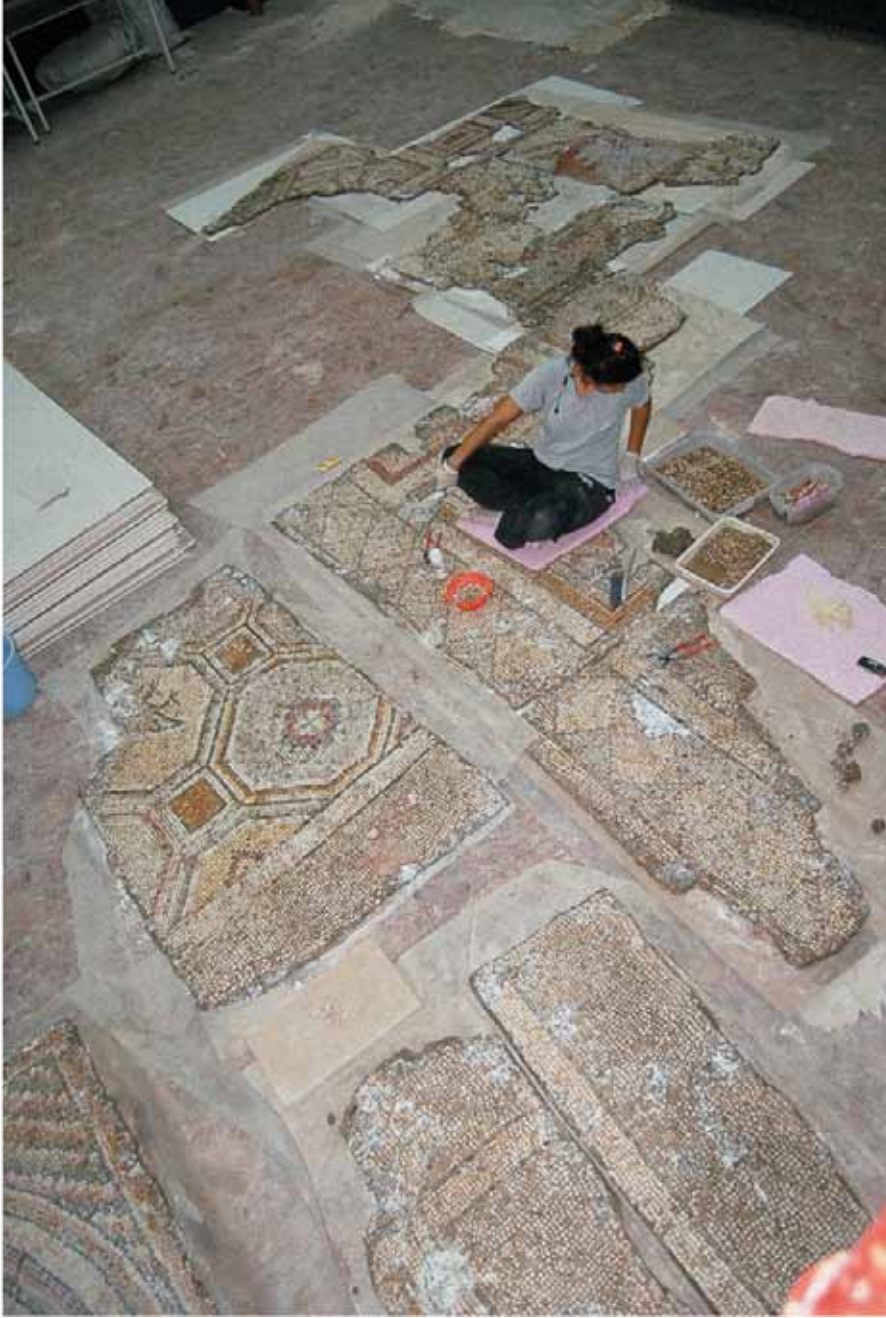
Resim 8  
Eksik tesseraların tamamlanması

Yapılan çalışmalar esnasında her iki mozaikte de kazı fotoğraflarına göre oldukça geniş bölümlerde tessera kayıpları gözlenmiştir. Bu durum müzenin uygulamalarının ötesinde eserlerin yerinden kaldırılırken kullanılan yöntem ve restorasyonu sırasında kullanılan malzeme ve yöntemler bağlı kayıplar olarak karşımıza çıkmaktadır. Yapılan tessera tamamlamaları ile söz konusu tessera kayıpları minimum seviyeye indirilmiştir.

Bu nedenle yok olmuş olan tesseraların tekrar dizilmesi ve kazı sonrasında oluşan kayıpların tamamlanması amacı ile kazı fotoğraflarından yararlanılarak tessera tamamlama işlemi yapılmıştır (Resim 8).

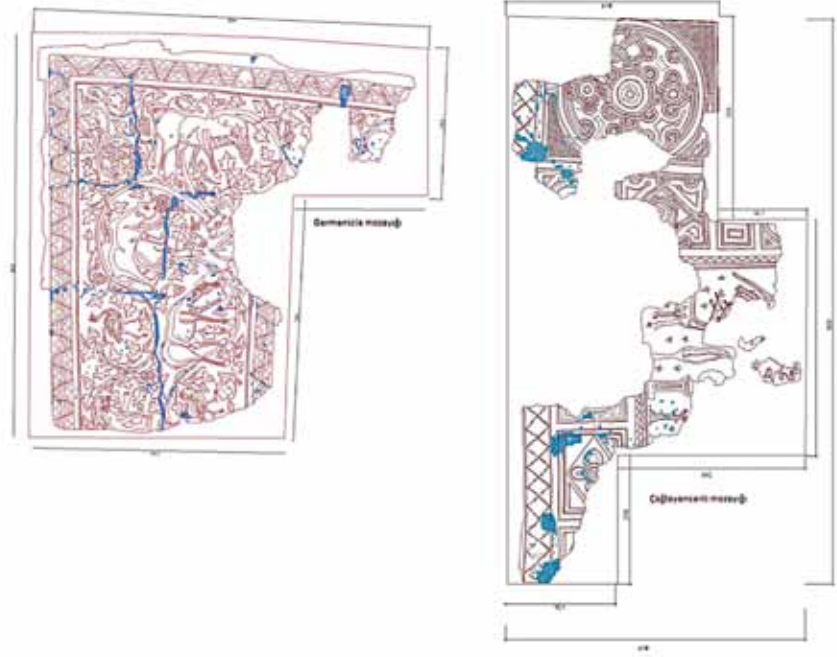
Resim 9  
Eksik tesseraların AutoCad  
dökümantasyonu

Tessera tamamlama uygulamaları AutoCad çizim üzerinde ölçekli olarak dokümantasyona işlenmiştir (Resim 9).

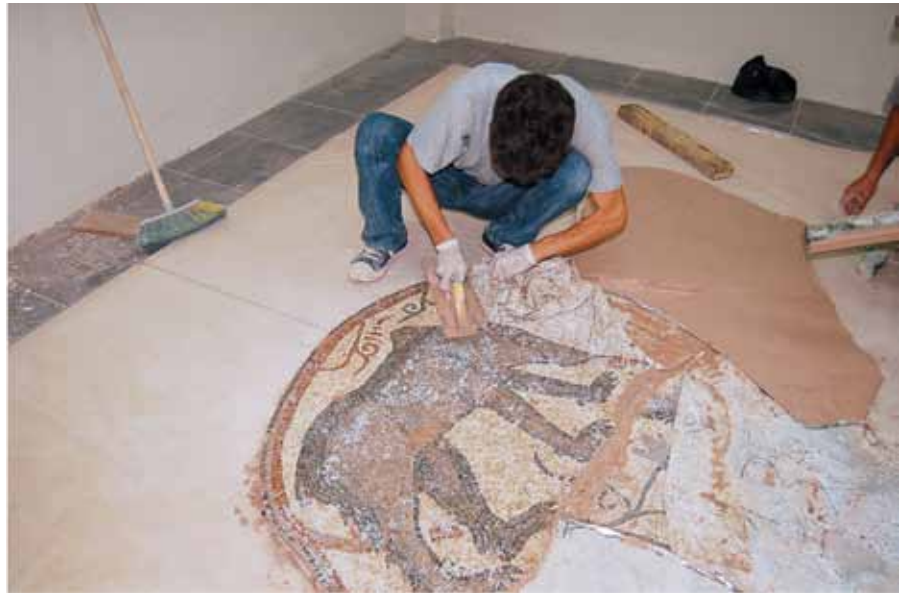
Resim 10  
Hidrolik bazlı kireç harcı ile  
panellerin aerolam taşıyıcıya  
monte edilmesi

Montaj işlemi için 25 mm aerolam paneller taşıyıcı olarak kullanılmıştır. Mozaik panellerin formuna göre kesilen aerolam paneller üzerine ortalama 0,5 mm kalınlığına da pozzolana, araldit M ve HY 956 kullanılarak yapıştırılmış böylece kullanılan kireç harcı için tutucu bir yüzey elde edilmiştir.

Aerolamın paneller üzerine ortalama 2cm kalınlığında hidrolik bazlı kireç harcı kullanılarak, mozaik paneller aerolamlar üzerine yerleştirilmiştir<sup>1</sup> (Resim 10).

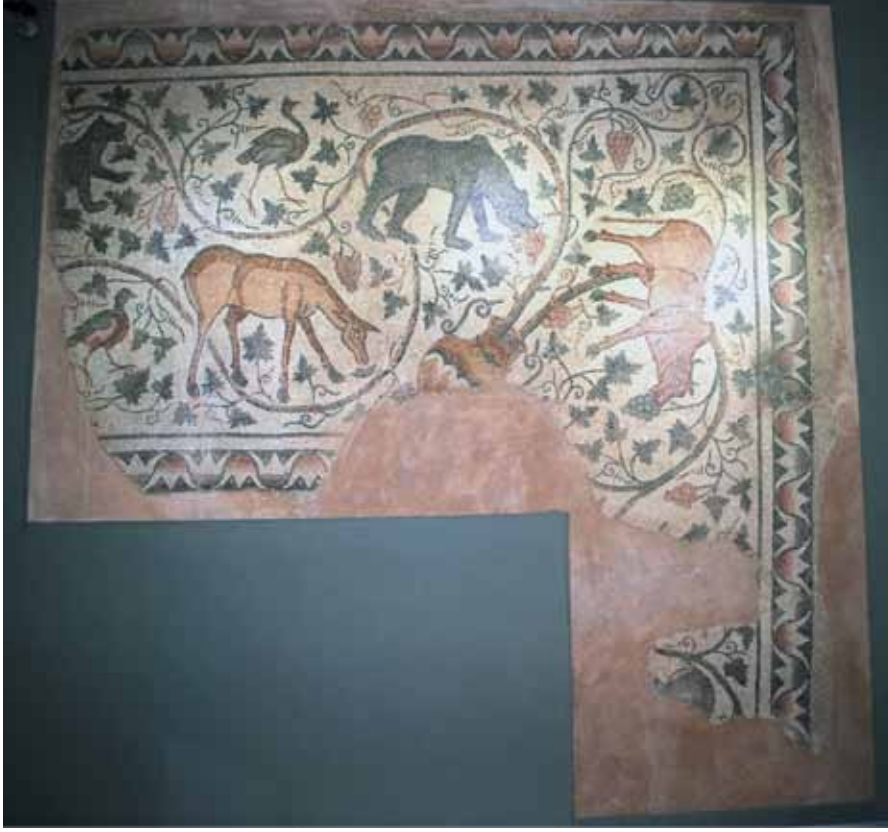
Resim 11  
Germanicia Mozağı'nın  
Kahramanmaraş Müzesindeki  
görünümü

Sergileme projesine göre her iki mozaığın müze içerisinde bulunan bir odada duvara asılmak sureti ile sergilenmesi planlanmıştır. Bu çerçevede mozaik panellerin arkasına taşıyıcı olarak çelik bir konstrüksiyon hazırlanmıştır. Mozaik panellerin arkasına 12 mm çapında krom çelik vidalar yerleştirilmiş ve her panel bir birinden bağımsız olarak çelik taşıyıcı üzerine bağlanmıştır. Bakıldığında bütün gibi görülmekle birlikte mozaik paneller arasında bulunan boşluklar sayesinde bir biri üzerine baskı yapmayacak ve ayrı hareket edecek şekilde çelik

taşıyıcıya yerleştirilmiştir. Böylece son temizlik çalışması yapılmak üzere sergileme çalışması tamamlanmıştır. Temizlikten sonra eserlerin yüzeyine paraloid B 72 % 5 oranında koruyucu olarak sürülmüştür (Resim 11 ve 12).

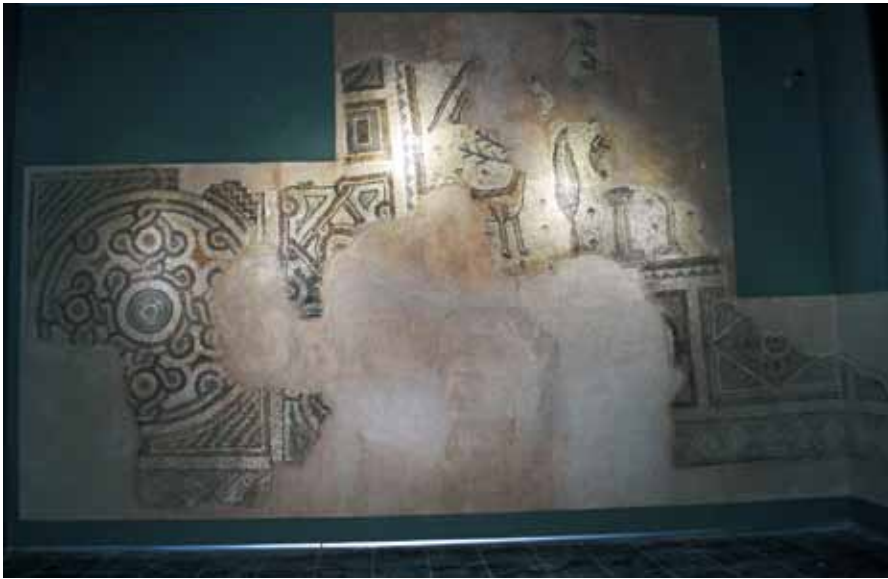
Resim 12  
Çağlayancerit Mozağı,  
Kahraman Maraş müzesinde  
sergilenmesi
