### EPHESOS ST. JEAN KİLİSESİ KİBORİON SÜTUNU 1963 YILI RESTORASYONUNA GÜNCEL BİR YAKLAŞIM

### EPHESOS ST. JOHN CHURCH CİBORION COLUMN A CURRENT APPROACH TO THE 1963 RESTORATION

Fırat BARANAYDIN\*

### 2019 Yılı Kiborion Güneybatı Sütunu Restorasyon ve Konservasyon Çalışmaları

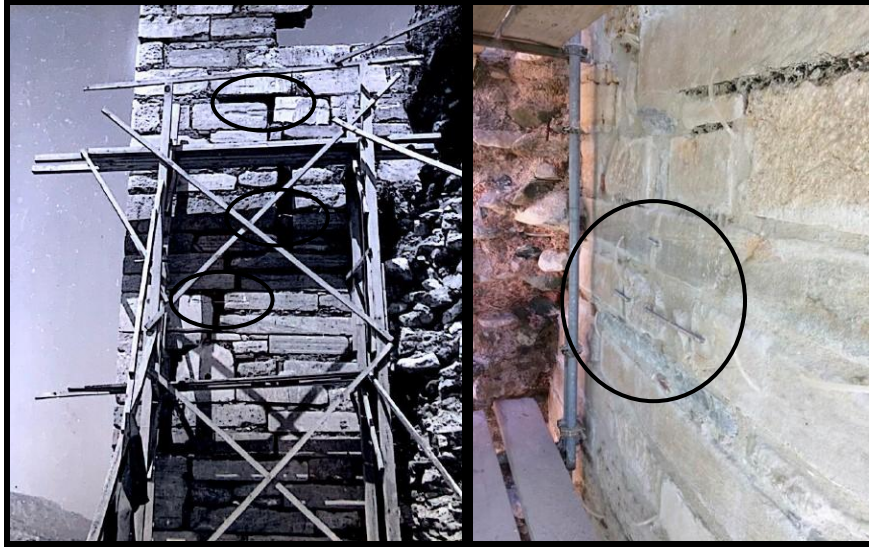
Bu alanda öncelikle doğu kulede yapılan çalışmalar, kulenin doğu dış cephesinde kurulan ahşap iskele ile başlatılmıştır. Ayrılmanın geniş olduğu noktalarda yapı genelinden daha ince bir iki taş konulduğu günümüzde anlaşılmaktadır. Ayrıca derz ve dolgu araları çimento harcı ile içten ve dıştan taş kullanılarak doldurulmuş ve hareketi önlemek amacı ile uzun demirlerle ayrılan blokları bağlanmışlardır (Res. 4).<sup>11</sup> Bu uygulama günümüzde de kullanılmaktadır. O gün için kullanılan demir kenetlerin görüntü olarak beğenilmemesinden kaynaklı kenetler blokların kırılması ile içlerine yerleştirilmiş, ardından üzerleri beyaz çimento ile kapatılmıştır. 2017 yılı çalışmaları içerisinde benzer uygulama Doğu kulesinin batı cephesinde izlenen ayrılma noktalarına yapılmış derzler sağlamlaştırılmış ve enjeksiyon yapılmıştır.<sup>12</sup> Kenetler çelik yivli yine “U” biçiminde yapılmış ancak yapı malzemelerine zarar vermemek, dışarıdan yapının hareketini göstermek ve yapılan müdahalenin anlaşılabilmesi için kenetler görünür şekilde monte edilmiştir (Res. 4).<sup>13</sup> 1963 yılı müdahalesi raporları incelendiğinde, 1963 ile 2017 yılı arasındaki 54 yıllık zaman içerisinde yapının hareketinin minimum seviyeye getirilmiş olması uygulamanın oldukça başarılı olduğunu göstermektedir.

**Res. 4:** Solda Takip Kapısı Doğu Kule Doğu Cephede 1963 yılında yapılan demir kenetler (Baran 1963a, lev.12), sağda ise Takip Kapısı Doğu Kule Batı Cephede 2017 yılında yapılan enjeksiyon ve çelik kenetler (Kazı Arşivi).

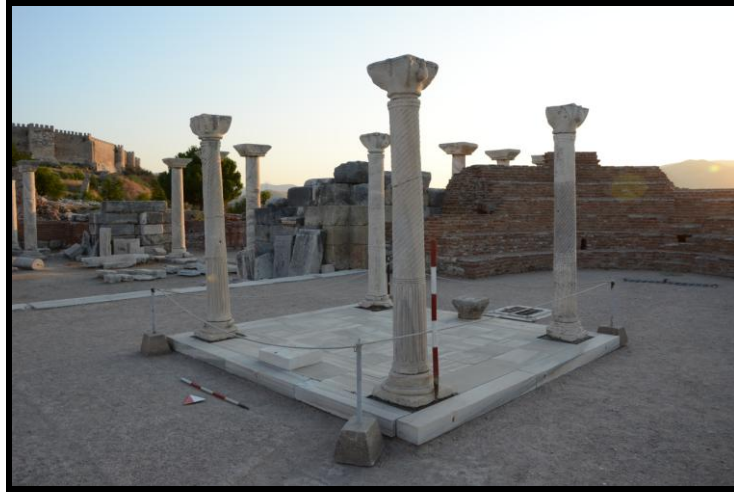
Birleştirildikleri yerlerden ayrılmış ve en ufak bir dış etkiye maruz kaldığında yıkılacak durumda oldukları tespit edilen St. Jean Kilisesi kiborion güneybatı sütunu ve başlığı, 2019 yılı restorasyon ve konservasyon çalışma programı içerisinde olmamasına rağmen acil onarım çalışmaları kapsamına eklenmiştir (Res. 7).

**Res. 7:** Kiborion güneybatı sütun ve başlığı çalışmalar öncesi görünümü (Kazı Arşivi).

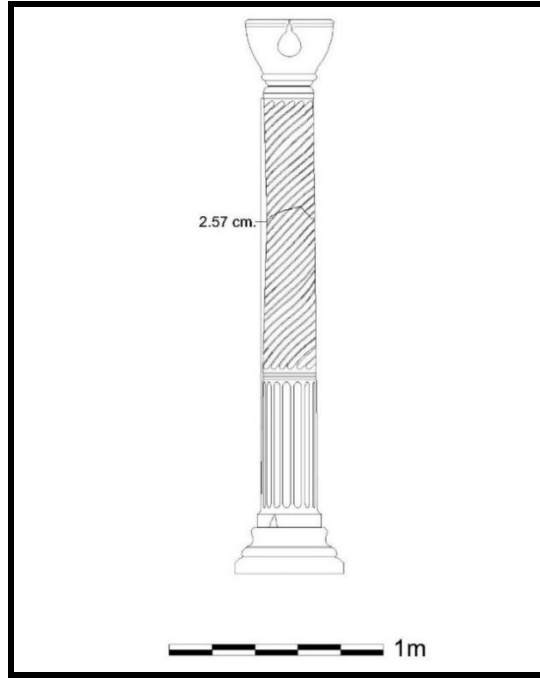
Çiz. 1: Kiborion güneybatı sütunu uygulama öncesi rölövesi. (Çiz.: Mimar: İlke Ciritci)

Belgeleme çalışmalarının ardından sütun ve başlık üzerindeki bozulmalar ve yapısal sorunlar belirlenmiştir. Sütun gövdesi ve başlık yüzeylerinde kirlilik görülmektedir. Ayrıca sütun gövdesinin dikey düzleminde üst yarının alt yarından ayrılarak kuzey yönlü kaymasından kaynaklı 3 cm. ye yakın bir açıklık oluşmuştur (Çiz. 1). Sütun ve başlık belgeleme ve teşhis çalışmalarının ardından mevcut ayrılmadan oluşan sapmanın kaide üstünde ve başlığın oturduğu yerde 90° olarak modellenmiştir (Çiz. 2). Teşhis ve belgeleme çalışmaları sonrasında güneybatı sütununun etrafına iskele kurulmuş, sütun ve başlık askıya alınmıştır. Askıya alınan sütun parçası ve başlık birlikte tek seferde kaldırılmıştır (Res. 8).

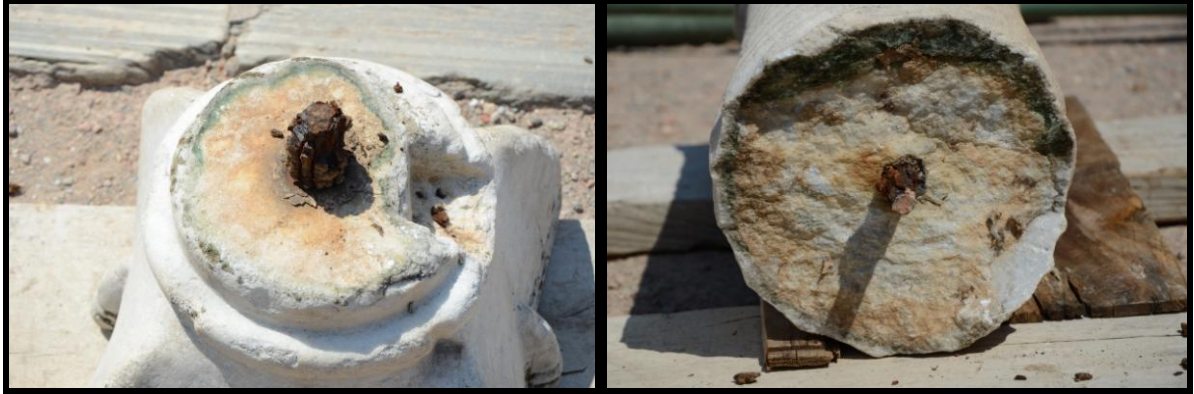
Başlık ve sütun kaldırıldığında, birleşim yerlerinde kullanılan ve 1963 yılında piyasada satılan markası ile anılan polyester esaslı yapıştırıcı “Akemi” kalıntıları ve yoğun oksidasyona uğramış demir dübeller ortaya çıkmıştır. Sütun başlığı ve iki parça halindeki sütun gövdesinin birleştiği alanlarda görülen yoğun yosunlanma<sup>30</sup> ve demir dübel üzerinde oluşan korozyonun eseri lekelemesi<sup>31</sup> bozulmaları görülmüştür. Bu bozulmalar polyester esaslı yapıştırıcının işlevini yitirmesinden kaynaklı oluşan boşluklardan giren yağmur suyu nedenlidir (Res. 9).

**Res. 9:** Kiborion güneybatı sütun ve başlığı ayrılan noktalarda görülen bozulmalar (Kazı Arşivi).

Öncelikli çalışmalar sütun gövdesini ve başlığı laboratuvar alanına getirerek yüzeyde görülen bozulmaların temizlenmesi ile başlamıştır. Dübellerde kullanılan demirlerin korozyonları mekanik temizlik ile temizlenmiş ardından kimyasallar ile hastalığın stabil hale gelmesi sağlanmıştır. Sonrasında sütun parçası ve sütun başlığının yüzeyinde görülen kirlilik, korozyon izleri, polyester esaslı yapıştırıcı kalıntıları ve yosunlanmalar yine mekanik temizlik ve düşük barlı tazyikli su ile temizlenmiştir (Res. 10).<sup>32</sup>

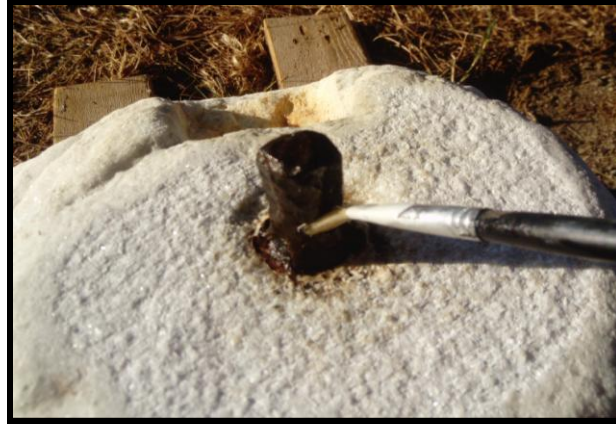
**Res. 11:**Korozyonu temizlenen demir dübel konsolide edilirken (Kazı Arşivi).

Yüzey temizlikleri tamamlanan sütun paçası ve başlıkta bulunan demir dübeller Paraloid B72 ile kaplanmış ve hava ile teması kesilmiştir (Res. 11).

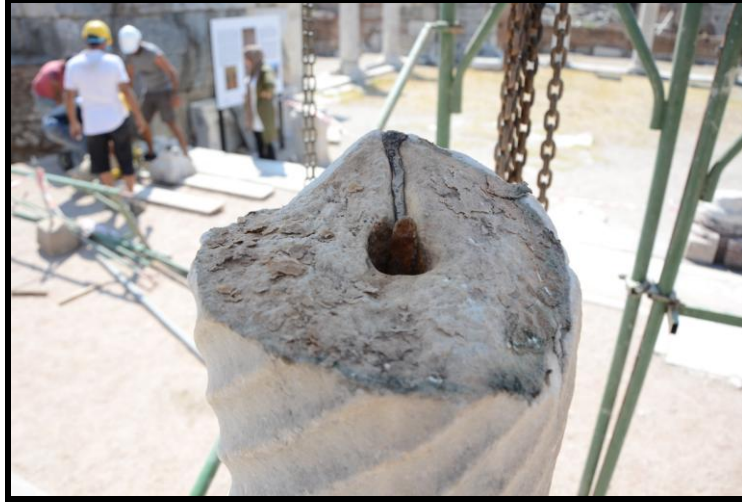
Sütun parçasının kaideye sabit olan parçasının birleştirilen kısmında yine yosunlanma, korozyon izleri, polyester esaslı yapıştırıcı parçaları bulunmaktadır. Ayrıca alt kısımda dübel deliğinin geniş açılmasından kaynaklı hareketi kesmek için dübel yolu açılmış ve kurşun dökülmüştür. 1963 yılında yapılan bu uygulama başarılı olmamış dübel demirinin kısmi bir cephesini doldurduktan sonra dübel yolunu tıkayıp dışarı taşmıştır (Res. 12).

**Res. 12:**1963 yılı hatalı kurşun sabitleme uygulaması ve işlevini yitirmiş, pul pul olmuş polyester esaslı yapıştırıcı sütun gövdesi üst yarısı kaldırıldıktan sonraki görünümü (Kazı Arşivi).

Tüm bu maddeler mekanik temizlik ile temizlendikten sonra üç parçada da birleştirilecek yüzeylerde görülen keskin kısımlar gözeneklendirilmiş ve konservasyonu tamamlanan parçalar kiborion yapısının bulunduğu alana getirilmiştir. Sütunun küçük boyutlu olması ve herhangi bir yük taşımayacak olmasına rağmen gerekli hesaplamalar yapılmış ve ilk olarak sütun parçasının üst kısmı kaldırılarak demo işlemi yapılmıştır.<sup>33</sup> Demo işleminin ardından tarihi taş eserlerin birleştirilmesinde kullanılmak üzere epoksi hazırlanmıştır. Gözeneklendirilen alana ve dübel deliği içerisindeki alana boşluk kalmayacak şekilde sürülen epoksi ile parçalar birleştirilmiştir (Res. 13).<sup>34</sup>

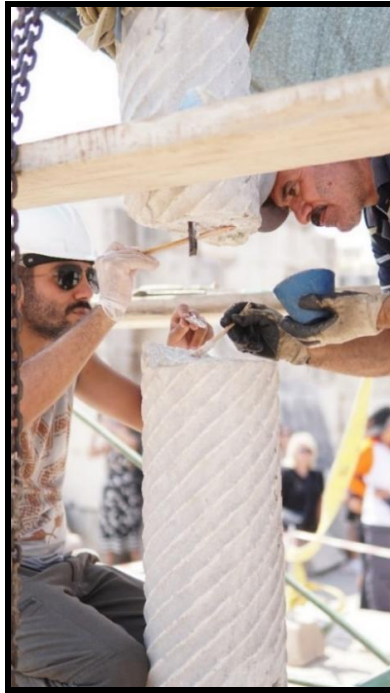
**Res. 13:** Sütun gövdesi birleştirilmeden önce yüzeye epoksi sürülürken (Kazı Arşivi).

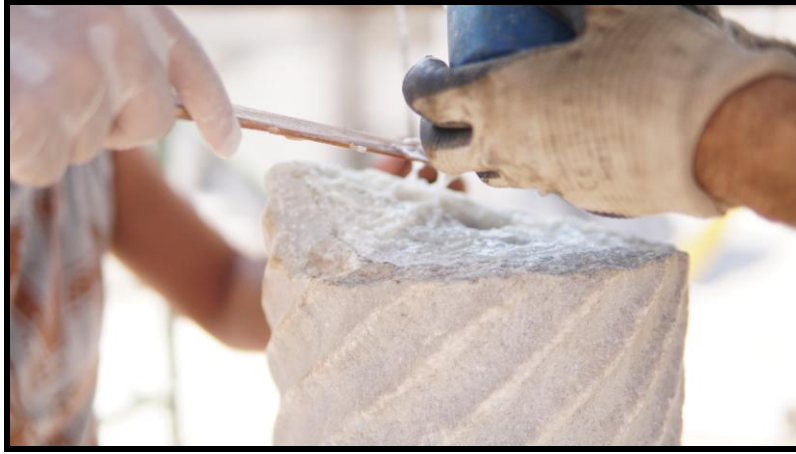
**Res. 14:** Tarihi taş eserlerin birleştirilmesi için kullanılan epoksi yüzeye uygulanırken (Kazı Arşivi).

sürecinin ardından sütun başlığı için demo yapılmıştır.<sup>35</sup> Tarihi taş eserlerin birleştirilmesi için kullanılan epoksinin hazırlanması sonrasında, gözeneklendirilen alana ve dübel deliği içerisindeki alana boşluk kalmayacak şekilde epoksinin sürülmesi ile parçalar birleştirilmiştir (Res. 14).<sup>36</sup>

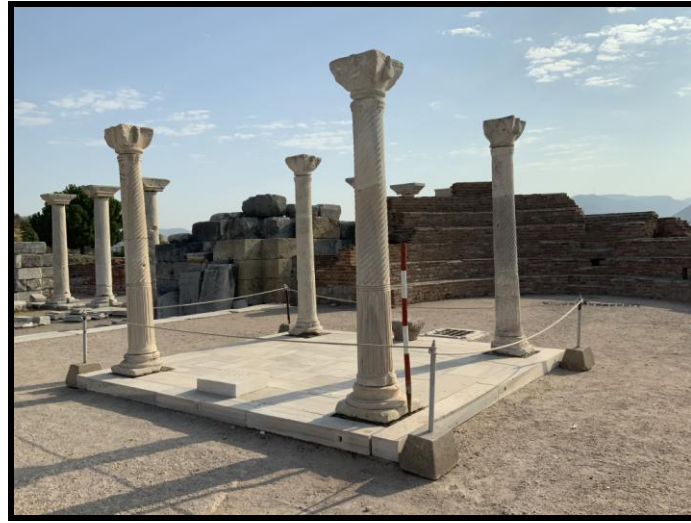
**Res. 15:** 2019 yılı kiborion güneybatı sütunu konservasyon ve restorasyon çalışmaları sonrası görünümü (Kazı Arşivi).

Birleştirme işleminin ardından, ahşap destekler ile sarılan sütun gövdesi el mengeneleri ile sabitlenmiştir. Bir gün beklenmesinin ardından el mengeneleri kontrollü bir şekilde çıkartılarak çalışmalar tamamlanmıştır (Res. 15).

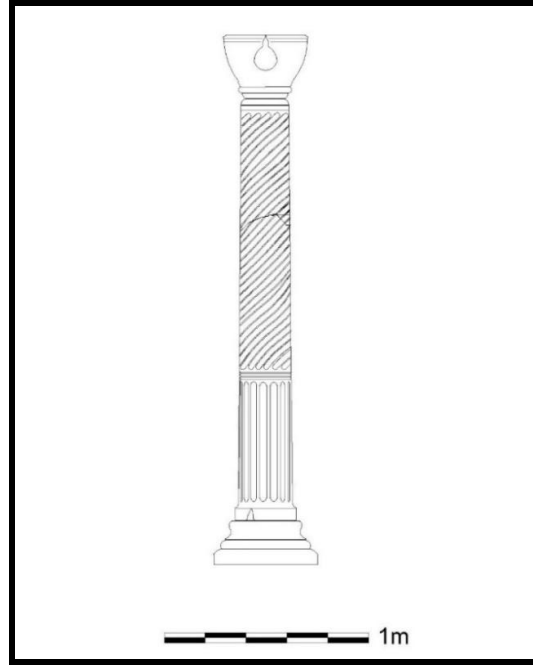
Sütun gövdesi ve başlığa uygulanan restorasyon ve konservasyon çalışmalarının tamamlanmasının ardından, gövdesinde üst yarısının alt yarısından kopmasından kaynaklı kayma oranları dikey düzlemde tekrar ölçülerek hesaplanmıştır. Hesaplamaların sonucunda ise sütun gövdesinin iki parçasının dikeyde oluşturduğu düzlemin 0 cm. ye yaklaştırıldığı görülmüştür (Çiz. 3).<sup>37</sup>

Çiz. 3: Kiborion güneybatı sütunu uygulama sonrası rölövesi. (Çiz.: Mimar İlke Ciritci)

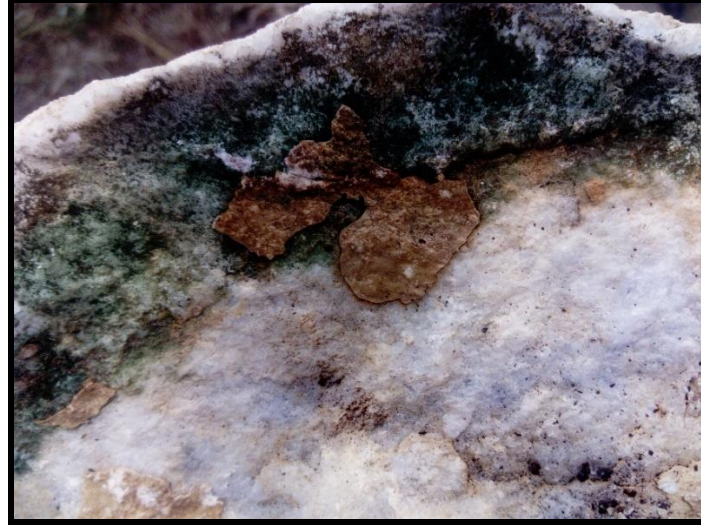
sürülmüştür. 1963 yılında kiborion restorasyonunda kullanılan bu yapıştırıcının ardından geçen 56 yıl sonra 2019 yılında tamamıyla işlevini yitirdiğini belgelenmiştir (Res. 16). Bu belgenin önemi ise, özellikle turizme açık alanlarda (uygulamaların 40 yılın geçmiş olanlarda) büyük boyutlu taşıyıcı sistemlerde kullanılan bu madde ile yapıştırılan taş eserlerin herhangi ciddi bir durum yaratmadan yapılan tamamlamalarda ayrılmalarından önce müdahale edilmesi gerektiğini göstermektedir. Turizme kapalı alanlarda ise yine çalışanlar için tehlike oluşturabilecek bu yapı malzemeleri, ayrılmaları durumunda ciddi tahribata da uğrayabilirler.

**Res. 16:** Polyester esaslı yapıştırıcı kabuk gibi dökülmesinin ardından birleşim alanı yosunlanma, kirlilik ve kabuklaşmış yapıştırıcı (Kazı Arşivi).

- Uygulamalar sırasındaki veriler "Akemi" marka 1952 yılında piyasaya sürülen yapıştırıcının 55 yıl sonucunda işlevini yitirmiş olduğunu göstermiştir. Bu durum polyester esaslı yapıştırıcı ile birleştirilen taş eserlerin 50 yıl sonunda (mümkünse daha erken önlem alınması önerilir) kontrol altına alınması, ayrılma tamamlandığında ise esere tekrar güncel malzeme ve verilerle müdahale edilmesi gerekmektedir.
