TITLE: Deprem Öncesi ve Sonrasi Gözlenen Beton ve Donati Korozyonlari ile Kisa Kolon Hasarlarinin Incelenmesi

# Deprem öncesi ve sonrası gözlenen beton ve donatı korozyonları ile kısa kolon hasarlarının incelenmesi

## Investigation of observed before and after earthquake the corrosion of concrete and reinforcement with damage in a short column

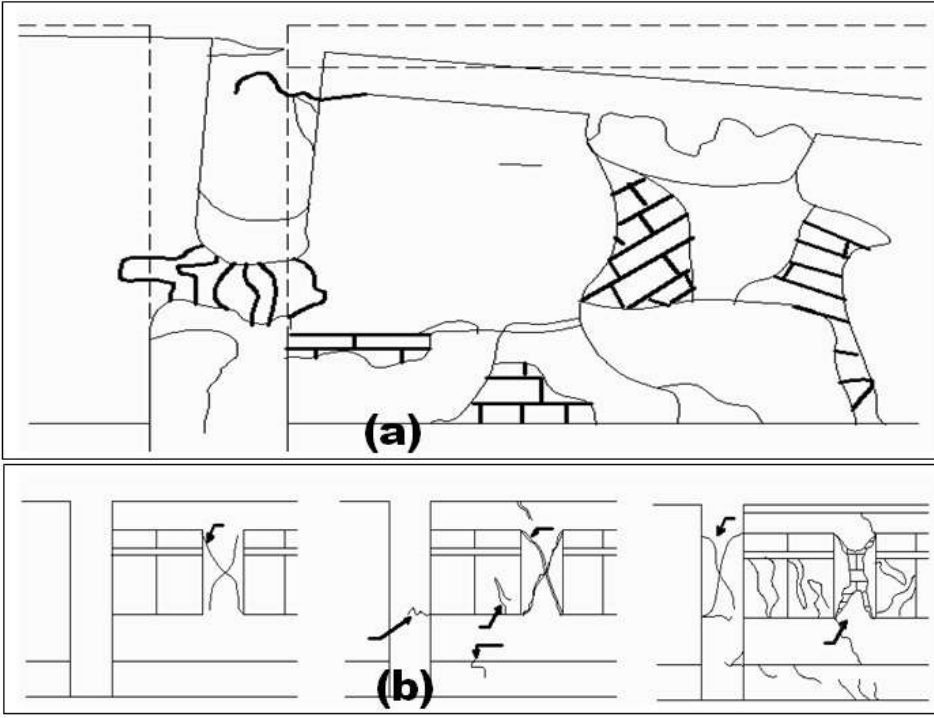
Kısa kolon davranışına neden olan bir çok unsurdan bazıları ve sonuçları ise şu şekilde özetlenebilir: Eğer Şekil 1(a)'da görüldüğü gibi, kat yüksekliği boyunca, kolona bitişik olarak bölme duvarın bir kısmı örülmüş ve kolona komşu duvar alanının bir kısmı cam, vitrin, vb. nedenlerle boş bırakılmışsa, kolon, boyu boyunca duvarla komşu olduğu yüzeylerinden bölme duvar desteği alarak bir nevi ankastre kolon davranışı gösterecek ve sadece bölme duvarı desteği almayan uzunluğu boyunca serbest çalışacaktır. Bu durumda kolon çalışma boyu kısalmış olduğundan, boyun kesit alanına oranı olan narinliği küçülmüş, yani kolon daha rijitleşmiş olacaktır. Özellikle deprem yatay kuvvetleri altında, yatay rijitliği büyük elemanlar daha çok deprem kuvvetini üstüne çekip karşı koyacağından, kolon, hesaplama tespit edilen kesit alanına göre alması gerekenden daha çok yüke maruz kalacaktır. Bunun sonucunda yatay yüklerin büyümesi nedeniyle, ankastre gibi davranmış olduğu uçtan aşırı kesme kuvvetlerine maruz kalarak, kesme kırılmasıyla göçme eğiliminde olacaktır. Bölme duvara komşu yüzeylerinin yanal ötelenmesinin sınırlandırılmış olması, kolonun boşta kalan yüzeylerinin yanal ötelenmesini artıracak, böylece tersinir deprem yükleri altında mafsallaşma geliştirmesi de kolaylaşacaktır. Tüm bu etkilerle, eğer kritik olan duvar boşluğu seviyesinde sargı donatısı kullanılmamış (etriye sıklaştırılması yapılmamış), donatı detaylandırmalarına dikkat edilmemiş, artan yanal yüklerin kolon yüzeylerinde oluşturacağı eğilme çekmelerini karşılayacak seviyede boyuna ana donatılar konulmamış, beton dayanımına ve sıkıştırılmasına dikkat edilmemişse, Şekil 1'a da görüldüğü üzere kolon betonu parçalanmaya, donatıları burkulmaya başlayacak, kolonun aşırı ötelenmesi ve boy kısalmasıyla sistem mekanizma ve göçme durumuna gelecektir. Benzer durum yine Şekil 1(a) ve (b)'de görülen, pencere aralarına örülmüş düşey- dar duvarlar için de geçerlidir. Şekil 1(b)'de görüldüğü gibi, çatlaklar önce bu tür duvarlarda gelişecek, pencere camları kırılacak, deprem yükleri altında en ileri bölme duvar hasarı olan diyagonal çatlak gelişimi ve duvar yarılmaları gözlenecek, depremin devam etmesiyle benzer hasarlar, betonarme elemanlarda, özellikle kısa kolonlarda da kendini gösterecektir.

Şekil 1. Kısa kolon davranışı hasarları (Bayülke (2011)).

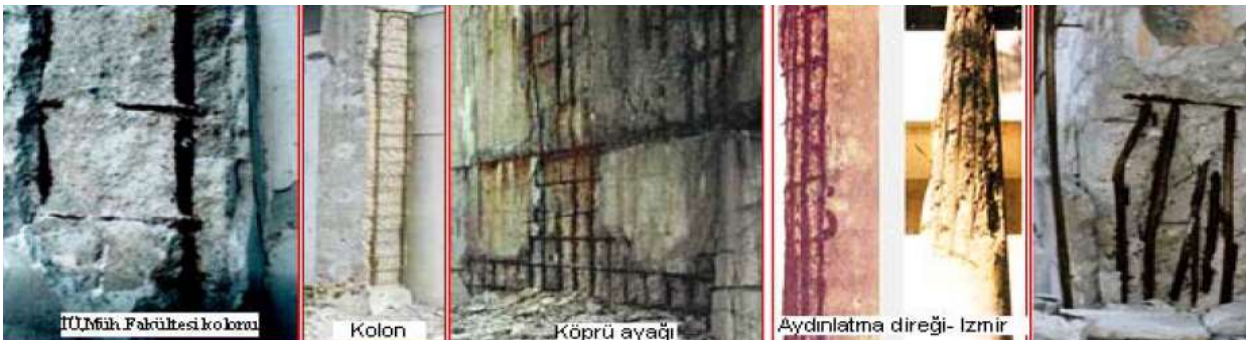
olabilen klorür miktarı da o derece az olur ve dolayısı ile de korozyon oluşum hızı azalır. Betonun bu özellikleri başta su/çimento oranı olmak üzere, beton yapımında kullanılan agrega granülometrisine, çimento dozajına, betonun kalıp içinde sıkıştırılmasına ve dökümden sonraki ilk günlerde uygulanan kür koşullarına bağlıdır (Koç (2002)). Bu etkenler aynı zamanda betonun dayanıklılığını da etkileyen etkenler olduğundan bunların olumsuzlaşması, donatı korozyonu kadar beton korozyonunu da kolaylaştırır ve buna dayanarak donatı ile betonun korozyonuna neden olan etkenleri ve bunlara karşı alınacak önlemleri birlikte düşünmek yerinde olur. Donatı korozyonunda oluşan demir oksit büyük hacim genişlemesi meydana getiren (hacim artışı %500'lere kadar ulaşabilir) sarı/kahve renkli içi boşluklu bir maddedir. Korozyona uğrayan bu donatı yüzeyinde meydana gelen hacim artışı (pas), çekme dayanımı düşük ve gevrek bir malzeme olan betonun çatlamasının ve parça atmasının önemli nedenlerinden biridir (Doğan (2009)) (Şekil 2).

Şekil 2. Korozyon sonucu pas payı betonu dökülmüş örnekler (Doğan (2009)).

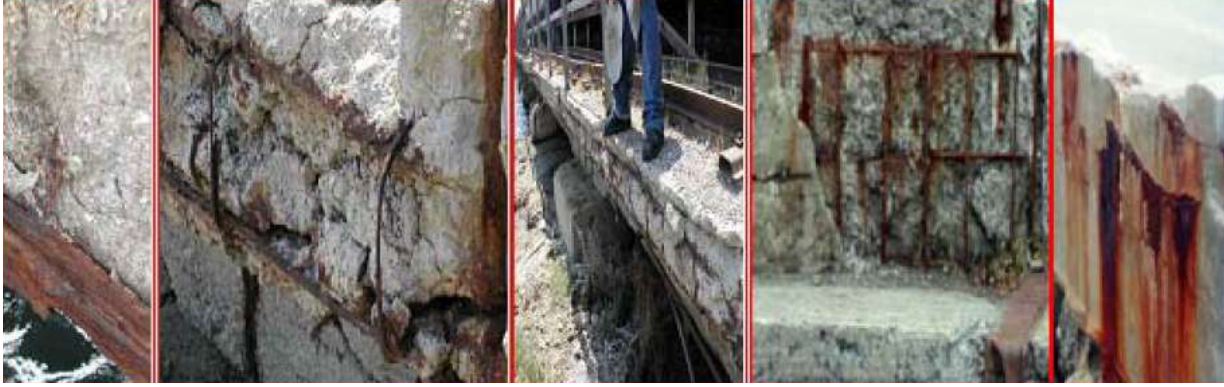
Şekil 3. Deniz kenarında korozyona uğramış yapı örnekleri (Doğan (2009)).

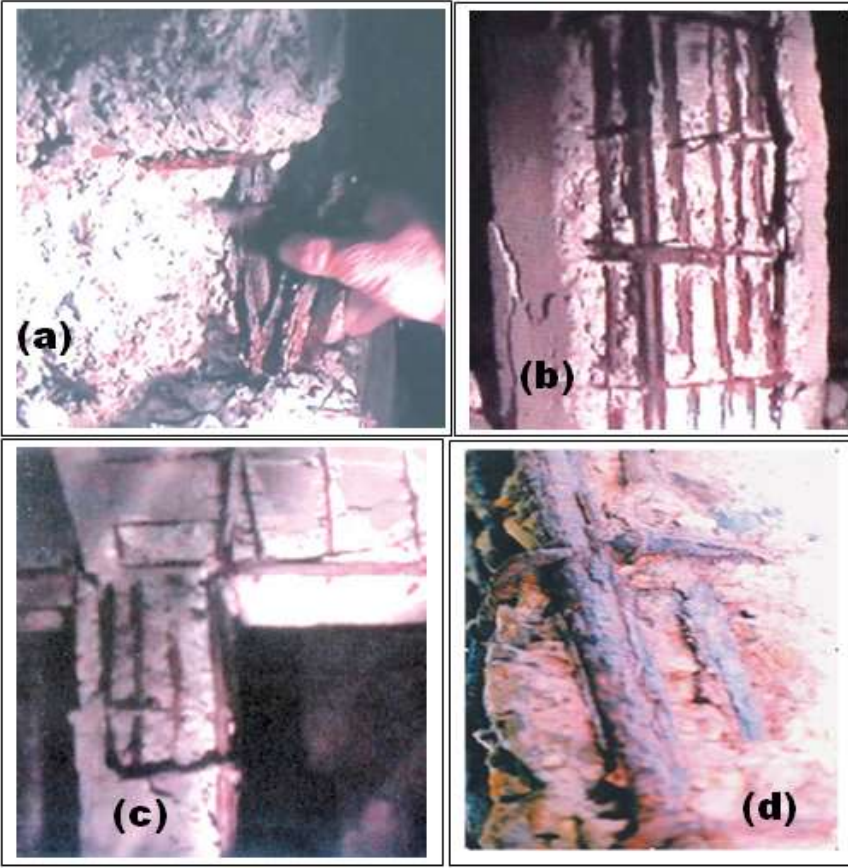
Özellikle bodrum katlardaki korozyon nedeniyle yapılar ciddi tehlike altına girer. Örneğin Şekil 4a' da, bodrum kat düşey donatı demirlerinin paslanması neticesinde demirlerin elle koparılacak duruma geldiği görülmektedir. Şekil 4b' de de, bodrum kat kolon düşey donatı demirlerinin rutubet etkisi altında paslanarak donatı kesit çaplarının paslanmak suretiyle zayıfladığı görülmektedir. Şekil 4c' de ise yine bodrum katta, kolon ve kiriş düğüm noktasında pas paylarının dökülerek donatıların korozyona uğramış hali gözükmemektedir. Şekil 4d' de de, bodrum kat kiriş demirlerinin üzerindeki pas paylarının rutubet etkisiyle döküldüğü ve boyuna donatıların çekme mukavemetini

kaybedecek derecede paslandığı görülmektedir. Bu tür korozyon hasarları sonucu, yapıya etkiyen yatay tersinir deprem kuvvetleri olmasa dahi yapı ciddi tehlike arz etmektedir. Bu tip yapılarda, mutlaka gerekli güçlendirmeler yapılarak tedbirler alınmalıdır. Şekil 5' de de korozyona uğramış çeşitli yapı elemanlarından örnekler verilmiştir.

Şekil 4. Bodrum kat kolon- kiriş donatılarında korozyon örnekleri

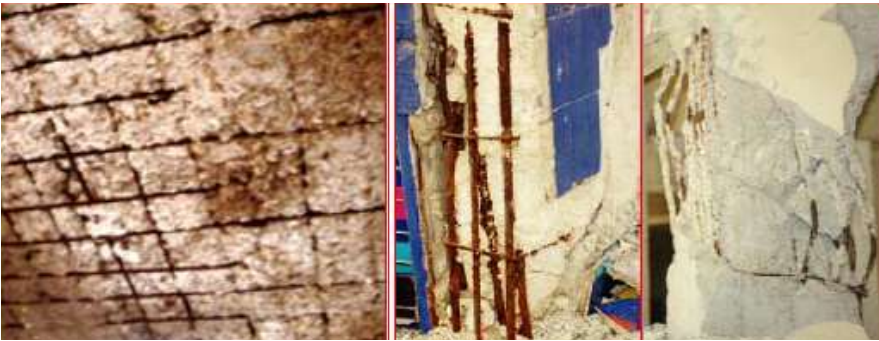
Şekil 5. Korozyona uğramış yapı elemanları örnekleri (Doğan (2009)).

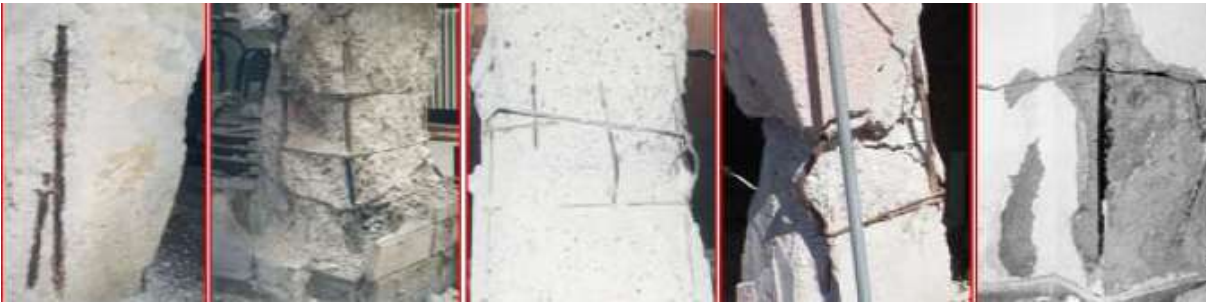
İstanbul'un ilçelerinde korozyon ve beton dayanımı üzerine yapılan incelemelerde Çizelge 2'deki değerler bulunmuştur (Coşgun (2001)). Benzer şekilde, Eskişehirde, 17 Ağustos 1999 Büyük Marmara Depreminden sonra oluşmuş deprem hasarlarının incelenmesinde, deprem hasarlarında korozyonun etkili olduğu görülmüştür (Şekil 6) (Doğan (2009)). Ülkemizde tüm yerleşim bölgelerinde ortak olarak görülen korozyon nedenli kusurlardan bazılarını da, Urfa şehir merkezi binalarından alınan fotoğrafların verildiği Şekil 7'de görebiliriz. Şekil 7 a ve b' de gösterilen bodrum katta zeminden su çıkmakta ve çıkan su pompalar yardımıyla tahliye edilmektedir. Bodrum katta olan bu durum betonarme elemanlara zarar vermektedir. Kirişlerde beton kabuk dökülmüş ve açığa çıkan donatılar korozyona uğramıştır. Kolonlarda çok belirgin olarak rutubet olduğu görülmekte bu da kolon donatılarına zarar vermektedir. Bu bina yapılırken zemin etüdüne dikkat edilmediği ve zemini sulu zemin olmasına rağmen hiçbir tedbir alınmadığı açıkça görülmektedir. Tüm bodrum kat su almakta ve binanın yan tarafındaki rögar suları da bodrum duvarından içeri sızmaktadır; bunun içinde yalıtım tedbirleri alınmamıştır. Şekil 7 c ve d' de de, aynı binada meydana gelen çatlaklar görülmektedir. Bu çatlakların oluşma nedeni zeminin çok sulu olması ve binanın temelinin bu zemin yapısına göre projelendirilmemesinden dolayı binanın oturmasıdır. Binanın beton kalitesinin kötü olduğu betonun dökülmelerinden görülmektedir. Kolonlardaki etriyeler yetersizdir; ve beton dökülmesinden sonra açığa çıkan donatılar da korozyona uğramaktadır. Urfa şehir merkezi binalarının bir kısmında, dükkana çevrilen zemin katlarda veya bodrumda kolon ve kirişlerde su borusu, kanalizasyon borusu vs. amacıyla irili ufaklı, yer yer kiriş yüksekliğinin yaklaşık yarısı kadar delikler açıldığı tespit edilmiştir. Örneğin Şekil 7e' de, bodrum katta bir kirişte, etriyelerin açığa çıkarılarak pis su borularının monte edildiği, Şekil 7f' de bodrum kat kirişinin ortasından delinerek boru geçirildiği görülmektedir (Gümüşcü ve ark. (2004)).

Şekil 6. 1999 İzmit depreminde Eskişehir’de hasar gören yapılarıdaki korozyonlar (Doğan (2009)).

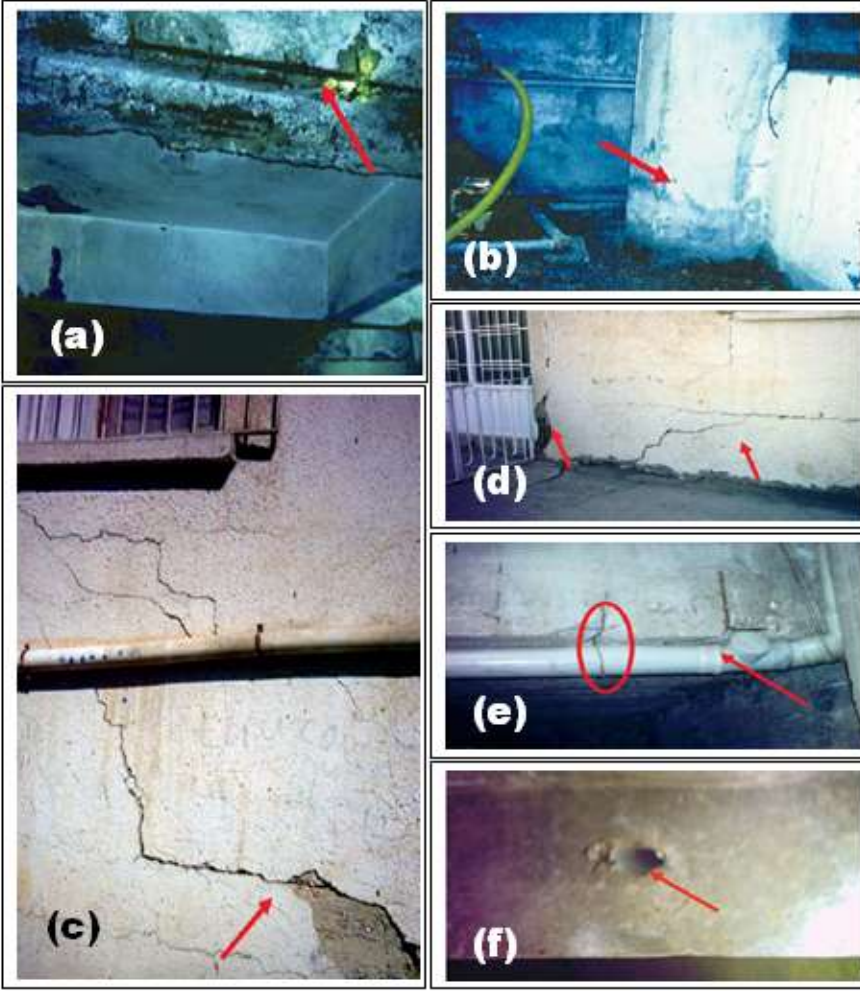
Şekil 7. Korozyon nedeni kusur örnekleri ve sonuçları (Gümüşcü ve ark. (2004)).

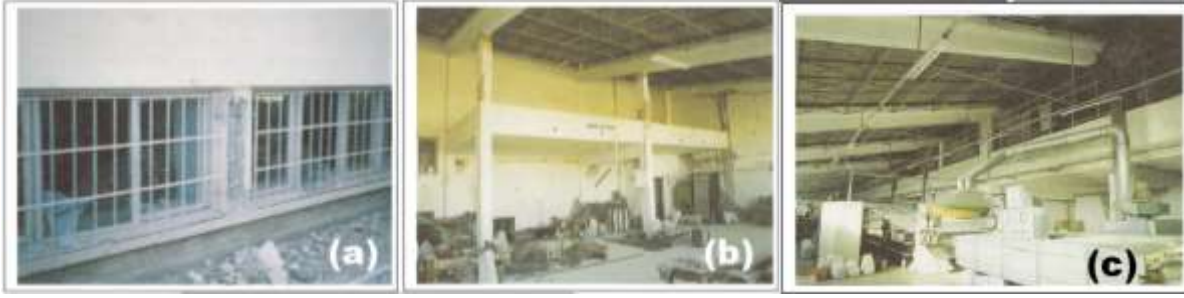
Kısa kolon hasarlarıyla yurdumuzda depremler sonrasında çok sık karşılaşmaktadır. Bu da konuya gereken önemin verilmediğinin bir göstergesidir. 1992 Erzincan depreminde zemin katlarda kısa kolon etkisi yaratan iki ayrıntı ile karşılaşmıştır. Bunlardan biri zemin kat tavanına yakın bırakılan pencereler nedeniyle kolonlar arasında yer alan dış duvarlar, ikincisi giriş kapısı üstünde kat döşemesi altında oluşturulmuş lento veya hesaba katılmayan kirişlerdir (İTÜ (1992)). 1995 Dinar depreminde de kısa kolon sorunu hasarlarda etkili olmuştur. Çoğunluğu kolonlar arasına güçlü bir duvar yerleştirilmesi ve tepede bant pencere bırakılması sonucu oluşan kısa kolonların birçoğunda önemli hasar oluşmuştur. Şekil 8a' da bu hasarlara örnek olarak, Dinar Lisesi binasından bir fotoğraf verilmektedir. Dinar'ın en önemli sanayi tesisi olan 252 işyerini barındıran Küçük Sanayi Sitesi'nde de sitenin neredeyse tüm atölye blokları depremden hasar görmüştür. Betonarme bir tip projenin uygulandığı bloklarda temel hasar nedeni proje hatasıdır. Blokların içinde yapılan galeri katı kısa kolon oluşmasına neden olmuştur (Şekil 8b). Bu şekilde görülen hasar oldukça yaygındır. Üstelik bloklar son derece hafif bir çatı örtüsüne sahiptir. Sanayi Sitesindeki hasara rağmen üretimlerini sürdürmek isteyen bazı atölye sahipleri hasarlı kısa kolonları kendi yöntemleri ile çelik elemanlar kullanarak askıya alınmış, onarmaya çalışmışlardır (Şekil 8c). Ancak temele ve üstteki kirişlere gerekli bağlantılar yapılmadığından bu çelik elemanlar sadece bir miktar düşey yük alabilecek, yatay yüklere karşı ise herhangi bir dayanım sağlamayacaktır (ODTÜ(1995)).

Şekil 8. 1995 Dinar depreminde gözlenen kısa kolon hasarı örnekleri (ODTÜ(1995)).

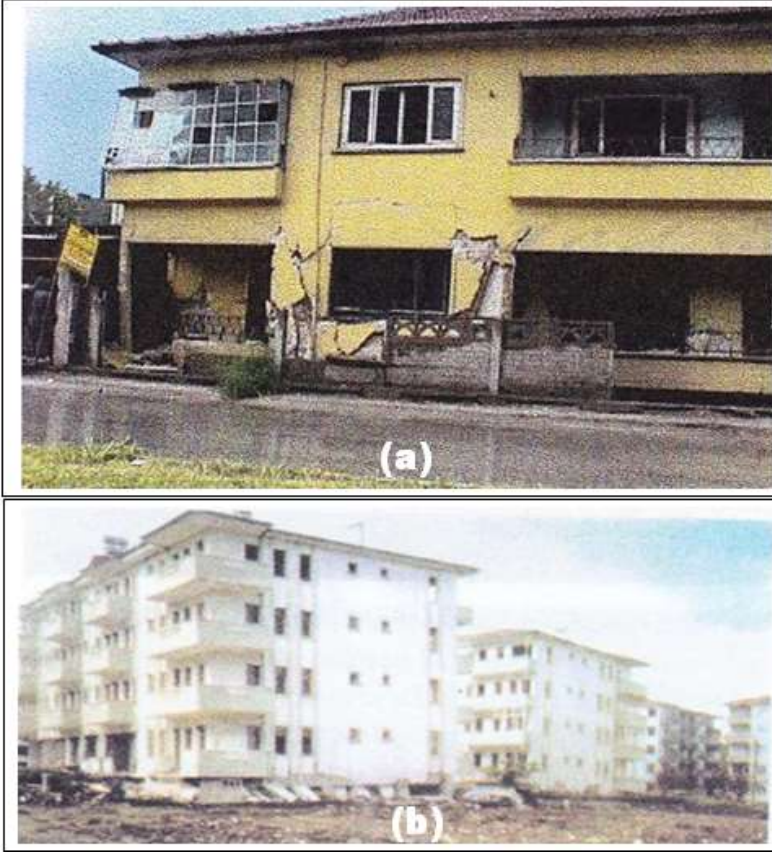
17 Ağustos 1999 Marmara depremi sonrası da kısa kolon hasarlarına sıklıkla rastlanmıştır. Şekil 9a' daki fotoğrafta, büyük boşluklu, düşük rijitlikli zemin kat etkisinin, kat çıkmasının ve kısa kolon davranışının birlikte oluşturdukları ağır hasar görülmektedir. Şekil 9b' de gösterilen, Yalova'da Gölcük'e gidiş yönünde deniz kenarında kalan sitelerde oldukça sık rastlanan hasarın kaynağı da kısa kolon etkisidir. Giriş ya da bodrum katının yarım kat olarak inşa edilmesiyle cephelerde oluşan kısa kolonlar aşırı yüklenmeye maruz kalmışlar ve bunun sonucu olarak Şekil 9b' de görülen sahneler ortaya çıkmıştır. Yalova merkezinde stadyumun arkasından alınan bu görüntüde tüm siteyle birlikte resimde görülmeyen çevredeki diğer bazı binaların da aynı hasara uğramış olması ilginçtir (Karaesmen (1999)).

Şekil 9. 17 Ağustos depremi sonrası görülen kısa kolon hasarı örnekleri (Karaesmen (1999))

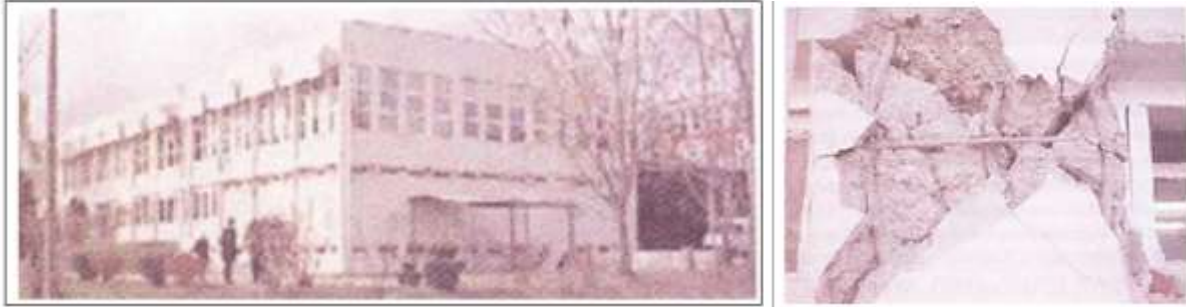
1999 Düzce depreminden sonra Bolu civarında çekilen Şekil 10' daki fotoğraflarda da dolgu ve perde duvarlarda bırakılan bant pencerelerin oluşturduğu kısa kolon davranışı görülmektedir (Özcebe (1999)). Fotoğraftaki binanın hem zemin kat seviyesinde hem de bodrum kat seviyesinde bant pencereler mevcuttur.

Şekil 10. 1999 Düzce depremi sonrası görülen kısa kolon hasarı örneği (Özcebe (1999)).

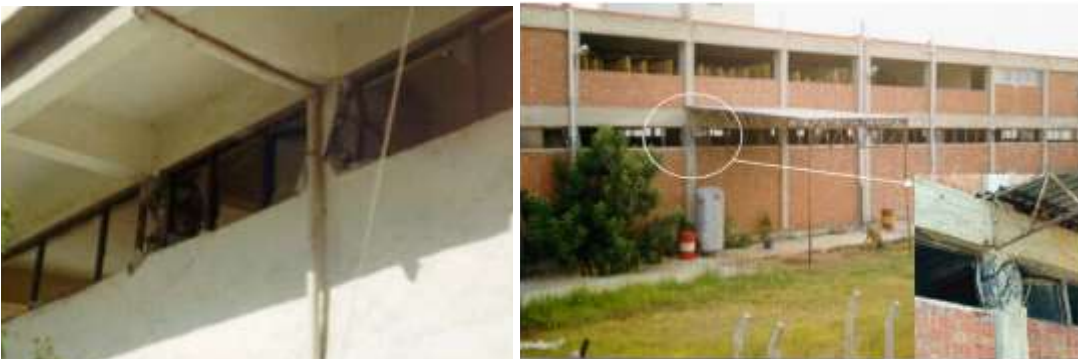
Şekil 11. (a) Kısa kolon etkisi ile hasar gören bir yapı, Adapazarı depremi. (b) Kısa kolon etkisi ile hasar gören bir yapı, Ceyhan depremi (Çağatay (2007)).

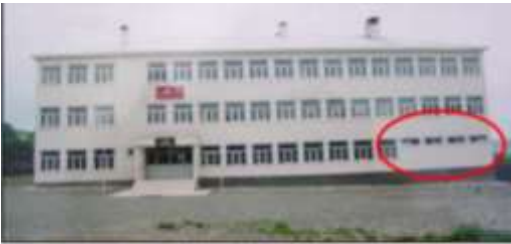
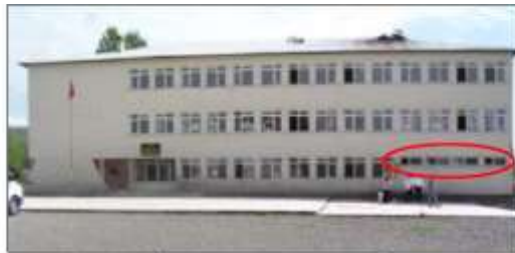
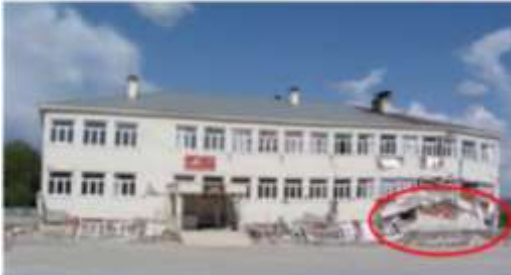
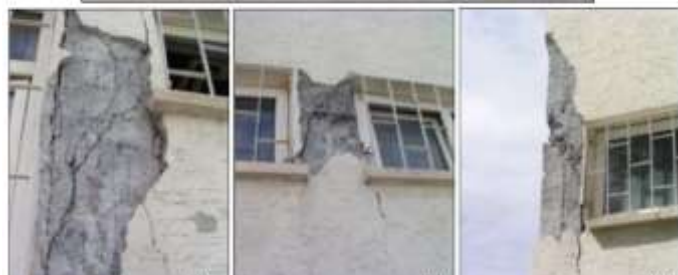
1 Mayıs 2003 Bingöl depreminden sonra da, daha önceki depremlerde de görüldüğü gibi, yine özellikle tip ya da benzer projeye yapılmış bir çok okul binasında yıkım ya da ağır hasarla karşılaşmıştır. Bunların çoğunda kısa kolon davranışının yıkım ve ağır hasara katkısı vardır. Şekil 13’de, bir okul binasının depremden önceki ve sonraki hali görünmektedir. İşaretlenmiş bölgelerden de anlaşılacağı üzere, binanın zemin katı üzerine

çökmesinde sağ taraftaki kısa kolon davranışlarının da etkisi olduğu düşünülebilir. Yine Şekil 13’ de benzer bir projeye sahip okul binasındaki kısa kolon hasarları sunulmuştur. Aynı şekilde, Bingöl depreminin, okul binalarında oluşturduğu kısa kolon hasarlarına iki örnek de Şekil 14’de verilmiştir.

Şekil 13. 1 Mayıs 2003 Bingöl depreminden sonra kısa kolon davranışının da etkisiyle hasar gören okul binaları (İrfanoğlu (2009)).

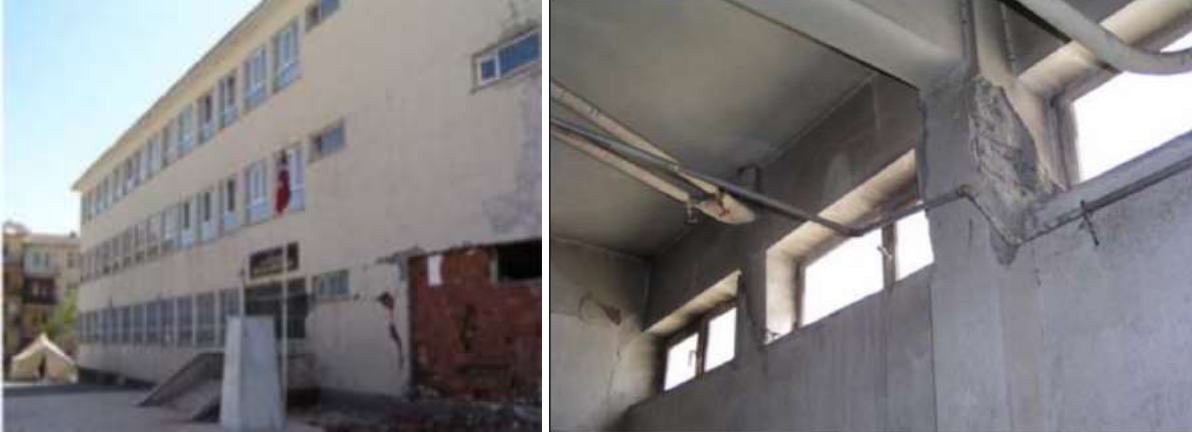
Şekil 14. 1 Mayıs 2003 Bingöl depreminden sonra okul binalarında gözlenen kısa kolon hasarları (İrfanoğlu (2009)).

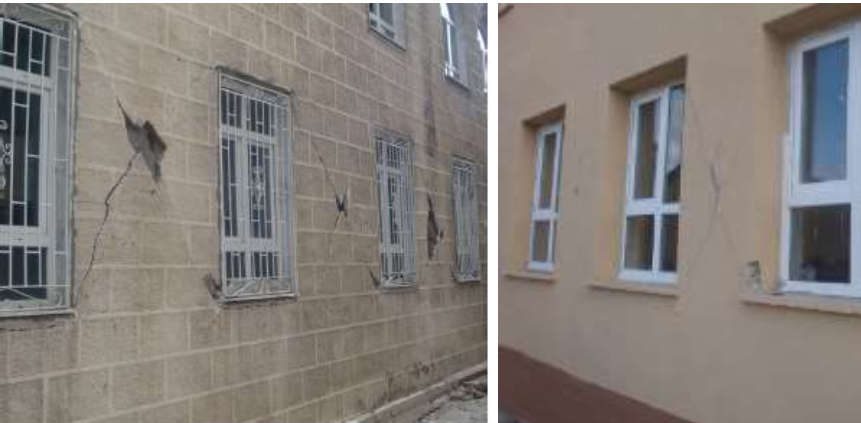
Şekil 16. Van depreminden sonra görülen pencere kenarı taşıyıcı ve fonksiyonel elemanlardaki kesme hasarı örnekleri (Bedirhanoğlu ve Önal (2011)).

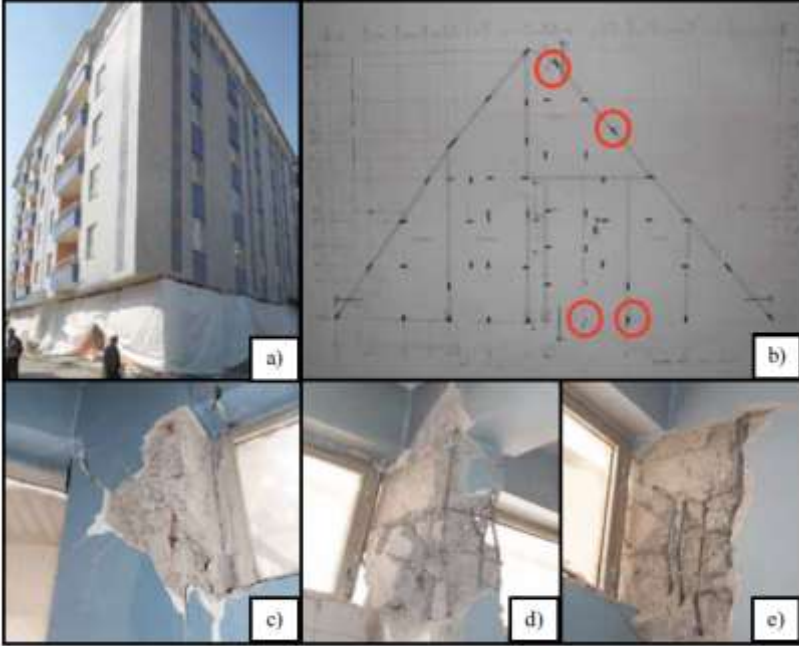
zayıflıklarla birlikte plan düzensizliği de binaların davranışını olumsuz etkilemiştir. Van’ da plan alanı üçgen bir geometriye sahip olan 5 katlı yapının (Şekil 17 a, b), giriş katında bulunan ve kısa kolon tiplmesi içine giren dört kolonunda ağır yapısal hasar gözlenmiştir (Şekil 17 c, d, e). Hasarlı kolonlarda etriye kancalarının  $90^0$  olduğu, yeterli sargı etkisi sağlanamadığı ve etriyelerin kanca hizalarında açıldığı gözlemlenmiştir. Çerçeve düzensizliği de bulunan yapının tüm bu zayıflıklarına rağmen ayakta kalabilmesi; açıklıklarının kısa olması dolayısıyla göçen kolonlarındaki kuvvetlerin kolonlar arası yeniden dağılımıyla açıklanabilir (Yakut ve ark. (2011)).

Şekil 17. Van depremi sonrasında, plan düzensizliği ve kısa kolon oluşumu gözlenen ağır hasarlı bina (Yakut ve ark. (2011)).
