TITLE: SKL-21 Tipi Gergi Kiskaçlarının Deneysel Hasar Analizi

**SKL-21 Tipi Gergi Kıskaçlarının DeneySEL Hasar Analizi**Ali MOTAMENİ<sup>\*1</sup>, Ömer Can FARUKOĞLU<sup>2</sup>, Rıza GÜRBÜZ<sup>1</sup><sup>1</sup> Orta Doğu Teknik Üniversitesi, Metalürji ve Malzeme Mühendisliği Bölümü, Ankara, Türkiye<sup>2</sup> Gazi Üniversitesi, İmalat Mühendisliği Bölümü, Ankara, Türkiye

**Experimental Failure Analysis of SKL-21 Type Tension Clamps**

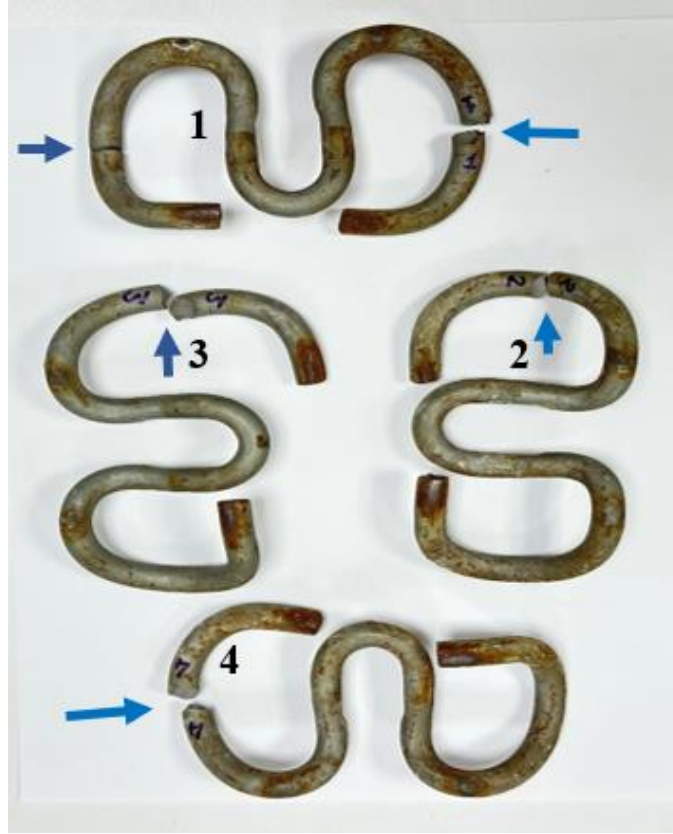
Şekil 1. Hasara uğramış SKL-21 gergi kısıkaçları

Kırılan kısıkaçların fotoğrafları Şekil 1'de verilmiştir. Bu fotoğraflardaki ortak nokta kısıkaçların aynı noktalarından benzer şekilde kırılmasıdır. Kırılmalar kısıkaçların raya basan uç kısımlarında oluşmuştur. Kısıkaç 1 ise iki ucundan da kırılmış durumdadır. Dört kısıkaçında kırılma yüzeyleri benzer karakterdedir, bakınız Şekil 3. Kırık yüzeyde iki farklı doku dikkat çekmektedir. Nispeten daha düz ve pürüzsüz olan bölge kırılmanın ilk başladığı ve ilerlediği bölgedir. Yorulma yüklemesi (çevrimsel yükleme) sonucunda olduğu görülen bu bölgeler Şekil 3'te oklarla işaretlenmiştir. İkinci bölge ise daha engebeli ve pürüzlü bir dokudadır. Bu bölgenin, kırılmanın son evresinde, eğilme ve burkulma nedeniyle olduğu anlaşılmaktadır.

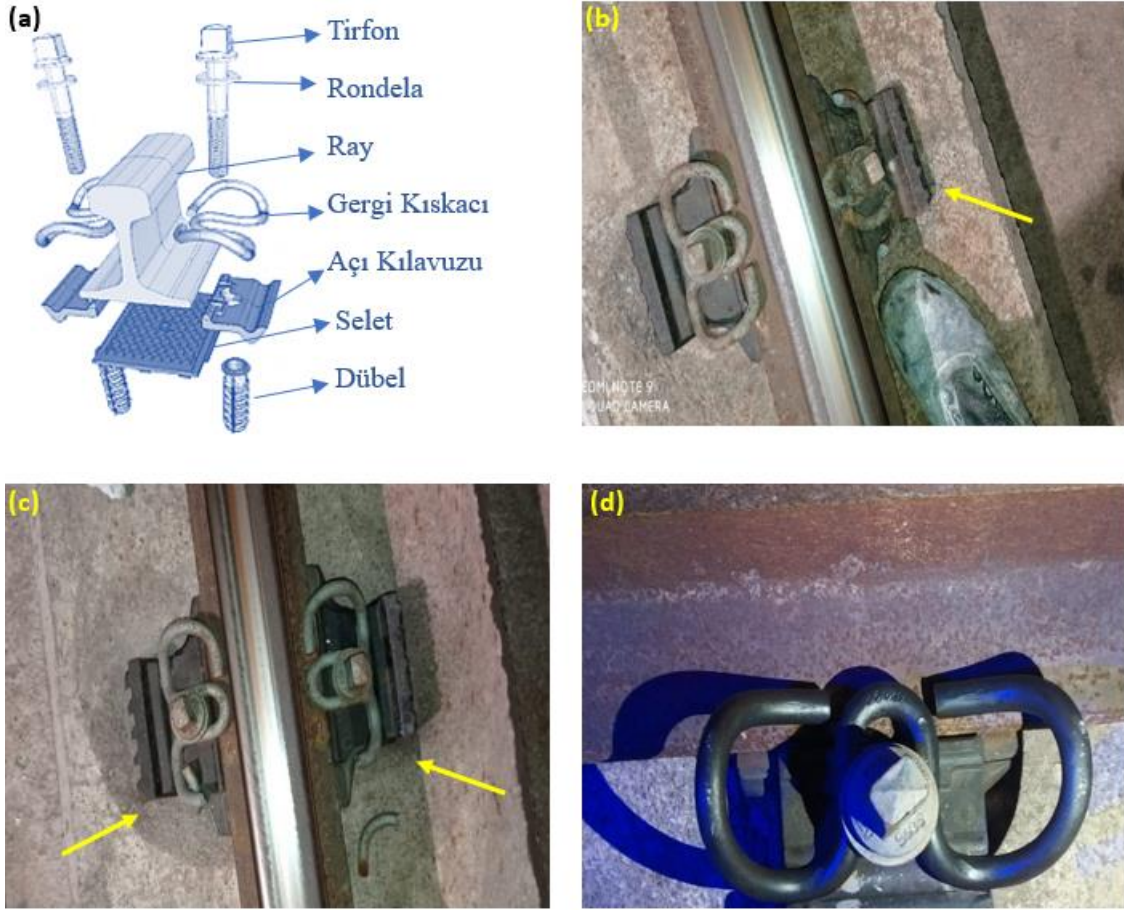
**Şekil 2.** (a) HM tipi bağlantı şekli, (b) Rayın tek tarafından kırılan gergi kıskaçı, (c) Rayın çift tarafından kırılan gergi kıskaçı, (d) Montajı sağlam yapılmış gergi kıskaçı

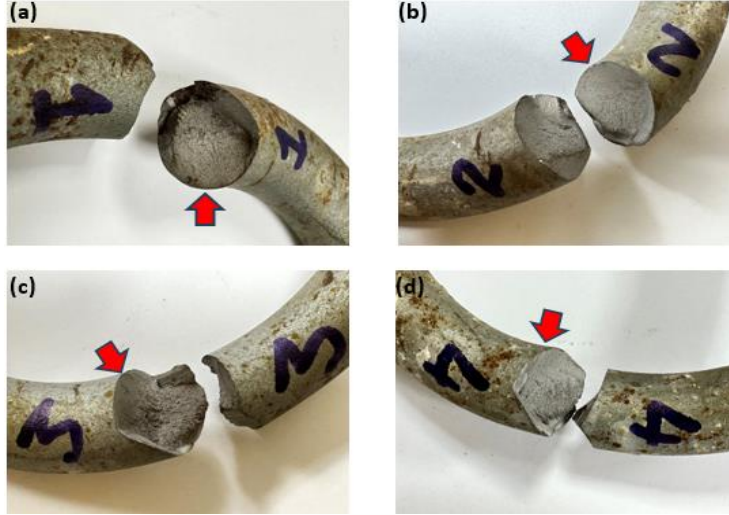
Şekil 3. Numaralandırılmış numunelerin kırık yüzeylerinin makro görünümüleri. Oklar kırılmanın başladığı noktaları göstermektedir

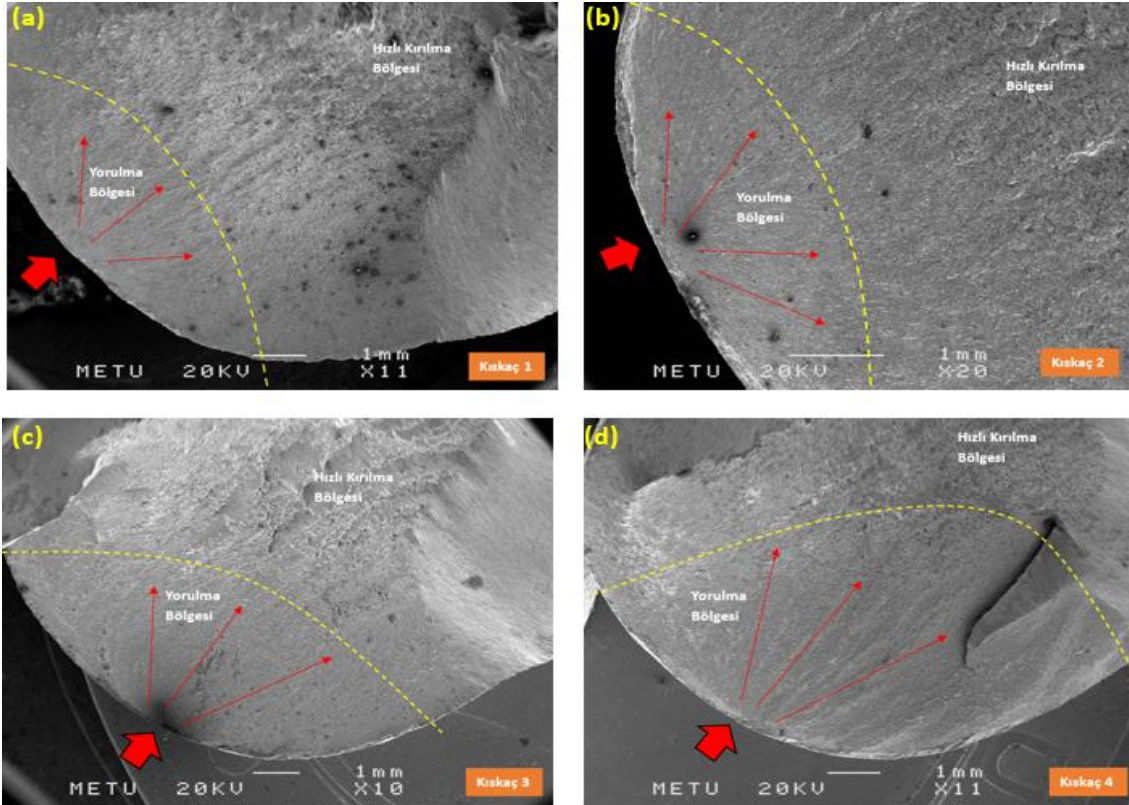
Kırık yüzeyler elektron mikroskobunda detaylı olarak incelenmiştir. Şekil 4'te her bir numunenin kırık yüzeyi tek tek verilmiştir. Yorulma çatlaklarının başladığı noktalar radyal şevron çizgileri aracılığıyla kolaylıkla belirlenmiş ve bu noktalar fotoğraflar üzerinde kalın kırmızı oklarla işaretlenmiştir. Yorulma çatlaklarının ilerleme yönleri ise ince kırmızı oklarla gösterilmiştir. Sarı kesikli hatlar ise yorulma çatlaklarının ani kırılma öncesinde gözlemlenebilen son konturlarını göstermektedir. Tüm numunelerde ani kırılma bölgeleri daha engebeli ve sünek dokudadır.

Şekil 4. Kırık yüzeylerin elektron mikroskobundaki genel görünümüleri a) Kıskaç No:1, b) Kıskaç No:2, c) Kıskaç No:3, d) Kıskaç No:4

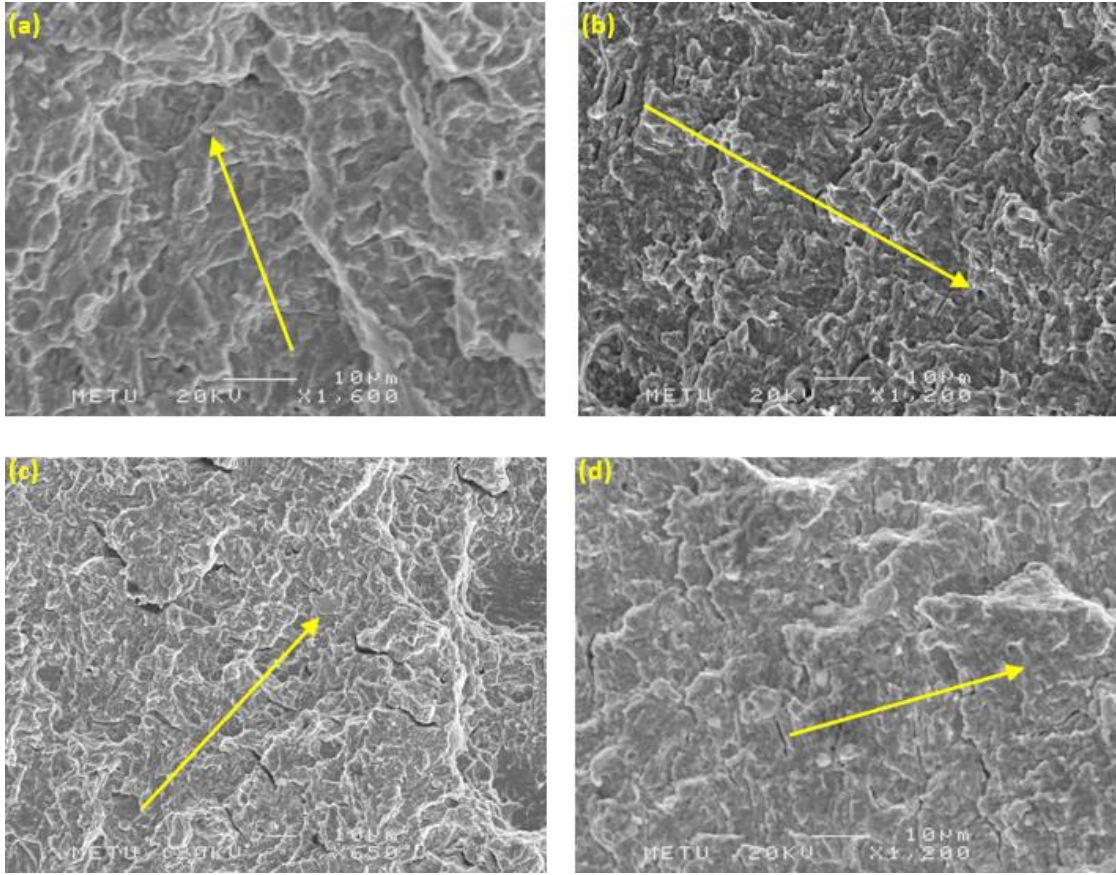
**Şekil 5.** Yorulma yüzeyi üzerindeki çatlak ilerleme izleri: Yorulma çizgileri ve ikincil çatlaklar. Oklar yorulma çatlaklarının ilerleme yönlerini göstermektedir. a) Kıskaç No:1, b) Kıskaç No:2, c) Kıskaç No:3, d) Kıskaç No:4

Yorulma çatlak yüzeyleri üzerinde, çatlak ilerlemesine ait birbirine paralel ikincil çatlaklar ve yorulma çizgileri belirgin olarak gözlemlenmiştir, bakınız Şekil 5. Yorulma çatlaklarının ilerleme yönleri Şekil 5 üzerinde oklarla gösterilmiştir.

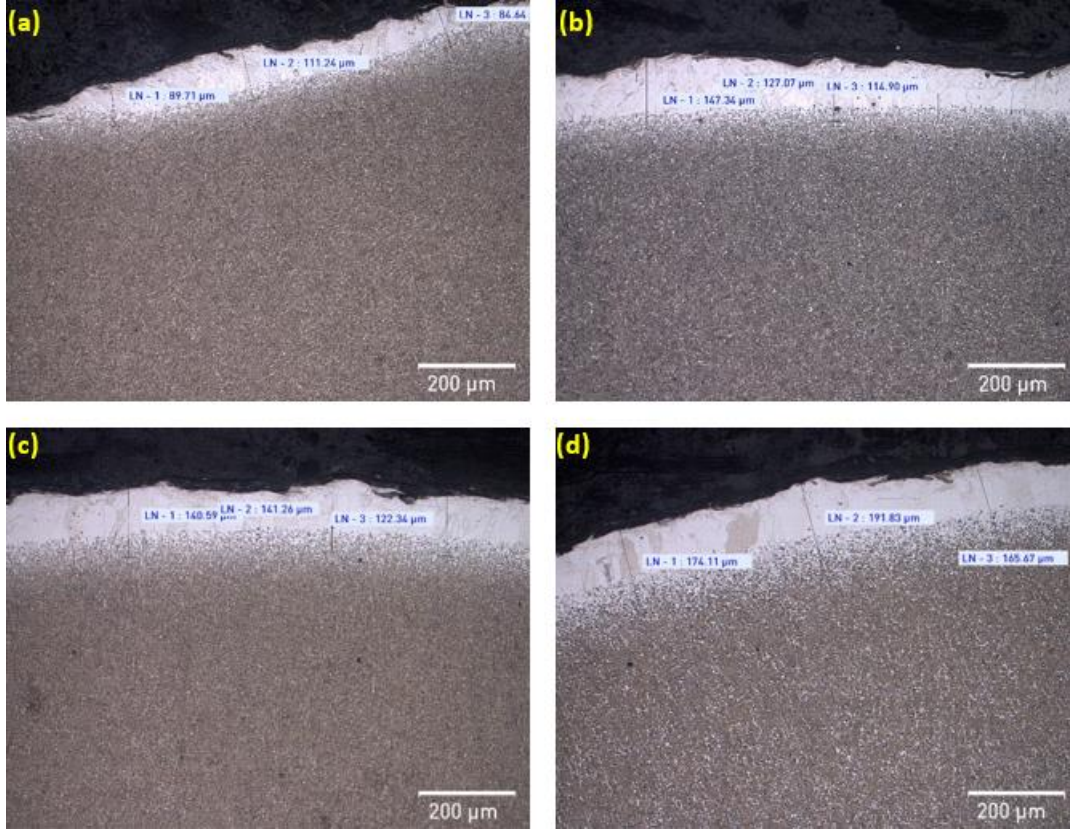
Kıskaçların kesitleri metalografik olarak hazırlanmış ve mikroyapı incelemeleri yapılmıştır. Tüm numunelerin dış yüzeyinde karbonsuzlaşmış (dekarb) bir tabaka mevcuttur. Dekarb tabakasının en kalın olduğu yerlerden çekilen mikroyapı fotoğrafları her bir kıskaç için Şekil 6'da verilmiştir. Optik yöntemle ölçülen dekarb derinlikleri mikroyapı fotoğrafları üzerinde gösterilmiştir. Kıskaç No 1'den 4'e kadar ortalama dekarb tabakası derinlikleri sırasıyla 95, 129, 135 ve 177 mikron değerlerindedir. Dekarb tabakaları iri taneli ferrit fazından oluşmaktadır. Türkiye Cumhuriyeti Devlet Demiryolları (TCDD) Teknik Şartnamelerine göre dekarb tabakasının kalınlığı maksimum 0.2 mm derinlikte olması gerekmektedir. Kıskaçlar bu koşulu sağlamaktadır.

Şekil 6. Kıskaçların dış yüzeyindeki dekarb tabakası ve derinlikleri a) Kıskaç No:1, b) Kıskaç No:2, c) Kıskaç No:3, d) Kıskaç No:4

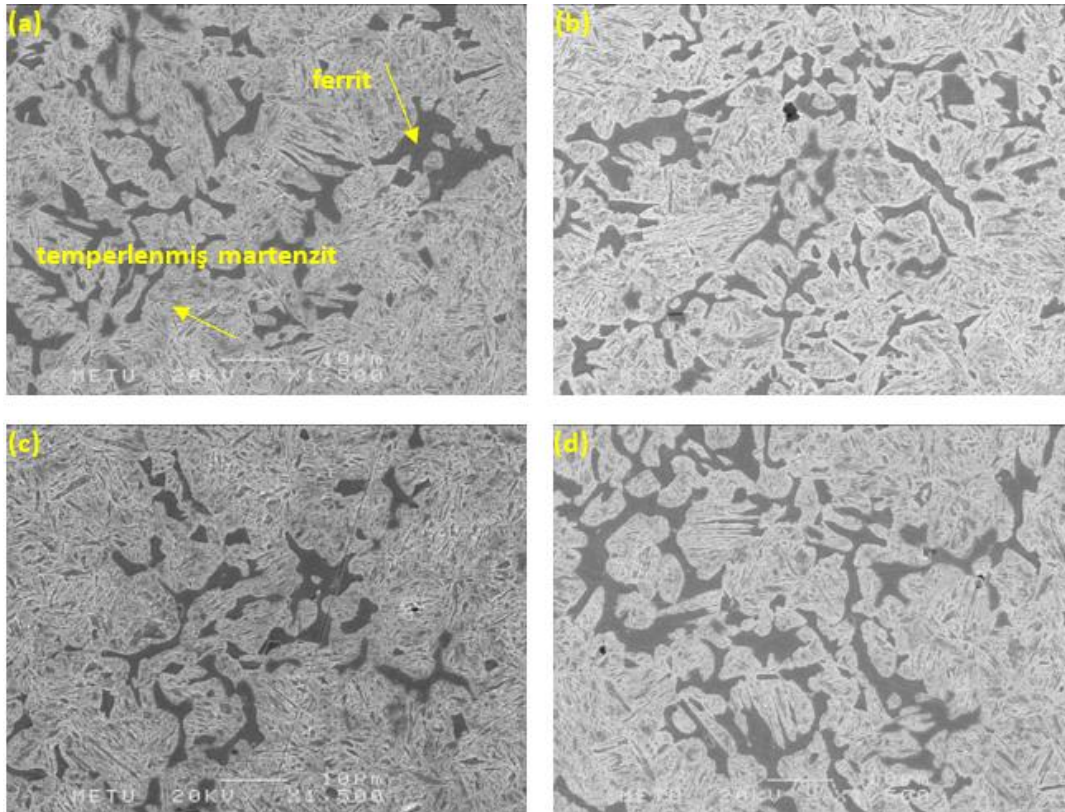
Dekarb tabakasının dışında yay çeliğinden imal edilmiş kıskaçların genel iç yapıları Şekil 7'de verilmiştir. Yapı ferrit ve menevişlenmiş (temperlenmiş) martensitten oluşmaktadır. Martensitik yapının hâkim olduğu matriste yer yer widmanstatten ferrit ve beynit bölgeleri de mevcuttur. Şekil 7(a)'da ferrit ve temperlenmiş martensitik yapılar oklarla gösterilmiştir.

Şekil 7. Kıskaçların genel mikroyapısı a) Kıskaç No:1, b) Kıskaç No:2, c) Kıskaç No:3, d) Kıskaç No:4

- Bu tür yay çeliklerinde yapının tamamen martensitik olması amaçlanır. Kıskaçların mikroyapısında bulunan ferrit fazı numunelere doğru ısı işlem yapılmadığını (su verme ve menevişleme) göstermektedir. Temperlenmiş martenzite göre daha yumuşak olan ferrit, yorulma çatlamasını ve çatlak ilerlemesini kolaylaştırmaktadır. Dış yüzeydeki ferritik dekarb bölgesi de çatlak oluşumu için uygun bir zemin hazırlamıştır.

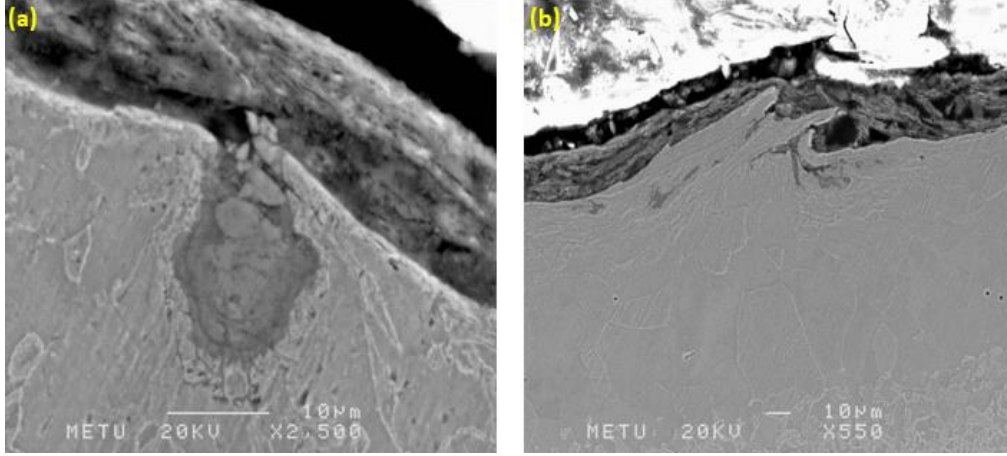
Kıskaçların dış yüzeylerinde rastlanan korozyon çukurcuğu, katlanma hatası benzeri düzensizliklerden örnekler Şekil 8’de sunulmuştur. Bu hataların boyu 0.2 mm’den küçüktür. Yüzeydeki korozyon çukurcuklarından birinin içinden yapılan EDS ölçümünün sonucu (Şekil 9 (a)) korozyon ürününün demir oksit olduğunu göstermiştir. EDS analizleri ile numuneyi kaplayan korozyondan koruma tabakasının çinko ve titanyumdan oluştuğu (galvaniz) saptanmıştır, bakınız Şekil 9(b).

Şekil 8. Kıskaç yüzeyinde yorulma çatlağı oluşturabilecek hatalar, a) Korozyon çukurcuğu, b) Katlanma hatası

- Kıskaçların dış yüzeyindeki yüzey bozuklukları ve korozyon çukurcuklarının boyutları (0.2 mm’den küçük) her ne kadar öngörülen değerlerin içinde kalsa da yorulma

yüklemesi durumunda bu hataların çatlak başlangıcına neden olabilecekleri teorik bir gerçektir.

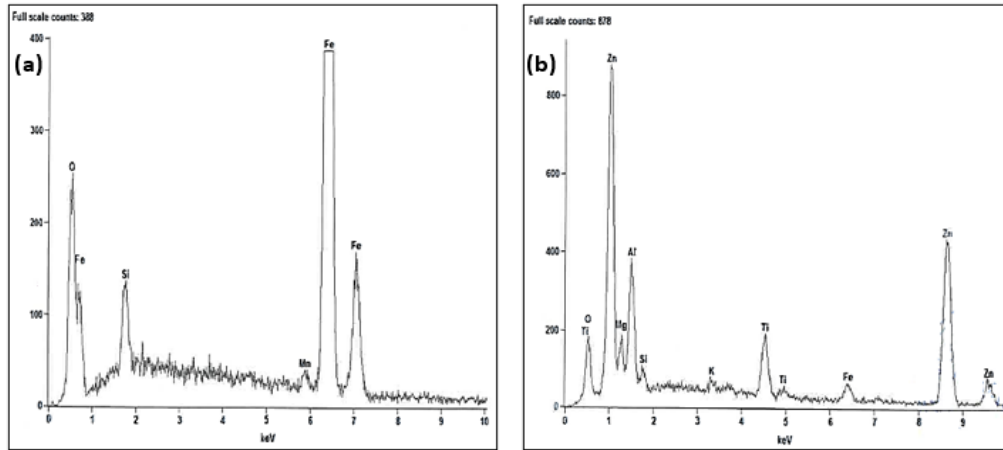
Şekil 9. EDS analiz sonuçları a) Şekil 8(a)’daki korozyon çukurcuğunun içi, b) Dıştaki galvaniz tabakasının kompozisyonu
