## Dökme Demirlerde Döküm Simülasyonu Yazılımı ile Dart Hatası Oluşumunun Analizi ve Önlenmesi

## Analyses and Prevention of Scabbing Defect Formation on Cast Irons by Casting Simulation

Bu çalışmada GG30 malzemeli dişli kutusunun üst derecede oluşan dart hatası işlenmiştir (Şekil 1)

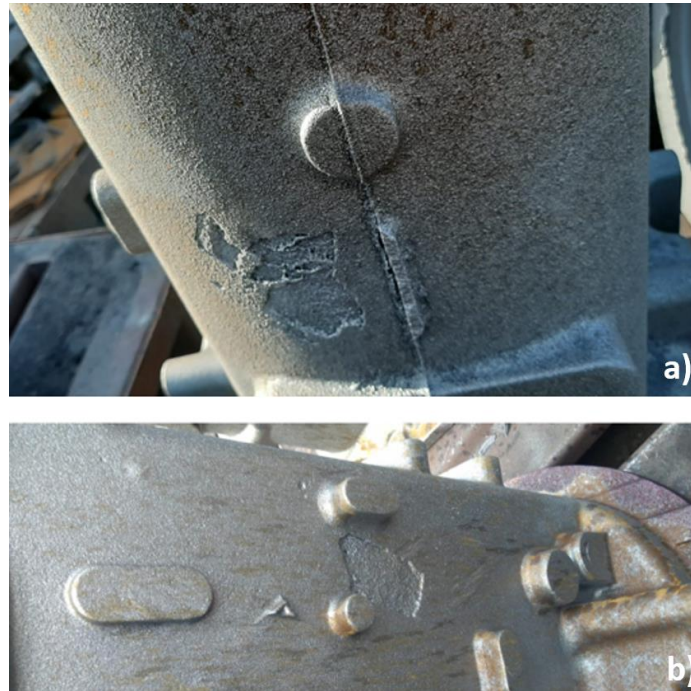
Şekil 1. Dişli kutusu parçasında görülen dart hatalarının örnekleri

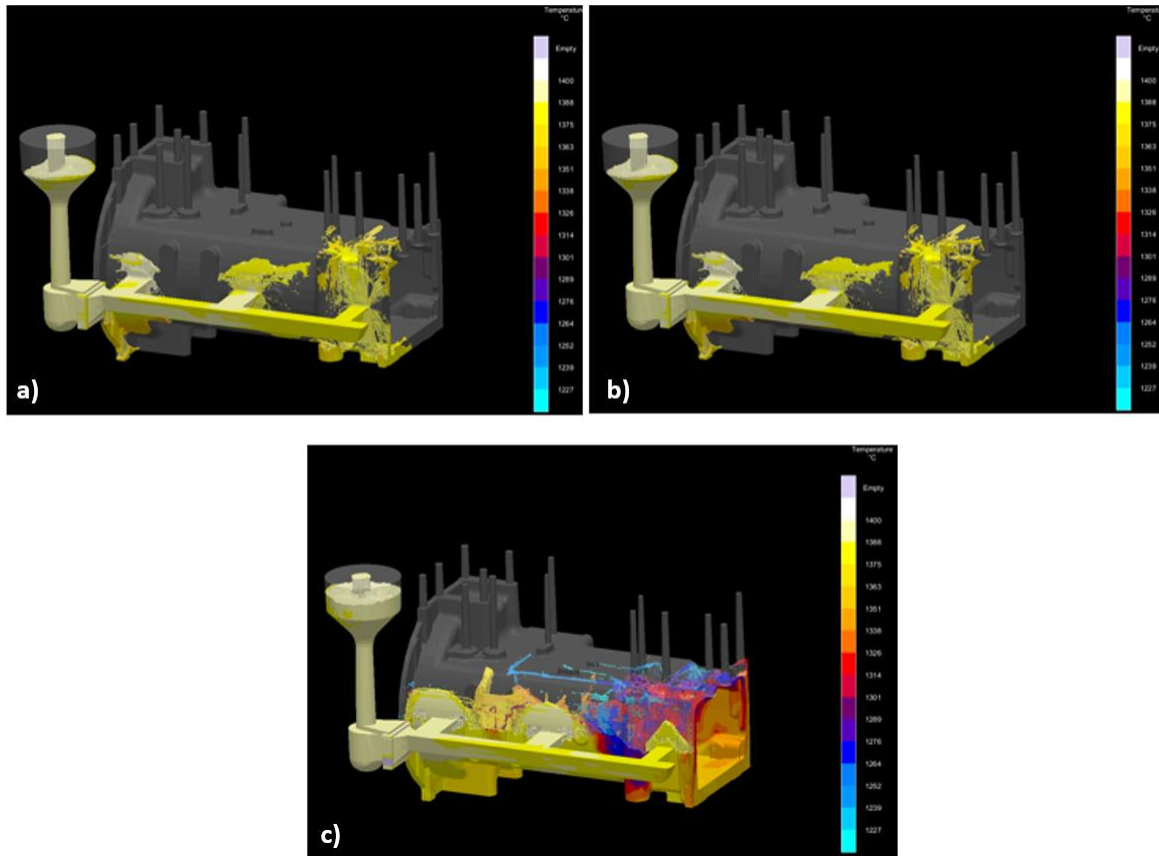
Dart hatası seri şekilde görülen bu parça için kum parametrelerinin, sıvı metal analizinin ve döküm sıcaklığının uygun olduğu tespit edilmiştir. Dart hatasının kök nedenini çözümleyebilmek adına parça için Simülasyon çalışması yapılmıştır. Öncelikle parçanın yolluk sistemi birebir şekli ile Solidworks© programında katı modeli oluşturulmuştur. Oluşturulan katı modelin Magmasoft© programında 7,000,000 mesh ile dolumu ve katılaşması simüle edilmiş ve Dart hatasının sebebi olarak meme girişlerinin birinden diğerlerine kıyasla daha fazla metal girişi olduğu tespit edilmiştir (Şekil 2).

**Şekil 2.** a) Dolum 1.257 saniyesindeki meme girişi görüntüsü b) Dolumun 1.665 saniyesi  
c) Dolumun 4.732 saniyesi

Yapılan simülasyon sonucunda düşey yolluk konumna en uzak konumlandırılmış meme girişinden diğer meme girişlerine göre daha yüksek debi ve hızda sıvı metal girişi olduğunu ve bu metalin parçanın üst derece kum yüzeyine sıçramak suretiyle sıçradığı maça ve kalıp yüzeyinde neden olduğu sıcaklık etkisiyle önceki dökümden yapısal bozulmalara neden olduğu anlaşılmıştır.

Yolluktaki dizayn yanlışlığından kaynaklı Dart hatasını engellemek için tekrar yolluk hesabı yapılmıştır.

Hesaplamalar sonrasında meme giriş alanları  $1908,516 \text{ mm}^2$  olması gerektiği görülmüştür. Mevcut yolluk dizaynında meme giriş alanlarının toplamı  $778,71 \text{ mm}^2$  dir.. Yapılan hesaplamalarda meme giriş alanlarının yetersiz olduğu tespit edilerek ve üç adet meme girişi daha eklendi ve yatay yollukta kademelendirme yapılarak çalışılmıştır. Kademelendirme; her bir meme girişinden sonra yatay yolluk kesit alanında %10 kadar daraltma yapmak suretiyle oluşturulmuştur.

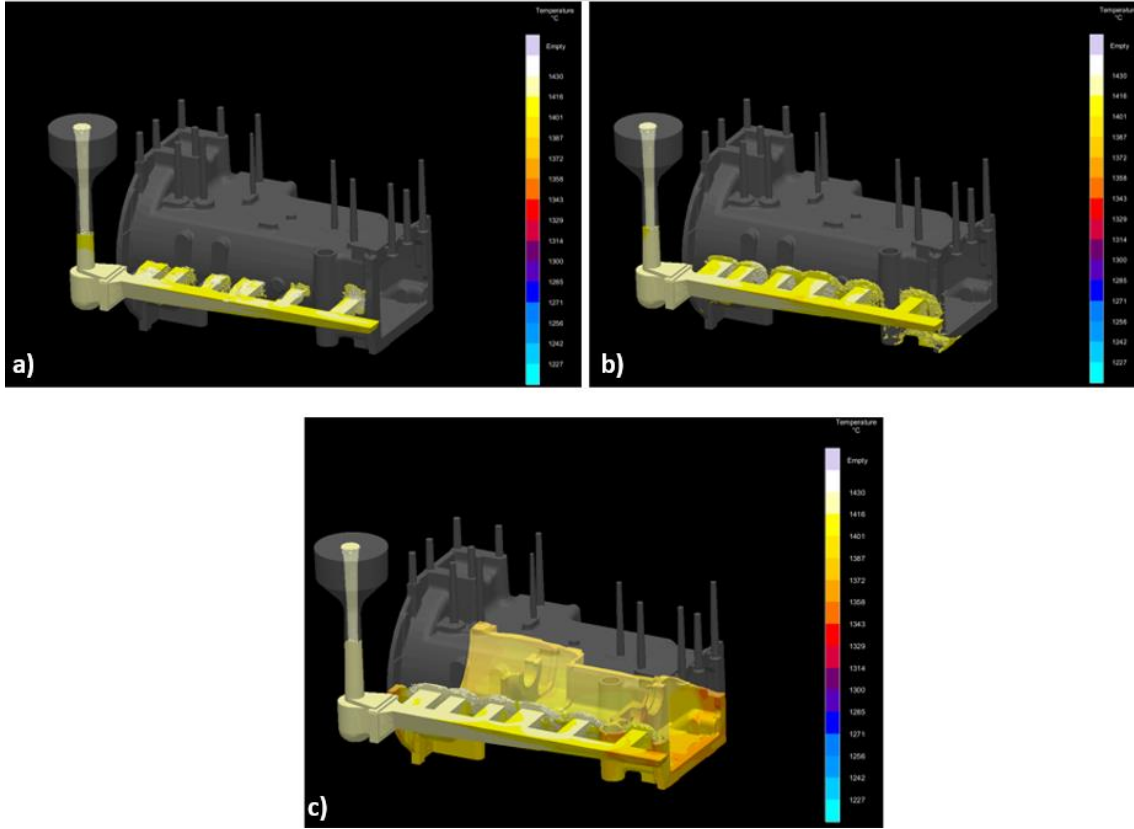
Yapılan dizayn değişikliğinden sonra parçanın yeni modellemesi Magmasoft© programında çalışılmış, simülasyonun tamamlanmasından sonra tek bir meme girişinden parçaya aşırı metal girişi sorununun önüne geçildiği görülmüştür (Şekil 3).

Şekil 3. a) Dolum 2.800 saniyesindeki görüntüsü b) Dolumun 3.401 saniyesi c) Dolumun 10.000 saniyesi

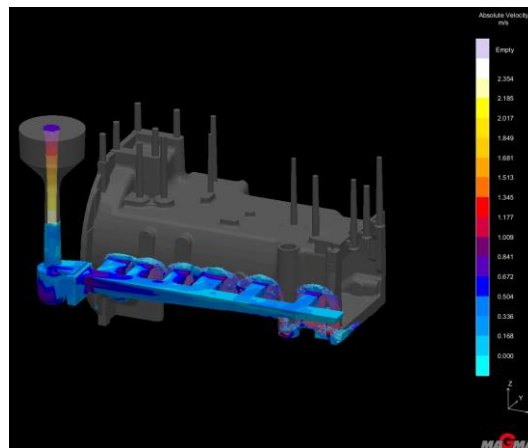
Şekil 4 . Meme girişlerindeki Sıvı metal hızı

sonrası meme girişleri ilavesi yapılarak, meme girişlerinin toplam alanı artırıldı. Böylelikle dart çıkan bölgedeki meme girişindeki sıvı metal hızı 3.591 m/sn'den 0.902 m/sn'ye düşürülmüş oldu. Ayrıca yatay yolluğa yapılan %10'luk adımlarla yapılan kademelendirme ile düşey yolluğa farklı mesafedeki meme girişlerindeki debiler dengelenmiştir. Bu dengelemede son meme girişindeki sıvı metal hızlarının düşmesinde etkilidir. Uygun döküm süresinin 16 saniye olduğu kaydedilmiştir. Döküm sıcaklığı  $1435 \pm 5$  °C olarak gerçekleşmiştir. Yolluk dizaynı revizyonu yapılmadan önce dart hatası, bu parçanın sakat oranının %18'ini oluşturmaktayken meme giriş alanlarının artırılması ile bu oran %2,61'e düşmüştür. Simülasyon ve temel akışkanlar mekaniği yaklaşımları kullanılmadan yapılan yolluk sistemleri operatör bazı değişken kalıp dolumlarına, buna bağlı döküm hatalarına sebebiyet vermektedir. Bir dökümhanede kalıp elemanları kaynaklı olduğu düşünülen fakat kontrol raporlarında tespit edilemeyen hatalar için yolluk sistemi operatörle birlikte tetikleyici faktör olabildiği görülmüştür. Bu çalışma kök nedeni hemen belirlenemeyen hatalar üzerine çalışmada temel akışkanlar mekaniği yaklaşımlarının uygulanması ve uygulamanın simülasyon ile desteklenmesi günümüz teknolojik imkanlarında artık bir gerekliliktir.
