Nükleer Tıpta Gama Kameraların Günlük Çalışma Verimini Belirlemede Kalite Kontrollerin Önemi: Paratiroid Sintigrafisi SPECT Çalışması Esnasında Gözlenen Fotoçoğaltıcı Tüp Defekti Vakası

THE IMPORTANCE OF QUALITY CONTROLS IN DETERMINING THE DAILY WORKING EFFICIENCY OF NUCLEAR ENVY GAMMA CAMERAS: PARATHYROID SCINTIGRAPHY OBSERVED PHOTOMULTIPLIER TUBE DEFECT CAUSE DURING SPECT STUDY

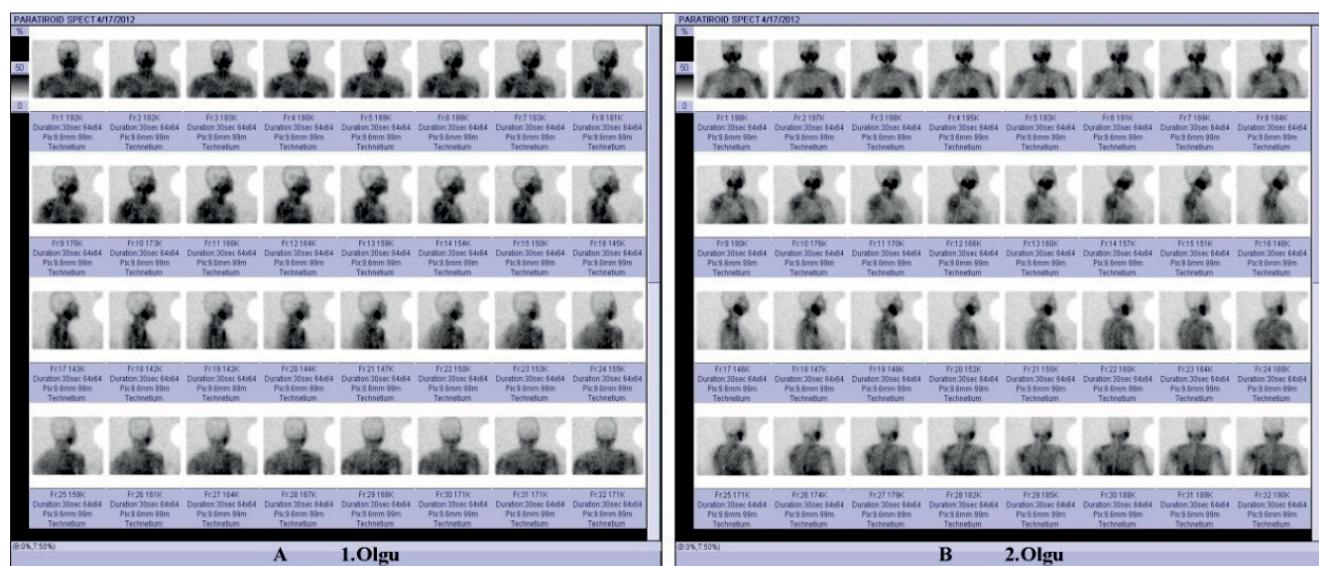
hemen sonra yapılan paratiroid sintigrafisi SPECT çalışması esnasında 1 numaralı detektörde, alınan görüntüleme yansyan ve görüntülerde sağ üst bölgede (detektöre göre sol üst kadran) hiç sayılm alınamayan bir alan olduğunu dikkat edildi (Şekil 3A ve B). Görüntülere yansyan bu kusurun ilgili alana denk eden fotoçoğaltıcı tüpte defekt olduğu şüphesini akıllara getirdi. Bunun sonucunda diğer görüntüleme işlemlerine ara verilerek kalite kontrol testleri yinelendi. Yapılan peaking/tuning testlerinde peaking işleminin yapıldığı ancak tuning işleminin yapılamadığı görüldü. Tekrarlanan intrensek ve ekstrensek homojenite testinde ise (Şekil 4A,B ve C) 1 numaralı detektörde non-hojjeniteye yol açan belirgin bir tüp defekti saptandı (Intrensek: UFOV %99.93, CFOV %66.60). Teknik servis mühendislerine durumun bildirilmesi üzerine yapılan kalite kontrollerde 1 numaralı detektördeki sorunun ilgili alana denk gelen 25 numaralı fotoçoğaltıcı tüpte, tüp defekti

Şekil 3. Paratiroid sintigrafisi yapılan (a) birinci hastanın ve (b) ikinci hastanın, 20 mCi $Tc-99m$ MIBI enjeksiyonundan 120 dakika sonra baş-boyun bölgesinde yapılan paratiroid SPECT çalışmaları görüntüleri ve 1.detektör ile elde edilen görüntülerde sağ üst bölgede sayılm alınamayan ve fotoçoğaltıcı tüp defekti olduğunu düşündürün yarımdaire şeklindeki ilgili alan.

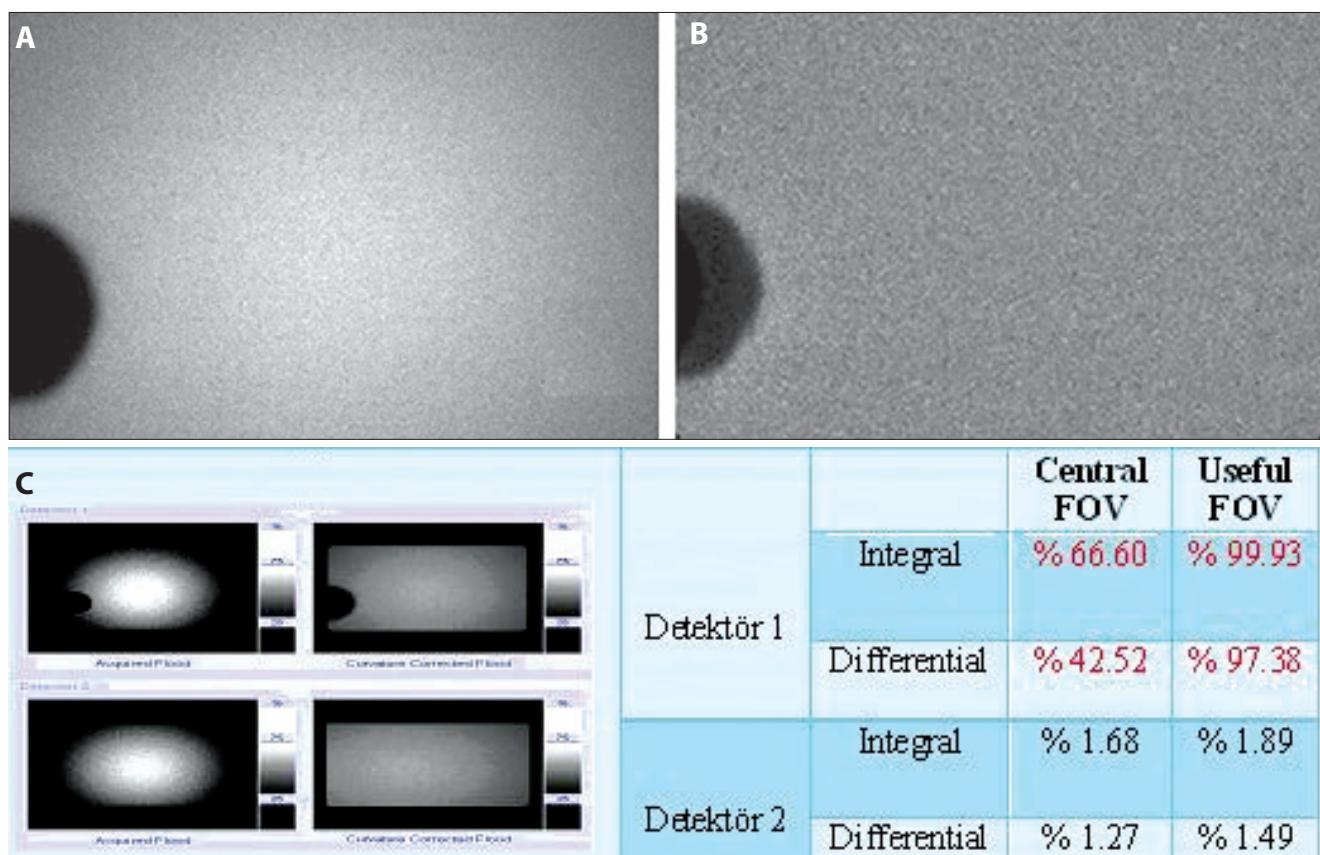
Şekil 4. Paratiroid SPECT çalışmasında görüntülere yansıyan ve fotoçoğaltıcı tüp defektini akıllara getiren gama kamerada yapılan kalite kontrollerde (a) intrensek homojenite çalışmamasında 30 milyon sayımla elde edilen homojenite ve defekt görüntüsü, (b) düşük enerji yüksek rezolusyon (LEHR) kolimatörü takılı iken yapılan ekstrensek homojenite çalışmamasında 5 bin sayımla elde edilen homojenite ve defekt görüntüsü ve (c) her bir detektör için 30 milyon sayımla intrensek homojenite testi yapılan gama kamerada elde edilen görüntü (1.detektörde homojen olmayan 2.detektörde homojen olan) ve her bir detektör için kantitatif homojenite değerleri.

Benzer şekilde 1 numaralı ve 2 numaralı detektöre ait olan faydalı görüş alanı ve bu alanın %75'ine karşılık gelen merkezi görüş alanı içerisindeki integral ve diferansiyel homojenite değerleri her iki detektör için kıyaslanarak değerlendirildiğinde 1 numaralı detektöre ait olan homojenite değerlerinin 2 numaralı detektörün homojenite değerlerine göre oldukça yüksek olduğu görülmüştür. Bu durumun nedeni ise 2 numaralı detektörde intrensek homojenite görüntüsü ve kantitatif homojenite değerleri normal ve kabul edilebilir olmasına rağmen 1 numaralı detektörde 2 numaralı detektöre göre homojen olmayan ve kantitatif homojenite değerlerinin oldukça yüksek çıkışmasına sebep olan, detektörün sol üst yan kadranına denk gelen alanında fotoçoğaltıcı tüpte defektinin olmasıdır. Bundan dolayı görüntülerde 1 numaralı detektörün sol üst yan kadranında görünen yarı ay şeklinde siyah alana karşılık gelen kısımdaki fotoçoğaltıcı tüpte hiç sayımlı alınmadığı için 1 numaralı detektörün kantitatif homojenite değerleri 2

numaralı detektörün kantitatif homojenite değerlerine göre daha yüksek çıkmıştır (Şekil 4 C). Bununla birlikte LEHR kolimatörü takılı iken 1 numaralı detektörde düzlemsel Co-57 kaynağı ile yapılan ekstrensek homojenite çalışmasında 5 bin sayımla elde edilen homojenite ve defekt görüntüsü tekrar teyit edilmiştir (Şekil 4 B). Gama kameranın faydalı görüş alanı (UFOV) ve bu alanın %75 küçültülmüş değerine karşılık gelen merkezi görüş alanı (CFOV) önemlidir. Fotoçoğaltıcı tüp defektinin kamera detektöründe bulunduğu konum ve yere göre kamerasının kullanım şekli değişecektir. Örneğin; fotoçoğaltıcı tüp defektinin kamera detektörünün merkezinde meydana gelmesi hem faydalı görüş alanının hem de merkezi görüş alanının integral ve diferansiyel homojenite değerlerinin oldukça yüksek çıkmasına neden olacaktır. Bu durumda kamera görüş alanı (FOV) ne kadar küçültülsse de kamera diğer günlerde sağlıklı bir şekilde kullanılamayacaktır. Bizim vakamızda ise fotoçoğaltıcı tüp defektini detektörün en dış yan kadranında meydana gelmiş ve buna rağmen faydalı görüş alanı ile birlikte merkezi görüş alanı integral ve diferansiyel homojenite değerleri yükseltti. Bizim karşılaşlığımız fotoçoğaltıcı tüp defektini kusuru için diğer günlerde kamera görüş alanı küçültülderek belli küçük organların görüntülemesi yapılabildi ancak sağlıklı ve güvenilir gama kamera çalışmalarının yürütülebilmesi için homojenite bozukluğu problemlerinin giderilerek çalışmaların yürütülmesi gerekmektedir.

Çeşitli firmalar düzeltilmiş homojenite değerlerinin %5'e kadar kabul edilebileceğini bildirmelerine rağmen NEMA standartlarına göre %2,5'ten küçük olmalıdır. Gama kameranın kalite kontrol intrensek homojenite çalışmalarında elde edilen homojenite değerleri çok yüksek çıkmış ve tekrarlanan homojenite çalışmalarında da benzer değerler elde edilmiştir. Kabul edilebilir homojenite değerlerinin maksimum %2,5 olması gereği bilindiğinden ve 1 numaralı detektördeki 25 numaralı fotoçoğaltıcı tüp defektini kusuru tespit edildiğinden, kusurlu fotoçoğaltıcı tüp materyali değiştirilerek yenilenmiştir (Şekil 5). Yinelenen kalite kontrol intrensek ve ekstrensek homojenite çalışmalarında görsel ve kantitatif olarak elde edilen sonuçlar değerlendirildiğinde her bir detektör için elde edilen görüntülerin homojen olduğu ve kantitatif integral ve

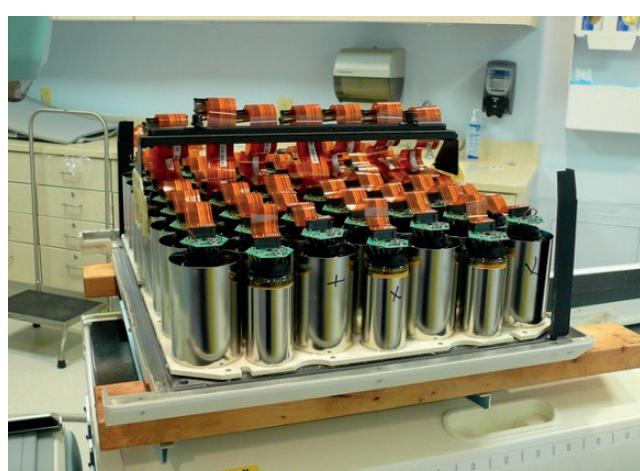
Şekil 5. Defekt tespit edilen gama kameranın ilgili fotoçoğaltıcı tüpünün yenisi ile değiştirilmesi.

problemi olduğunu kesinleştirdi. İlgili fotoçoğaltıcı tüp yeni ile değiştirilerek (Şekil 5) peaking/tuning işlemi yapılarak hemen arkasından yapılan intrensek ve ekstrensek homojenite testinde nonhomojenitenin düzelterek homojen bir görüntünün elde edildiği görüldü (Şekil 6 A ve B).

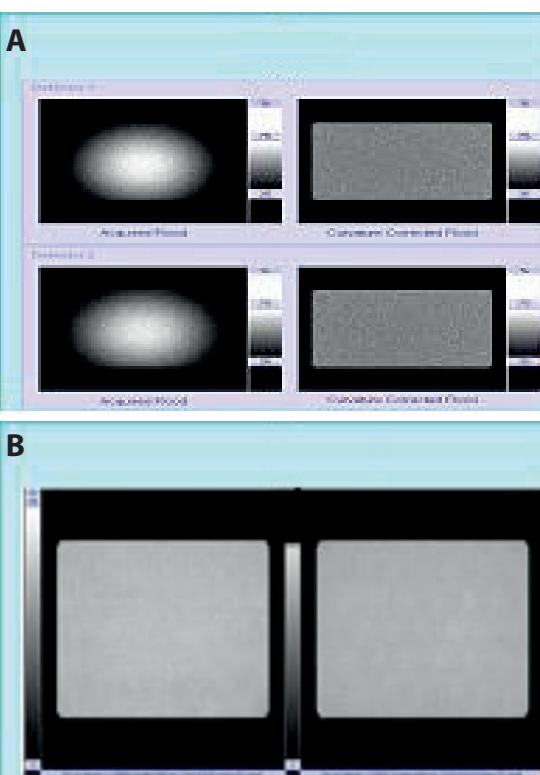
Şekil 6. Gama kameranın 1 numaralı detektöründe defekt tespit edilen fotoçögaltıcı tüpün yenisi ile değiştirilmesinden sonra yapılan kalite kontroller ile elde edilen homojenite görüntülerini ve kantitatif homojenite sonuçları; (a) 30 milyon sayımla yapılan intrensek homojenite çalışması ve (b) gama kamera detektörlerinde düşük enerji yüksek rezolüsyon (LEHR) kolimatörü takılı iken 120 milyon sayımla yapılan ekstrensek homojenite çalışması.

diferansiyel homojenite değerlerinin ise intrensek homojenite testi için %1,18 ile %1,87 değerleri arasında olduğu, ekstrensek homojenite testi için ise %1,48 ile %3,08 değerleri arasında olduğu; bu sonuçların NEMA'nın standartları içerisinde olduğu ve belirlenen referans değerlerinin altında olduğu görülmüştür (Şekil 6 A ve B).
