# Nükleer Tıpta Gama Kameraların Günlük Çalışma Verimini Belirlemede Kalite Kontrollerin Önemi: Paratiroid Sintigrafisi SPECT Çalışması Esnasında Gözlenen Fotoçoğaltıcı Tüp Defekti Vakası

## THE IMPORTANCE OF QUALITY CONTROLS IN DETERMINING THE DAILY WORKING EFFICIENCY OF NUCLEAR ENVY GAMMA CAMERAS: PARATHYROID SCINTIGRAPHY OBSERVED PHOTOMULTIPLIER TUBE DEFECT CAUSE DURING SPECT STUDY

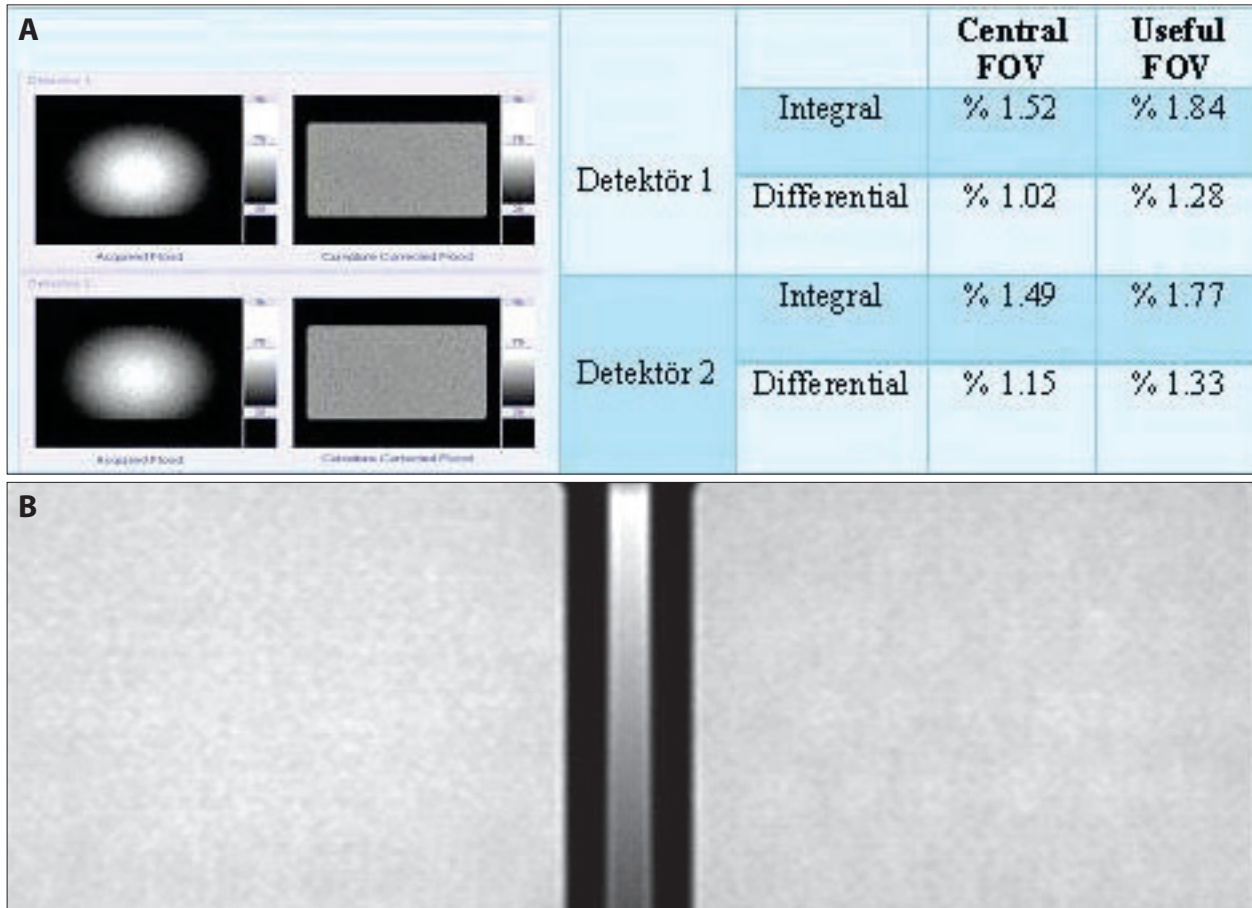
Nükleer tıp bölümünde günlük çalışma öncesi çift başlı gama kamerada yapılan peaking/tuning testleri ile intrinsek ve ekstrinsek homojenite testinin görsel ve kantitatif olarak normal olduğu (Şekil 1 A ve B) bir çalışma gününde arka arkaya iki tane paratiroid sintigrafisi tetkiki yapıldı. Paratiroid sintigrafisi uygulaması, Türkiye Nükleer Tıp Derneği Paratiroid Sintigrafisi Uygulama Kılavuzu (5) dikkate alınarak yapıldı. Hastalara 20 mCi Tc<sup>99m</sup> MIBI intravenöz olarak verildi. Tc<sup>99m</sup> MIBI miyokard perfüzyon ajanı olarak geliştirilmesine rağmen birçok tümörde olduğu gibi paratiroid adenomlarında da tutulur, enjeksiyondan hemen sonra yaklaşık 5 dakikadan daha az bir süre içinde hem paratiroid adenomunda hem de tiroid dokusunda

**Şekil 1.** Gün içerisinde çalışmalara başlamadan önce (a) 30 milyon sayım ile yapılan intrinsek homojenite testi ve (b) görsel olarak kolimatör hasarını tespit edip değerlendirmek için 20 bin sayım ile yapılan ekstrinsek homojenite testi.

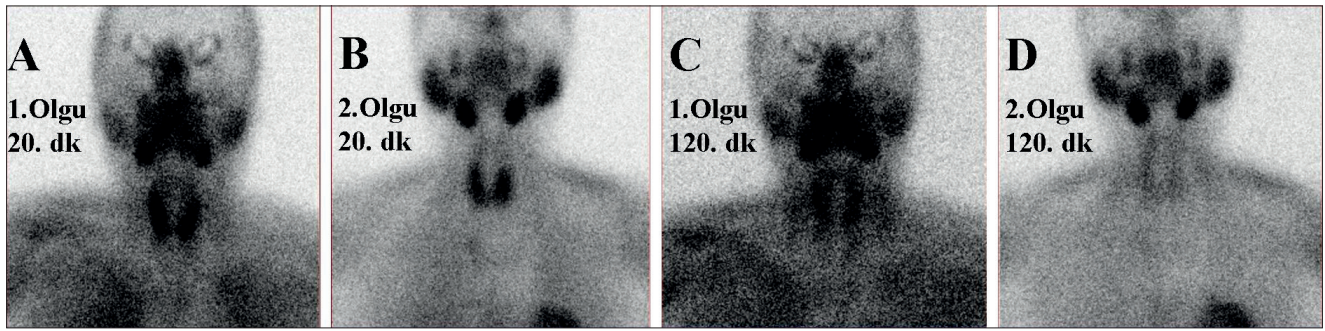
**Şekil 2.** Paratiroid sintigrafisi tetkiki yapılan 1. (erkek) ve 2. (kadın) hastanın (a) birinci hastanın enjeksiyondan 20 dakika sonra, (b) ikinci hastanın enjeksiyondan 20 dakika sonra, (c) birinci hastanın enjeksiyondan 120 dakika sonra ve (d) ikinci hastanın enjeksiyondan 120 dakika sonra baş-boyun-mediasten bölgesinden gama kamera ile anterior olarak alınan 5 dakikalık planar görüntüleri.

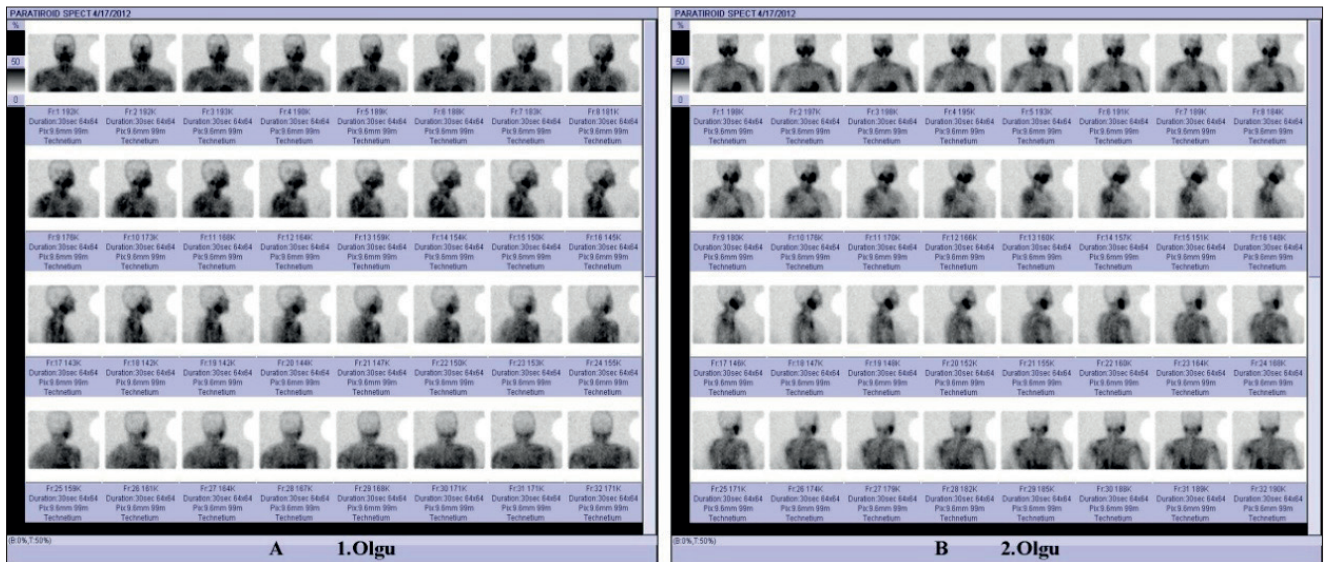
hemen sonra yapılan paratiroid sintigrafisi SPECT çalışması esnasında 1 numaralı detektörde, alınan görüntüleme yansıyan ve görüntülerde sağ üst bölgede (detektöre göre sol üst kadrant) hiç sayım alınamayan bir alan olduğuna dikkat edildi (Şekil 3A ve B). Görüntülere yansıyan bu kusurun ilgili alana denk eden fotoçoğaltıcı tüpte defekt olduğu şüphesini akıllara getirdi. Bunun sonucunda diğer görüntüleme işlemlerine ara verilerek kalite kontrol testleri yinelenildi. Yapılan peaking/tuning testlerinde peaking işleminin yapıldığı ancak tuning işleminin yapılamadığı görüldü. Tekrarlanan intrinsek ve ekstrinsek homojenite testinde ise (Şekil 4A,B ve C) 1 numaralı detektörde non-homojeniteye yol açan belirgin bir tüp defekti saptandı (İntrinsik: UFOV %99.93, CFOV %66.60). Teknik servis mühendislerine durumun bildirilmesi üzerine yapılan kalite kontrollerinde 1 numaralı detektördeki sorunun ilgili alana denk gelen 25 numaralı fotoçoğaltıcı tüpte, tüp defekti

**Şekil 3.** Paratiroid sintigrafisi yapılan (a) birinci hastanın ve (b) ikinci hastanın, 20 mCi Tc-99m MIBI enjeksiyonundan 120 dakika sonra baş-boyun bölgesinden yapılan paratiroid SPECT çalışması görüntüleri ve 1.detektör ile elde edilen görüntülerde sağ üst bölgede sayım alınamayan ve fotoçoğaltıcı tüp defekti olduğunu düşündüren yarım daire şeklindeki ilgili alan.

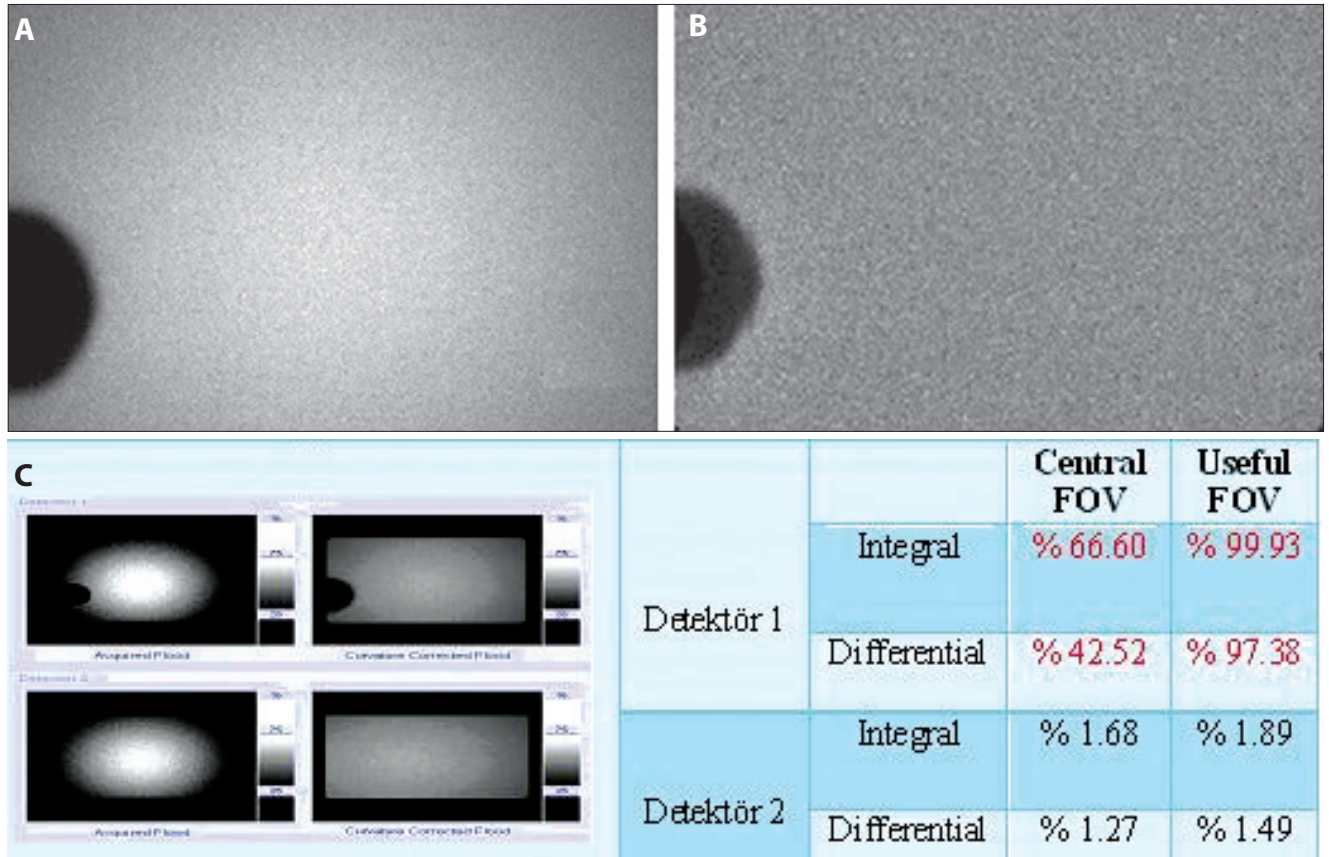
**Şekil 4.** Paratiroid SPECT çalışmasında görüntülere yansıyan ve fotoçoğaltıcı tüp defektini aklara getiren gama kamerada yapılan kalite kontrollerde (a) intrinsek homojenite çalışmasında 30 milyon sayım ile elde edilen homojenite ve defekt görüntüsü, (b) düşük enerji yüksek rezolüsyon (LEHR) kolimatörü takılı iken yapılan ekstrensek homojenite çalışmasında 5 bin sayım ile elde edilen homojenite ve defekt görüntüsü ve (c) her bir detektörü için 30 milyon sayım ile intrinsek homojenite testi yapılan gama kamerada elde edilen görüntü (1.detektörde homojen olmayan 2.detektörde homojen olan) ve her bir detektör için kantitatif homojenite değerleri.

Benzer şekilde 1 numaralı ve 2 numaralı detektöre ait olan faydalı görüş alanı ve bu alanın %75'ine karşılık gelen merkezi görüş alanı içerisindeki integral ve diferansiyel homojenite değerleri her iki detektör için kıyaslanarak değerlendirildiğinde 1 numaralı detektöre ait olan homojenite değerlerinin 2 numaralı detektörün homojenite değerlerine göre oldukça yüksek olduğu görülmüştür. Bu durumun nedeni ise 2 numaralı detektörde intrinsek homojenite görüntüsü ve kantitatif homojenite değerleri normal ve kabul edilebilir olmasına rağmen 1 numaralı detektörde 2 numaralı detektöre göre homojen olmayan ve kantitatif homojenite değerlerinin oldukça yüksek çıkmasına sebep olan, detektörün sol üst yan kadrantına denk gelen alanda fotoçoğaltıcı tüp defektinin olmasıdır. Bundan dolayı görüntülerde 1 numaralı detektörün sol üst yan kadrantında görünen yarım ay şeklindeki siyah alana karşılık gelen kısımdaki fotoçoğaltıcı tüpte hiç sayım alınamadığı için 1 numaralı detektörün kantitatif homojenite değerleri 2

numaralı detektörün kantitatif homojenite değerlerine göre daha yüksek çıkmıştır (Şekil 4 C). Bununla birlikte LEHR kolimatörü takılı iken 1 numaralı detektörde düzensel Co-57 kaynağı ile yapılan ekstrensek homojenite çalışmasında 5 bin sayım ile elde edilen homojenite ve defekt görüntüsü tekrar teyit edilmiştir (Şekil 4 B). Gama kameranın faydalı görüş alanı (UFOV) ve bu alanın %75 küçültülmüş değerine karşılık gelen merkezi görüş alanı (CFOV) önemlidir. Fotoçoğaltıcı tüp defektinin kamera detektöründe bulunduğu konum ve yere göre kameranın kullanım şekli değişecektir. Örneğin; fotoçoğaltıcı tüp defektinin kamera detektörünün merkezinde meydana gelmesi hem faydalı görüş alanının hem de merkezi görüş alanının integral ve diferansiyel homojenite değerlerinin oldukça yüksek çıkmasına neden olacaktır. Bu durumda kamera görüş alanı (FOV) ne kadar küçültülse de kamera diğer günlerde sağlıklı bir şekilde kullanılamayacaktır. Bizim vakamızda ise fotoçoğaltıcı tüp defekti detektörün en dış yan kadranında meydana gelmişti ve buna rağmen faydalı görüş alanı ile birlikte merkezi görüş alanı integral ve diferansiyel homojenite değerleri yüksekti. Bizim karşılaştığımız fotoçoğaltıcı tüp defekti kusuru için diğer günlerde kamera görüş alanı küçültülerek belli küçük organların görüntülenmesi yapılabilirdi ancak sağlıklı ve güvenilir gama kamera çalışmalarının yürütülebilmesi için homojenite bozukluğu problemlerinin giderilerek çalışmaların yürütülmesi gerekmektedir.

Çeşitli firmalar düzeltilmiş homojenite değerlerinin %5'e kadar kabul edilebileceğini bildirmelerine rağmen NEMA standartlarına göre %2,5'ten küçük olmalıdır. Gama kameranın kalite kontrol intrinsek homojenite çalışmalarında elde edilen homojenite değerleri çok yüksek çıkmış ve tekrarlanan homojenite çalışmalarında da benzer değerler elde edilmiştir. Kabul edilebilir homojenite değerlerinin maksimum %2,5 olması gerektiği bilindiğinden ve 1 numaralı detektördeki 25 numaralı fotoçoğaltıcı tüp defekti kusuru tespit edildiğinden, kusurlu fotoçoğaltıcı tüp materyali değiştirilerek yenilenmiştir (Şekil 5). Yinelene kalite kontrol intrinsek ve ekstrensek homojenite çalışmalarında görsel ve kantitatif olarak elde edilen sonuçlar değerlendirildiğinde her bir detektör için elde edilen görüntülerin homojen olduğu ve kantitatif integral ve
