## KENT ÖLÇEĞİNDE TAŞINMAZ KÜLTÜR VARLIĞI KORUNMA DURUMUNUN İNCELENMESİ: İZMİR ÖRNEK ALAN ÇALIŞMASI\*

### *Observation Of The Conservation Status Of Cultural Heritage At The City Scale: Izmir Case Study*

Yıldırım Hasan Selekoglu\*\* Bekir Eskici\*\*\*

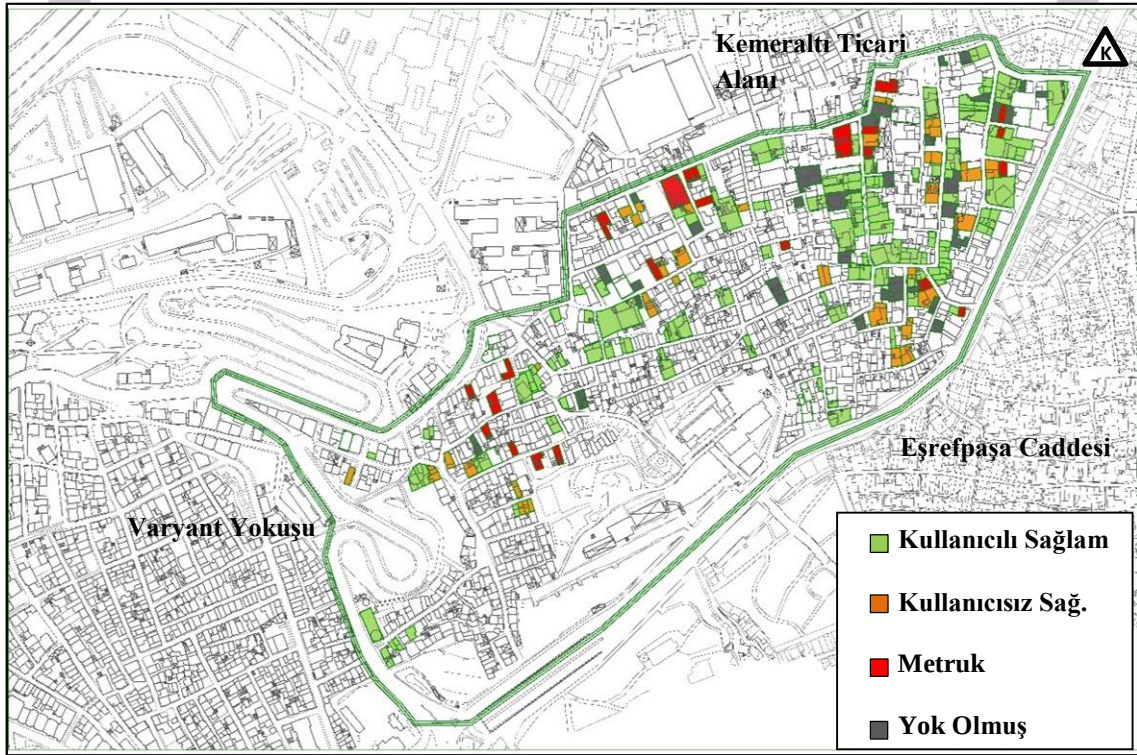
Çalışmanın ilk aşaması 2019 yılı Eylül ayında gerçekleştirilen alan çalışması ile başlamıştır. Alan çalışmasında tespit edilen 197 yapı yerinde gözlemlenerek yapıların korunma durumları yerinde tespit edilmiş ve elde edilen veriler ile korunma durum analizi gerçekleştirilmiştir. 2019 yılında yapılan koruma durum analizi doğrultusunda 3'ü restorasyon aşamasında olmak üzere 131 yapının yani yapı toplamının %66'unun kullanıcı durumları değişkenlik göstermekle birlikte sağlam durumda olduğu

gözlemlenmiştir. Bu yapı grubu içerisinde bakımlılık durumları değişkenlik göstermekle birlikte herhangi bir yapısal hasar belirtisi bulunmayan yapılar değerlendirilmiştir. Geriye kalan 66 yapıdan 27 yapının yani yapı toplamının %14'ünün metruk yapı (T.C. 3194 sayılı İmar Kanunu, 1985, madde. 39) statüsünde olduğu ve geri kalan 39 yapının yani alandaki yapıların %20'sinin tamamen yok olduğu tespit edilmiştir. Bu yapıların yok oluş süreci ve nedenleri ile ilgili herhangi bir arşiv verisine ulaşılamamıştır. Korunma durumlarının tespitinden sonra alanda tespit edilen 131 sağlam nitelikte yapının mülkiyet analizi yapılmıştır. Mülkiyet analizi sonucunda 131 yapıdan 32'sinin yani %24'ünün boş olduğu tespit edilmiştir. Geriye kalan 99 yapıdan 9'u cami olmak üzere 15 yapı kamusal işlevli, 84 yapı ise sivil işlevli yapılardır. Sivil işlevli yapıların 40'ı tapu sahipleri ve 44'ü kiracılar tarafından kullanılmaktadır (Şekil 3.).

**Şekil 3.** 2019 yılı alan çalışması sonucu elde edilen koruma durum ve mülkiyet analizi verileri.

2019 yılında yapılan çalışma sonucunda yapıların koruma durum ve mülkiyet analizleri bir araya getirilerek elde edilen veriler ışığında alandaki 27 metruk durumdaki yapı yok olma riski altında kabul edilmiştir. Ayrıca 131 sağlam nitelikteki yapıdan

bakımsız olduğu (yapısal hasar içermese de dış cephe kaplaması, çatı drenaj sistemi veya kapı pencere gibi donatıları hasarlı yapılar) ve mülkiyet analizinde boş olduğu tespit edilen 32 yapıda metruk yapılar gibi kullanıcılarının olmaması, düzenli bakım onarım süreçlerinden mahrum kalmaları ve bölgede süregelen riskten dolayı metruk yapı statüsüne girme veya yok olma riski altında kabul edilmiştir.

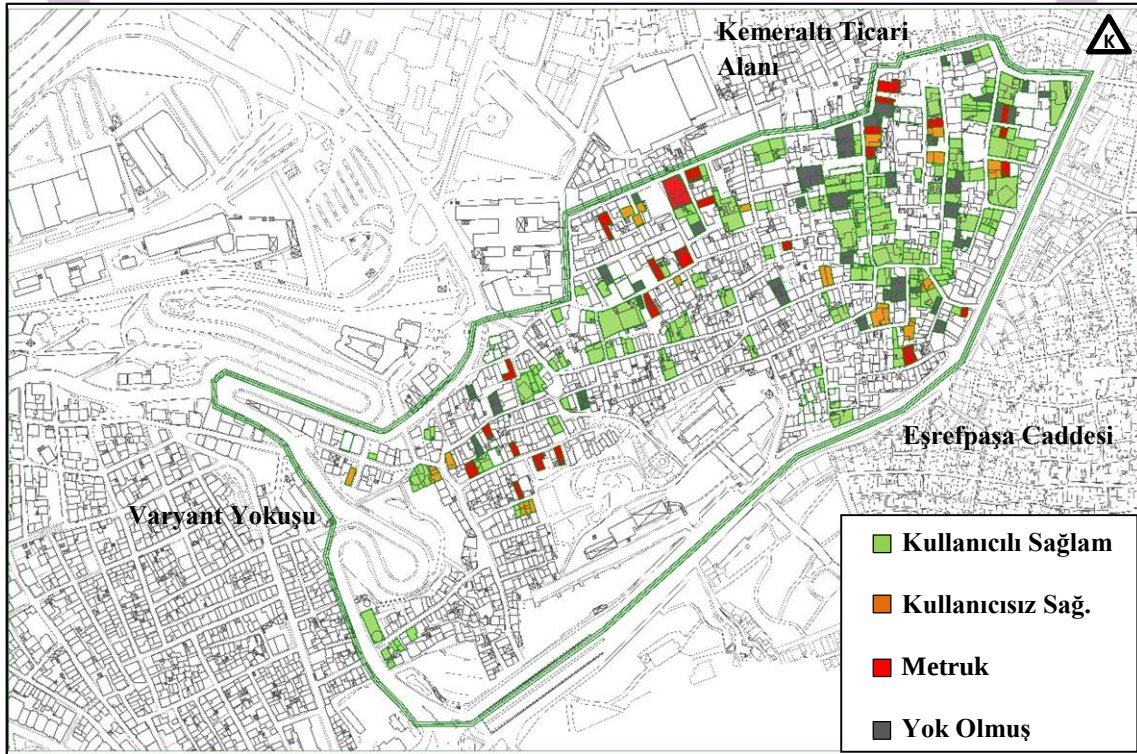
Çalışmanın ikinci aşaması 2021 yılı ağustos ayında gerçekleştirilen alan çalışması ile tamamlanmıştır. 2021 yılındaki çalışmalar sonucunda 125 yapının yani yapılar toplamının %64'ünün kullanılabilir nitelikte olduğu, 30 yapının yani %15'nin metruk durumda olduğu ve geriye kalan 42 yapının yani alandaki yapılardan %21'inin yok olmuş olduğu tespit edilmiştir. 2021 yılındaki mülkiyet analizleri doğrultusunda 125 sağlam nitelikteki yapıdan 18'inin boş olduğu tespit edilmiştir. Tüm bu veriler ışığında alanda 48 yapının yok olma riski altında olduğu, kullanıcısı bulunmayan 18 yapının ise metruk yapı statüsüne girme veya yok olma riski altında olduğu kabul edilmiştir (Şekil 4.).

Şekil 4. 2021 yılı alan çalışması sonucu elde edilen koruma durum ve mülkiyet analizi verileri.

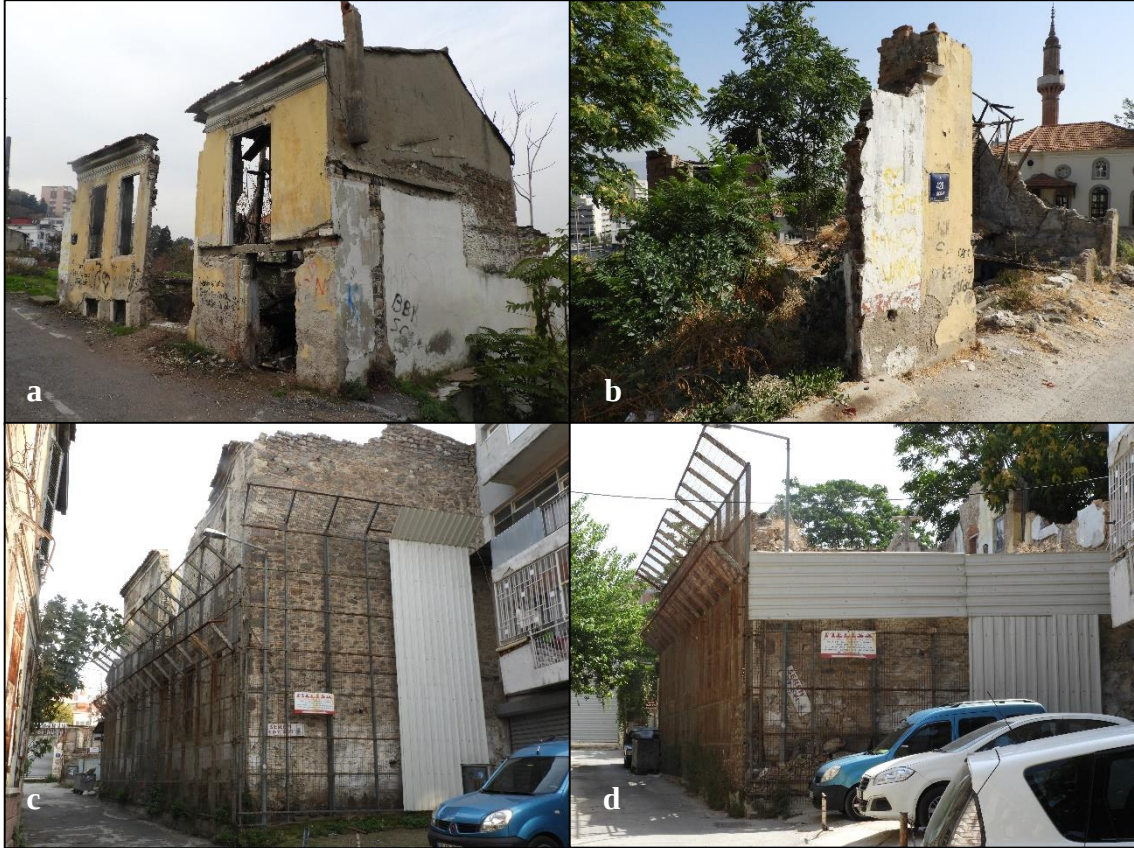
Veriyi genel değerlendirme yerine yapı özeline indirerek değerlendirdiğimizde, 2019 yılında metruk olduğu için yok olma riski altında kabul edilen 27 yapıdan 3'ünün yıkılarak tanımsız hale geldiğini ve yok olduğunu görmekteyiz (Fotoğraf 1.).

**Fotoğraf 1.** 108 ada 2 nolu parseldeki yapının 2019(a) ve 2021(b) yıllarındaki fotoğrafları ile 121 ada 80 nolu parseldeki yapının 2019(c) ve 2021(d) yıllarındaki fotoğrafları (Kişisel Arşiv, 2019-2021).

Alanda gözlemlenen yok olmuş yapı ve metruk yapı sayısındaki artışı genel olarak yapıların bakımsız kalma sürecine bağlamak mümkündür. Ayrıca bölgede 30 Ekim 2020 yılında gerçekleşmiş olan 6.6 Mw şiddetindeki depremin de (AFAD, 2020, s. 1) doğrudan bu yıkımlara sebep olmasa da süreçte rol oynadığını söylemek mümkündür. 2019 yılında metruk yapıyken 2021 yok olan yapılarda ve 2019 yılında metruk yapı statüsüne girme riski taşıırken 2021 yılında bu statüye giren yapılarda geçen süreç içerisinde kısmi yıkılmalar veya taşıyıcı sistemlerinde oluşan hasarlar tespit edilmiştir.

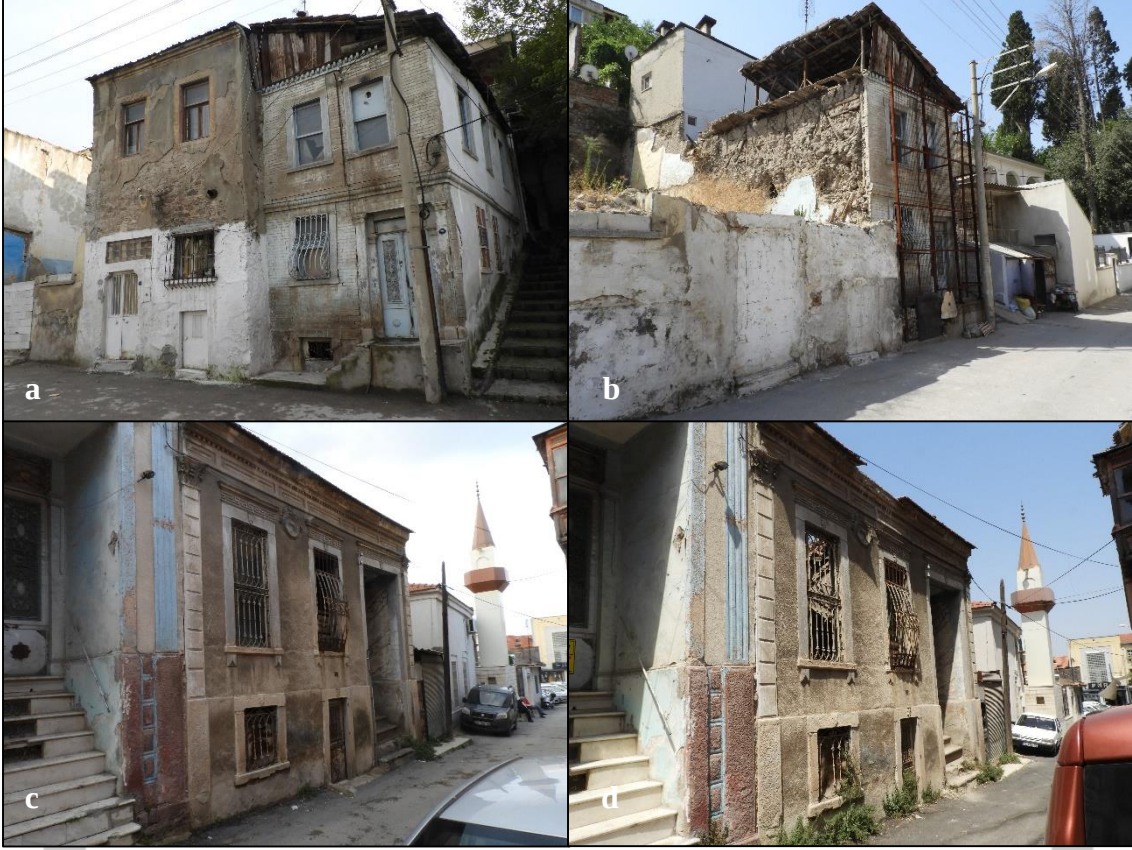
Ayrıca 2019 yılında kullanıcısı olmadığı için metruk yapı statüsüne girme riski altında olduğu kabul edilen 32 yapıdan 5 tanesinin kısmi yıkılmalar sonucu metruk yapı statüsüne girerek kullanılmaz halde oldukları tespit edilmiştir (Fotoğraf 2.).

**Fotoğraf 2.** 113 ada 85 nolu parseldeki yapının 2019(a) ve 2021(b) yıllarındaki fotoğrafları ile 120 ada 52 nolu parseldeki yapının 2019(c) ve 2021(d) yıllarındaki fotoğrafları (Kişisel Arşiv, 2019-2021).
