TITLE: Tarihi yapılarda Tahribatsız Yöntemlerle Yapısal Sorunların Tespiti; Diyarbakır Hoca Ahmet (Ayn Minare) Camide Georadar (GPR) Ölçümleri ve Değerlendirilmesi

*Detection of structural problems in historical buildings with non-destructive methods; Georadar (GPR) measurements and evaluation in Diyarbakir Hodja Ahmet (Ayn Minaret) mosque*

Nursen IŞIK<sup>1\*</sup>, Fatma Meral HALİFEOĞLU<sup>2</sup>

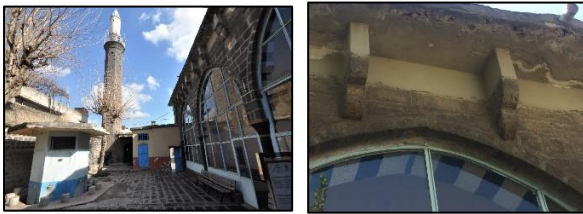
Şekil 6. Hoca Ahmet (Ayn Minare) Camide son cemaat yerinde silme üstlerine eklenen beton döşeme

Son cemaat yerinin üst örtüsünün beton malzeme ile değiştirilmesi ile cephe duvarlarında kısmen ayrışma ve harç kayıpları oluşmuştur. Ayrıca yalıtımın eksik ve yetersiz kaldığı üst örtüden

kaynaklanan nem problemleri bulunmaktadır. Bu sorun harim bölümünün tümünde devam etmektedir. Sıva ve boyalı harim ve son cemaat yeri duvarlarında nemlenmeye bağlı kabarmalar mevcuttur.

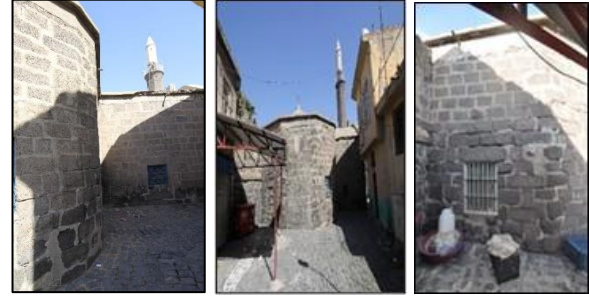
Harimin güneyindeki iç ve dış duvarlarında aks kayması mevcuttur. Aks kaymasının bulunduğu duvarların bulunduğu zeminde, yer yer çökmeler olduğu görülmüştür. Ayrıca sokak cephe duvarlarında, harç kaybına bağlı ayrışmalar mevcut olup, daha çok pencere kenarlarında yoğunlaşmıştır (Şekil 7).

Şekil 7. Hoca Ahmet Cami güney cephe duvarında, aks kayması, harç kaybı ve ayrışma hasarları

Zemin iyileştirme yöntemlerinin camide uygulanması ve aks kayması olan ve gerekli tüm duvarlar askıya alınarak, mevcut hasarlara yönelik güçlendirme uygulamaları yapılmalıdır.

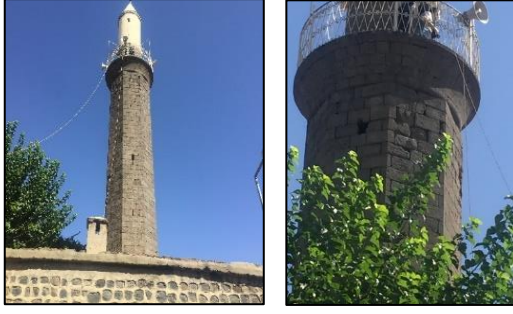
Caminin kuzeydoğusunda bulunan, gövdesi bazalt taştan sekizgen formda yapılmış minarenin petek bölümünde harç kayıplarına bağlı ayrışmalar mevcuttur. Minarenin, tuğla malzeme ile tamamlanan külah bölümünde sıva kayıpları ve nem problemleri oluşmuştur. Ayrıca minarenin iç merdiven basamaklarında kırık ve çatlak şeklinde malzeme kayıpları olduğu görülmüştür (Şekil 8)

Şekil 8.Hoca Ahmet Cami minaresinde harç kaybı ve ayrışmaya bağlı oluşan yapısal sorunlar

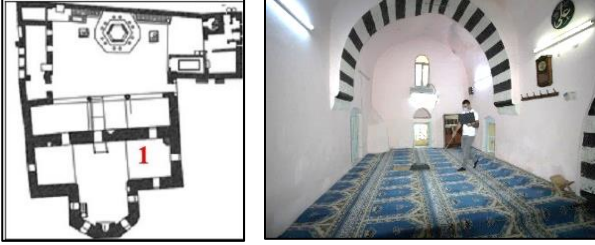
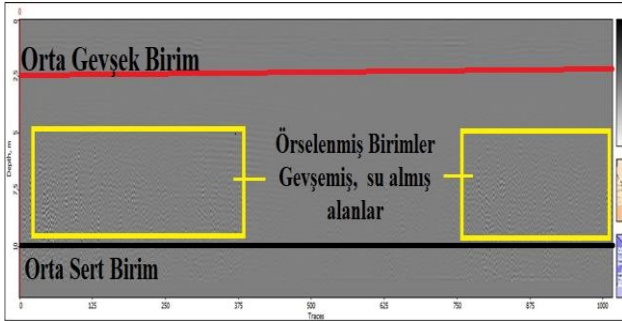
Elde edilen radargram kesitlerinde zeminin yaklaşık 2.50 metre kadar orta gevşek birim, 2.5–10.00 metreler arası orta sert formasyon olduğu

iki farklı seviye tespit edilmiştir. Ayrıca 7.50 metreden sonra zeminde birtakım örselenmelerin olduğu, bu örselenmelerin zamanla gevşeyen zemin ve suya maruz kalan alanlardan kaynaklandığı yapılan hız analizleri<sup>4</sup> sonucunda belirlenmiştir (Şekil 10, Şekil 11).

Şekil 11. Hoca Ahmet (Ayn Minare) Cami harim zeminindeki GPR 1 taramaları sonucu elde edilen radargram kesiti

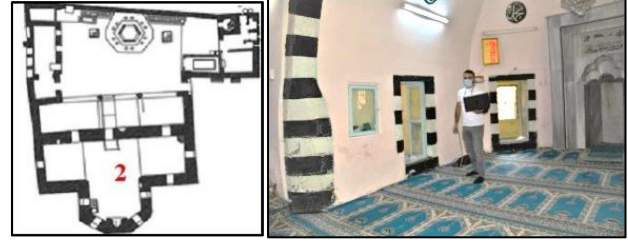
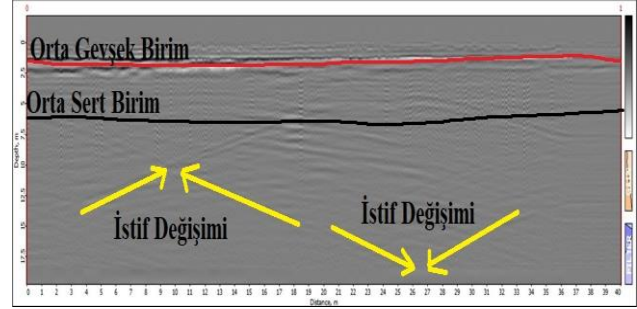
Harimin orta bölümündeki zeminde 40.00 metre profil boyu ve 20.00 metre penetrasyon derinliği seçilen georadar (GPR) taramaları yapılmıştır. Elde edilen radargram kesitlerinde yaklaşık 3,00 metreye kadar orta gevşek formasyon, 3.00-7.50 metreler orta sert formasyon olduğu iki farklı seviye tespit edilmiştir. Yapılan taramalar sonucunda profil boyunca istif değişimleri dışında anomali yapısına rastlanmamıştır (Şekil 12, Şekil 13).

Şekil 13. Hoca Ahmet (Ayn Minare) Cami harim zeminindeki GPR 2 taramalar sonucu elde edilen radargram kesiti

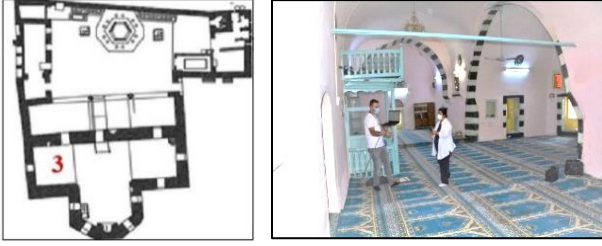
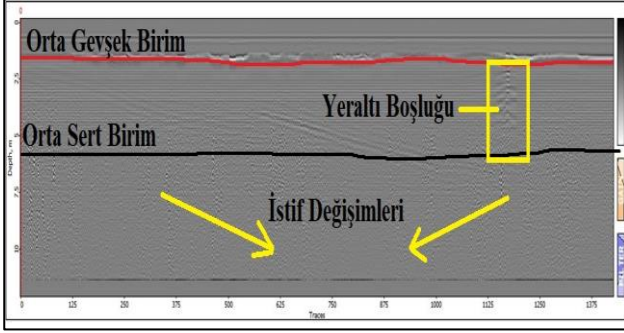
Harimin batı yönündeki zeminde yapılan georadar (GPR) taramalarında, 100 metre profil boyu, 15.00 metre penetrasyon derinliği seçilmiştir. Zeminin yaklaşık 3.00 metre derinliğinde orta gevşek formasyon, 3.00-7.00 metre aralığında orta sert formasyon olduğu görülmüştür.

Zeminin yaklaşık 2.00-7.00 metre derinliğinde 11.25-12.50 traces aralığında, boşluk anomali yapısı tespit edilmiştir.

Taramalarda tespit edilen boşluk yapısı, yaklaşık 0.13ns/ cm değerindeki hız analizleriyle doğrulanmıştır. Stratigrafik değişim bölgeleri radargram kesitlerinde işaretlenmiştir. (Şekil 14, Şekil 15).

Şekil 15. Hoca Ahmet (Ayn Minare) Cami harim zeminindeki GPR 3 tarama sonucu elde edilen radargram kesiti

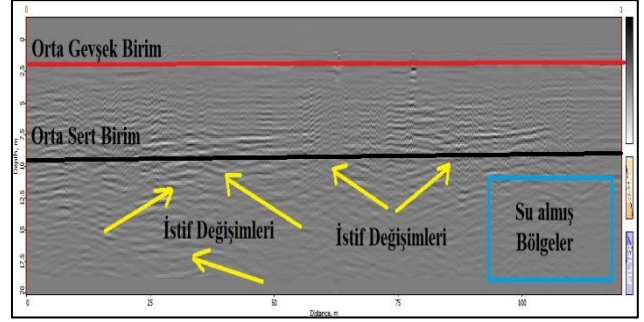
GPR 4

Zeminin yaklaşık 3,00 metre derinliğinde orta gevşek formasyon, 3.00-7.00 metre aralığında orta sert formasyon olduğu düşünülen katmanlar bulunmaktadır. İstif değişimlerinin belirlendiği zeminde suya bağlı deformasyonların olduğu bölgeler tespit edilmiştir (Şekil 16, Şekil 17).

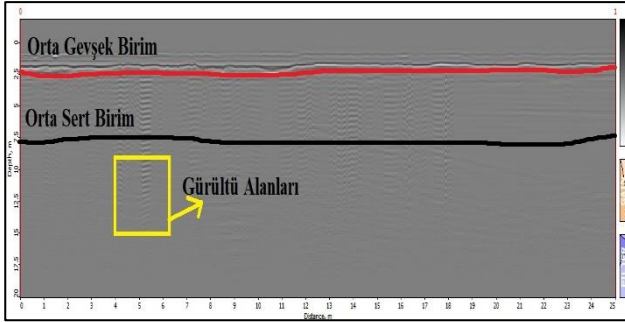
Georadar taramaları sonucunda, elde edilen radargram kesitlerinde GPR 6 olarak belirlenen avlunun doğu bölümünde, saçılmalara bağlı dielektrik yapıların olduğu görülmüştür.

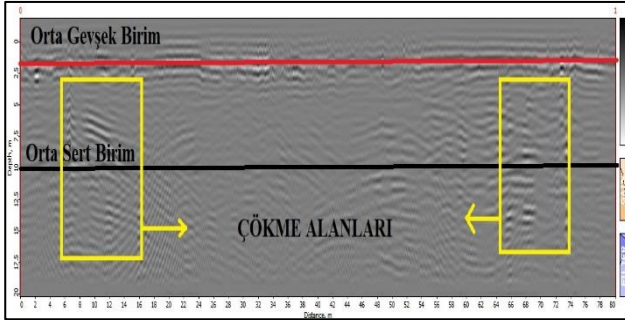
GPR 7 taramalarının yapıldığı avlu zemininde yaklaşık 7.50-14.00 metre derinlikte, su etkisiyle çökmelerin olduğu tespit edilmiştir.

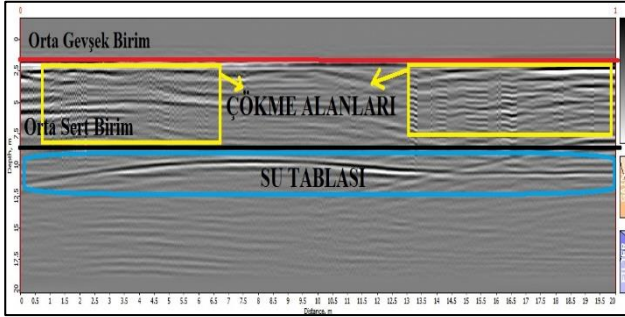
Cami avlusunda GPR 8 taramalarında kesit boyunca hâkim ve 12.50 metre derinlikte bir adet su tablasının<sup>5</sup> olduğu, bu tablanın su kanalı özelliği taşıdığı yapılan hız analizleri ile

doğrulanmıştır. Hız analizleri 3,3 (cm/ns) olarak ölçülmüştür (Şekil 18, Şekil 19).

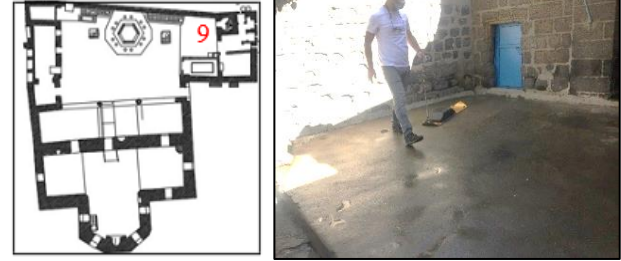
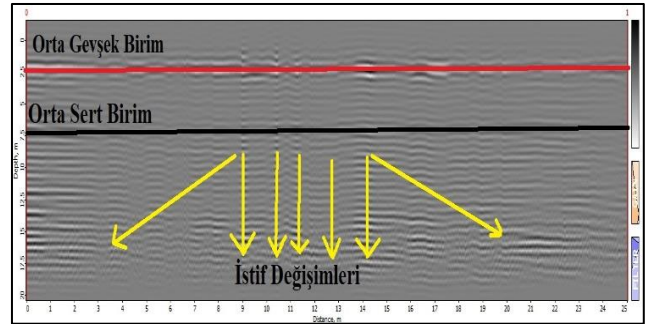
Islak hacimler (WC, depo vb.) ve minare çevresinde, caminin tümünde tespit edilen 3.00 metreye kadar orta gevşek formasyon, 3.00-7.00 metrede orta sert formasyon olmak üzere iki ayrı tabaka olduğu tespit edilmiştir. 12.5-17.5 metreler arasında istif değişimleri olduğu belirlenmiştir (Şekil 20, Şekil 21).

Şekil 21. Hoca Ahmet (Ayn Minare) camii avlu zemininde yapılan GPR 9 tarama sonucu elde edilen radargram kesitleri

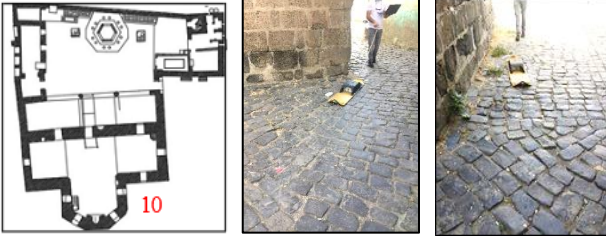
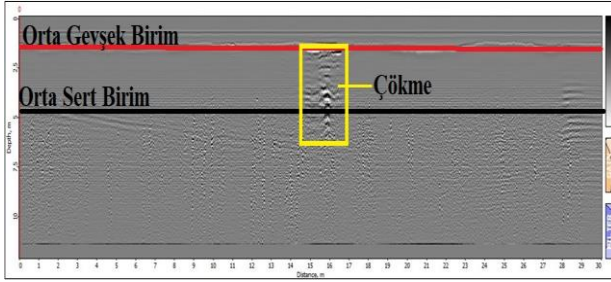
Harim bölümünün güney ve güneydoğu duvarında görsel olarak tespit edilen aks kaymasının nedeninin belirlenmesi amacıyla, Ilgaz Sokak zemininde georadar (GPR) taramaları yapılmıştır. Yapılan georadar (GPR) taramalarında 30 metre profil boyu 20 metre penetrasyon derinliği seçilmiştir.

Ayrıca bu bölümde, zeminde belirlenen su sızıntılarına bağlı çökmeler olduğu düşünülmektedir (Şekil 22, Şekil 23).

Şekil 23. Hoca Ahmet (Ayn Minare) Cami aks kayması bulunan harim güney duvarının zemininde yapılan GPR 10 tarama sonucu elde edilen radargram kesitleri

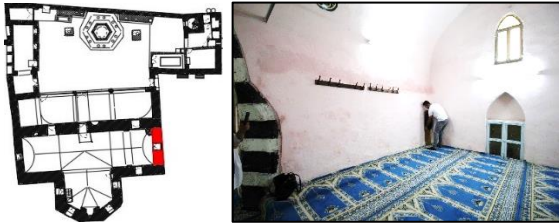
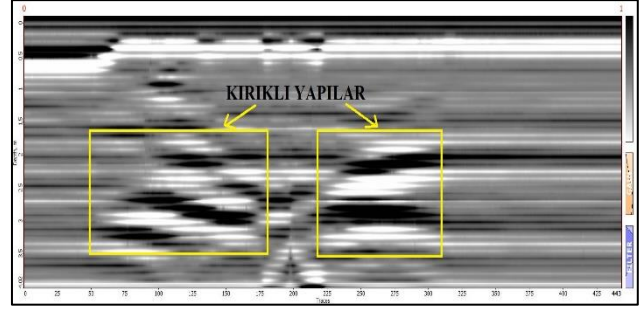
Yaklaşık olarak 0.50-4.00 metre derinlikte ve 50.00 ile 300 traces aralığında kırıklı ve çatlaklı anomali yapılarının olduğu yapılan hız analizleri ile doğrulanmıştır (Hız analizleri data prosesleri anında bakılabilen parametreler olup, radargram kesitleri üzerinde görsel formatta gösterilemezler) [9] (Şekil 24, Şekil 25).

Şekil 25. Hoca Ahmet (Ayn Minare) Cami aks kayması bulunan harim doğu duvarında yapılan GPR1 taramaları sonucu elde edilen radargram kesitleri

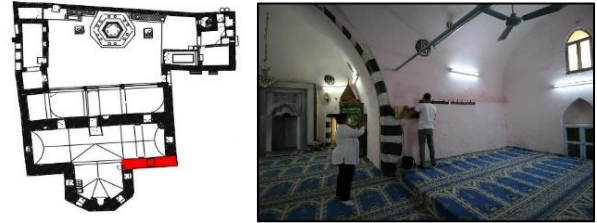
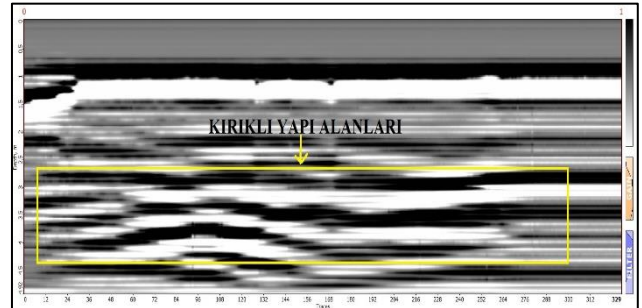
Harim güney duvarının doğu yönünde yapılan georadar (GPR) taramalarında 15.00 metre profil boyu ve 4.00 metre penetrasyon derinliği seçilmiştir. Profilde elde edilen radargram kesitinde duvarda çatlakların bulunduğu görülmüştür. Özellikle 1.50-2.00, derinlikte ve 3.50-4.00 metreler arasında kırıkların olduğu, bu kırıkların yapıda kullanılan bazalt taş içindeki muhtemel gaz boşlukları ile zeminde tespit edilen boşlukların (çökme) etkisiyle olduğu düşünülmektedir (Şekil 26, Şekil 27).

Şekil 27. Hoca Ahmet (Ayn Minare) Cami aks kayması bulunan harim güney duvarının doğu yönünde yapılan GPR 2 taramaları sonucu elde edilen radargram kesitleri

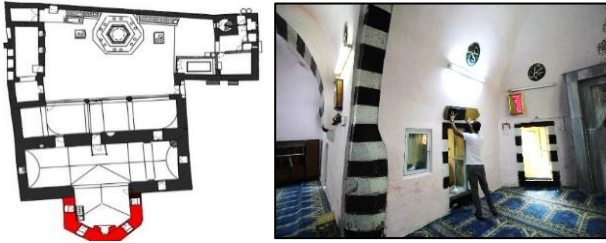
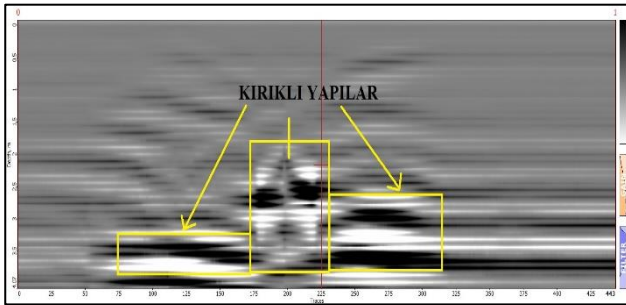
Profilde elde edilen radargram kesitlerinde yoğun kırık formları tespit edilmiştir. Yaklaşık olarak 3.50-4.00 metre derinlikte ve 60.00 ile 240.00 traces aralığında kırıklı anomali yapısı olduğu, yapılan hız analizleri ile doğrulanmıştır (Şekil 28, Şekil 29).

Şekil 29. Hoca Ahmet (Ayn Minare) Cami aks kayması bulunan harim güney duvarında yapılan GPR 3 taramalar sonucu elde edilen radargram kesitleri

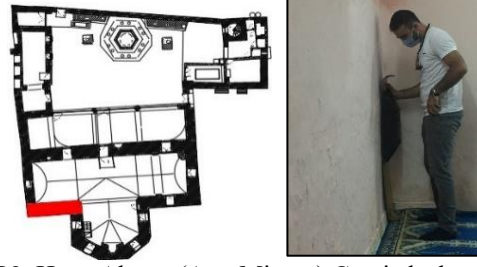
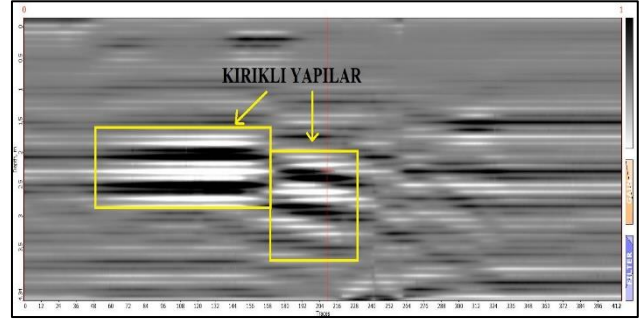
Cami harim bölümünün güneybatı duvarında yapılan georadar (GPR) taramalarında, 14.00 metre profil boyu ve 4.00 metre penetrasyon derinliği seçilmiştir. Profilde elde edilen radargram kesitlerinde duvarda kırık deformasyonları olduğu tespit edilmiştir. Yaklaşık olarak 1.50- 2.00 metre derinlikte ve 60.00 ile 180 traces aralığında kırıklı ve çatlaklı anomali yapılarını olduğu yapılan hız analizleri ile doğrulanmıştır (Şekil 30, Şekil 31).

Şekil 31. Hoca Ahmet (Ayn Minare) Cami aks kayması bulunan harim güneybatı duvarında yapılan GPR 4 taramaları sonucu elde edilen radargram kesitleri

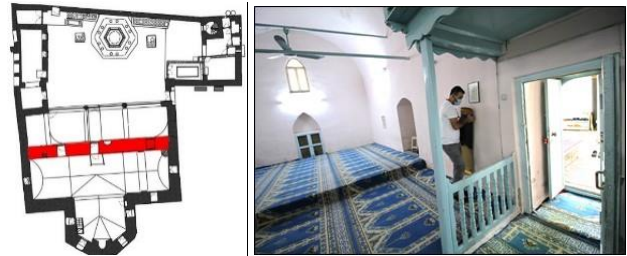
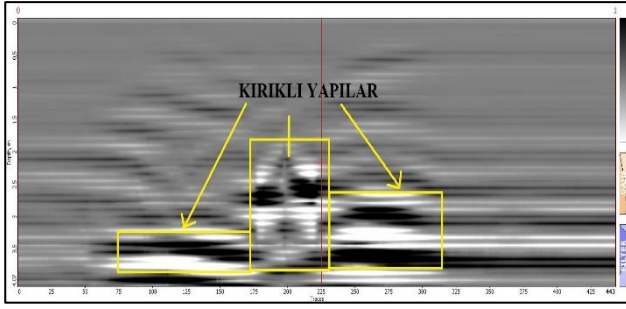
Profilde elde edilen radargram kesitlerinde, duvar yüzeyinde yaklaşık 2.50-4.00 metre derinlikte ve 150.00-300.00 traces aralığında kırıklı ve çatlaklı anomali yapılarının olduğu yapılan hız analizleri ile doğrulanmıştır (Şekil 32, Şekil 33).

Şekil 33. Hoca Ahmet (Ayn Minare) Cami aks kayması bulunan harim kuzey duvarında yapılan GPR 5 taramaları sonucu elde edilen radargram kesitleri
