TITLE: Erzurum Derbent Hanlarından "Karasu Han" Koruma Çalışmaları Değerlendirmesi

## ERZURUM DERBENT HANLARINDAN “KARASU HAN” KORUMA ÇALIŞMALARI DEĞERLENDİRMESİ

## EVALUATION OF KARASU KHAN'S CONSERVATION PROJECT WHICH IS THE ONE OF ERZURUM DERBENT KHANS'

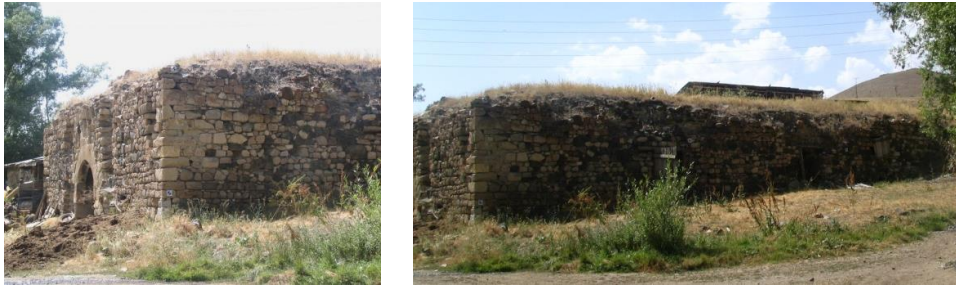
**Şekil 1. 2006 Yılından Cephe Görselleri<sup>10</sup>**

Hanın ana giriş cephesi güney cephedir. Cephede moloz taş örgü sistemi kesme taş örgü sistemi ile birlikte kullanılmıştır. (Şekil 4.) Cephede malzeme kaybı ileri düzeyde olsa da cephe düzeni okunabilmektedir. Cephenin doğu ve batı yönündeki kenarları ve giriş tanımlayan portal kesme taş kemer sistemi ile örülmüştür. Ana giriş kapı kemerinin üzerinde 0.50x 0.65 m lik taşa oyulmuş fakat yüzeysel aşınmadan dolayı okunamayan kitabesi ve kitabenin iki yanında 0.35x 0.97 m yüksekliğinde kuş yuvaları yer almaktadır. Cephe de ana giriş aksının iki yanında özgün olmamakla birlikte özgün çöten kotunu belirten su tahliye boruları bulunmaktadır. Hana sonradan açılmış olduğu bilinen ikincil girişin olduğu cephe doğu cephesidir. Bu cephede de ana giriş cephesi gibi taş örgü sistemi kesme ve moloz taş örgü sistemi ile birlikte uygulanmıştır. Güney kenarı kesme taş ile örülmüştür fakat kuzey kenarının örgüsü yapıya yapışmış olan bir yıkıntıdan dolayı gözlemlenememiştir. Yapının kuzey ve batı cephesine bitişik başka yapılar bulunduğundan dolayı bu cepheler de incelenememiştir.

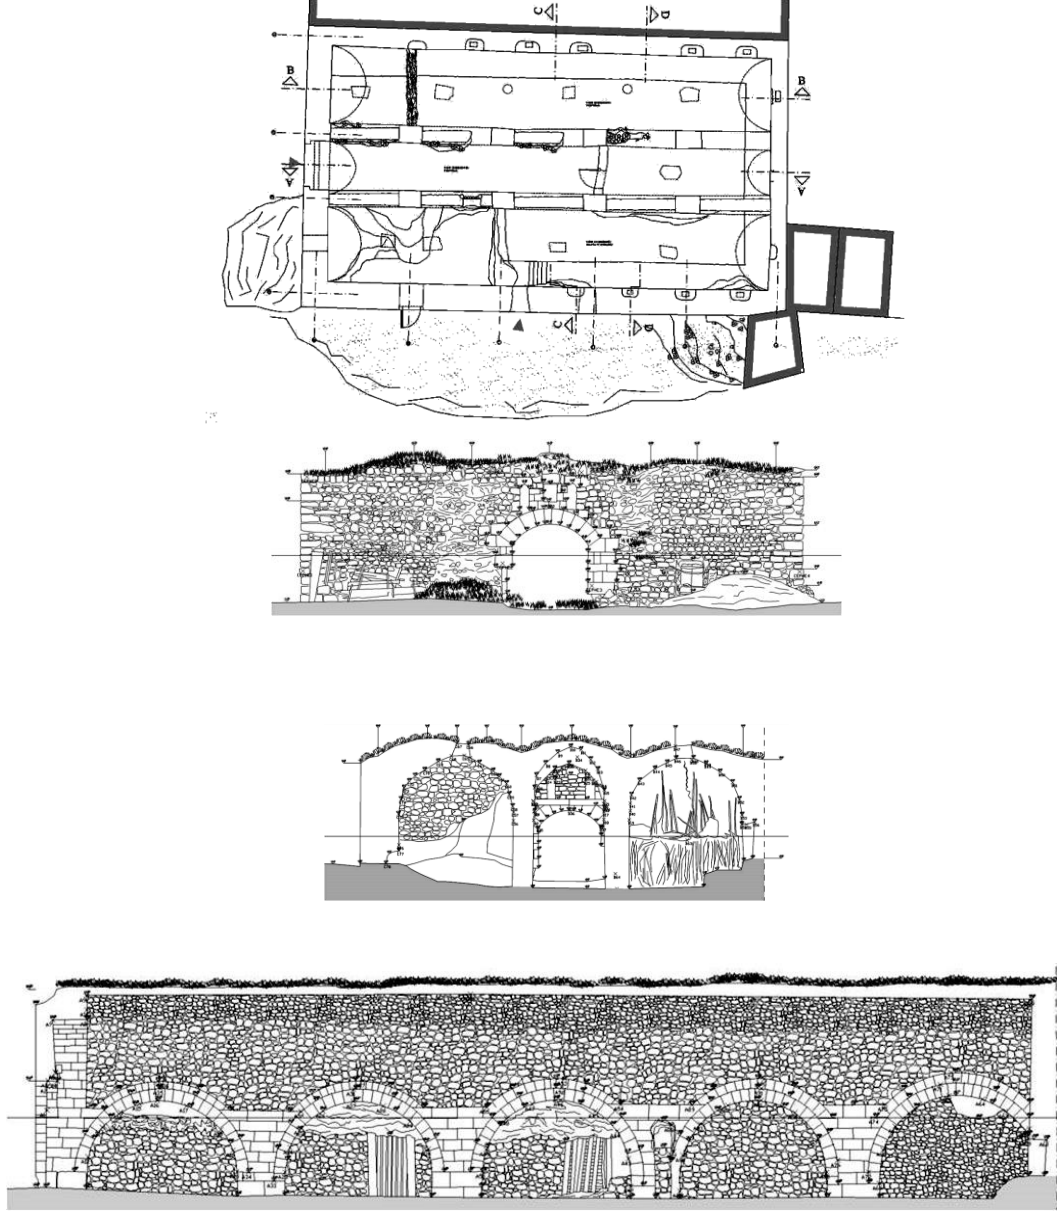
Şekil 2. Plan, Cephe ve Kesit Rölöve Çizimleri<sup>11</sup>

orta aksın güney ucunu oluşturmaktadır. Rölöve çizimlerinde de ifade edildiği üzere, yaklaşık 6.00 m yükseklikte 3.23 x 29.20 m boyutlarında devam eden orta aks, ortalama 0.70 m yüksekliğinde 1.70 m eninde toprak kaplı seki ve bu sekiden ulaşılan moloz taş örgülü ocakla sonlanmaktadır. Aksın yaklaşık 0.50 m eninde tüm aks boyunca uzanan ve 3.00 m yüksekliğinde bir bölücü eleman eklenmiştir. Bu bölücü işlenmemiş, ince kesitli ahşap elemanlar ve moloz taş örgüyle derme çatma olarak yapılmıştır. Aksın kuzey ucuna bu bölücü içine açılmış yine derme çatma, nitelsiz bir ahşap kapıdan geçiş yapılmaktadır. Aks zeminde toprak, tavanda ise moloz taşla örülmüş tonoz bir üst örtüye sahiptir. Orta aksın doğu ve batısındaki akslar arasında 1.53x1.15 m'lik kesme taş ayaklar üzerine oturmuş yine kesme taş kullanılarak yapılmış kemerli geçişler bulunmaktadır. Her iki aks boyunca beşer tane olan bu geçişler batı aksına geçişin (giriş cephesi aksı temel kabul edildiğinde) 4. ve 5. bölüm hariç moloz taş dolgu ve toprakla kapatılmıştır. Dolayısıyla batı aksına kısmi geçiş sağlanabilirken doğu aksına, kemerli geçişlere moloz taşlardan örülmüş duvarlardan dolayı, içten ulaşım sağlanamamaktadır.

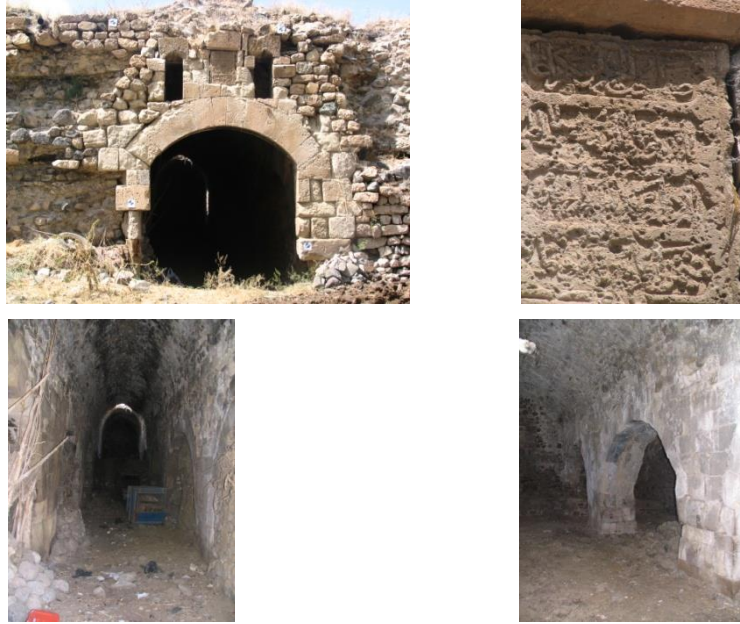
**Şekil 3. Cephe ve İç Mekân Fotoğrafları<sup>12</sup>**

Uzun süredir kullanılmayan yapıda, bakım ve onarımın yapılamamasından, özgün işlevinden farklı fonksiyonlar için kullanılmasından, malzemenin dayanımının azalmasından kaynaklı büyük sorunlar yaşanmıştır. Özellikle yapının taşıyıcı sistemini oluşturan taş malzemede aşınma problemleri gözlenmiştir. Taşlar da içte ve dışta yüzeysel ve hacimsel kayıplar, sonradan eklenen ahşap malzemede böceklenme sorunları tespit edilmiştir. Yapının üst örtü sınırlayıcısı olan duvarlarında malzeme kaybı oldukça fazladır. Bu durum yapının özgün yüksekliğinin belirlenememesine neden olmuştur. Ayrıca yapının üst örtüsündeki açıklıklardan kaynaklı nem problemleri de yaşanmıştır. Yıllarca yapının toprak üst örtüsüne bakım yapılamaması da çatıda bitkilenme sorununu ortaya çıkarmıştır. Ayrıca iç mekânda kullanılan ocakların baca sistemleri de zamanla yıpranmış ve

onarılmamıştır, bu durumda hasar oranını arttırmıştır. Yapı, stürüktürel olarak ayakta olmakla beraber, değerlendirilmesi gereken ciddi çatlaklar ve boşalmalar cephelerde ve cephelere yüz veren iç duvarlar da bulunmaktadır. Bu tip yıpranmaların dışında yapı köyün saman ve gübre deposu olarak uzun süre kullanılmıştır. Bu durumda yapının iç mekân taşlarında kimyasal bozulmalar yaşanmasına neden olmuştur.

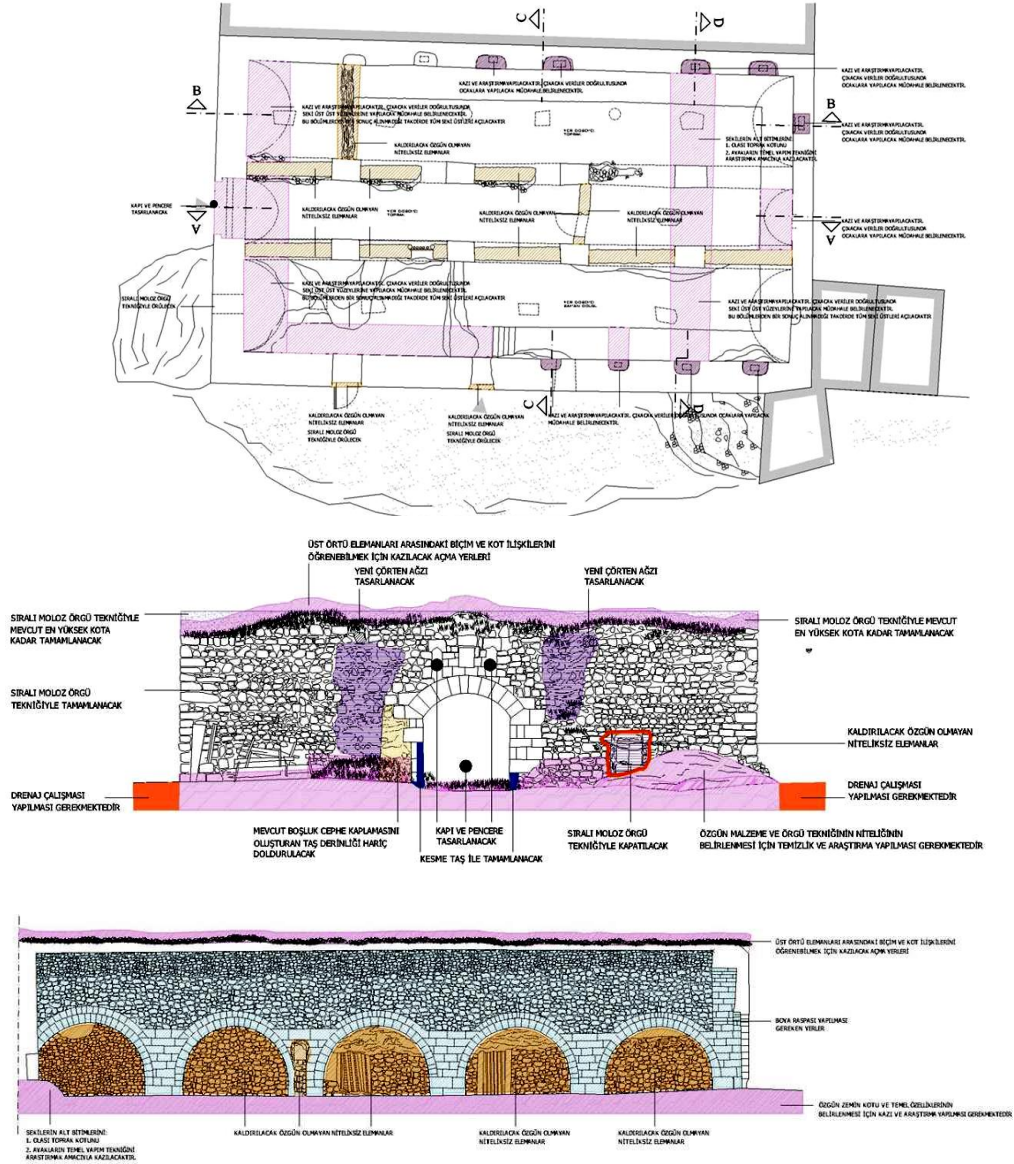
Şekil 4. Plan, Cephe ve Kesit Hasar Tespit ve Müdahale Çizimleri<sup>13</sup>

Yapıda bozulmalara neden olan en önemli problemlerden biri su kaynaklı bozulmalardır. Yapının üst örtü sisteminin bakımsızlıktan dolayı yıpranması, su tahliyesinin yapılamaması, ışıklıkların kapaklarının yenilenmemesi nem probleminin artmasına neden olmuştur. Bunun için ışıklıklar ve cephedeki tüm açıklıklar kapatılmalıdır. Ayrıca binanın çeperlerine baskı yapan içteki dolgulardan ve doğu cephesine yapışık olan yıkıntı kaldırılmalıdır.

Yapıda malzeme kaybı da diğer bir önemli sorundur. Cephelerdeki malzeme kaybı özgün bina yüksekliğinin kaybolmasına neden olmuştur. Dolayısıyla öncelikle yapının bütün cephelerinde birbirini tutan en yüksek kota kadar örülmesi gerekmektedir. Bu işlemin yeni bir uygulama olduğunun okunabilmesi için moloz taşın sıralı moloz örgü tekniğiyle gömük derz uygulamasıyla örülmesi önerilmektedir. Aynı işlem cepheler üzerinde açılmış olan kapı pencere açıklıklarının kapatılmasında da uygulanması düşünülmektedir. Güney cephesinde portalin genişliği hakkında bir izin, belgenin olmaması farklı müdahaleler geliştirmeyi gerekli kılmıştır. Portalin yok olmuş batı tarafı için doğu tarafının genişliği referans alınarak bir uygulama yapılmalıdır. Kırık kesme taşlar benzer taşlar ile tamamlanırken, bilinmeyen taşların yerine konacak taşlar, cephe kaplamasındaki taşın derinliği kadar gömük olarak yine kesme taşla tamamlanmalıdır. İç mekânda ise öncelikle niteliksiz olan bölücüler ve duvar dolguları kaldırılmalı daha sonra zemin seki ve ocak ilişkilerini sorgulayan araştırma kazıları yapılmalıdır. Araştırma ve temizlik sonucundaki verilere göre çözüm önerileri geliştirilmelidir. İzleri okunabilen ocaklarda öncelikle araştırma ve molozların temizliği yapılmalıdır. Daha sonra çıkan verilere göre yapı içi örnekler temel alınarak aynı malzeme farklı boyutta ve renkte kullanılarak ocaklar yeniden yapılmalıdır. Bacalar içinde araştırma çalışması yürütülmelidir. Eğer bacaların taş olduğu araştırmalar sonucu bulunamaz ise, çağdaş tuğlayla tekrar örülmeleri gerekmektedir. Diğer bir araştırma gerektiren bölüm üst örtüdür. Özgün ışıklık yerleri ve detayı, tonozlar ve su kanalları arasındaki yükseklik ve detayların bilinmesi gerekmektedir. Ayrıca bu detaylara bağlı olarak yapıya çağdaş bir üst örtü (kapak) tasarlanması gerekmektedir. Günümüz şartlarında toprak üst örtünün bakımının çok zor olması nedeniyle bu kapağın (üst örtünün) altındaki özgün yapı tekniğini muhafaza eden; tonozun üstüne toprak yerine binaya daha az yük olacak, kar yüküne karşı dayanımı yüksek koruyucu bir tabaka gibi davranan metal bir örtü olması gerekmektedir. Bu çağdaş sistem binada hala izini koruyan çörten kullanımına uygun tasarlanmalı çörtenin kullanımının devam etmesini sağlamalıdır. Bunların dışında giriş kapısı, kuş yuvalarının kapatılması için pencere, ışıklıkların ve bacaların kapatılması için kapaklar günümüz tasarım yaklaşımında düşünülmelidir. Yapıda ayrıca temel kaynaklı nem problemi de bulunmaktadır. Bu problem için de hanın etrafına drenaj yapılmalıdır.

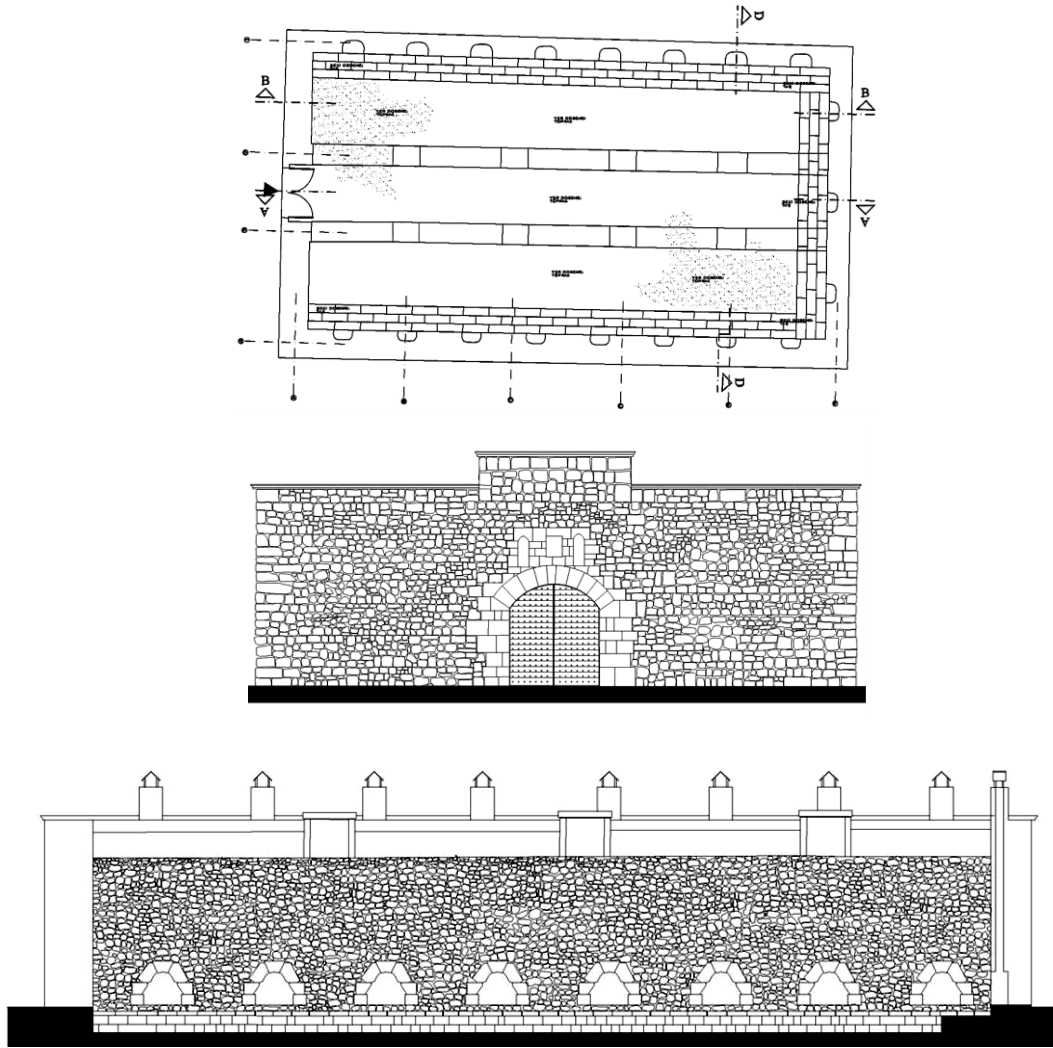
### **Şekil 5. Plan, Cephe Kesit Restitüsyon Çizimleri<sup>14</sup>**

1. Yapıdan gelen izlere göre; cephe duvarlar ve portaldeki kırık kesme taşların tamamlanmıştır. Özgün ışıklıklara göre yeri bilinen ışıklıklar belirlenmiştir. Sekilerin yükseklikleri ve enleri belirlenerek, seki üzerinde bulunan kesme taş malzeme ile yapılan ocaklar ifade edilmiştir.

2. Yapıdan gelen izler ve bina içi karşılaştırma çalışmasına göre; günümüzde yalnızca izleri okunan ocaklar, bacalar belirlenmiş, portalin batı tarafı tamamlanmış, güney ve kuzey cephelerindeki duvarlarının binanın simetri aksında yükselen alınlığı örülmüş, sekilerin kaplamalarına karar verilmiş ve çörlenler eklenmiştir.

3. Yapıda izi olmadığı halde bina içi ve diğer örneklerle yapılan karşılaştırma çalışması verilerine göre; silmenin varlığına ve profiline, ışıklıkların kapaklarına karar verilmiştir.

4. Mimari gereksinim gereği olması gerekenlere göre; hanın giriş kapısı, fener ve bacaların kapakları belirlenmiştir.

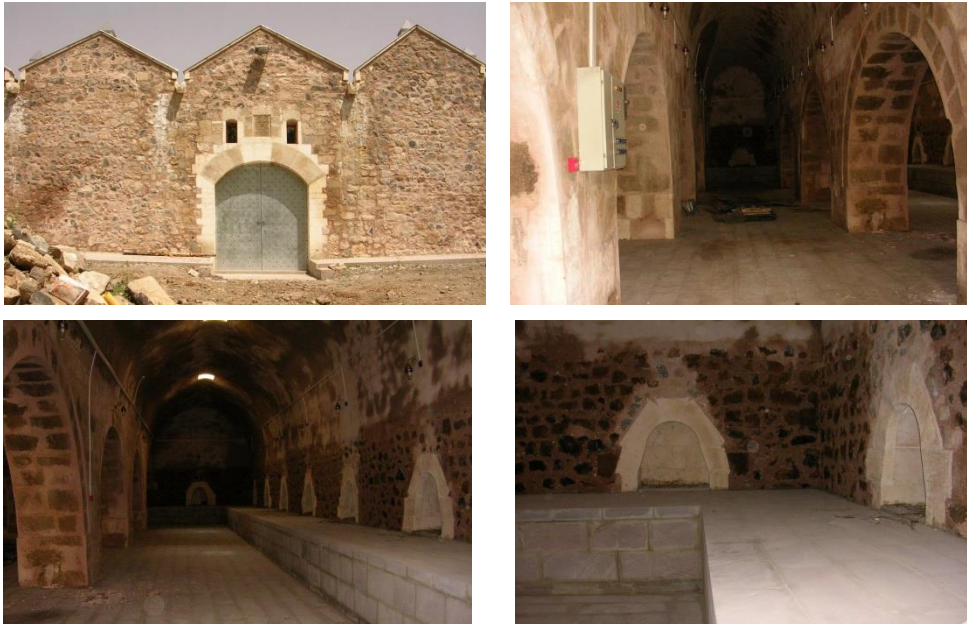
**Şekil 7. Hanın Restorasyon Sonrası Fotoğrafları <sup>16</sup>**

Ancak uygulama süreci ile proje sürecinin bağımsız ilerlemesi hanın restorasyonun da projeden farklı uygulamaların yapılmasına neden olmuştur. Proje aşamasında yapının var olan özgün değerlerinin korunması, yeni yapılacak müdahalelerin izlenebilir olması, yapının korunması için yeni işlev önerilmesi gibi temel kararlar alınmıştı ancak uygulama da var olan birçok değer yok sayılarak, yapı eskiye benzetilmeye çalışılarak onarılmıştır. Cephelerdeki taşlar tamamen yenilenmiştir. Çatı için farklı yeni bir sistem önerilmiştir. İç mekânda ise taş derzleri çimento harç ile doldurulmuştur. İç mekânda bulunan ocaklar ve seki de yeni malzemeler ile yeniden inşa edilmiştir. Özgününde olmayan elektrik sistemi hanın mekânsal algısını bozacak biçimde rastgele yerleştirilmiştir. Konfor koşullarını sağlamak restorasyon projelerinin gereklerinden birisidir ancak bu gereklilikler yapının özgün değerlerine zarar vermemelidir. Yapının önemli kayıp parçalarından biri olan ana giriş kapısı ise saç kaplama malzeme ile özgün detayları bu biçimdeymiş gibi yerine takılmıştır. (Şekil 9) Bu duruma benzer birçok detay uygulaması yapının günümüze ulaşan özgün değerlerinin yok olmasına ve geleceğe yanlış bilgilerin taşınmasına neden olmaktadır. Uygulama sonucunda ortaya çıkan eser öncesinden çok daha tahrip edilmiş ve değerlerini yitirmiş olabilmektedir.
