## **BOLU GEÇİŞİNDE DEPREM SEBEBİYLE MEYDANA GELEN DEFORMASYONLARIN KOORDİNAT DÖNÜŞÜMLERİYLE BELİRLENMESİ**

Esra TEKDAL<sup>1</sup>, Rahmi Nurhan ÇELİK<sup>2</sup>, Tevfik AYAN<sup>3</sup>

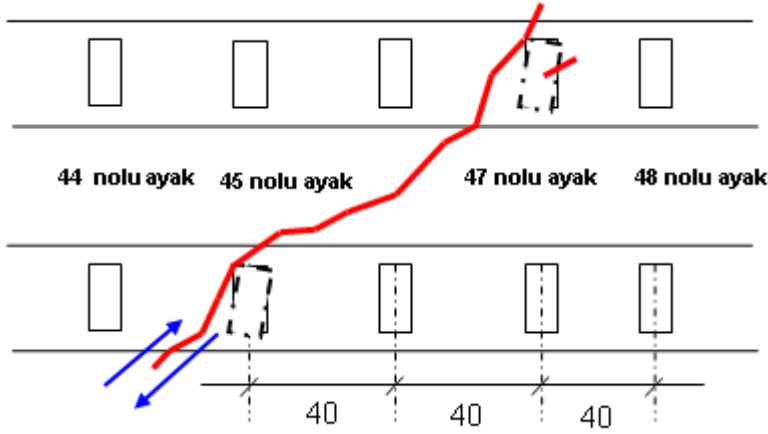
Şekil 3: Viyadük güzergahını kesen fay hattı

Bolu dağı projesi başında, projeyi araziye applike edebilmek amacıyla bölgeye 1992 yılında bir jeodezik ağ tesis edilmiştir. Bu kontrol ağı yersel yöntemlerle ölçülmüş ve ülke koordinat sisteminde hesaplanmıştır. Bundan sonra da bu jeodezik ağ 1999 da oluşan depremlere kadar projenin yürütülmesinde kullanılmıştır. Bu depremler bölgenin topoğrafyasını tamamen değiştirmiş, tüm jeodezik ağın da hasarına neden olmuştur, çünkü fay jeodezik ağı en az iki parçaya ayırmıştır.

Yapılan analizler sonucunda özellikle 45, 46 ve 47 nolu ayaklarda diğer ayaklara oranla daha büyük deformasyonlar belirlenmiştir. Çünkü fay kırığı 45, 46 ve 47 nolu ayakların arasında net olarak gözlemlenebilmektedir.

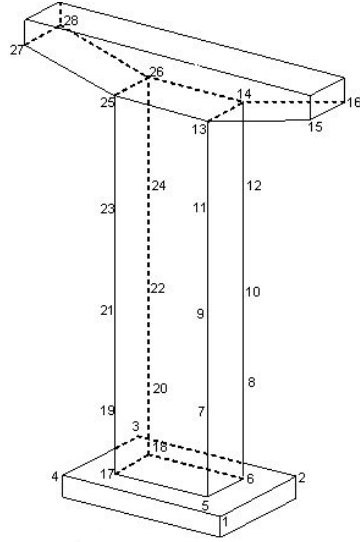
**Şekil 4:** Viyadük ayakları üzerinde ölçülen detay noktaları

Analizi gerçekleştirmek için izlenen bir diğer yol da viyadük ayakları üzerinde bulunan kontrol noktalarının ölçülmesi sonucu elde edilen değerleri kullanarak bir benzerlik dönüşümü gerçekleştirmektir. Söz konusu depremler viyadük güzergahını iki parçaya böldüğünden iki ayrı dönüşüm gerçekleştirilmiştir.

İnceleme konusu yapı Kuzey Anadolu fayı üzerinde bulunmaktadır. Deprem ile gerilim bir süre için sönmüş bile olsa, yeniden aktive olması olasıdır. Bundan dolayı, ülke için önemli bir yapı olan Bolu Dağı Tüneli ve viyadükleri, oluşabilecek yerkabuğu hareketlerine karşı sürekli ve periyodik olarak izlenmelidir.
