## İSTANBUL YEDİKULE CER ATÖLYESİ'NİN T5 BİNASI ÜZERİNDEN DEĞERLENDİRİLMESİ\*

EVALUATION OF ISTANBUL YEDİKULE CER WORKSHOP ON T5 BUILDING

### 3. TCDD, İSTANBUL YEDİKULE CER ATÖLYELERİ T5 (BONDAJ VE TAV OCAĞI) BİNASI

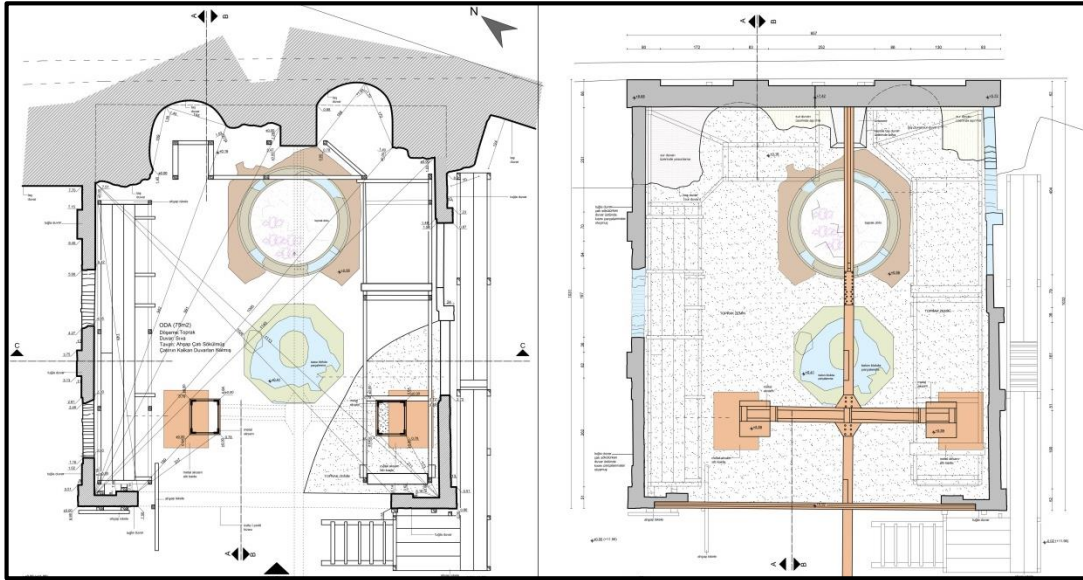
Şekil 8. Zemin Kat Planı (+2,20 Kot Planı) – Çatı Vaziyet Planı

Yedikule Cer Atölyeleri 1997 yılında kapatıldıktan sonra T5 binası işlevsiz ve boş bırakılmıştır (Ünal, 2009, s.18). Binanın zemin döşemesi yok olmuş, toprak zemin açığa çıkmıştır. Duvar ve çatısında bozulma ile parçalanmalar oluşmuş, sıva dökülmesi ve parça kayıpları meydana gelmiştir. Binanın çatısı restorasyon çalışması öncesi sökülüştür. (Şekil 8)

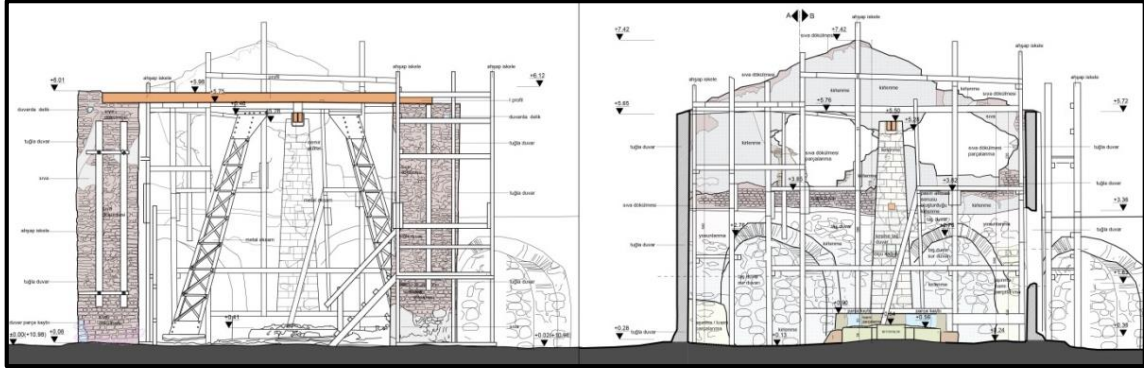
Şekil 9. Güneybatı Cephesi Görünüş ve Kesit

T5 Binasının güneybatı cephesindeki boya tamamen dökülmüştür. Sıva üzerinde dökülme ve bozulmalar gözlemlenmiş, binanın taşıyıcı sistemi olan yığma tuğla duvar açığa çıkmıştır. Zamanla cephenin bir kısmında parça kaybı tespit edilmiş, çiçeklenme gözlemlenmiştir. Güneybatı cephesinde 6m genişlik ve 5,75m yüksekliğinde giriş açıklığı bulunmaktadır. Zamanla açıklığın üstündeki duvar yok olmuş, I çelik profil açığa çıkmıştır. Çelik görüntü uzun süre doğal etmenlere maruz kalarak korozyona uğramıştır. Güneybatı cephesinin iç cephesinde de sıva dökülmeleri ve bozulmalar oluşmuştur. (Şekil 9)

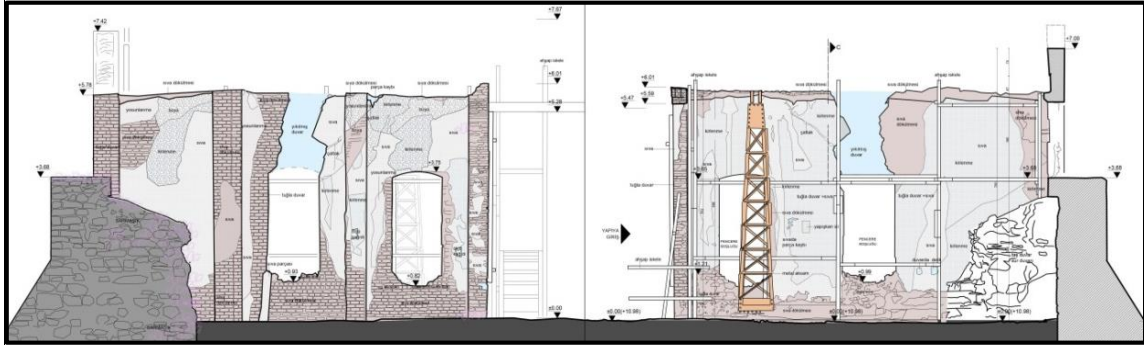
Şekil 10. Kuzeybatı Cephesi Görünüş ve Kesit

T5 binasının kuzeybatı cephesi, sur duvarının harman tuğla duvar ile devam ettirilmesi sonucu inşa edilmiş, zamanla sur duvarı ile harman tuğla duvarın birleştiği kısımlarda bitkiler yerleşimler gelişmiş, yüzey sarmaşık ile kaplanmıştır. Kuzeybatı cephesi iki pencere boşluğundan oluşmuştur. Fatih Belediyesi'nden alınan belgeler doğrultusunda ağaç yıkılması sonucu pencere boşluklarından bir tanesinin üstündeki duvar yıkılmış, sonucunda mekanik parçalanma oluşmuştur.

Kuzeybatı cephedeki boyaların büyük bir kısmı dökülmüş, boyalı kalan kısımlar uzun süre doğal etmenlere maruz kalmış ve kirlenmeler oluşmuştur. Binanın cephede taşıyıcı sistemi olan yığma tuğla duvar açığa çıkmıştır. Kuzeybatı cephesinin iç cephesinde de sıva dökülmeleri ve bozulmalar tespit edilmiştir. İç cephenin bir kısmını oluşturan sur duvarı doğal etmenlere maruz kalmış, kısmi mekanik parçalanmalar ve aşınmalar tespit edilmiştir. (Şekil 10)

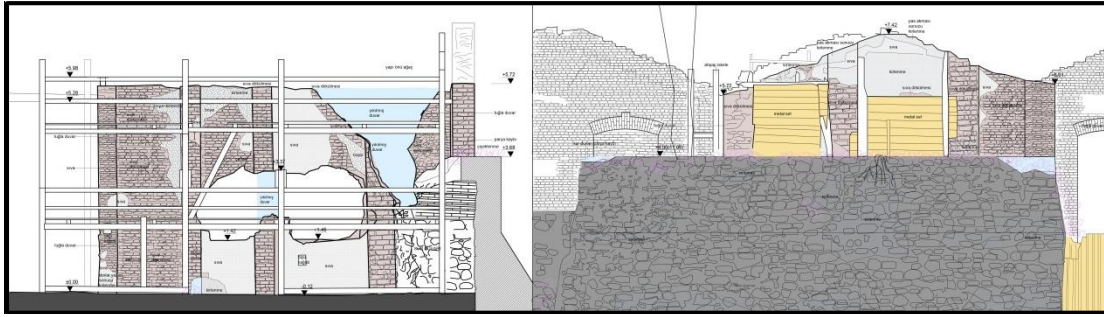
Şekil 11. Güneydoğu Cephesi Görünüş Şekil 12. Kuzeydoğu Cephesi Görünüş

T5 binasının güneydoğu cephesi de sur duvarının harman tuğla duvar ile devam ettirilmesi sonucu inşa edilmiştir. Güneydoğu cephesi iki pencere boşluğundan oluşmuş, pencere boşlukları uzun süre doğal etmenlere maruz kalmıştır. Zamanla boşluklar büyümüş, ayırıcı tuğla duvar yıkılmış tek boşluk haline gelmiştir. Bu açıklığın hemen üstünde duvarın bir kısmı yıkılmış, sur duvarından başlayarak yukarı doğru açılan ikinci bir açıklık gözlemlenmiştir. Cephe üzerindeki boyalar dökülmüş, boyalı kalan kısımlar doğal etmenlere maruz kalmıştır. (Şekil 11)

Güneydoğu cephesi ve iç cephesinde sıva dökülmeleri ile bozulmalar meydana gelmiş, taşıyıcı sistem yığma tuğla duvar açığa çıkmıştır. İç cephede kirlenmeler gözlemlenmiş, kullanıcılara (evsizler) bağlı olarak cephe üzerinde duvar yazıları tespit edilmiştir.

T5 binasının kuzeydoğu cephesi de sur duvarının harman tuğla duvar ile devam ettirilmesi sonucu inşa edilmiştir. Güneydoğu cephesi iki pencere boşluğundan oluşmuş, Kennedy Caddesine bakan kısım metal set ile kapatılmıştır. Cephedeki boyaların çok büyük kısmı dökülmüş, sıva dökülmeleri ve bozulmalar tespit edilmiştir. T5 binası ile sur duvarının birleştiği kısım sarmaşıklarla kapanmıştır. Sur duvarının köşesinde zamana bağlı ve uzun süre doğal etmenlere maruz kalması sonucu kısmi olarak parçalanmıştır. Kuzeydoğu cephesi iç cephesinde sıva dökülmeleri ve kirlenmeler gözlemlenmiş, iç cephe sur duvarı kısmında doğal etmenlere bağlı olarak yosunlanma, aşınma ve kısmi parçalanmalar görülmüştür. İç cepheye birleşik metal aksamın bağlandığı kesme taş duvar kireç ile boyanmış, zamanla çeşitli kirlenmeler meydana gelmiştir. (Şekil 12)

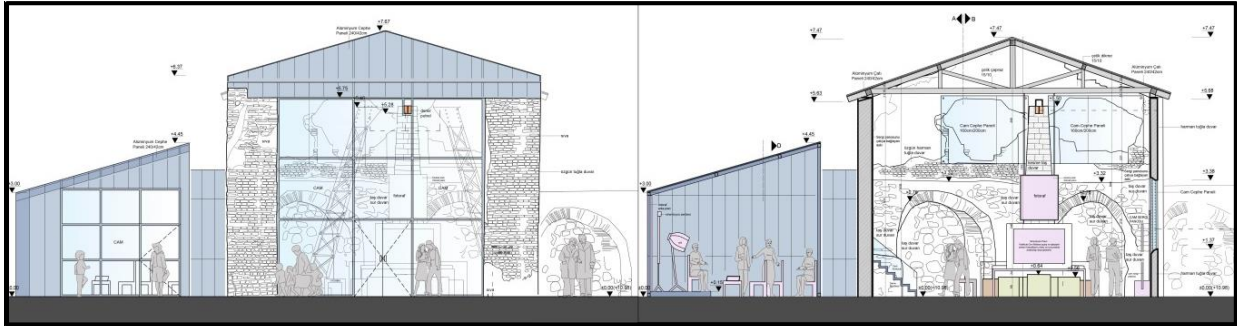
Şekil 14. Güneybatı Cephesi Görünüş ve Kesit

T5 Binasının güneybatı cephesinde boya ve sıva dökülmesi sonucu bozulmalar, parçalanmalar oluşturmıştır. Cephenin daha fazla bozulmasına sebep olacak kısımlar tamamlanmış, tuğla duvar bitiminde oluşan bitkisel yerleşmeler temizlenmiştir. Cephenin bakım ve onarımı yapılmıştır. Binaya girişi sağlayan açıklık için çağdaş yaşam koşullarına uygun tasarım önerisinde bulunulmuş, açık giriş cam ve çelik taşıyıcı ile kapatılmıştır.

Cephedeki giriş açıklığının üstündeki parçalanmış duvarın nasıl devam ettiği araştırılmış, binaya ait eski dönem fotoğrafları ile bina üzerindeki izler incelenmiştir. Özgün haline uygun olarak aynı form ve yükseklikte çelik strüktür ile tamamlanması önerilmiştir. Güneybatı cephesinin iç cephesinde zamanla oluşan kirlenmeler temizlenmiş, duvarın bakım ve onarımı yapılmıştır. (Şekil 14)

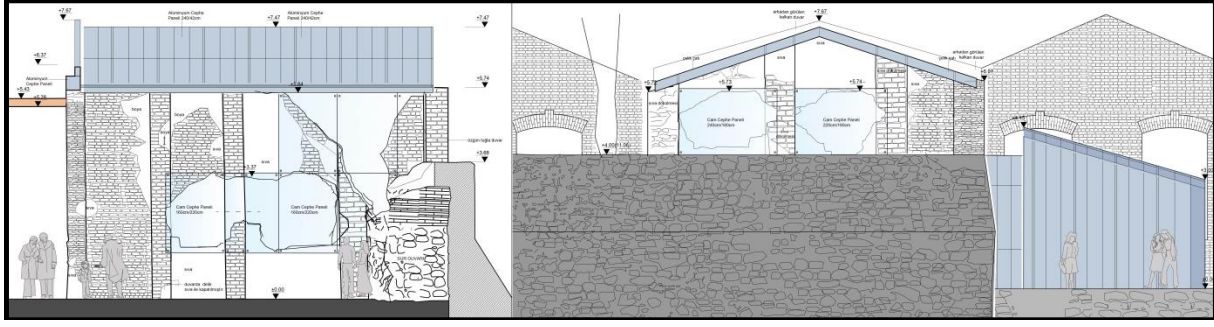
Şekil 16. Güneydoğu Cephesi Görünüşü Şekil 17. Kuzeydoğu Cephesi Görünüşü

T5 Binası güneydoğu cephesinin doğal etmenlere mağruz kalması sonucu tuğla duvarda parça kayıpları oluşmuş, binanın eski dönem fotoğrafları ve bina üzerindeki özgün izler incelenmiş ve cam cephe paneli ile tamamlanması önerilmiştir. Binanın değişimi tarihsel katmanlaşması gösterilmiş, duvarın daha fazla bozulması engellenmiştir. Sur duvarı ile güneydoğu cephesinin birleştiği kısımda büyüyen bitkisel yerleşmeler kaldırılmıştır. Cephede oluşan kirlenmeler temizlenmiş, bakım ve onarımı yapılmıştır. (Şekil 16)

T5 Binası kuzeydoğu cephesinin doğal etmenlere maruz kalması, sıva ve boya dökülmelerinin yaşanması sonucu yüzeylerde bozulmalar ve malzeme kayıpları meydana gelmiştir. Cephede yer alan iki açıklık önündeki metal set kaldırılmış, açıklıkların cam cephe paneli ile kapatılması önerilmiştir. Cephenin daha fazla bozulması engellenmiştir. Cephede oluşan kirlenmeler kaldırılmıştır. (Şekil 17) Kuzeydoğu cephesinin iç cephesindeki sur duvarında oluşan yosunlanma ve kirlenmeler temizlenmiştir. Metal aksamın bağlandığı kesme taş duvarın bakım ve onarımı yapılmış, özgün haline getirilmiştir.
