TITLE: Hatay İli Antakya Merkezde Yarı Kırsal Bölgede 6 ve 20 Subat 2023 Depremlerinin Etkisi

## The Effect of the 6 and 20 February 2023 Earthquakes in the Semi-Rural Region in Hatay, Antakya

Bu çalışma 6 ve 20 Şubat depremleri sonrasında Çanakkale Valiliği tarafından 9 Mart 2023 tarihinde yapılan görevlendirme ile Hatay ilindeki hasar tespit çalışmaları sırasında yapılan gözlemleri içermektedir. Bu makalede, ilk depremden yaklaşık 1 ay sonra bölgede 10 gün boyunca yapılan incelemeler sonucunda tespit

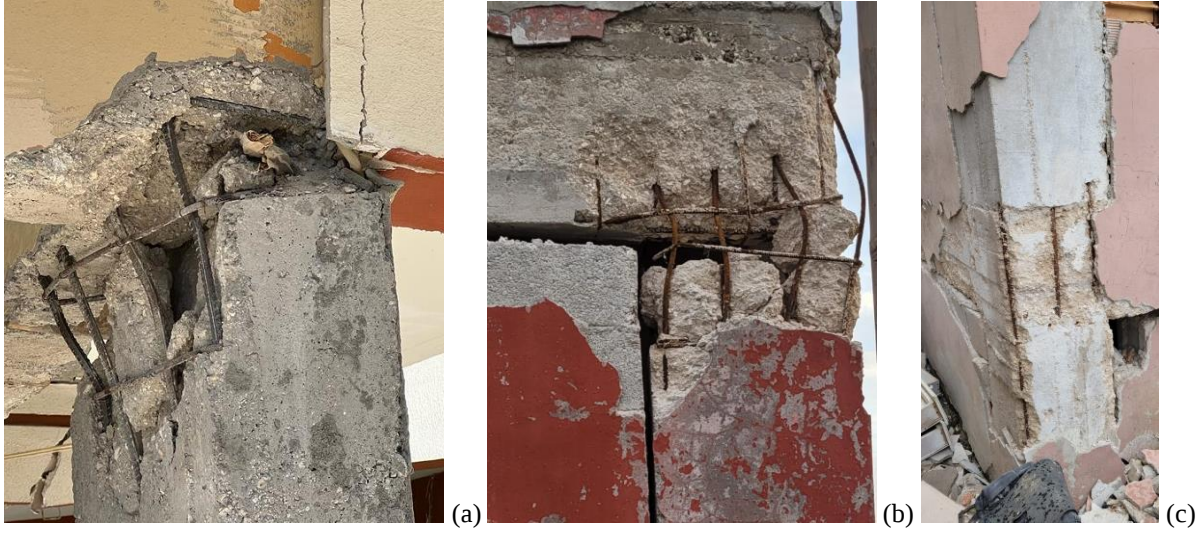
Şekil 5: Kolon hasarları.

Nervürlü yerine düz donatı kullanılması durumunda beton ile donatı arasındaki aderansın sağlanmadığı ve deprem esnasında donatının betondan kolayca sıyrılabilmesi bilinmektedir. Kesme kuvvetlerini karşılayan etriye ve çiroz donatılarının konmaması veya yetersiz konması durumlarında, deprem sırasında kesme çatlağının büyümesi çok daha hızlanmakta, betonun kabuk atmasıyla boyuna donatıların burkulması ve enine donatıların kopması sonucu kolon ağır hasarlı duruma gelmektedir. Şekil 5a ve b'de çiroz bulunmayan

ve etriye sıklaştırmalarının yapılmadığı kolon örnekleri görülmektedir. Şekil 5c’de ise belli bir bölgede hiç etriye bulunmayan bir kolon tespit edilmiştir. Donatıların korozyon durumu hem kesit kaybına uğrayıp taşıma kapasitesini kaybetmesi açısından hem de beton ile aderansını kaybetmesi açısından son derece tehlikelidir. Bölgedeki hasar gören yapılarda çok sayıda korozyon oluşmuş donatı görülmüştür (Şekil 6). TS500’e (2000) göre hava koşullarına açık kolon ve kirişlerde en az 25 mm net beton örtüsü bulunması gerektiği belirtilmektedir. Özellikle Şekil 6d’de donatılardaki korozyonu önlemesi amacıyla bırakılması gereken pas payının neredeyse hiç bulunmadığı görülmektedir.

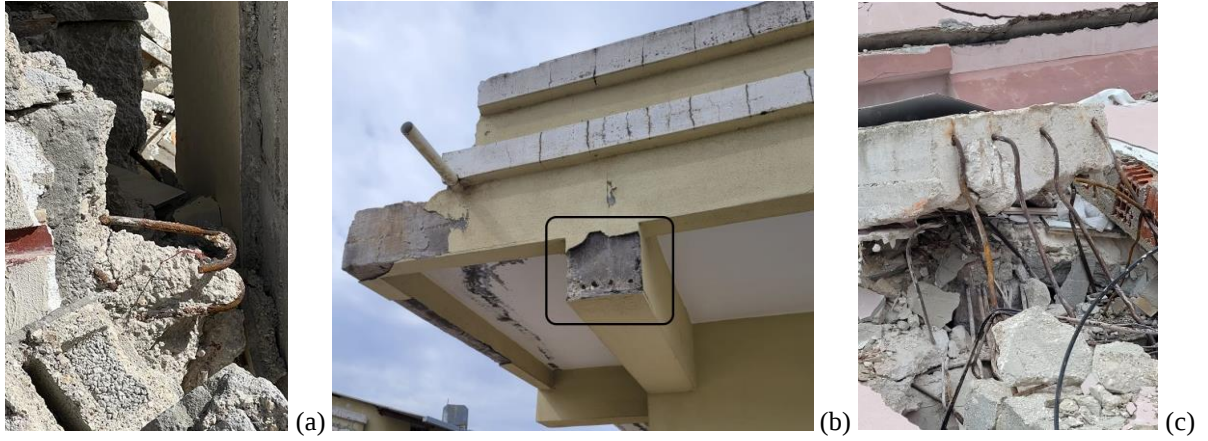
Şekil 7: Hatalı donatı uygulamaları.

Mühendislik hizmeti görmemiş olan binalarda donatıların genel yerleşimleri doğru olsa dahi donatının betona kenetlenmesini sağlayan kanca ve gönye uygulamalarının neredeyse hiç uygun yapılmadığı gözlemlenmiştir. Boyuna donatıyı saran etriyelerin ucuna yapılan kancanın deprem sırasında çekirdek betonu sargılamaya devam etmesi beklenmektedir. Kancanın 90° yapılması durumunda dıştaki kabuk beton döküldükten sonra etriye uçları kolaylıkla açılmakta ve etriyenin betonu sargılama etkisi sonlanmaktadır. Kancanın 135° yapılması ancak kanca boyunun yeterli bırakılmaması durumunda ise artan yükler etkisinde benzer davranış oluşmaktadır. Gönye uygulaması ise, kirişteki boyuna donatıların kolon içinde bükülerek ankrajının sağlanmasını amaçlamaktadır. Bu uygulamanın yapılmaması durumunda birleşim bölgesinde ankraj sağlanamamakta ve donatıların sıyrılarak ayrılması daha kolay gerçekleşmektedir. Şekil 7a’da kanca boyunun yetersiz olduğu, Şekil 7b’de ise konsol kirişteki çekme donatılarında 90° kıvrılmayarak düz kesildiği görülmektedir. Şekil 7c’de ise yıkılmış bir binadaki düz donatılar görülmektedir.

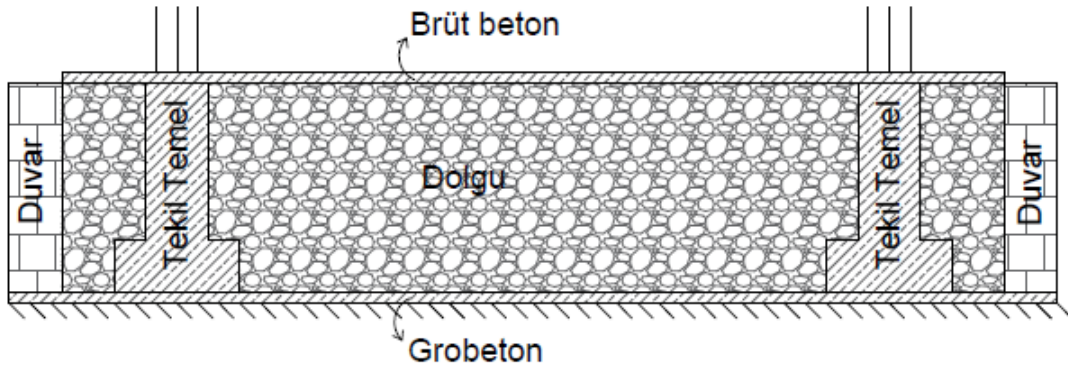
Şekil 8: Tekil temel uygulaması.

Kırsal bölgedeki binalarda genellikle tekil temel uygulamaları mevcut olup, tabanda döşeme olmadığı gözlemlenmiştir. Temel yapılırken ilk olarak binanın brüt alanından daha büyük derin olmayan bir bahçe hazırlandığı, sonrasında bunun etrafını duvarla çevirip arkasından bahçe tabanına grobeton döküldüğü, ardından temel kalıplarının çakılıp donatılarının bağlanıp betonunun döküldüğü belirtilmiştir. Son olarak tekil temelin filizleri yüzeyde kalacak şekilde temelin içinde bulunduğu bahçenin toprakla doldurulduğu ve filizlerin bağlanacağı kolonların bu işlemde çok sonra da imal edilebildiği belirtilmiştir (Şekil 8). Bu şekilde temelleri yapılmış binalara girdiğimizde tekil temellerin deplasman yaptığı ve yapıdan ayrıldığı gözlemlenmiştir. Tek katlı yapılarda ya da çok katlı yapıların giriş katlarında döşemenin bulunmadığı bunun yerine 5 cm civarında brüt beton döküldüğü yapılarda ise bu döşemenin kırılarak zemine gömüldüğü, özellikle odaların orta bölgelerinde görülmüştür.

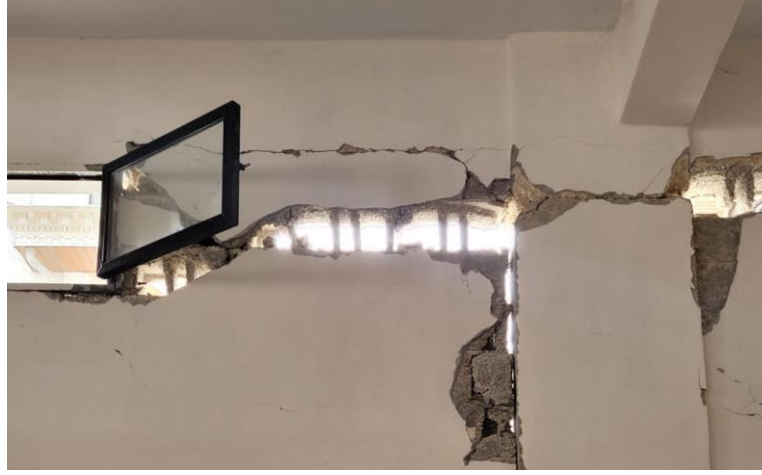
Şekil 9: Kısa kolon hasarı.

ABYYHY1975'ten itibaren deprem yönetmeliklerimizde tanımlanmış olan kısa kolon düzensizliğinin oluşturduğu hasar durumuyla da karşılaşmıştır (Şekil 9). Kısa kolon durumu oluşturacak bant pencere vb. bulunması durumunda söz konusu kolon için kesme hesabının yönetmelikteki formüllerle yapılması, kolonun kat yüksekliği boyunca sık etriye ile sarılması, kolon ile duvar arasına ezilebilir bir malzeme konulması gibi önlemler bulunmaktadır. Ancak bunlar yapılmadığı takdirde kısa kolona çok daha büyük kesme kuvvetinin gelmesiyle kolonun hasar alması kaçınılmaz olmaktadır.

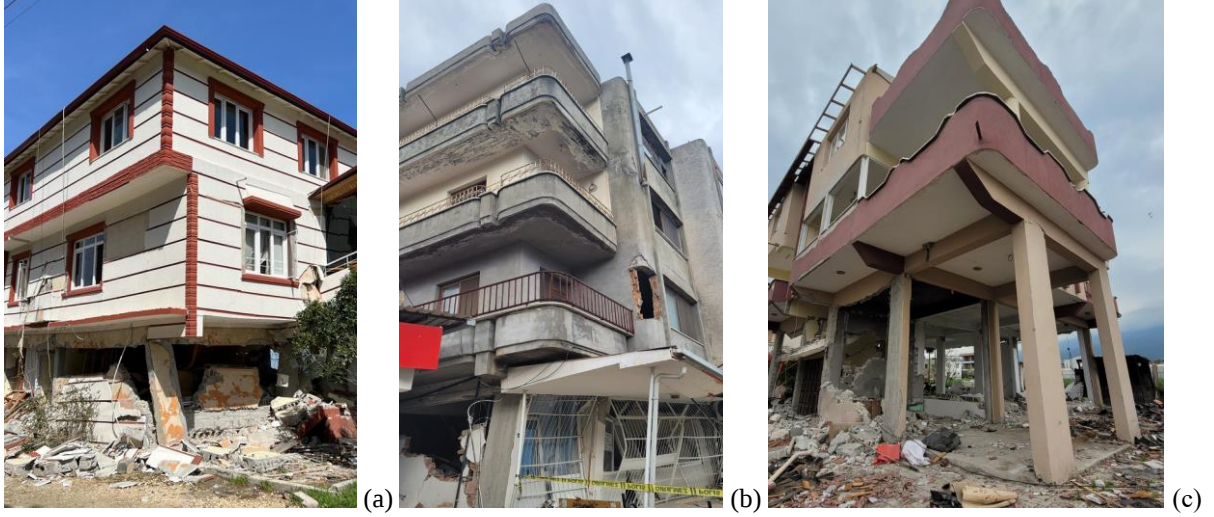
Şekil 10: Yumuşak kat hasarı.

ABYYHY1998'den itibaren deprem yönetmeliklerimizde bulunan yumuşak kat durumu depremlerde yapının yıkılmasına yol açan veya ağır hasar oluşturarak yapıyı kullanılamaz hale getiren düzensizliklerin başında gelmektedir. Yumuşak kat düzensizliği, giriş katlarının dükkan, mağaza vb. olarak kullanılması durumunda dolgu duvarların bulunmayışı veya üst katlara göre daha az bulunmasıyla ve ayrıca bu katın yüksekliğinin diğer katlardan daha fazla olmasıyla katlar arasında oluşan rijitlik farkı nedeniyle meydana gelmektedir. Şekil 10a ve b'de görüldüğü gibi, giriş kat ve üst katlar arasındaki rijitlik farkı zemin kat kolonlarında çok ciddi ötelenmelere sebep olarak yapıları kullanılamaz hale getirmiştir. Şekil 10c'de ise zemin kat yüksekliğinin diğer katlara göre fazla olması kolon uçlarında hasar oluşturarak yapıyı ağır hasarlı hale getirmiştir.

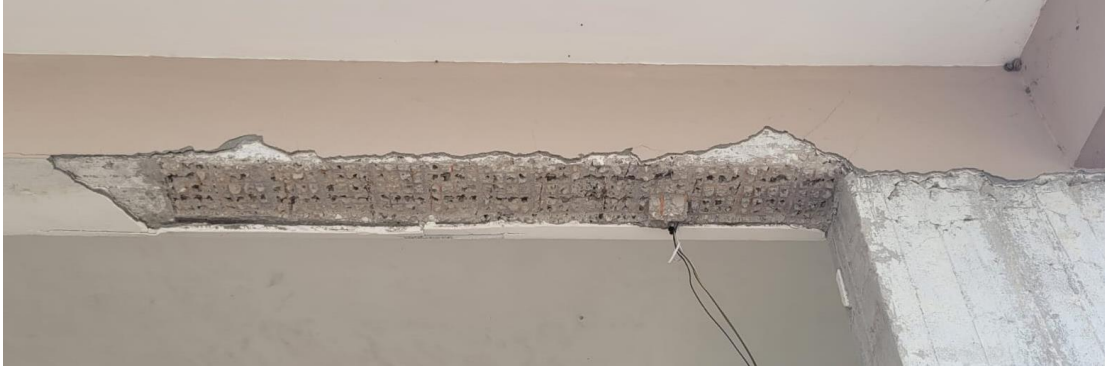
Betonarme elemanlarda beton dökülürken yeterli yerleştirme/vibrasyon yapılmadığı için oluşan segregasyon örneği Şekil 11'de görülmektedir. Segregasyon, betonun içindeki malzemelerin yoğunlukları ve boyutları doğrultusunda ayrışmasına neden olduğu için tehlikeli bir durumdur. Ayrıca betonarme elemanların kesilerek içinden tesisat veya boru geçirilmesi gibi durumlarla da karşılaşmıştır (Şekil 11). Yapısal elemanlarda oluşturulan bu boşluklar o bölgeyi zayıflatarak dayanım ve rijitlik azalmasına neden olmaktadır.

Şekil 11: Segregasyon oluşmuş kiriş.

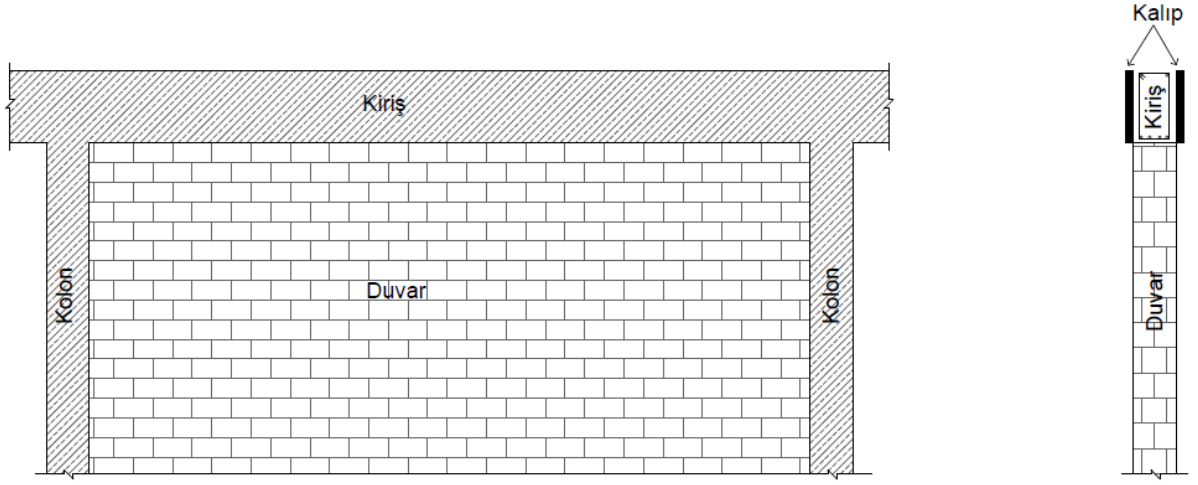
Şekil 12: Duvar örme tekniği.

Kolon ve kirişin ayrı zamanlarda döküldüğü uygulamalarda, kolonlar döküldükten sonra duvarların örüldüğü, örülen duvarın üst yüzeyinin ise kiriş kalıbının alt yüzeyi olarak kullanıldığı belirtilmiştir (Şekil

12). Bu durumdan dolayı deprem sırasında duvar kiriş altında daha fazla sıkışmakta ve duvarın hasar görmesi daha kolay gerçekleşmektedir.

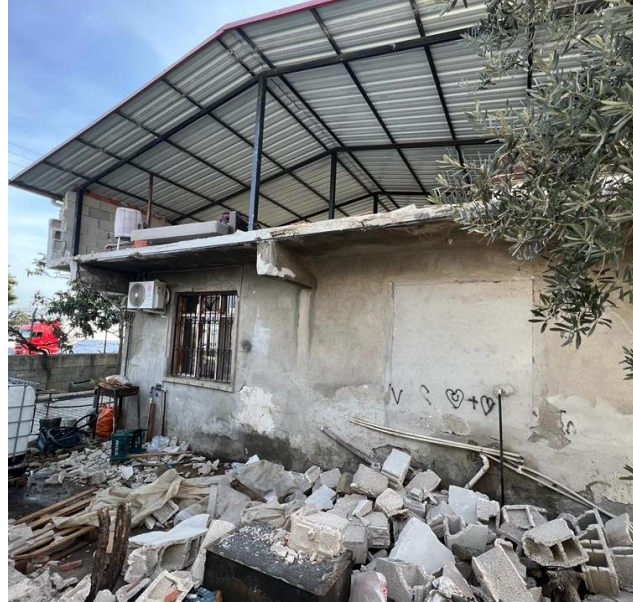
Şekil 13: Duvar hasarı.

Kimi binaların çatı katında (yüksek çatı ya da çatı uygulaması yok), parapet gibi (yaklaşık 1m yüksekliğinde) duvar kullanıldığı ve bu duvarların da yaranılma ve can kayıplarına neden olduğu belirtilmiştir (Şekil 13).

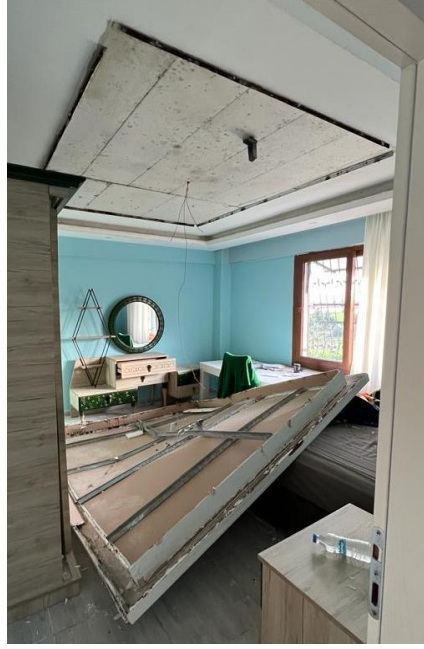
**Şekil 14:** Asma tavan hasarı.

Bölgede tavan süslemesinin oldukça fazla olduğu ve deprem sırasında düşen kartonpiyerlerin kaçışa engel olduğu ve yaralanmalara sebep olduğu öğrenilmiştir. Yine asma tavan bağlantısının uygun yapılmaması ile asma tavanın tamamen çökerek ciddi hayati tehlike oluşturduğu gözlenmiştir (Şekil 14).

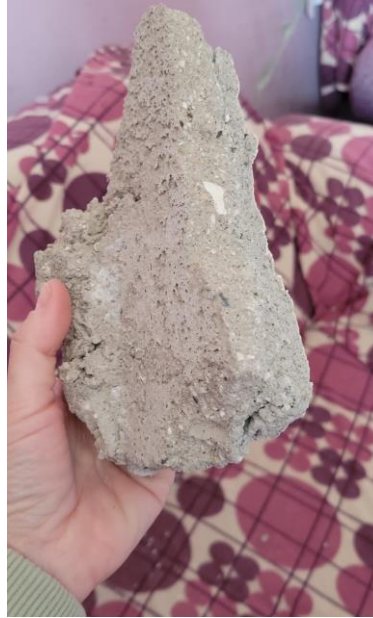
**Şekil 15:** Kalın sıva uygulaması.

Bölgede genel bir uygulama olarak sıvanın kalın kullanılması yaygındır. Yaklaşık 4-5 cm'e varan sıva uygulamasına sıklıkla rastlanmıştır (Şekil 15). Hasar tespiti yapılırken bazı taşıyıcı elemanlardaki çatlakların sıva kaldırıldığında betonarme elemanda bulunmadığı gözlemlenmiştir.
