## Van (Türkiye)'daki Kıyı Yapıları ve Mevcut Durumu<sup>a</sup>

**Muhammet DEMİR<sup>ID</sup>**

## **Coastal Structures and Current Situation in Van (Türkiye)**

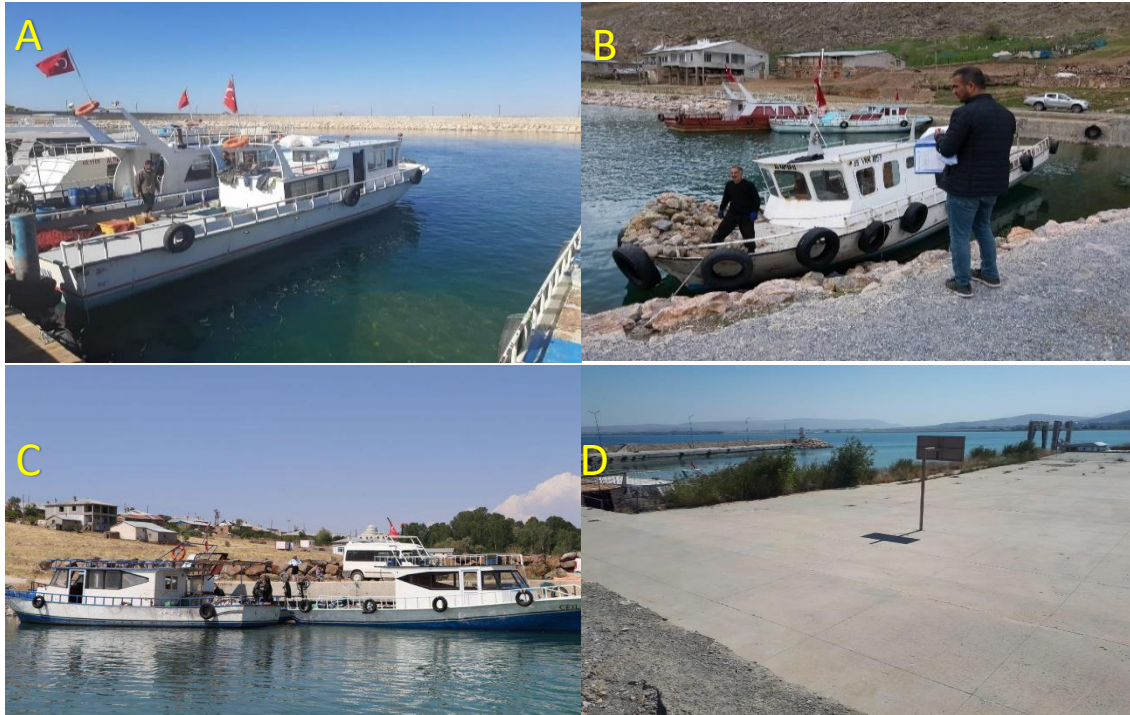
**Şekil 2.** Edremit Küçük Tekne Balıkçı Barınağı (A), İnköy İskelesi (B), Altınsaç (C) ve Gevaş (D) Tekne Barınağı

Barınakta çok sayıda turizm teknesinin bulunması, balıkçı teknelerinin bağlama yeri sorunu yaşamasına neden olduğu, ayrıca kurak dönemlerde teknelerin rıhtıma yanaşmakta zorluk çektiği bildirilmiştir.

Yağış miktarlarının normal seviye altında olduğu yıllarda barınma yerindeki suyun çekilmesi ile birlikte iskelenin dibinde bulunan taşlık ve kayalıklardan dolayı balıkçı teknelerinin iskeleye yanaşmada zorluk çektiği belirlenmiştir.

Barınağın kıyısal yapısı, Van Gölü'ndeki akıntı ve dalga hareketlerine bağlı olarak bazen değişikliğe uğramaktadır. Yağışlara bağlı olarak, Van Gölü'nün su seviyesi arttığı dönemlerde barınağın su altında kaldığı, su seviyesini azaldığı dönemlerde ise ortaya çıkan taşlardan dolayı balıkçı teknelerinin barınağa girişte zorluk yaşadığı bildirilmiştir.

Kurak dönemlerde su seviyesinin düşmesiyle barınma yerine giriş çıkışlarda zorlukların yaşandığı bildirilmiştir.

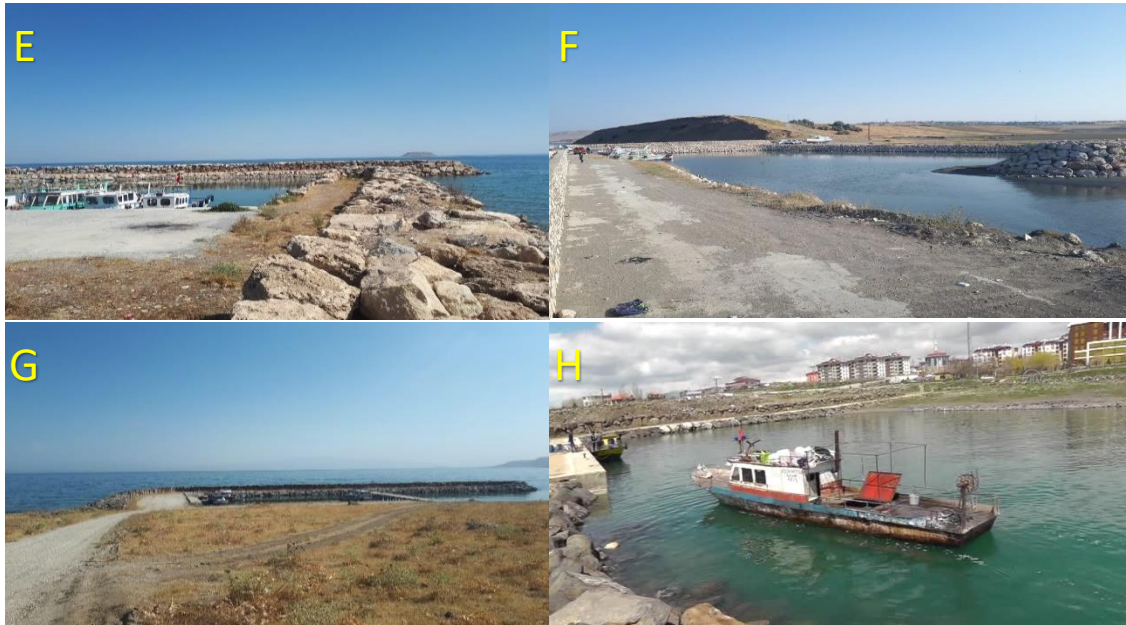
Şekil 3. Dereağzı Balıkçı Barınağı (E), Çitören (F), Yaylıyaka (G), Erciş (H) Tekne Barınağı

Bakım-onarım alanı, lavabo, elektrik ve su tesisatı olan barınma yerinde, balıkçı deposu, balıkçı lokali, ağ kurutma alanları, balık satış yerleri, soğuk hava deposu ve yangın söndürme sistemle bulunmamaktadır. Yağış miktarlarının normal seviye altında olduğu yıllarda barınakta suyun çekilmesi ile birlikte gölün dibinde bulunan taşlık ve kayalıklardan dolayı balıkçı teknelerinin barınağa girmekte zorluk yaşadıkları bildirmiştir.

Kurak geçen yıllarda barınaktaki su seviyesinin düşmesi ile barınağın içinde biriken kumdan dolayı balıkçı tekneleri kıyıya yanaşmakta zorluk çekmektedirler. Ayrıca barınağın dışında yığılan malzemelerin dalgaların etkisiyle barınak girişinde çökeldiği ve zamanla barınağın içine girerek barınağın dolmasına neden olduğu bildirilmiştir. Bundan dolayı balıkçı tekneleri limana giriş yapamadığı, bu nedenle bazı dönemlerde Van Yüzüncü Yıl Üniversitesi iskelesine yanaşmak zorunda kalmaktadırlar. Barınak girişi zaman zaman iş makinalarıyla temizlenmekte ancak belli bir süre sonra barınak girişi tekrar kumla dolmaktadır. 2022 yılında Ulaştırma ve Altyapı Bakanlığı tarafından barınak içinin temizlenmesi ve derinleştirilmesi çalışmalarının yapıldığı, ancak barınak girişinin tekrar kum ile dolmaya başladığı bildirilmiştir.

2021 yılında yaşanan kuraklığın etkisiyle göl seviyesinin düşmesine bağlı balıkçı teknelerinin manevra alanlarının daraldığı, barınak dibinde bulunan taşlık ve kayalıklardan dolayı balıkçı teknelerinin rıhtıma yanaşamadığı bildirilmiştir.

Van Gölü'ndeki akıntı ve dalga hareketlerine bağlı olarak kıyısal yapı zaman zaman değişikliğe uğramakta ve yağış miktarlarının normal seviye altına düştüğü zamanlarda kuraklığın etkisiyle gölün dibinde bulunan ve ortaya çıkan taşlık ve kayalıklardan dolayı balıkçı teknelerinin barınağa yanaşmakta zorluk yaşadıkları bildirilmiştir.

Van ilinde bulunan kıyı yapılarının modern balıkçılığa yönelik hizmet verebilmesi için, Dereağzı Balıkçı Barınağı, Çitören, Adır (Yaylıyaka), Van Yüzüncü Yıl Üniversitesi ve Erciş (Gölağzı) Tekne Barınaklarının bakım onarımlarının yapılması ve iç alanların temizlenmesi, Altınbaş, İnköy, Yeşilsu ve Yarmada barınma yerlerinin, tekneleri hava koşullarında koruyacak şekilde bakım-onarım ve rıhtımlarının yapılması ve iç alanlarının temizlenmesi, doğal barınma yeri olan Erçek ve Dağönü barınma yerlerinde ise tekne barınağının yapılması balıkçılık açısından önemlidir. Ayrıca, avlanan su ürünlerinin sağlıklı şartlarda boşaltılması, muhafaza edilmesi ve pazarlanması için, Van'daki kıyı yapılarının alt ve üst yapı eksikliklerinin giderilmesi ve bu yapıların elektrik ve buz makinesi ile donatılması, katı atık ve sınıtine atıklarını boşaltacak ve teknelerin bakım-onarımlarını gerçekleştirebilecek yerlerin yapılması gerekmektedir.

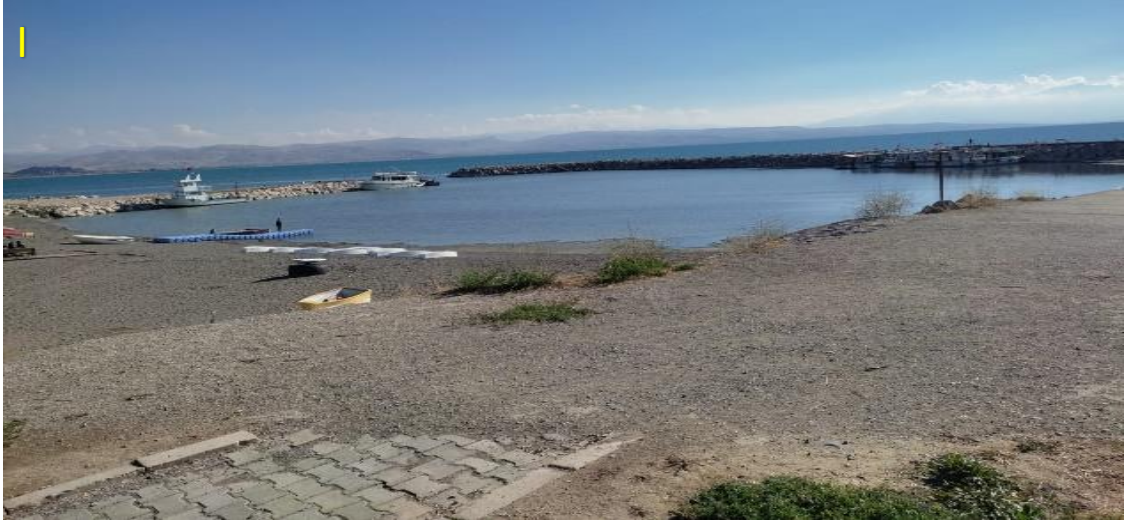
**Şekil 4.** Van YYÜ (I) Tekne Barınma Yeri

Tuşba ilçesinde yer alan barınakta balıkçı tekneleri bulunmamaktadır. Ancak Çitören, Adır ve Yeşilsu barınma yerlerinde bulunan teknelerin bağlı olduğu barınaklarına giremediği dönemlerde teknelerini Van YYU barınağına çektikleri belirtilmiştir.

Kurak geçen dönemlerde balıkçı teknelerinin manevra alanlarının daraldığından dolayı rıhtıma yanaşmakta zorlandıkları bildirilmiştir.

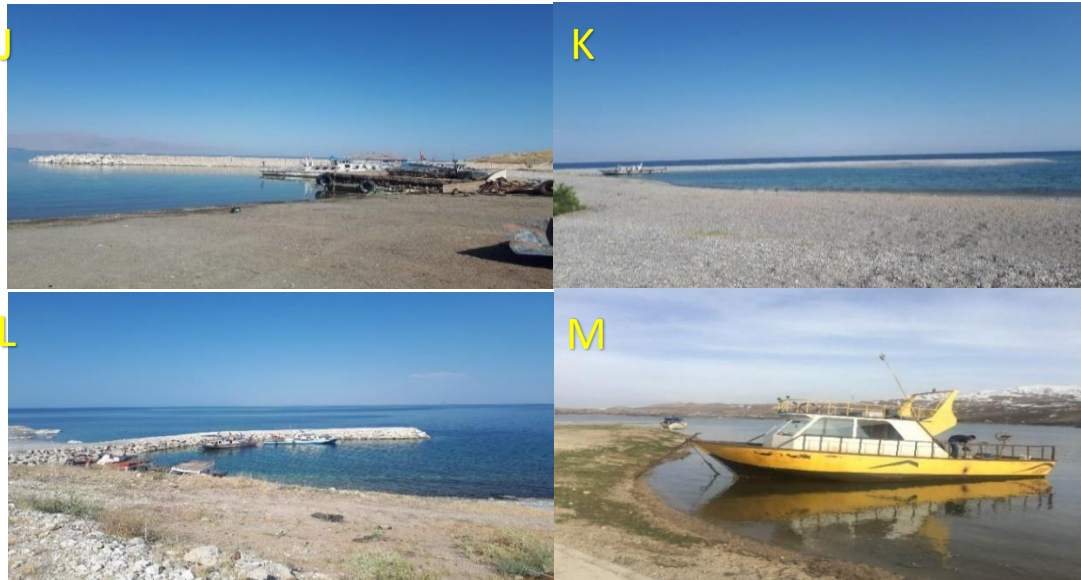
Şekil 4. Yarımada (J), Yaşilsu (K), Dağönü (L) ve Erçek (M) Tekne Barınma Yeri

Barınakta 2021 yılında yaşanan kuraklıktan dolayı çekilen su ile birlikte balıkçı teknelerinin barınma yerine giriş-çıkışlarda zorluk çektiği ve yeteri kadar dalga kıran olmadığından dolayı teknelerin rüzgâr ve fırtınalardan zarar gördüğü bildirilmiştir.

2021 yılında yaşanan kuraklıktan dolayı çekilen su ile birlikte balıkçı teknelerinin barınma yerine giremedikleri, mevcut rıhtım yeteri kadar dalga kıran etkisi yapamadığından dolayı teknelerin rüzgâr ve fırtınadan zarar gördüğü bildirilmiştir.

Van Gölü'ndeki akıntı ve dalga hareketlerine bağlı olarak kıyısal yapı zaman zaman değişikliğe uğramaktadır. Barınaktaki suyun sığ olması nedeniyle rüzgârlardan dolayı bazen küçük balıkçı gemileri hasar görmektedir. Yağış miktarlarının normal seviye altında olduğu yıllarda barınma yerindeki suyun çekilmesi ile birlikte gölün dibindeki kum ve dalgalarla gelen kum partiküllerinin doğal barınma yerinin girişini doldurduğu, bu nedenle balıkçı teknelerinin barınağa giriş yapamadığı bildirilmiştir.

Erçek Gölü'nde tekne barınağı olmadığından dolayı akıntı ve dalga hareketlerine bağlı olarak kıyısız yapı zaman zaman değişikliğe uğramakla birlikte su seviyesi yağışlara bağlı olarak yükselip alçalmaktadır. 2021 yılında yaşanan kuraklıktan dolayı su seviyesinin düşmesi ile doğal barınma yerinin kum ile dolduğu ayrıca doğal bir yapı olması sebebiyle rüzgârlardan dolayı teknelerin kıyıya yanaşmadığı bildirilmiştir.

Doğal yapıda olan ve rıhtımı olmayan Erçek ve Dağönü barınma yerleri ile rıhtımı yetersiz olan Yeşilsu ve Yarımada barınma yerlerinde balıkçı gemilerinin rüzgâr ve fırtınalardan zarar gördüğü ifade edilmiştir. Altınsaç Tekne Barınağı dışındaki tüm kıyı yapıları aktif olarak balıkçı tekneleri tarafından kullanılmaktadır.
