## TAŞIYICI DUVAR UZUNLUKLARI DEPREM YÖNETMELİĞİ KURALLARINA UYGUN OLMAYAN DONATISIZ YIĞMA BİR YAPININ DENEYSEL OLARAK İNCELENMESİ

<sup>1</sup>Oktay Musa KAYIRGA, <sup>2</sup>Fatih ALTUN

### Experimental Investigation of Unreinforced Masonry Building Having Insufficient Loadbearing Wall Length According to Turkish Earthquake Code Rules

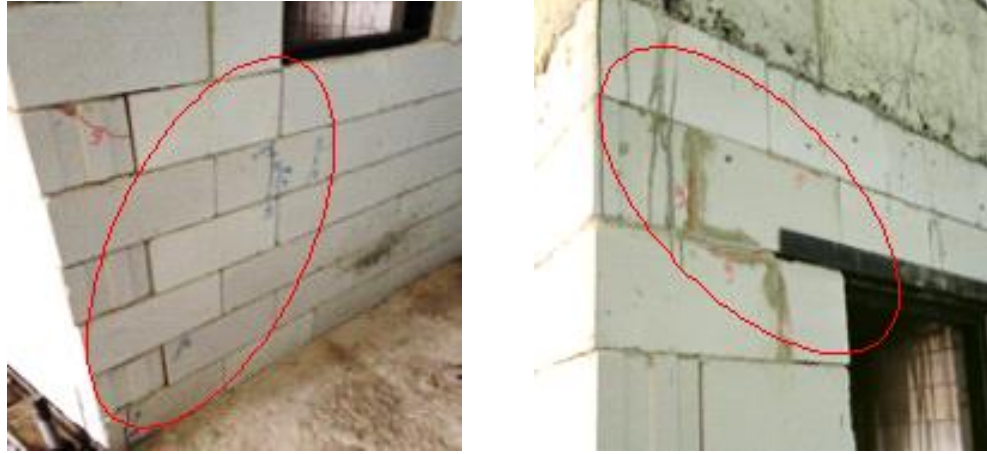
Yedinci döngüde yaklaşık 35 kN yük etkisi ile histeresiz eğrisinde karakteristik değişiklik meydana geldiği gözlemlenmiştir. Bu aşamada, doğrusal olduğu kabul edilen yük deplasman grafiğinin doğrusallıktan uzaklaştığı değerlendirilmiştir. Meydana gelen bu değişiklik sonucunda deneysel çalışmanın deplasman kontrollü olarak devam etmesi kararlaştırılmış ve bu aşamadan sonra deplasman kontrollü yüklemeler yapılmıştır. Histeresiz eğrisinde meydana gelen değişimle birlikte duvar malzemesi harç birleşiminde çatlak oluşumu da gözlemlenmiştir. Duvar malzemesi ile harç arasında başlayan çatlaklar 9. Döngüden itibaren basamaklı karakteristik çapraz çatlak haline dönüşmeye başlamıştır. Yükleme sonucunda gelişen hasarlara ilişkin fotoğraflar Şekil 3’de verilmiştir.

Şekil 3. İlk karakteristik hasarlar  
Figure 3. First characteristic cracks

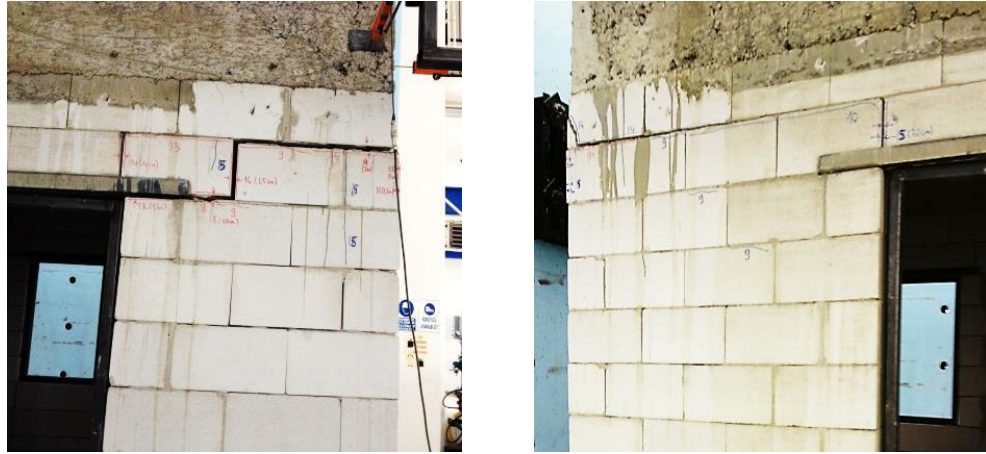
Artan yükleme etkisiyle, bu aşamadan itibaren kapı ve pencere boşluk köşelerinden yapı köşelerine doğru basamaklı çapraz çatlak gelişimleri artarak devam etmiş, hasar gelişimi ile yapının yük taşıma kapasitesi, itme ve çekme yönünde 40 kN seviyesine kadar ulaşmıştır. Belirtilen aşamaya ilişkin yapının çeşitli bölgelerinden alınan fotoğraflar Şekil 4’de verilmiştir.

Şekil 4. Maksimum yük etkisi altında hasar durumları  
Figure 4. The damages under the maximum load effect

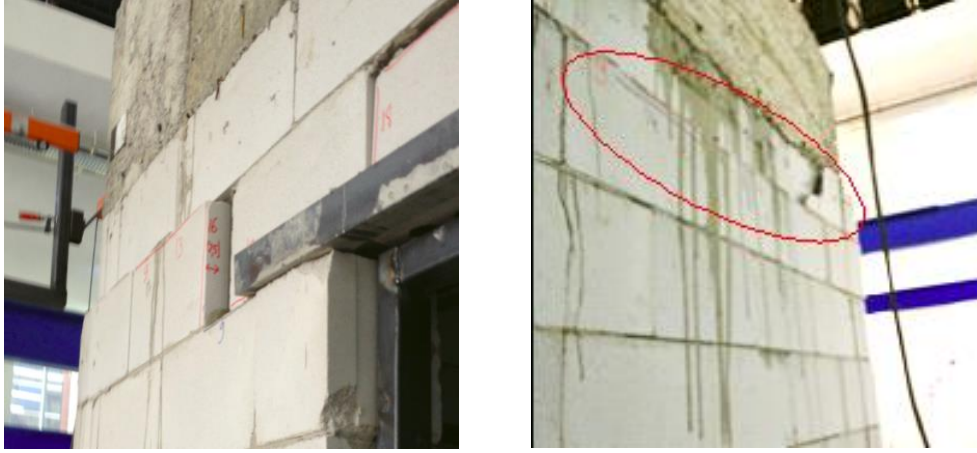
Kapı ve pencere boşluklarına bağlı rijitlik farkı nedeniyle uygulanan yük etkisi doğrultusundaki duvarda burulma hasarları gözlemlenmiştir. Burulma etkisinin incelenmesi amacıyla yapı çapraz köşelerine yerleştirilen deplasman ölçerlerden alınan deplasman değerleri Çizelge 3’de, hasara ilişkin örnek fotoğraflar Şekil 5’de verilmiştir.

Şekil 5. Burulma hasarları

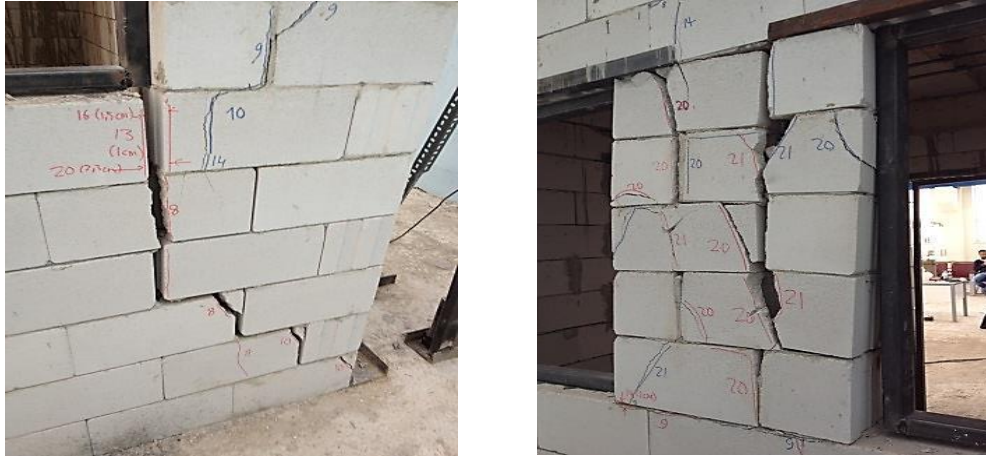
Devam eden döngülerde yük etkisi altında çatlak gelişimi artmış ve deney sonuna kadar çatlak gelişimi 35 mm mertebelerine ulaşmıştır. Yapı, her iki doğrultudaki yük etkisi altında meydana gelen çatlakların açılıp kapanması ile enerji tüketmeye devam etmiştir. Yirminci döngü itibariyle hasarlar kalıcı hale gelmeye başlamış, malzemede kopma ve dökülmeler meydana gelmiştir. Hasarlara ilişkin örnek fotoğraflar Şekil 6'da verilmiştir.

Şekil 6. Deney sonu itibariyle maksimum hasar durumları

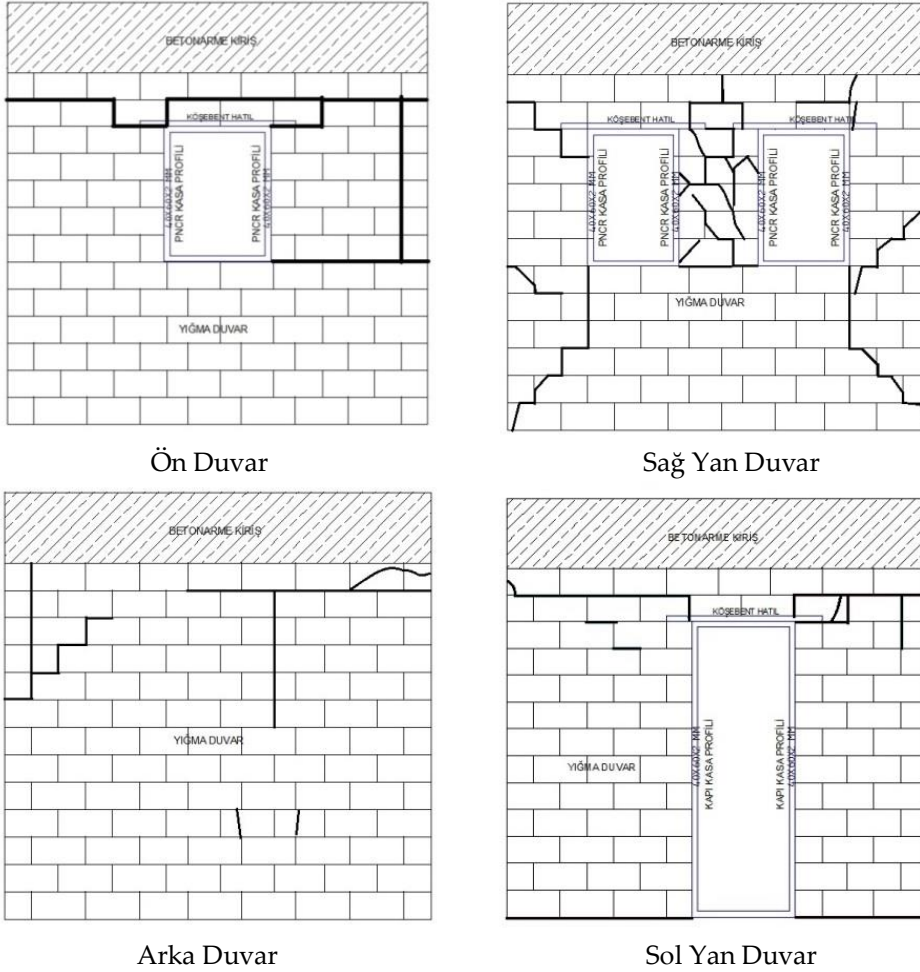
Döngüsel yük etkisi altında yığma yapı duvarlarında meydana gelen hasarları gösterir dağılım Şekil 9'da verilmiştir.

Şekil 9. Yığma yapı hasar dağılımı

Yapıda meydana gelen hasar tipleri değerlendirildiğinde, uygulanan yük doğrultusundaki duvarlarda çatlakların karakteristik çapraz çatlak şeklinde meydana geldiği görülmüştür. Bu hasarlar, basamaklı şekilde, blok malzeme harç birleşim yüzeylerinde meydana gelmiş ve deney sonu itibarıyla 35 mm mertebelerine ulaşmıştır. Yığma yapı sağ yan duvarında iki pencere arasında kalan duvar parçasının ise, kısa rijit eleman olarak çalıştığı ve tersinir yük etkisi altında malzeme bazında en büyük hasarın bu bölgede olduğu tespit edilmiştir. Ön ve arka duvar hasarları yatay ve düşey yönlü olarak meydana gelmiştir. Duvar rijitlik farkları nedeniyle meydana gelen yer değiştirmelere bağlı olarak, yatay yönlü ve blok malzeme harç birleşim yüzeylerinde burulma hasarları meydana gelmiştir.
