TITLE: 3 EYLÜL 1968 DE VUKUA GELEN BARTIN-AMASRA YERSARSINTISI

AUTHORS: Hartmann WEDDING

### 3 EYLÜL 1968 DE VUKUA GELEN BARTIN-AMASRA YERSARSINTISI

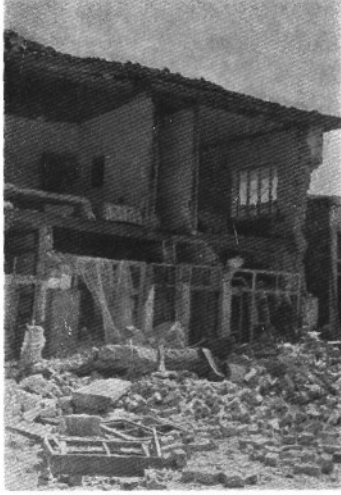
**Foto 5 - Amasra içinde yıkılmış bir ev. Yandan gelen sarsıntı**  
(foto, 3.9.1968 günü saat 12.28 de çekilmiştir).

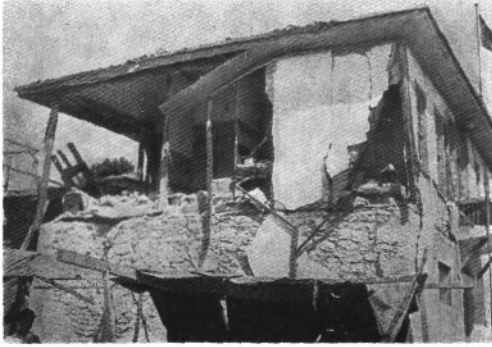
Buna rağmen, özellikle yeni ev inşaatında çok dikkatli davranmak gerekir. 6 numaralı foto, Amasra'nın Büyük Limanı kıyısındaki bir evi göstermektedir. Gümrük idaresinin bulunduğu bu\* binanın temel duvarları çok sağlam yapılmış olduğundan, sarsıntıdan hemen hemen hiç zarar görmeksizin çıkmıştır. Yalnız yer yer sıva döküntüsüne rastlanmaktadır. Buna mukabil üst yapı oldukça kuvvetli zarar görmüştür. Bunun da başlıca nedeni, 10 santimetreyi geçmeyen çok ince duvarlar ve yetersiz inşaat malzemesi kullanılmış olmasıdır. 4 numaralı foto da, başka bir misal vermektedir; burada gördüğümüz ev, 1967 yaz mevsiminde inşasına başlanılmış bir evdir. Bu ev, olduğu gibi çökmüştür. Bunun da nedeni, hiç şüphesiz

**Foto 6 - Amasra'da yıkılan bir ev. Sağlam inşa edilmiş temel duvarları**  
(foto, 3.9.1968 günü saat 12.34 te çekilmiştir).

duvarların yetersiz olan kalınlığıdır. Fotodan açıkça görülmektedir ki, bu duvarlar tek tuğlayla örülmüştür. Bunun gibi kusurlu inşa edilmiş evler, bir yersarsıntısında tâbiatiyle oyun kâğıtları gibi yıkılırlar. Sarsıntının bir yerden ötekine değişen entansitesi gibi birçok faktörlerin burada önemli bir rol oynamış oldukları bellidir. İnsanoğlunun bu faktörleri önleme yeteneği yoktur, ancak evleri usulüne uygun olarak inşa etmek ve böylelikle harap olma ön şartlarının birçoğunu engellemek yeteneği var olsa gerektir. Evlerin alüvyonlar üzerine inşa edilmeleri de pratik nedenler yüzünden her zaman engellenemez. Bununla birlikte, mümkün olan yerlerde inşaatı sağlam temel üzerine oturtmak pekâlâ mümkündür. Bartın-Amasra sarsıntısında yıkılan evlerin sayısı, ev inşaatına daha fazla dikkat edilseydi her halde daha az olurdu. Bu yersarsıntısından alacağımız ders, hiç şüphesiz şudur: Ev inşaatında daha dikkatli davranmak.

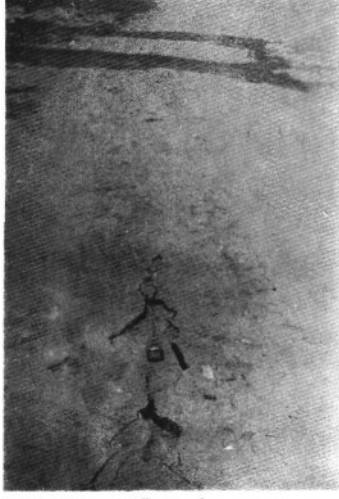
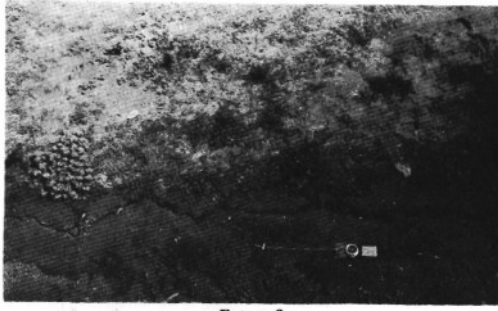
Foto - 1

olmuştur. Yollar, dağların genel doğrultularında açılmış olduklarından, çatlaklar da aynı doğrultuyu izlemişlerdir, yani güneybatıdan kuzeydoğuya yönelmiş bir durum göstermişlerdir. Amasra'nın Büyük Liman çevresindeki evlerin önünde çok güzel iki «minyatür sistem» müşahade edilmiştir (Foto 1 ve 2). Bu sistemler hemen hemen dosdoğru kuzey-güney doğrultusunda seyretmektedir. Bu yön, her ne kadar Amasra'nın geniş çevresinde tektonik çizgi halinde sık sık ortaya çıkmaktaysa da, söz konusu durumda tektonik ile ancak dolaylı olarak bağlantı halinde bulunmakta olduğu muhtemeldir. Büyük Liman havzasının doğu kenarı, takriben kuzey-güney yönlü bir seyir takip etmekte ve limana giden yollar da, bu yüzden aynı doğrultuda tertiplenmiş bulunmaktadır. Birbirinden birkaç metre aralıklı olan söz konusu iki minyatür sistem, birinci binalar sırasının liman tarafındaki cephesinden takriben 1.5 m önde bulunmaktadır. Bu binalar, cephesi biraz çökmüş ve bunun sonucu olarak çatlaklar meydana gelmiştir.

Foto 1 ve 2 - Amasra Büyük Liman bölgesindeki yersarsıntısının sonucu olan minyatür dislokasyon sistemleri.  
(foto, 3.9.1968 günü saat 10.52 de çekilmiştir).

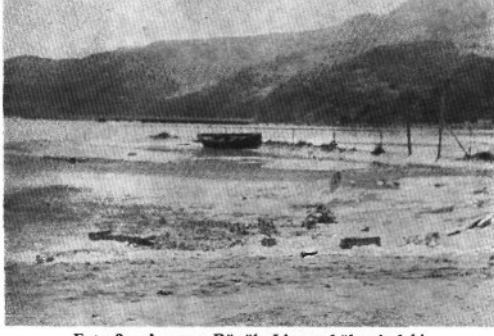
3.9.1968 günü saat 10.34 te Büyük Liman'dan bu yana, yani doğudan gelen küçük bir taşma dalgası, 100 m kadar karaya sokulmuş, 14 dakika sonra gelen ikinci dalga 50-60 m daha içeriye sızmıştır. 3 numaralı fotoda ikinci dalganın ortaya çıkardığı süpürme bordürü belli olarak görülmektedir. Bu dalga, odun parçaları ve sehpalarını, yani gemi kızaklarını sürüklemiş olmakla kalmamış, birçok kayığı da karaya oturtmuştur. Bu kayıklardan biri de fotoda görülmektedir. Suyun sessiz sedasız ve görünürde durmak bilmeyen ilerlemesini gözetlemek dehşet verici bir durum olmuş ve orada bulunan birkaç seyircide bir panik başlangıcı başgöstermiştir.

**Foto 3 - Amasra Büyük Liman bölgesindeki  
ikinci dalga bordürü**  
(foto, 3.9.1968 günü saat 10.54 te çekilmiştir).

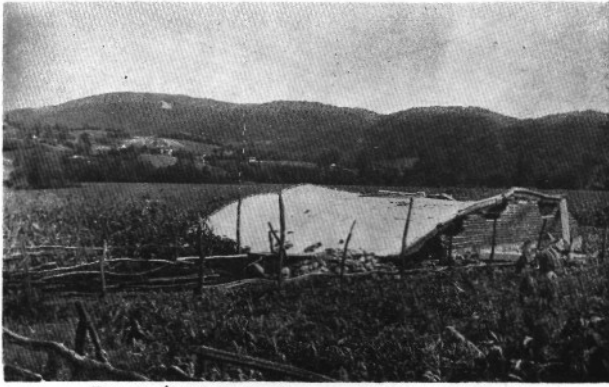
Zarar görmüş evlerde, ortaya çıkan zarar iki şekilde ayrımlanabilir. Bunlardan biri dikey sarsıntı yönüne dayanan tip, ve ikincisi daha ziyade yatay komponentler gösteren tiptir. Birinci sarsıntı yönünde, evler bütün anlamıyla çökmüş, düşen eşyanın dağılma sahası pek az olmuş, çatı hemen hiç bozulmaksızın yıkık bina üzerine oturmuş kalmıştır. Bay A. Kalafatçıoğlu'nun bana bırakmak lûtfunda bulunmuş olduğu 4 numaralı foto, bu tipi pek etkili olarak göstermektedir. Bu foto, İnpiri'nin birkaç yüz metre batısından çekilmiştir. Daha ziyade yatay komponentli olan tipte, enkazın dağılma ve yayılma sahası tâbiatiyle çok daha büyüktür. Nitekim, 5 numaralı foto, bir ev duvarının dikine aşağıya göçmemiş olduğunu ve fakat yandan gelen sadme yüzünden az çok yol tarafına devrilerek, yolun bütün genişliğini enkazla doldurmuş olduğunu çok belirli olarak göstermektedir. Fotonun ön planındaki pencere çerçeveleri bunu çok güzel belirtmektedir. Bu çerçeveler evin üst katına aittir. Orta plandaki ağır parçalar bile dikine aşağıya düşmemiş, sarsıntının şiddetiyle evden birkaç metre öteye fırlatılmışlardır. Ben bütün çökmüş binaları göremediğim için, açıklamış olduğum iki tipin meydana getirdiği miktar nispetleri hususunda bir beyanda bulunmam mümkün değildir. Gördüğüm şudur ki, dikine olan tip daha az hâkimdir. Ana sarsıntıyla birinci dalganın geliş zamanı arasında, yerden çok sayıda suların fışkırması ve bunun da yaklaşık olarak dalga bordürüyle 3 numaralı fotoda karaya vurmuş olarak görülen kayık ara-

**Foto 4 - İnpiri ile Ahatlar arasında (Amasra doğusu)  
çökmüş olan bir ev. Dikey komponent.**
