TITLE: DENİZLİ HULUSİ ORAL EVİ YAPISAL BOZULMALAR VE KORUMA SORUNLARI

## DENİZLİ HULUSİ ORAL EVİ YAPISAL BOZULMALAR VE KORUMA SORUNLARI

## STRUCTURAL CORRUPTION AND CONSERVATION PROBLEMS IN THE DENİZLİ HULUSİ ORAL HOUSE

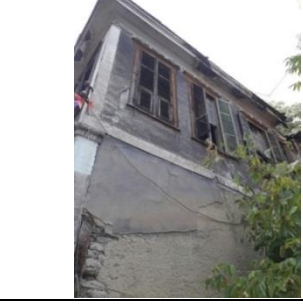
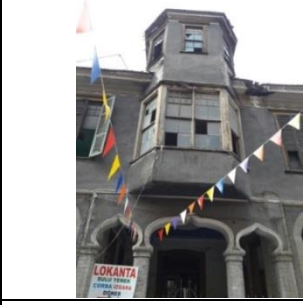
**Tablo 7. Strüktürel Bozulmalar**

Yapı, fay hatlarında bulunan Denizli İlinde sayısız deprem geçirmiştir. Temel ve su basman duvarları taş olan yapıda zemin oturması izlerine rastlanmamıştır. Ancak ahşap iskelet ve kerpiç duvar örgüsü ile bağdadi duvarlarda yapısal tehlike oluşturan çatlaklar, ayrılmalar gözlenmekte, duvar ve döşemelerde oluşan yatay ve düşey sapmalar sebebiyle strüktürel sisteminde dayanım kaybı görülmektedir. Bağdadi çatkı arası dolgu ve

duvarlarında kitlesel kayıplar bulunmaktadır. Beden duvarlarında kabarmalar, çatlaklar, ahşaplarda çürüme ve deformasyonlar gözlemlenmektedir.(Tablo 7)

| Beden Duvarlarındaki Hasarlar (Kişisel Arşiv) | Cihannumadaki Çatlaklar (Kişisel Arşiv) | Çatı Çökmeleri (Mimar Süleyman Boz Arşivi) |

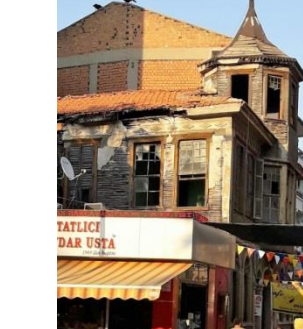
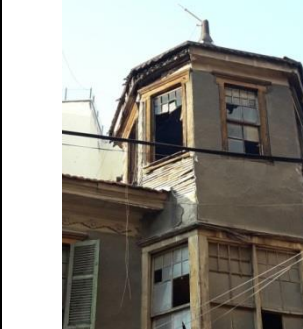
**Tablo 8. Strüktürel Bozulmalar**

Yapının cihannümasında çatlaklar görülmekte (Tablo 8) ve çatı ile cihannüma birleşiminde ve yapının doğusunda çatı çökmesi gerçekleşmiştir.(Tablo 8) Bu yapının doğal etkilere açık hale gelen birinci katındaki mekânlarının tahribata uğraması hızlanmıştır. Çatıdan inen sular yapının döşemelerine zarar vermekte, beden duvarları ve dolgu malzemesi olan kerpicing ayrışmasına, taşıyıcı duvarların zayıflamasına neden olmaktadır. Suyu bünyesinde tutan kerpiç malzemenin nüfuz ettiği ahşap karkas elemanları ve çatkı sistemindeki ahşap malzemelerde kabarma ve çürümeler oluşmuş, aynı zamanda yapısal çatlaklar meydana gelmiştir.(Tablo 8) Bu durum yapının yapısal dengesini bozmuştur.

| Çatki Sistemindeki Kabarmalar (Kişisel Arşiv) | Çatki Sistemindeki Dökülmeler (Kişisel Arşiv) | Beden Duvarlarındaki Yapısal Çatlaklar (Kişisel Arşiv) |

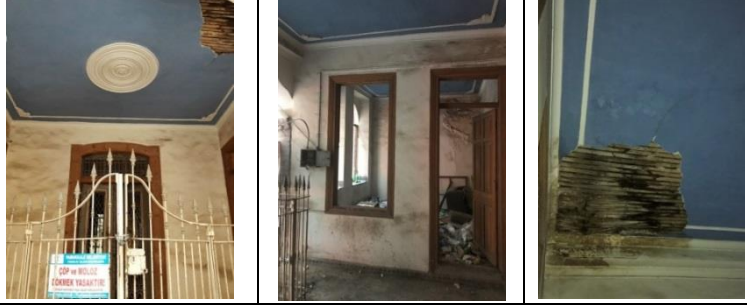
**Tablo 9.** ZO1 Mekân Bozulmaları(Kişisel Arşiv)

Zemin kat giriş bölümünde eyvanda(ZO1) mekânda nem ve suyun kapiler etkisiyle duvarlarda boyada ve sıvada kabarmalar, çatlamlar ve yer yer dökülmeler gözlemlenmektedir. Mekân (ZO1) tavanının güneydoğu köşesinde sıva dökülmesi ve bunun sonucunda ahşap tavan elemanları(çita) açığa çıkmıştır (Tablo 9). Yapılan gözlemlerde tavanın bu noktadan suya maruz kaldığı anlaşılmaktadır. Yapıya girişi sağlayan demir parmaklıklı kapılarda ise çarpma sonucu eğilmeler ve boya dökülmesi meydana gelmiştir. Boyanın döküldüğü alanlarda korozyon oluşmuştur (Tablo 9).

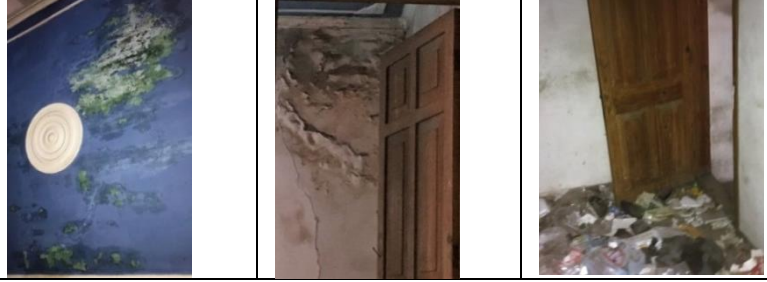
**Tablo 10. ZO2-ZO3 Mekan Bozulmaları (Kişisel Arşiv)**

Zemin kat giriş bölümünün doğusunda ve batısında yer alan ofis bölmelerinde(ZO2, ZO3) nem ve suyun kapiler etkisiyle duvarlarda boyada ve sıvada kabarmalar, çatlamlar ve yer yer dökülmeler gözlemlenmektedir. (ZO3) Nolu odada tavanda yoğun şekilde küflenme meydana gelmiştir(Tablo 10). (ZO2, ZO3) Nolu odalarda pencere doğramaları yok olduğu için yoğun şekilde çöp içeriye atılmıştır. Eyvandan sonra demir kapıyla yapının iç bölümüne geçilir. (Tablo 10).

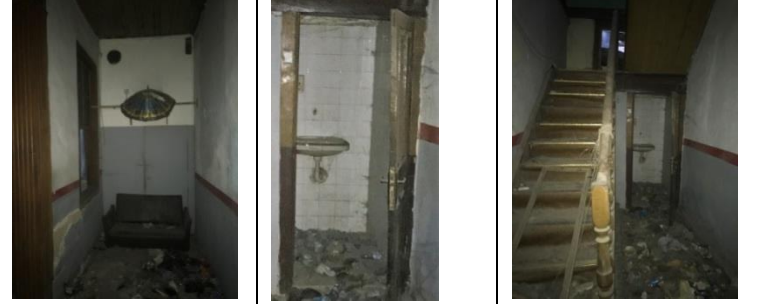
**Tablo 11.ZO4-ZO5 Mekan Bozulmaları(Kişisel Arşiv)**

Binada ilk karşılaşılan (ZO4) bölümde, nem ve suyun kapiler etkisiyle duvarlarda boyada ve sıvada kabarmalar, çatlamlar ve yer yer dökülmeler gözlemlenmektedir. (ZO4) nolu bölümün özellikle kuzey duvarında yoğun bir şekilde sıva dökülmesi gözlemlenmektedir. Bu bölümün seramik kaplı zemininde yıpranma, bozulma, kırılma ve çatlamlar gözlemlenmiştir. (ZO5) bölümü duvarları fayans kaplama olup bazı fayanslarda kırılma ve çatlama görülürken bazıları tamamen düşmüştür. Mekanın ahşap kapısında düşey aksında sapma olduğu için açılıp kapanmamaktadır. (ZO4) Bölümünde üst kata çıkışı sağlayan ahşap merdiven büyük oranda deforme olmuş ve merdiven basamaklarında yer yer göçükler meydana gelmiştir(Tablo 11).

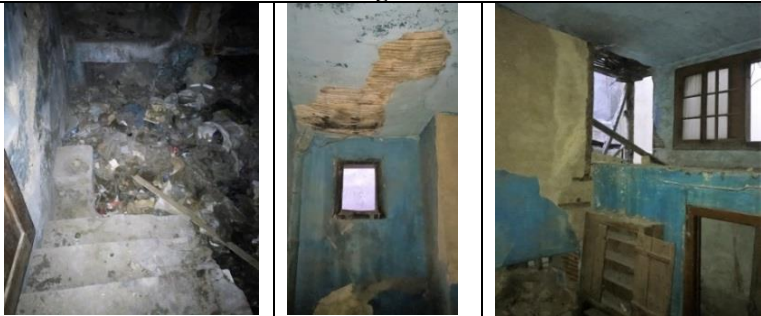
Tablo 12.ZO6-ZO7 Mekan Bozulmaları (Kişisel Arşiv)

(ZO4) Bölümünden dört basamak inerek alt kota inilen mutfak(ZO6) alanında çok fazla hasar meydana gelmiştir. Zemin suyuna bağlı yapı malzemesinde çürüme ve yoğun şekilde sıva dökülmesi görülmektedir. Mekân beden duvarlarında ciddiye arz eden çatlaklar mevcuttur. (ZO6) Mekânın tavanının güneybatı köşesinde sıva dökülmesi ve bunun sonucunda ahşap tavan elemanları(çita) açığa çıkmıştır. Mekân tavanının bu köşesinde düşey sapmalar buna bağlı tavan çıtalarında kırılmalar meydana gelmiştir. Tavan çatlaklarından sızan suyun etkisiyle küflenme meydana gelmiştir.(ZO6) mekânında bulunan ahşap kapı ve pencereler camları kırılmış yatay ve düşey sapmalar sebebiyle hareket etme özelliklerini kaybetmişlerdir(Tablo12). (ZO6) Mekânının içinde bulunan (ZO7) duş bölümünün iç kısmı tamamen harap olmuş ve batı duvarı tamamen yıkılmıştır. Bu bölüme giriş sağlayan ahşap kapı tamamen yok olmuştur(Tablo12).

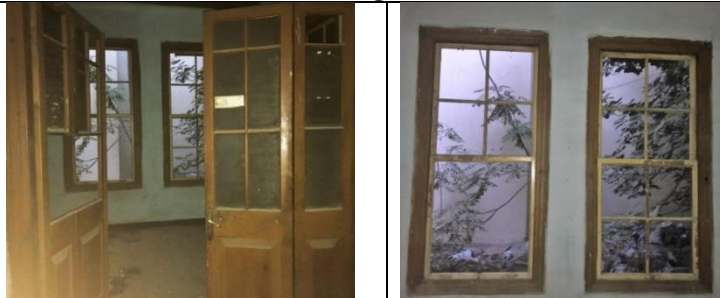
Tablo 13.ZO8 Mekan Bozulmaları (Kişisel Arşiv)

(ZO8) Çift kanatlı ahşap kapıyla girilen bu bölümde duvarlarda boyada ve sıvada kabarmalar, çatlamlar gözlemek mümkün, ahşap zeminde yıpranma gözlemlenmiştir. Yapının kuzeyine açılan ahşap pencere doğramaları (P10) nolu pencerenin alt kısmında tamamen yok olmuşken (P11) nolu pencerede camlar kırılış ve ahşap yüzeyde yıpranma gözlemlenmiştir(Tablo 13).

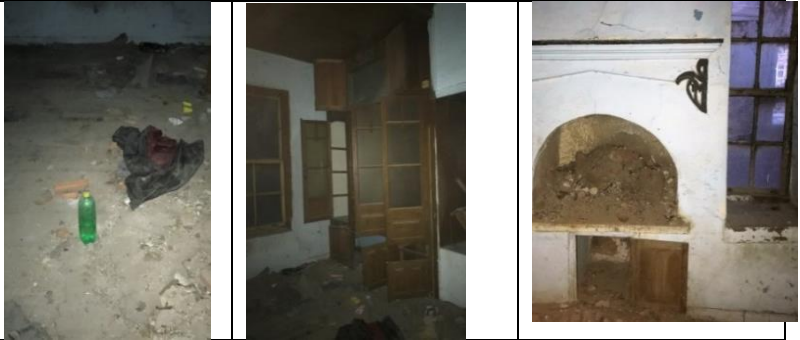
**Tablo 14. ZO9 Mekan Bozulmaları(Kişisel Arşiv)**

(ZO9) bölümünde suyun etkisiyle duvarlarda boyada ve sıvada kabarmalar, çatlamlar ve yer yer dökülmeler gözlemlenmektedir. Ahşap zeminde eskime ve bozulma görülmekte, ahşap(P11) nolu pencerede yıpranmalar gözlemlense de diğer pencerelere göre daha iyi durumda camları kırılmamış açma-kapama işlevini sürdürmektedir. Bu odada bulunan ahşap dolap yoğun oranda yıpranmış dolap kapıları kırılmış dolap rafları yerlerinden sökülmüştür (Tablo 14). (ZO9) Odasında bulunan ocak bacasında kabarmalar ve çatlamlar görülmekte ocak içi molozlarla doldurulmuştur. Ocağın iki yanında bulunan (P13) ve (P14) pencerelerinde eskimeye bağlı deformasyonlar meydana gelmiştir (Tablo 14). Ahşap tavanda büyük önem arz edecek hasar bulunmamaktadır.

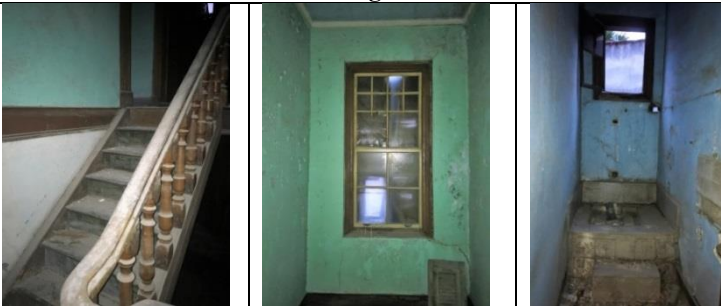
**Tablo 15. IO1-IO2 Mekan Bozulmaları (Kişisel Arşiv)**

(ZO4) Mekanında bulunan ahşap merdiven ile üst kata (IO1) alanına çıkılmakta. Merdiven bölümünün hemen kuzeyinde (IO2) nolu tuvalet bulunmakta, tuvalette bulun ahşap pencere deformasyona uğramış, camları kırılmış ve düşey aksı kaydığı için kapak açılıp kapanma özelliğini yitirmiştir. İki basamak ile kademelenen döşemede düşey sapmalar buna bağlı olarak yerdeki seramiklerde kırılma ve çatlamlar meydana gelmiştir. Duvara sabitlenmiş lavabo ve su borularının sökülmesinden dolayı duvarda sıva sökülmesi ve montaj izleri görülmektedir (Tablo 15).

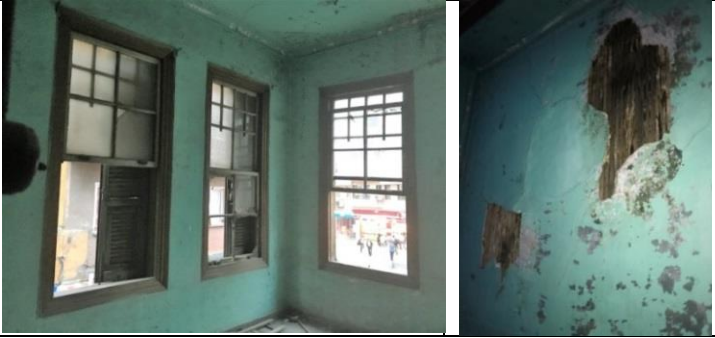
**Tablo 18.**IO5 Mekan Bozulmaları(Kişisel Arşiv)

(IO4) bölümünün batısında yer alan (IO5) odasında suyun etkisiyle duvarlarda boyada ve sıvada kabarmalar, çatlamalar, dökülmeler görülmektedir. Ahşap zeminde basit yıpranmalar dışında ciddi bir sorun gözlemlenmemektedir. Tavan kısmında çatıda oluşan hasarlardan sızan suyun etkisiyle yoğun bir şekilde sıva dökülmesi ve açığa çıkan tavan çıtalarında çürüme meydana gelmiştir. (P16), (P17), (P18) ve (P19) pencerelerinde cam kırılmaları ve ahşapta eskime ve yıpranma meydana gelmiş (P19) penceresinin yarısı tamamen yok olmuştur(Tablo 18).

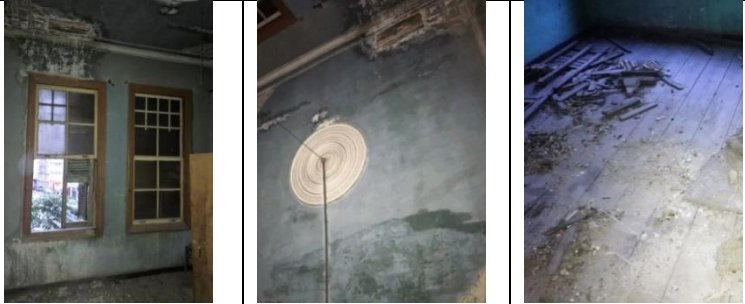
**Tablo 19.** IO6 Mekan Bozulmaları(Kişisel Arşiv)

(IO4) bölümünün doğusunda yer alan (IO6) odasında suyun etkisiyle duvarlarda boyada ve sıvada kabarmalar, çatlamlar ve dökülmeler oluşmuştur. Ahşap zeminde eskime meydana gelmiş mekan içinde bulunan ahşap dolaplar tahrip edilerek yerlerinden sökülmüş ve odanın ortasında bulunmaktadır. (IO6) odasının tavanı bünyesine aldığı nemden dolayı kabarmıştır çatlamalar bulunan sıvanın sadece doğuda az bir kısmı dökülmüştür. Mekânın (P23), (P24), (P25) ve (P26) ahşap pencerelerinde ahşap malzemede eskime olsa da yapının diğer pencerelerine göre daha iyi durumdadır ( Tablo 19).

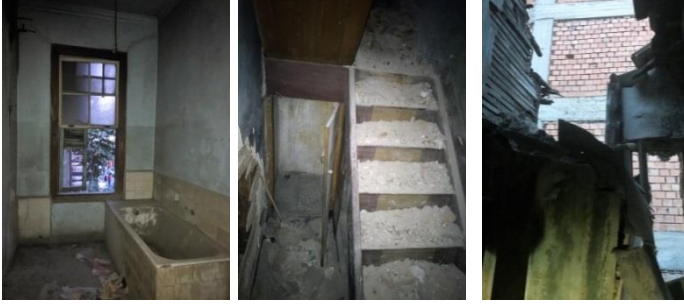
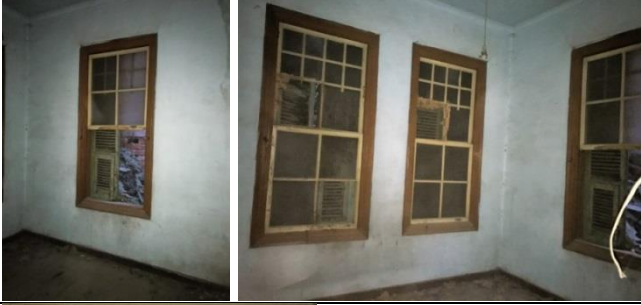
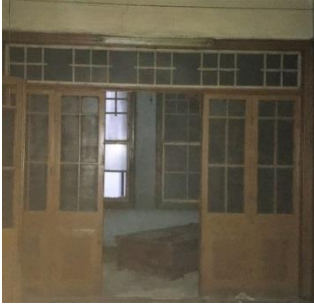
Tablo 20. IO7-IO8-IO9-IO10 Mekan Bozulmaları(Kişisel Arşiv)

(IO6) nolu odanın kuzeyinde yer alan (IO7) banyo bölümünde duvarlarda boya ve sıva kabarması meydana gelmiş, duvardan yerden 60 cm yükseğe kadar kaplanan ve yerde bulunan seramikler de kırılmalar ve çatlamlar meydana gelmiştir. Banyoda bulunan tesisatın sökülmesine bağlı olarak duvar ve seramiklerde hasara yol açmıştır. Mekân tavanında neme bağlı kabarmalar ve dökülmeler oluşmuştur. Mekanın (P26) nolu ahşap penceresinde yıpranma meydana gelmiş ve camlar kırılmıştır (Tablo 20).

(IO7) nolu mekânın kuzeyinde ye alan (IO8) nolu merdiven bölümünde merdiven üstünü örten çatının büyük bir kısmı çökmüş ev basamakların üzerinde moloz birikintisi oluşmuştur(Tablo 18). Merdiven bölümünü kuzey duvarı sıvaları dökülmüş açığa çıkan ahşap çıtalar kırılmış yapı duvarı ağır hasara uğramıştır. Merdiven bölümünün kuzeyinde bulunan (IO9) bölümü ve yapı kuzeyinin orta mekânındaki(IO10) sorunlar büyük oranda (IO6) bölüm ile benzeşmektedir. (IO8) bölümünden cihannüma katına çıkılır (Tablo 20).

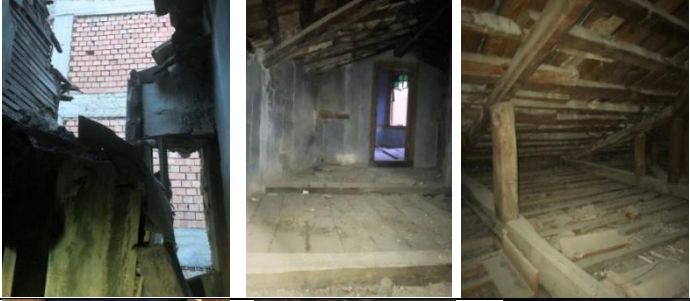
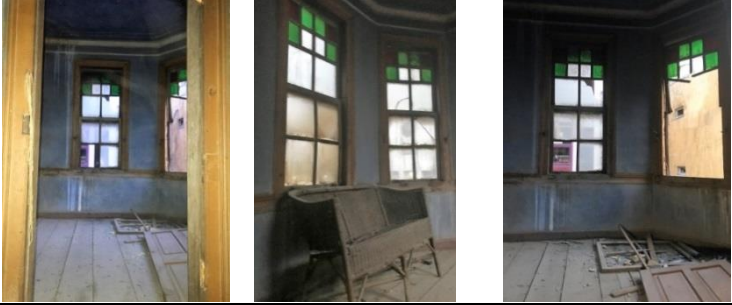
**Tablo 21. IIO1 Mekân Bozulmaları(Kişisel Arşiv)**

(IO1) bölümünde çatıda meydana gelen hasarlardan dolayı sızan sudan kaynaklı duvarlarda ve boyada kabarmalar gözlemlenmektedir. Ahşap zeminde suyun etkisiyle ahşapta şişme, çürüme meydana gelmiştir.(IO2) Cihannüma da su etkisiyle duvarlarda boyada ve sıvada kabarmalar, çatlamalar ve yer yer dökülmeler oluşmuştur. Ahşap zeminde meydana gelen kabarmalar ve ahşapta ayrılmalar meydana gelmiştir. Tavan kısmında boyada ve sıvada kabarmalar, çatlamalar meydana gelmiştir. Ahşap (P36), (P37), (P38), (P39) ve (P40) pencerelerince yoğun parça kaybı, ahşapta eskime ve yıpranma meydana

gelmiş camları kırılmıştır. (P36) pencerenin kasasıyla beraber tamamen yok olmuştur. (P37) penceresinin alt bölümü tamamen yok olmuştur. (Tablo 21)

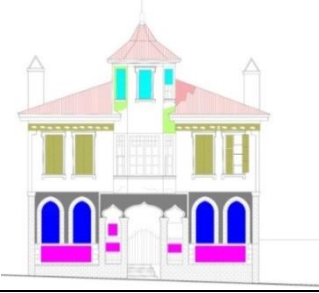
**Tablo 22. Güney Cephe Bozulmalar**

Yapının girişinin bulunduğu güney cephesi zemin katı bölümü taş kullanıldığı için diğer cephelere göre daha iyi durumdadır. Saçakta meydana gelen hasarlardan dolayı sızan sudan kaynaklı sıvada kabarmalar ve dökülmeler olmuştur. Cumba ve cihannüma cephesinde yapısal çatlamlar meydana gelmiştir. Ahşap pencere kepenklerinde doğal nedenler ve bakımsızlık nedeniyle yıpranma ve çürüme oluşmuştur. (P18) ve (P24) pencerelerinin kuzey kepenk kanatları tamamen yok olmuştur (Tablo 22).

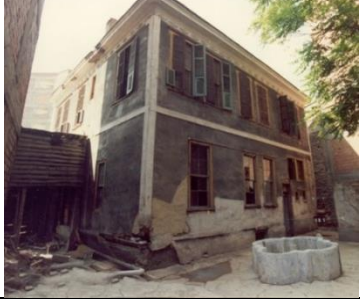
**Tablo 25. Kuzey Cephesi Bozulmalar**

Yapının kuzey(arka) cephesinde saçakta meydana gelen hasarlardan dolayı sızan sudan kaynaklı sıvada kabarmalar ve dökülmeler olmuştur. Yapının kuzeydoğu köşenin su basman kotunda ağır yapısal hasar meydana gelmiştir. Yapının kuzeybatı köşesinde yoğun sıva dökülmesi meydana gelmiştir. 1.katta bulunan pencere kepenkleri yıpranmış ve parça kaybı meydana gelmiştir (Tablo 25).

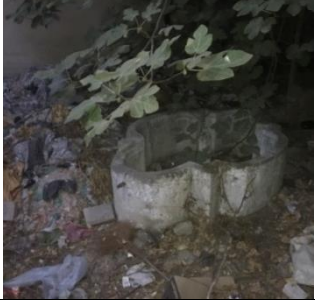
**Tablo 26. Vandalizm Etkisiyle Bozulmalar**

Vandalizm etkisiyle bozulmalar genellikle niteliksiz onarımlar ve bilinçli tahribatlardır. Yapıya bilinçli ya da bilinçsiz yapılan müdahaleler yapının özgünlüğünü yitirmesine, yapı malzemelerinde bozulmalara ve kentli tarafından algılanamamasına neden olmaktadır. Uzun süredir kullanılmayan yapının periyodik bakımı olmadığından ve yetkililer ile mal sahipleri tarafından korunmasına yönelik hiçbir çalışma yapılmadığından yapı kaderine terk edilmiştir. Evsiz ve kimsesizlerin barınağı haline gelmiş, sokak hayvanlarının yuvası olmuştur. İç mekânlar ile yapının arka bahçesi çöp ve atıklarla doldurulmuştur. (Tablo 26) Cephede vandalizm duygusu ile yapılmış duvar yazıları bulunmaktadır. (Tablo 26) Yapı duvarlarına tabelalar asılmış, çeşitli reklam afişleri (balonlar, flamalar vb.) asılmış yapı tahribata uğramıştır, görsel kirliliğe neden olmaktadır (Tablo 26).

| Arka Bahçesindeki Atıklar (Kişisel Arşiv) | Vandalizm Duvar Yazıları (Kişisel Arşiv) | Tabelalar, Reklam Afişleri (Kişisel Arşiv) |
