TITLE: KONYA ILİNDE GÜNCEL OBRUK OLUSUMLARI

## KONYA İLİNDE GÜNCEL OBRUK OLUŞUMLARI<sup>1</sup> *Current Sinkholes Formations in Konya Province*

Bu çalışmada güncel obrukların; oluşumu, morfometrik özellikleri ve dağılımına yer verilmiştir.

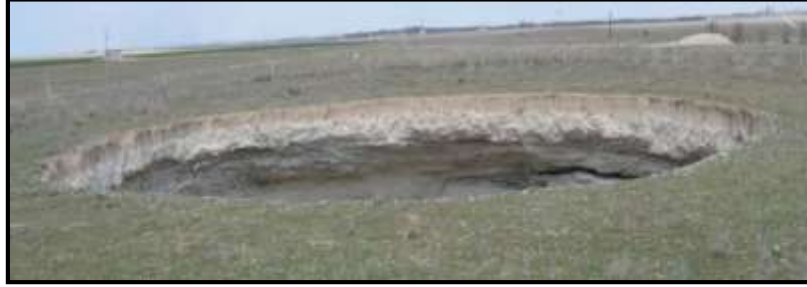
İnoba Obruğu, Karapınar ilçe merkezine 21 km uzaklıktaki (37° 34' 43" Kuzey - 33° 25' 42" Doğu) İnoba yayla yerleşmesinin 40 m batısında yer alır (Fotoğraf 1). Obruk, 10 Kasım 2008 tarihinde kalker, kil ve marnlı formasyonlar içinde oluşmuştur. Deniz seviyesine göre 1010 m yükseklikte olan obruk, 29 m çapında ve 42 m derinliktedir (Fotoğraf 2).

***Fotoğraf 1:** İnoba Obruğu'nun doğudan görünümü.*

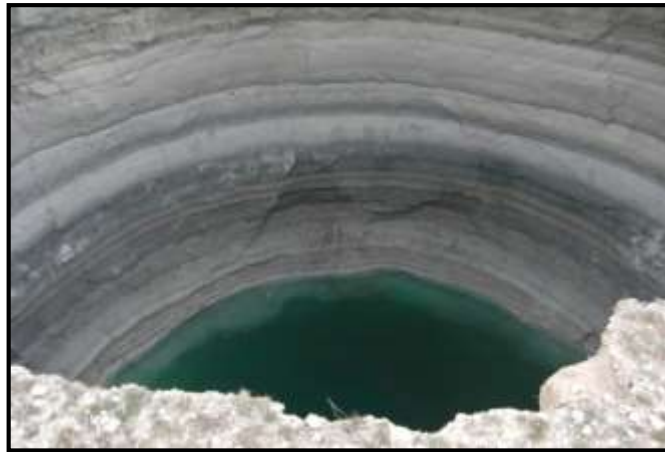
Oluşumu devam eden obruğun kenarlarındaki göçmelerle çapının daha da artması beklenmektedir. Bunda, kuşkusuz yeraltı sularındaki azalma ve karstik arazi yapısı da etkili olmaktadır. Obruğun yayla yerleşmesine yakın mesafede yer alması büyük bir tehlike arz etmektedir. Burada yaşayan ailelerden 7'si İnoba Obruğu'nun oluşumu sonrasında ilçe merkezine göç etmiştir.

***Fotoğraf 2:** İnoba Obruğu ve su yüzeyi.*

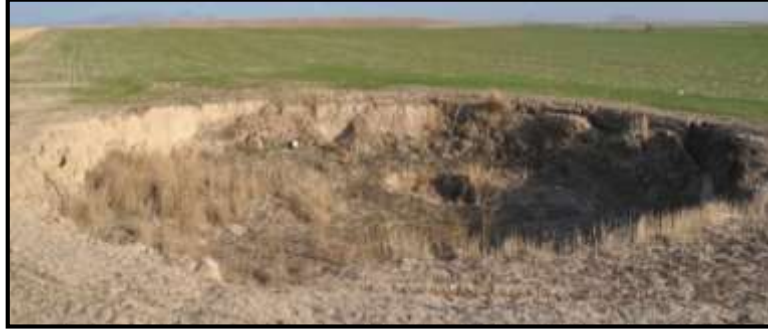
*Fotoğraf 3: Akkuyu Obruğu-I*

Karapınar'ın batısındaki (37° 44' 42" Kuzey - 33° 22' 05" Doğu) Akkuyu Yaylası'nın kuzeyinde yer alır. 2007 yılında Kuaterner yaşlı alüvyon örtü içerisinde oluşmuştur. Deniz seviyesine göre üst yüzey yüksekliği 1033 m, derinliği 2.5 m olan obruğun uzun eksen çapı 19 m ve kısa eksen çapı ise 17 m dir. Kabaca dairesel şekilli obruğun yamaçlarında obruğun gelişimini gösteren çatlak ve çökmeler mevcuttur (Fotoğraf 3).

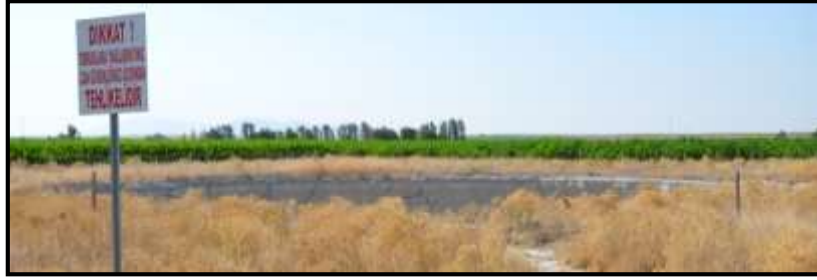
Karapınar ilçe merkezinin 17.2 km batısındaki (37° 44' 54" Kuzey - 33° 21' 56" Doğu) Akkuyu Yaylası'nda yer alır (Fotoğraf 4).

*Fotoğraf 4: Yarimoğlu Obruğu'nun uzaktan görünümü*

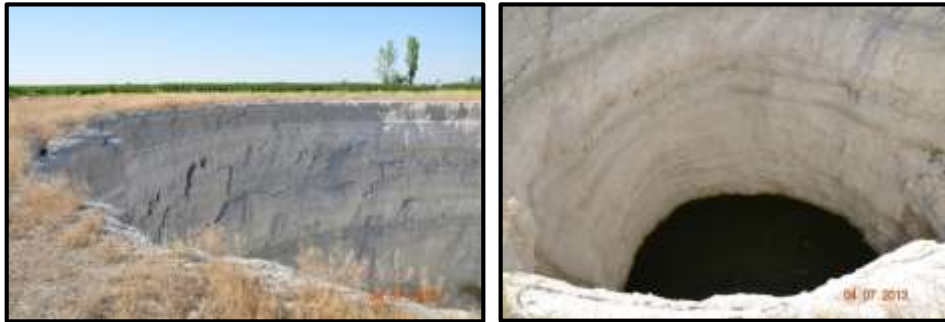
Obruk, 07 Şubat 2009 tarihinde toprak, kil ve marnlı alüvyon formasyonlar içerisinde oluşmuştur. Deniz seviyesine göre üst yüzey yüksekliği 1010 m dir. Obruk çevresinde özellikle batı kesimde yer alan iç bükey göçmeler ve derin çatlaklar obruğun daha da genişleyeceğini göstermektedir. İlk oluştuğunda obruğun çapı 25 m iken, bugün bu çap 28 m ye kadar çıkmıştır. Obruğun yaklaşık 49 m den sonraki kısmında su bulunmaktadır (Fotoğraf 5, 6). Yarimoğlu Obruğu, Konya-Adana karayoluna çok yakın olduğu için çok sayıda ziyaretçi çekmektedir. Obruğun kenarı basit bir dikenli tel ile çevrilmiştir. Ancak bu dikenli tel koruması zamanla özelliğini kaybetmiştir. Obruğa gelen insanlar için ciddi bir tehlike söz konusudur. Çünkü obruğun kenarlarında çatlaklar ve göçmeler her gün olabilmektedir. En kısa zamanda ilgili kurum ve yetkililer tarafından bu koruma tedbirlerinin artırılması gerekmektedir.

*Fotoğraf 5-6: Yarimoğlu Obruğu'nun çeşitli yönlerden görünümü.*

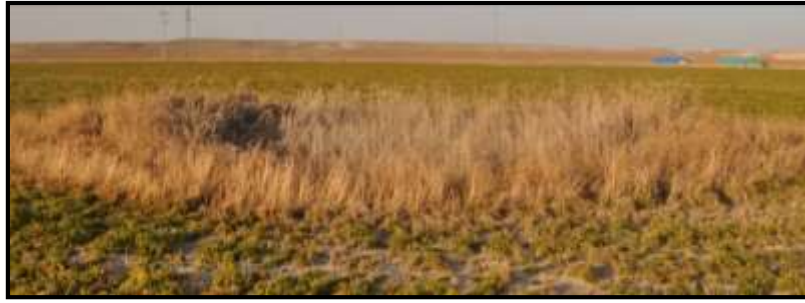
Karapınar ilçe merkezinin batısındaki (37° 43' 32" Kuzey - 33° 21' 27" Doğu) Akkuyu Yaylası'nda yer alır. 2010 yılında alüvyon örtü içerisinde oluşmuştur. Deniz seviyesine göre üst yüzey yüksekliği 1009 m, derinliği 1 m, ortalama çapı ise 16 m dir. Dairesel şekilli obruğun içi otlarla doludur (Fotoğraf 7).

*Fotoğraf 7: Akkuyu Obruğu-IV'ün güneyden görünümü*

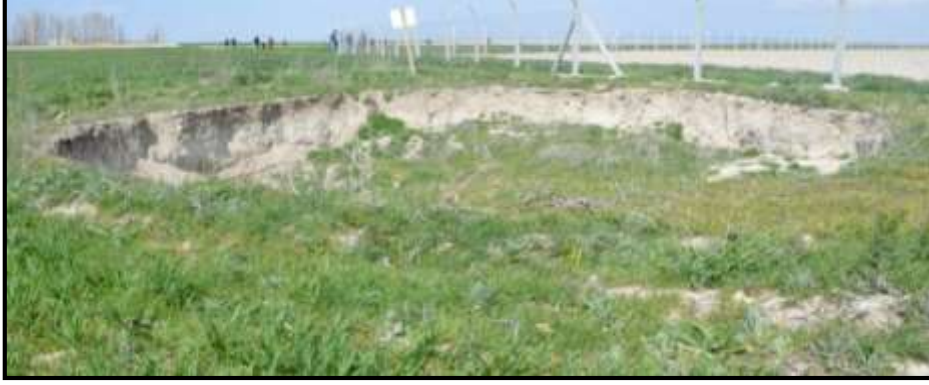
Karapınar'ın 20 km güneybatısındaki (37° 35' 08" Kuzey - 33° 23' 49" Doğu) Sırnık Mevkii'nde, Ağustos 2009'da meydana gelmiştir. Obruk, Kuaterner yaşlı gölsel sedimentler içerisinde oluşmuştur. Deniz seviyesine göre yüksekliği 1010 m dir. İlk oluştuğunda yaklaşık 1.5 m derinliğinde, 10 m çapında iken bugün obruğun derinliği 2 m ve çapı da 13 m ye çıkmıştır. Obruğun kenarlarında çevrede biriken suları drene eden düden özelliği taşıyan yarıklar vardır. Gerek yamaçlardaki göçmeler gerekse bu açılan çatlaklardaki değişimler, obruğun gelişiminin devam ettirdiğini göstermektedir (Fotoğraf 8). Ayrıca obruk yamaçlarında gölsel sedimentler içinde tatlı su fosilleri görülmektedir.

**Fotoğraf 8:** *Tutal Obruğu'nun güneydoğudan görünümü*

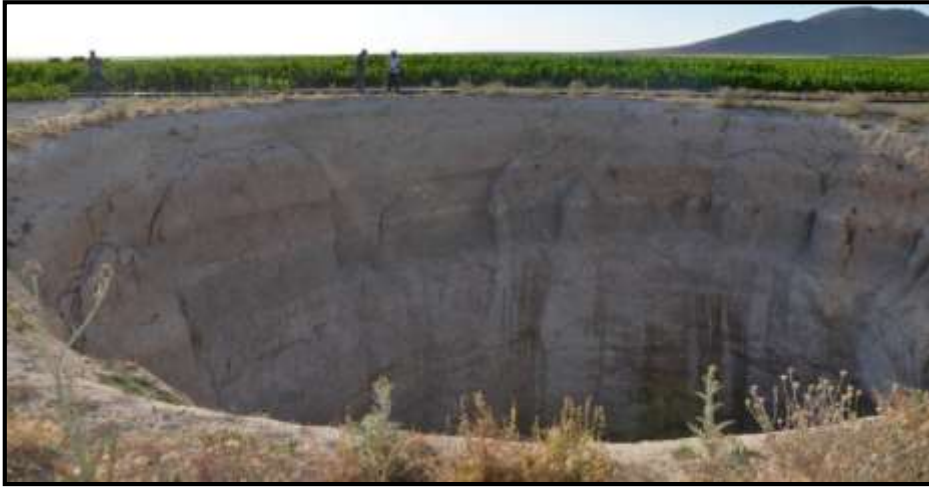
Karapınar'ın 8.5 km kuzeybatısında (37° 44' 55'' Kuzey - 33° 28' 34'' Doğu), Yavşançukuru Yaylası'nın 1 km doğusunda yer alır. Deniz seviyesine göre üst yüzey yüksekliği 998 m dir. Ekim 2013'te yapılan ölçümlere göre obruğun çapı 21 m, çevresi 70 m ve derinliği ise 56 m dir. Etrafı korumasız olan bu derin obruk, insan ve diğer canlılar için çok tehlikelidir. En kısa zamanda bu obruk kenarına koruma tedbirleri ve uyarı levhaları konulmalıdır (Fotoğraf 9).

**Fotoğraf 9:** *Yavşançukuru Obruğu'nun güneyden görünümü.*

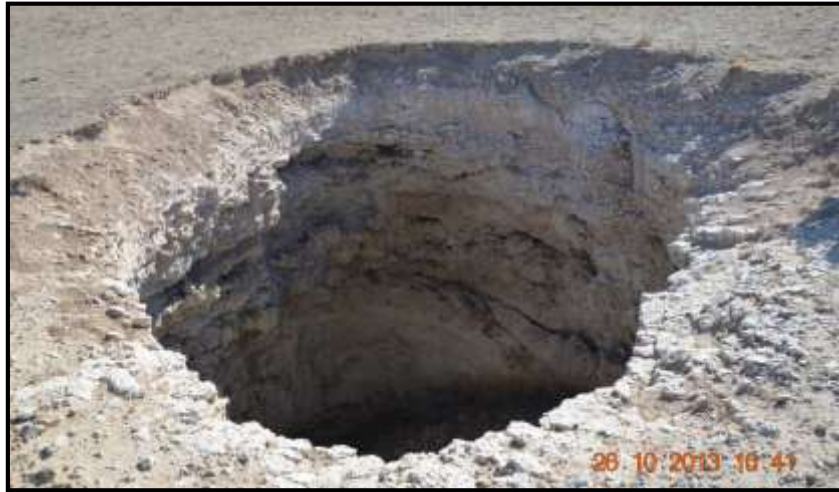
*Fotoğraf 10: Hanyıkığı Obruğu*

Karapınar'ın 12.5 km kuzeybatısında yer alır (37° 47' 40" Kuzey - 33° 28' 08" Doğu). Hanyıkığı Yaylası'nın kuzeydoğusunda bir sırtın üzerinde 2003 yılında oluşmuştur. Obruk, Üst Miosen - Pliosen yaşlı formasyonlar içerisinde oluşmuştur. Deniz seviyesine göre üst yüzey yüksekliği 1059 m, derinliği 6 m, çevresi 20 m dir. Obruğun uzun eksen 7.7 m, kısa eksen ise 5.6 m dir. Obruğun doğu ve batı yamaçlarında, içbükey oyulma görülür (Fotoğraf 10). Bu oyulmalara bağlı oluşan enkaz, tabanı örtmektedir. Ayrıca obruğun içerisinde nemli bir ortam olduğu için burası güvercinlerin yaşama alanı halindedir. Tabanda güvercin gübre katmanları birikmiştir. Obruk çevresinde koruyucu herhangi bir uyarı ve tedbir yoktur. En kısa zamanda bu obruk kenarına koruma tedbirleri ve uyarı levhaları konulmalıdır.

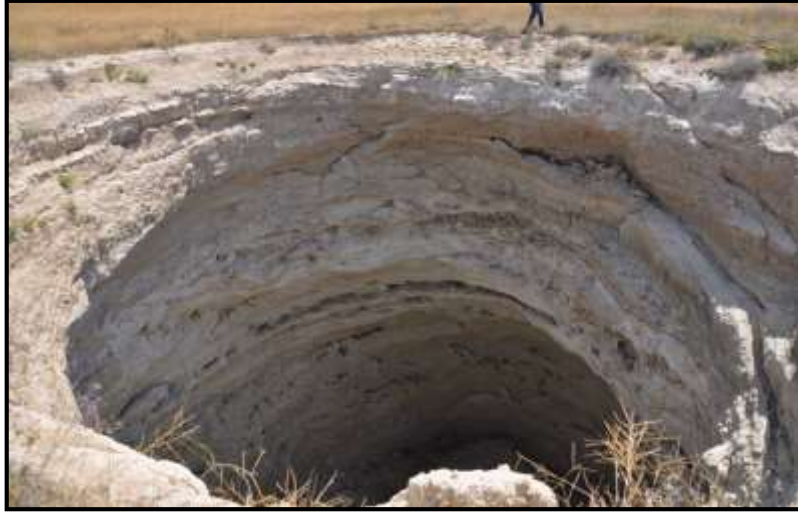
**Fotoğraf 11:** Nebili Obruğu-II

haline gelmiştir. Kabaca elips şekilli obruğun çevresi 62 m, uzun eksen 18 m, kısa eksen ise 16 m olarak ölçülmüştür. Obruk, içbükey yamaçlarıyla dikkati çeker (Fotoğraf 11). Bu durum güvercinlerin barınmalarına da imkân verir. Etrafı korumasız olan obruk canlılar için tehlike arz etmektedir.

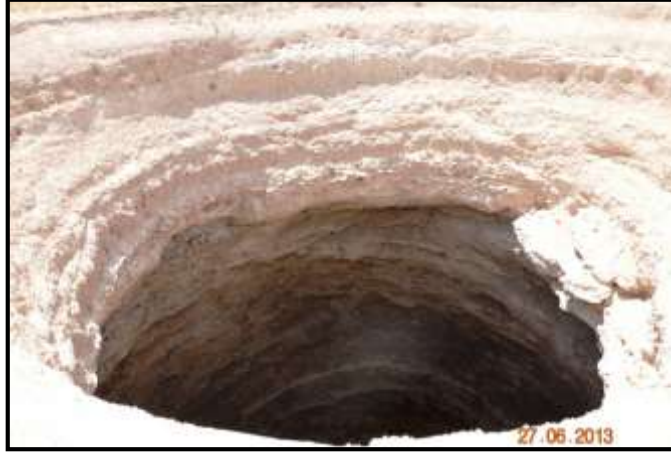
*Fotoğraf 12: Akviran Obruğu*

Karapınar'ın 25.6 km kuzeybatısında (37° 53' 40" Kuzey - 33° 25' 30" Doğu), Akviran Yaylası'nın kuzeyinde yer alır. Obruk Üst Miosen-Pliosen formasyonları içinde 1977 yılında oluşmuştur (Fotoğraf 12). Deniz seviyesine göre üst yüzey yüksekliği 1046 m, derinliği 80 m, çevresi 82 m, çapı da 24 m dir. Obruğun kalkerli tabakalarında, yeraltı sularının oluşturduğu çözünme boşlukları bulunur. Güvercinler bu boşluklara yuvalar yapmıştır. Bu nedenle obruk, Güvercin Obruğu olarak da bilinmektedir. Obruk üst yüzeyi ile su seviyesi arasında 56 m lik yükselti farkı vardır. Bu 56 m lik derinlikten sonra su seviyesi başlamaktadır. Buradaki suyun derinliğinin yaklaşık 24 m olduğu sanılmaktadır. Obruğun ağız kısmı dar, tabanı geniştir. Etrafı korumasız olan obruk, insan ve diğer canlılar için tehlike arz etmektedir. Akviran Obruğu'nun güneyinde 2007 yılında 2 m çapında ve 0.5 m derinliğinde obruk görüntüsü veren bir çökme meydana gelmiştir.

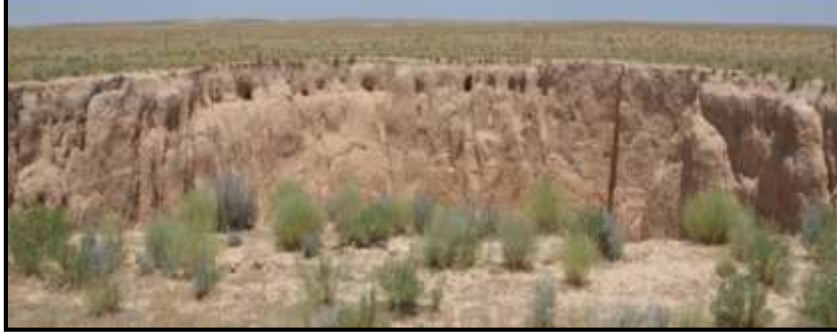
Karapınar'ın 21.55 km kuzeybatısındaki (37° 56' 22" Kuzey - 33° 27' 49" Doğu), Büyüksekizli Yaylası'nın kuzeydoğusunda yer alır. Obruk, alüvyon örtü formasyonları içerisinde oluşmuştur. Deniz seviyesine göre üst yüzey yüksekliği 1028 m, derinliği 26 m, çevresi 185 m, ortalama çapı ise 55 m dir. Obruğun doğu ve batı yamaçlarında derin çatlaklar mevcuttur. Halen yamaçlarında göçmeler olduğu için obruğun çapı giderek genişlerken, derinliği de yamaçlardan gelen malzemelerle dolgulanarak azalmaktadır (Fotoğraf 13). Obruk çevresinde dikenli tel ile bir koruma önlemi alınmış olsa da bu dikenli tel direkleri yıkılmıştır. Nitekim obruk oluşuktan sonra Şamil isimindeki bir çoban obruğa düşmüş ve kendi imkânları ile 3 günde kurtulmuştur. Bazı kayıtlarda bu obruk Çoban Şamil Obruğu veya Kolca Obruğu olarak da geçmektedir.

**Fotoğraf 13:** Sekizli Büyük Obruğun güneyden görünümü

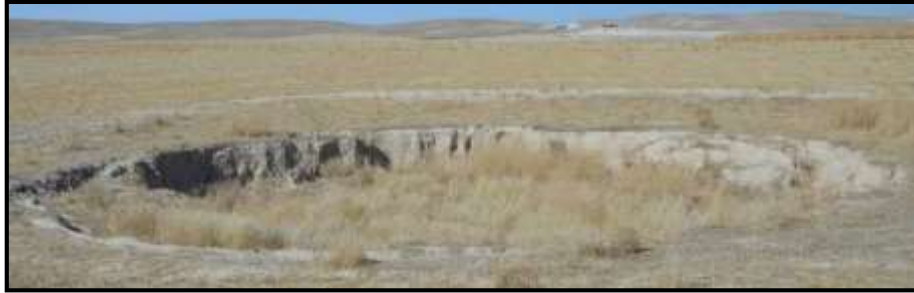
Karapınar'ın 7.7 km kuzeybatısında (37° 46' 36'' Kuzey - 33° 30' 47'' Doğu), Eşeli Yaylası'nın kuzeydoğusunda yer alır. 2009 yılı Şubat ayında alüvyon depolar içerisinde oluşan bir obruktur (Fotoğraf 14). Deniz seviyesine göre üst yüzey yüksekliği 1035 m, derinliği 1.5 m, ortalama çapı 18 m, çevresi ise 60 m dir. Obruğun oluşumunun devam etmesi yayla yerleşmesinde yaşayan insanları tedirgin etmektedir.

**Fotoğraf 14:** Eşeli Yaylası'nın kuzeydoğusundaki Eşeli Obruk

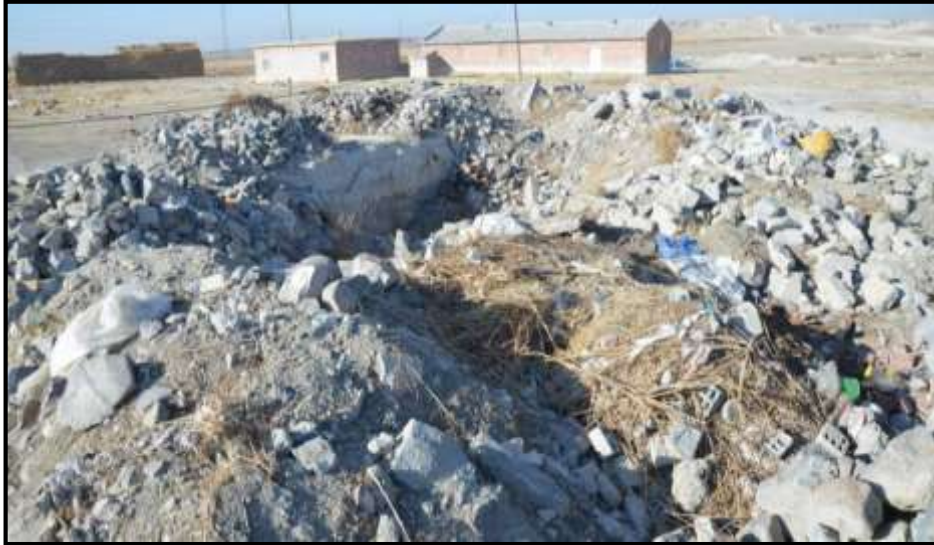
Karapınar'ın 5 km kuzeybatısındaki (37° 43' 99" Kuzey - 32° 29' 49" Doğu), Küpbasan Yaylası'nda meydana gelen bir obruktur. Nisan 2006 alüvyon depolar içerisinde oluşmuştur. Deniz seviyesine göre üst yüzey yüksekliği 1001 m, derinliği 6 m, ortalama çapı 14 m, çevresi ise 32 m dir. Obruğun büyük bir kısmı hafriyatla doldurulmuştur (Fotoğraf 15). Yaylada yaşayan insanlar, obruk oluşumu esnasında büyük bir gürültü duyduklarını ve deprem olduğunu zannettiklerini belirtmişlerdir. Bu esnada obruk çevresindeki yayla meskenlerinin duvarlarında sarsıntı nedeniyle küçük çatlaklar oluşmuştur. Obruğun yayla yerleşmesinde olması burada yaşayan insanların korkmasına neden olmaktadır.

*Fotoğraf 15: Küpbasan Yaylası'nda hafriyatla doldurulan Yeni Obruk-I*

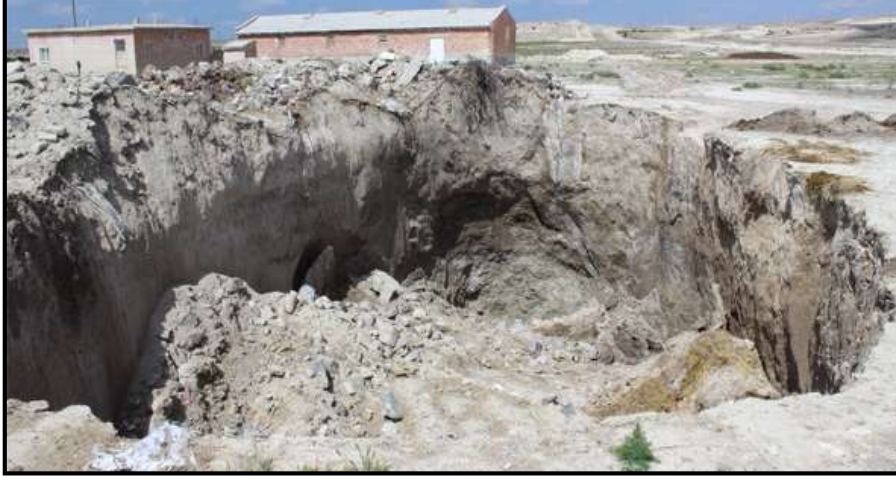
**Fotoğraf 16:** *Küpbasan Yeni Obruk-II*

Küpbasan Yaylası'nda Haziran 2014 tarihinde alüvyon örtü içerisinde ikinci bir obruk daha oluşmuştur. Küpbasan Yeni Obruk-II olarak adlandırılan obruğun deniz seviyesine göre üst yüzey yüksekliği 1003 m, çapı 20 m, derinliği ise 5 m olarak ölçülmüştür (Fotoğraf 16).

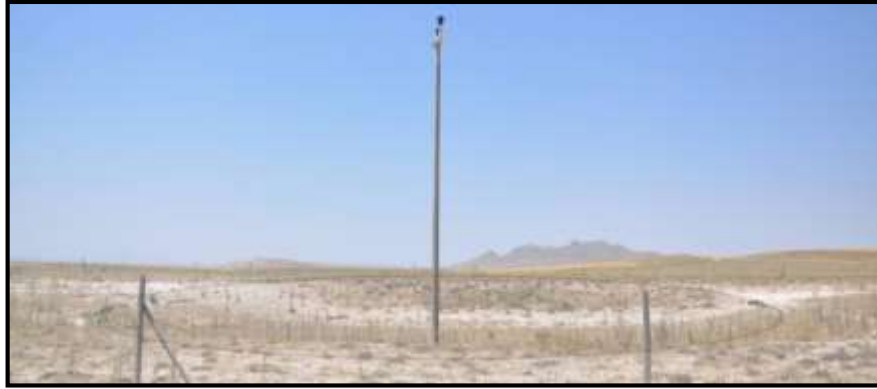
Karapınar'ın 6.5 km kuzeyindeki (37° 46' 40" Kuzey - 33° 32' 39" Doğu), Büyükkarakuyu Yaylası'nda yer alır. 2012 yılında alüvyon örtü içerisinde oluşmuştur. Deniz seviyesine göre üst yüzey yüksekliği 1008 m, derinliği 1 m, ortalama çapı 25 m, çevresi ise 160 m dir. Çevresindeki derin çatlak sistemleri, obruğun hala oluşumunu devam ettirdiğini göstermektedir (Fotoğraf 17). Obruğun tam ortasında yayla yerleşmelerinin elektrik hattını taşıyan bir elektrik direği bulunmaktadır. Bu nedenle obruğa Direkli Obruk adı verilmiştir.

**Fotoğraf 17:** *Büyükkarakuyu Yaylası'nın kuzeyinde Direkli Obruk*

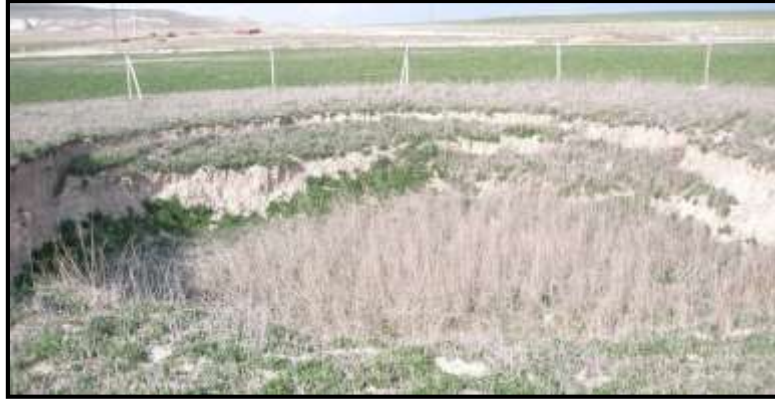
*Fotoğraf 18: Büyükkarakuyu Yaylası Koçhan Obruğu*

Karapınar'ın kuzeyindeki (37° 47' 09" Kuzey - 33° 32' 09" Doğu), Büyükkarakuyu Yaylası'nın kuzeybatısında yer alır. 2011 yılında obruk, alüvyon örtü içerisinde Koçhan ailesine ait bir yonca tarlasında oluşmuştur. Deniz seviyesine göre üst yüzey yüksekliği 1032 m, derinliği 2 m, ortalama çapı 14 m, çevresi ise 74 m dir. Çevresindeki derin çatlaklar obruğun oluşumunun devam ettiğini göstermektedir (Fotoğraf 18).

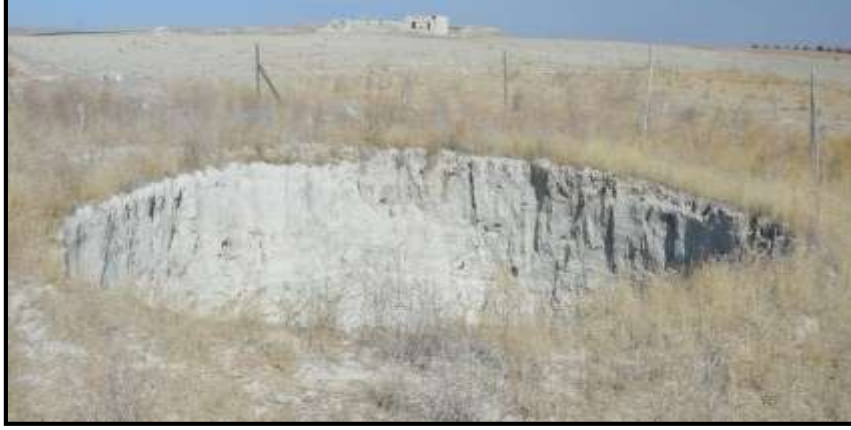
**Fotoğraf 19:** Küçükkarakuyu Yaylası-Aşıroğlu Obruk I

m, çapı 19 m, çevresi ise 45 m dir. Daire şeklindeki obruğun kuzeydoğu ve güneybatı yamaçlarında derin çatlaklar bulunmaktadır (Fotoğraf 19).

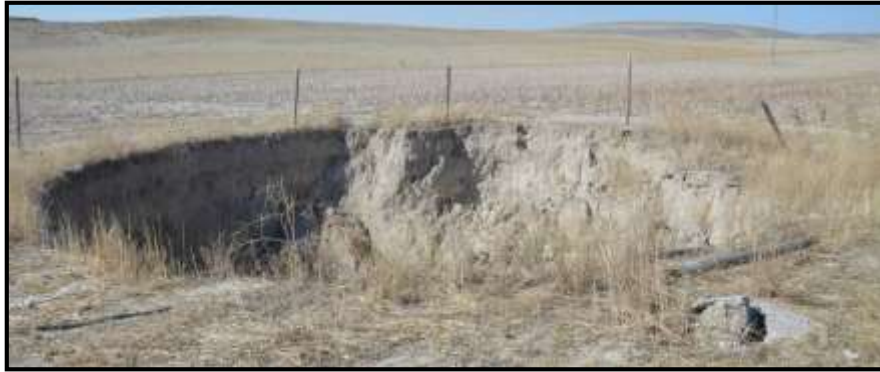
**Fotoğraf 20:** Küçükkarakuyu Yaylası-Aşıroğlu Obruk II

Karapınar'ın kuzeyinde (37° 47' 15" Kuzey - 33° 33' 14" Doğu), Küçükkarakuyu Yaylası'nda yine Aşıroğlu ailesine ait tarla içinde yer alır. Obruk, 2011 yılında marnlı gölsel depolar içerisinde Yaşca Fayı'na bağlı olarak oluşmuştur. Deniz seviyesine göre üst yüzey yüksekliği 1008 m, derinliği 2 m, ortalama çapı 20 m, çevresi ise 50 m dir (Fotoğraf 20). Daire şeklindeki obruğun batı ve güney yamaçlarında diklikler, kuzey ve doğu yamaçlarında da derin çatlaklar vardır.

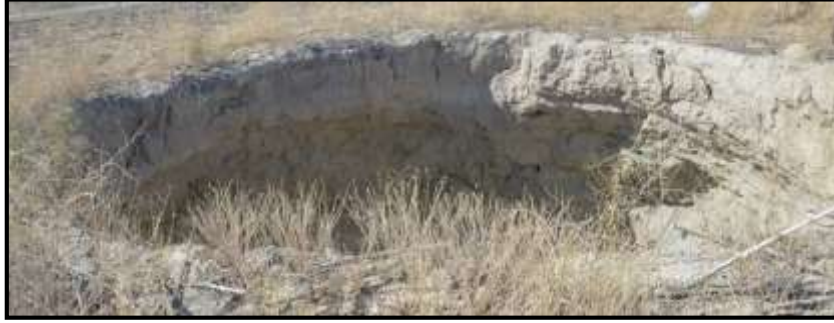
*Fotoğraf 21: Küçükkarakuyu Yaylası-Aşıroğlu Obruğu III*

Karapınar'ın kuzeyindeki (37° 47' 11" Kuzey - 33° 33' 15" Doğu), Küçükkarakuyu Yaylası'nda yer alır. Deniz seviyesine göre üst yüzey yüksekliği 1007 m, derinliği 8 m, ortalama çapı 16 m, çevresi ise 35 m dir (Fotoğraf 21). Daire şeklindeki obruğun kuzeybatı yamaçlarında, derin çatlaklar vardır. Obruk tabanında, içbükey yamaçlardan gelen moloz yığınları bulunmaktadır.

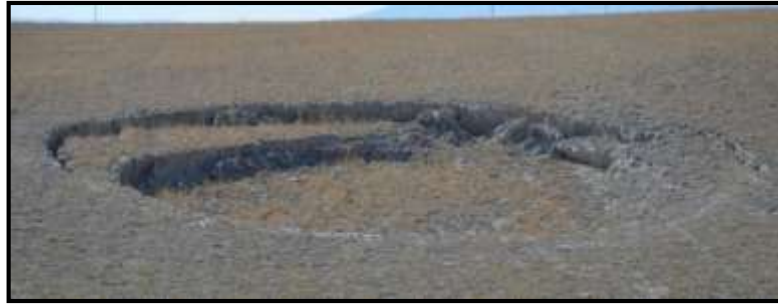
*Fotoğraf 22: Köken Obruğu-I*

Karapınar'ın kuzeyindeki (37° 47' 17" Kuzey - 33° 33' 41" Doğu), Köken Yaylası'nda Ahmet Köken'e ait arazide yer alır. Obruk, 2011 yılında gölsel depolar içerisinde Yaşca Fayı'na bağlı olarak oluşmuştur. Deniz seviyesine göre üst yüzey yüksekliği 1005 m, derinliği 1 m, ortalama çapı 10 m, çevresi ise 40 m dir. Daire şeklindeki obruğun tabanında, kademeli olarak çöktüğünü gösteren iç içe girmiş tabakalar yer alır (Fotoğraf 22).

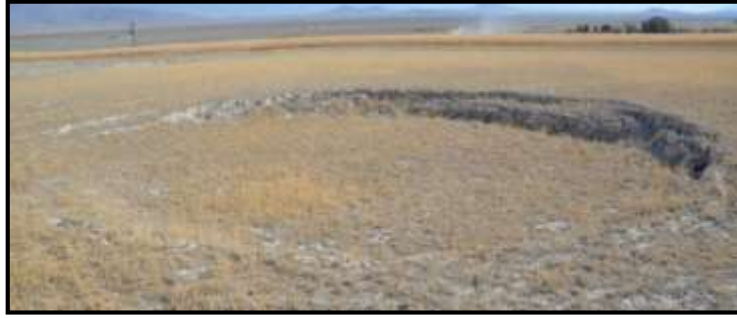
***Fotoğraf 23:** Köken Obruğu-II*

Karapınar'ın kuzeyindeki (37° 47' 18" Kuzey - 33° 33' 46" Doğu), Köken Yaylası'nın güneyinde yine Ahmet Köken'e ait tarlada yer almaktadır. 2011 yılında oluşan obruğun deniz seviyesine göre üst yüzey yüksekliği 1012 m, derinliği 1 m, ortalama çapı 16 m, çevresi ise 50 m dir (Fotoğraf 23).

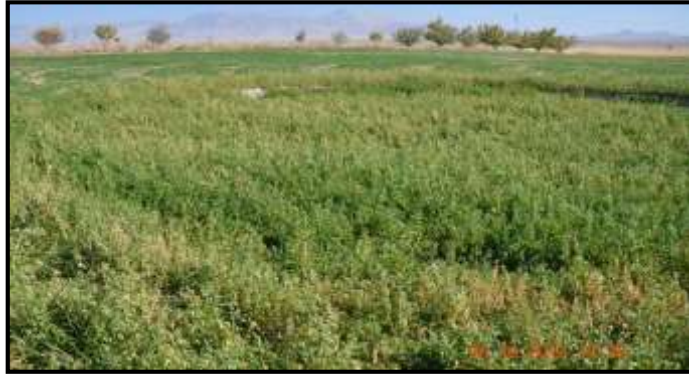
***Fotoğraf 24:** Köken Obruğu-III*

Karapınar'ın kuzeyindeki (37° 46' 59" Kuzey - 33° 33' 27" Doğu), Köken Yaylası'nda Osman Şenses'e ait tarlada yer almaktadır. 2013 Eylül ayı içinde oluşan obruğun deniz seviyesine göre üst yüzey yüksekliği 1006 m, derinliği 0.5 m, ortalama çapı 18 m, çevresi ise 55 m dir. Daire şeklindeki obruğun kenarlarında çatlaklar bulunmaktadır (Fotoğraf 24).

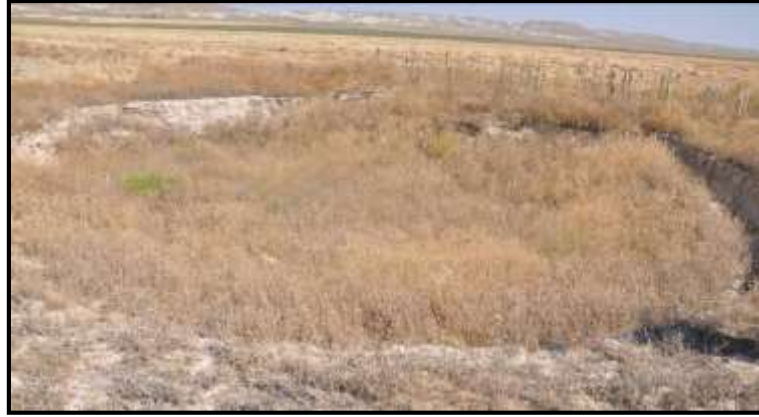
*Fotoğraf 25: Seyithacı Obruğu-I*

Karapınar'ın kuzeyindeki ( $37^{\circ} 48' 55''$  Kuzey -  $33^{\circ} 34' 51''$  Doğu) Seyithacı Yaylası'nda yer alır. Obruk, 2007 yılında gölsel depolar içerisinde oluşmuştur. Deniz seviyesine göre üst yüzey yüksekliği 1011 m, derinliği ise 1 m dir. Kabaca elips şeklindeki obruğun çevresi 47 m, uzun eksen 15 m kısa eksen 12 m olarak ölçülmüştür. Obruk kenarında, çatlak sistemlerine bağlı olarak blok göçmeler olmuştur (Fotoğraf 25).

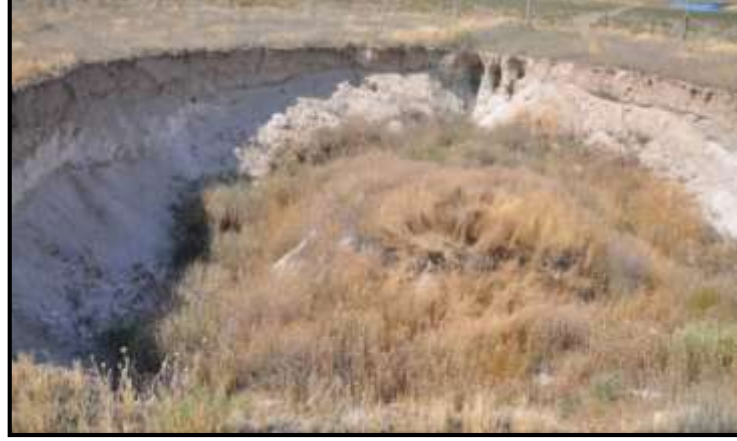
*Fotoğraf 26: Seyithacı Obruğu-II*

ölçülmüştür. Obruk kenarında, kayma ve çökmelerle oluşmuş moloz yığınları yer alır (Fotoğraf 26).

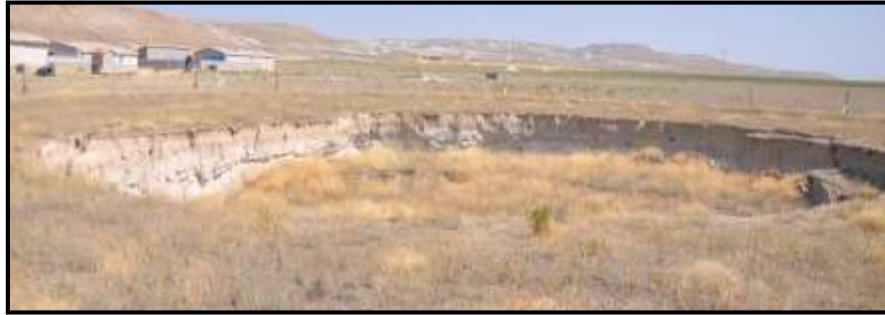
*Fotoğraf 27: Seyithacı Obruğu-III*

Karapınar'ın kuzeyindeki (37° 48' 49" Kuzey - 33° 34' 34" Doğu), Seyithacı Yaylası'nın kuzeydoğusunda yer alır. Obruk, 2007 yılı Temmuz ayında oluşmuştur. Deniz seviyesine göre üst yüzey yüksekliği 1011 m, derinliği ise 4 m dir. Kabaca elips şeklindeki obruğun uzun eksen 25 m, kısa eksen 22 m olarak ölçülmüştür (Fotoğraf 27). Obruğun doğu ve batı kesimlerinde, derin çatlak sistemleri gelişmiştir. Kuzeybatıdaki çatlaklar, 4 m derinliğe ulaşmaktadır. Obruk kenarında, çatlak sistemlerine bağlı olarak blok göçmeler olmuştur.

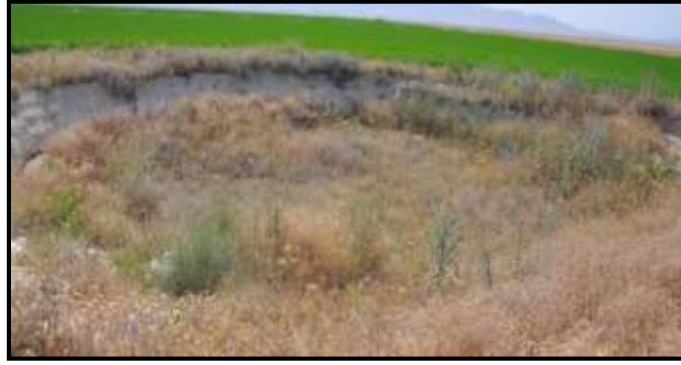
*Fotoğraf 28: Seyithacı Obruğu-IV*

Karapınar'ın kuzeyindeki (37° 48' 57" Kuzey - 33° 34' 52" Doğu), Seyithacı Yaylası'nın kuzeydoğusunda yer alır. 2008 yılı Temmuz ayında oluşan obruğun deniz seviyesine göre yüksekliği 1009 m, derinliği ise 2 m dir. Elips şeklindeki obruğun çevresi 58 m, uzun eksen 17 m, kısa eksen 15 m olarak ölçülmüştür (Fotoğraf 28).

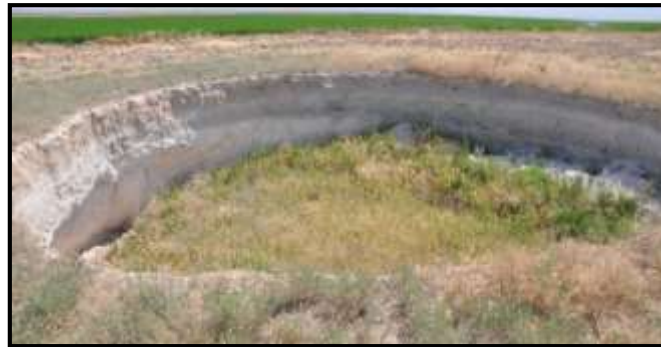
*Fotoğraf 29: Seyithacı Obruğu-V*

Karapınar'ın kuzeyindeki (37° 48' 54" Kuzey - 33° 34' 52" Doğu), Seyithacı Yaylası'nda yer alır. 2008 yılı Ekim ayında oluşan obruğun deniz seviyesine göre yüksekliği 1009 m, derinliği ise 4 m dir. Obruğun çevresi 41 m, uzun eksen 14 m, kısa eksen 12 m olarak ölçülmüştür. Obruk kenarında çatlaklara bağlı olarak blok göçmeler olmuştur (Fotoğraf 29).

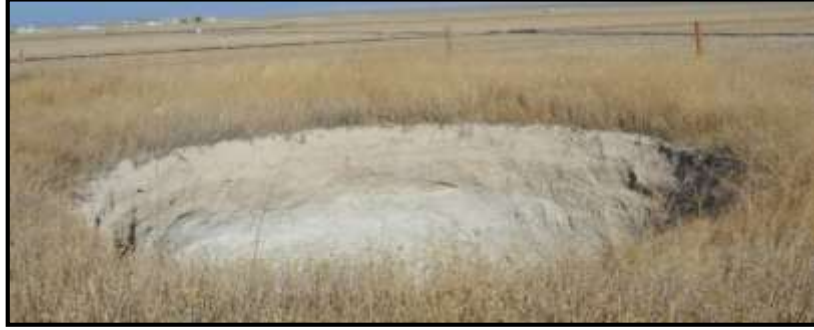
*Fotoğraf 30: Seyithacı Obruğu-VI*

Karapınar'ın kuzeyindeki (37° 48' 18" Kuzey - 33° 34' 26" Doğu), Seyithacı Yaylası'nın güneyinde yer alır. 2008 yılında marn ve killi formasyonlar içerisinde oluşmuştur. Deniz seviyesine göre üst yüzey yüksekliği 1012 m, derinliği ise 6 m dir. Daire şeklindeki obruğun çevresi 30 m, ortalama çapı 6 m olarak ölçülmüştür. Obruk kenarında, obruğun genişlediğini gösteren çatlaklar vardır (Fotoğraf 30).

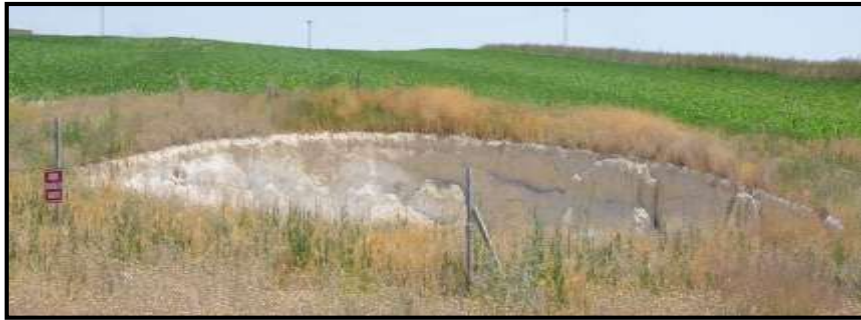
*Fotoğraf 31: Seyithacı Obruğu-VII*

Karapınar'ın kuzeyindeki (37° 48' 09" Kuzey - 33° 34' 00" Doğu) Seyithacı Yaylası'nın güneybatısında yer alır. Obruk, Çiftçi Hüseyin İvriz'e ait arazide Nisan 2009'da oluşmuştur. Deniz seviyesine göre üst yüzey yüksekliği 1034 m, derinliği ise 5 m dir. Kabaca daire şeklindeki obruğun çevresi 78 m, ortalama çapı ise 13 m olarak ölçülmüştür. Obruk kenarında, obruğun genişlemesini gösteren çatlaklar vardır (Fotoğraf 31).

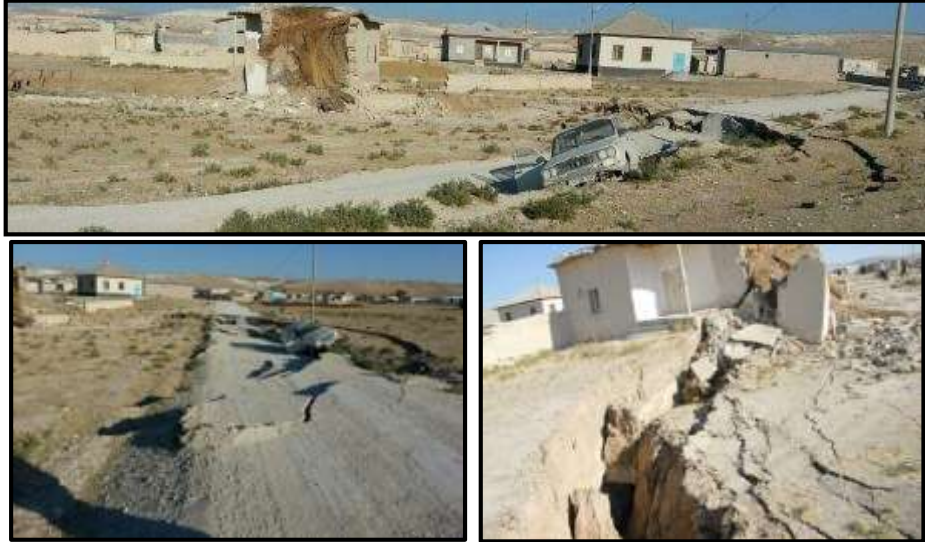
Karapınar'ın kuzeyindeki Seyithacı Yaylası'nda Temmuz 2014'te yayla yolunun üzerinde 30 m çapında ve 1.5 m derinliğinde bir obruk meydana gelmiştir. Obruğun oluşumu sırasında can kaybı olmamıştır. Ancak bir otomobil ve ev zarar görmüştür (Fotoğraf 32).

**Fotoğraf 32:** Temmuz 2014'te oluşan Seyithacı Obruğu-X

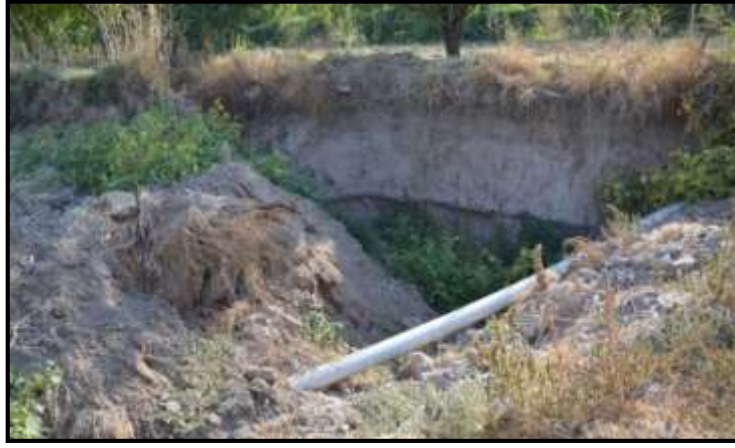
İçeriçumra Beldesi'nin 14 km batısında (37° 33' 53" Kuzey - 32° 38' 32" Doğu) sondaj kuyuları mevkiinde (Abaz Yolu) yer alır. Obruk, Kuaterner yaşlı alüvyon tabakalar içersinde oluşmuştur. Deniz seviyesine göre üst yüzey yüksekliği 1027 m, derinliği 8 m dir. Kabaca daire şeklindeki obruğun çapı 10 m olarak ölçülmüştür. 2012 yılı Temmuz ayında oluşan obruk, hafriyat malzemesi ile doldurulmuştur (Fotoğraf 33).

*Fotoğraf 33: Doldurulan İçeriçumra Abaz Obruğu*

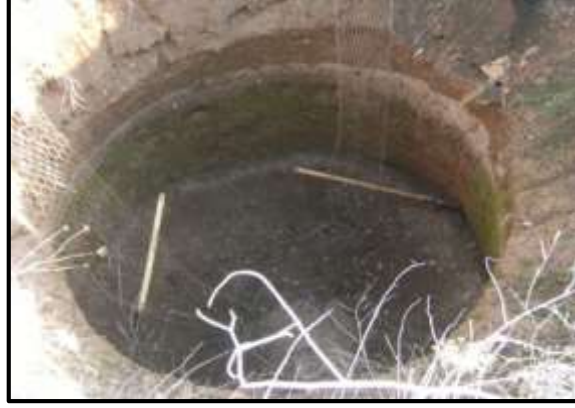
Bunlardan ilk obruk, 2005 yılının Ekim ayında İçeriçumra Çakıllar Mevkii'nde oluşmuştur. 2006 yılında yaptığımız ölçümlerde daire şekilli obruğun çapı 5 m, derinliği 9 m olarak ölçülmüştür. Bu dönemde obruğun yamaçlarında kireçtaşı, kil ve marnlı tabakalar belirgin bir şekilde görülmekteydi (Fotoğraf 34). Ancak 2013 yılı Ekim ayında bu obruğun tamamen doldurulduğu gözlenmiştir.

**Fotoğraf 34:** Doldurulmuş olan Çakıllar Obruğu-I (fotoğraf 2008'e ait)

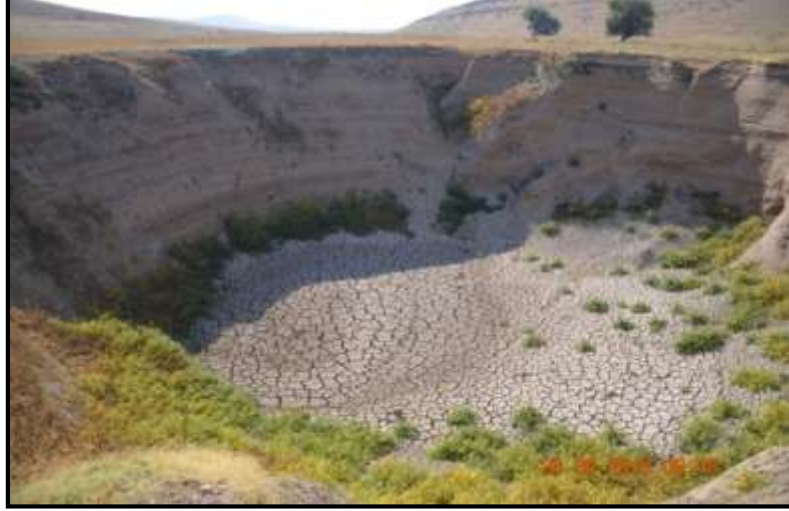
**Fotoğraf 35: May Obruğu-I (Büyük)**

Konya kent merkezinin 23.4 km güneyindeki (37° 31' 19" Kuzey -33° 32' 23" Doğu), May Barajı'nın kuzeybatısında yer alır. Obruk, alüvyon örtü içerisinde 2002 yılı Şubat ayında oluşmuştur. Deniz seviyesine göre üst yüzey yüksekliği 1056 m, derinliği 10 m dir. Daire şeklindeki obruğun ortalama çapı 70 m, çevresi de yaklaşık 230 m ölçülmüştür. Obruk yamaçlarında çatlaklar mevcuttur. Güneybatı ve güneydoğu yönünden gelen dereler, buradaki yamaçları parçalamıştır. İlk oluştuğunda obrukta su bulunurken daha sonra May Barajı'nın suyunun azalmasına bağlı olarak obruğun suyu çekilmiştir. 2004 yılı Ocak ayında May obruklarında yaptığımız incelemede tespit edilen; obruğun batı kenarında 2.5-3 m'ye varan dairesel çatlaklı kesimin bugün (Eylül 2013) büyük ölçüde çöktüğü anlaşılmıştır. Obruk tabanı, kuzey-güney yönünde 48 m dir. Tabanında, çatlaklı killi topraklar dikkati çeker (Fotoğraf 35).

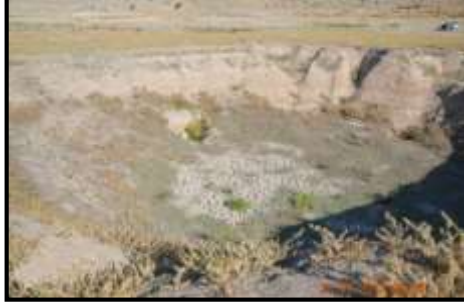
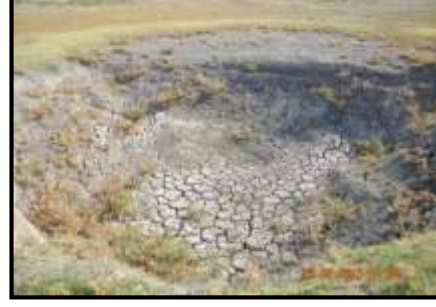
**Fotoğraf 36:** May Obruğu-II (Orta)    **Fotoğraf 37:** May Obruğu-III (Küçük.)

Konya kent merkezinin 23.4 km güneyindeki (37° 31' 17" Kuzey -33° 32' 25" Doğu), May Barajı'nın kuzeybatısında May Obruğu-I'in 35 m güneydoğusunda yer alır (Fotoğraf 36). Obruk, alüvyon örtü içerisinde 2002 yılı Şubat ayında oluşmuştur. Deniz seviyesine göre üst yüzey yüksekliği 1055 m, derinliği 5 m dir. Daire şeklindeki obruğun ortalama çapı 22 m, çevresi ise 95 m olarak ölçülmüştür. Obruk yamaçlarında, çatlak sistemlerine bağlı olarak göçme ve kaymalar devam etmektedir. Obruk tabanı, kayma ve göçme enkazı ile dolgulanmıştır. Yağışlı mevsimlerde çevreden gelen suların tabanda biriktiği ve bu suların tabanda bulunan iki düden tarafından tahliye edildiği tespit edilmiştir.

May Obruğu-II (Ortanca)'nin 40 m güneyinde yer alır (Fotoğraf 37). Obruk, 2002 yılı Şubat ayında alüvyon örtü formasyonları içerisinde oluşmuştur. Deniz seviyesine göre üst yüzey yüksekliği 1054 m, derinliği 3 m dir. Kabaca daire şeklindeki obruğun ortalama çapı 11 m, çevresi ise 60 m olarak ölçülmüştür. Obruk yamaçları disimetrik. Güneydoğu yamacı ise bu yönden gelen derenin açtığı çukurluk ile alçalmıştır. Tabanda killi topraklar dikkati çekmektedir. Yağışlı mevsimlerde çevreden gelen suların tabanda biriktiği görülür.

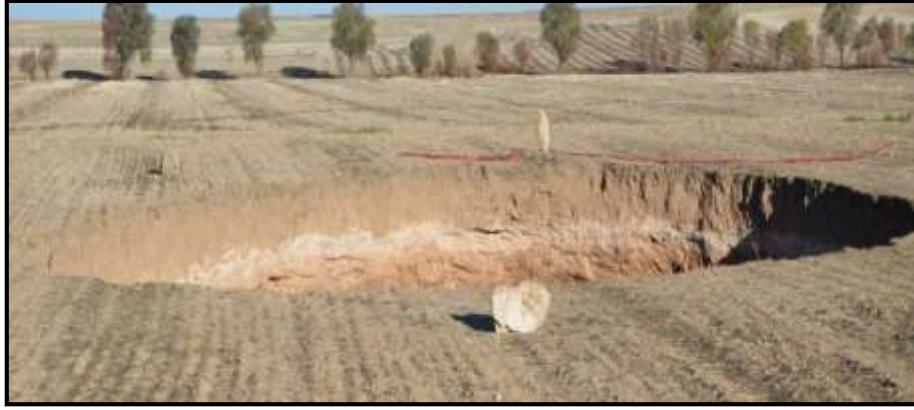
**Fotoğraf 38:** Kadınhanı Hançerli Obruğu

Kadınhanı ilçe merkezine 26 km uzaklıktaki Pusat Köyü'nün kuzey batısında (38° 24' 16" Kuzey - 32° 11' 52" Doğu) 2013 yılı Ekim ayında meydana gelmiştir. Obruk, Üst Miosen - Pliosen yaşlı gölssel örtü formasyonu içerisinde oluşmuştur. Obruğun deniz seviyesine göre üst yüzey yüksekliği 1004 m, uzun eksen çapı 18 m, derinliği de 7 m dir. Obruğun kuzey ve doğu yamacında diklik daha fazladır. Batı yamacında blok göçmeler ve derin çatlaklar, güney yamacında ise moloz yığını yer almakta idi (Fotoğraf 38).

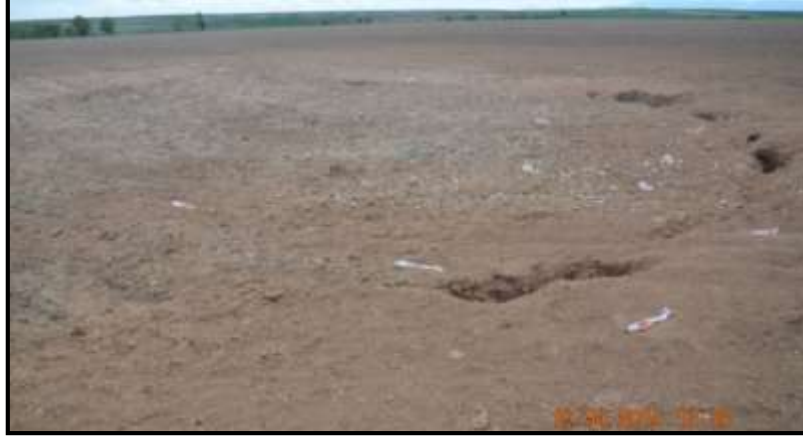
Obruk oluşuktan 4 ay sonra tarla sahibi tarafından hafriyatla doldurulmuştur. Obruk doldurulduktan 2 ay sonra yapılan incelemede obruğun yaklaşık 1 m çöktüğü ve obruk kenarlarında çatlakların oluştuğu görülmüştür (Fotoğraf 39).

**Fotoğraf 39:** Kadınhanı Hançerli Obruğu'nun kapatılmış görüntüsü
