TITLE: MIMARI MIRASIMIZI NASIL KORUMALIYIZ? KUZEYDOGU ANADOLU BÖLGESİ`NDEN  
BİR ÖRNEK: ÖSVANK KİLİSESİ

**HOW SHOULD WE CONSERVE OUR ARCHITECTURAL HERITAGE?  
A CASE STUDY FROM NORTH EASTERN ANATOLIA REGION: ÖŞVANK (OŞKI-OSCKHI)  
CHURCH**

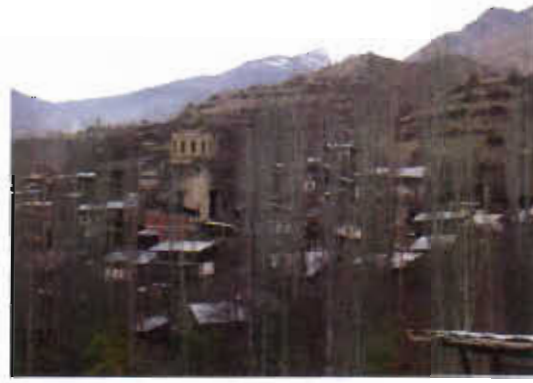
Öşvank Kilisesi bir manastırın ana kilisesidir. Manastır bulunduğu köyün eski ismiyle Öşk (Oşki-Osckhi) manastırı olarak tanınmaktadır. Manastır, Vaftizci Yahya'ya adanan ana kilise, kilisenin yaklaşık 75 m. doğusundaki skriptorium olduğu düşünülen yapı ve kilisenin yaklaşık 300 m. batısında, köy evleri arasında yer alan biri harap, diğeri iyi durumda günümüze ulaşan iki şapel den oluşmaktadır.<sup>17</sup> Şekil 3'te Öşvank Kilisesi'nin köy yerleşimi içindeki genel bir görünüşü verilmiştir.

Şekil 3. Öşvank kilisesinin Çamlıyamaç köyü içerisindeki konumu ve bu yerleşimden genel bir görünüm

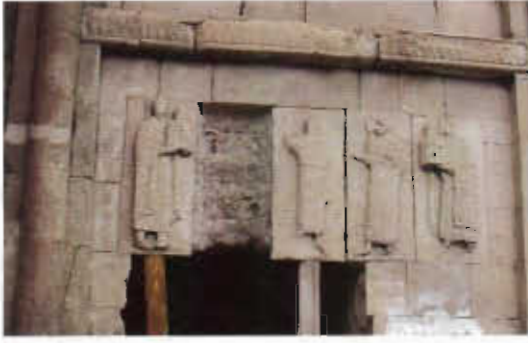
Şekil 4. Kilise duvarlarından sökülen taşlar nedeni ile çeşitli kahartmalar tahrip olmakta ve geçici tedbirlerle kısmen korunmaya çalışılmaktadır.

Malzeme bakımından son derece kaliteli ve ince işçiliğin görüldüğü Öşvank kilisesi, sarı renkte taş ile kaplanmıştır. Dayanıklılığını, oldukça kalın olan iç dolgu duvarlarından almaktadır. Bugün yer yer sökülen taş kaplamalara rağmen yapı, dolgu duvarları üzerinde hala durmaktadır. Tao bölgesindeki diğer kiliselerde de aynı malzeme ve işçiliği görmek mümkündür.<sup>16</sup>

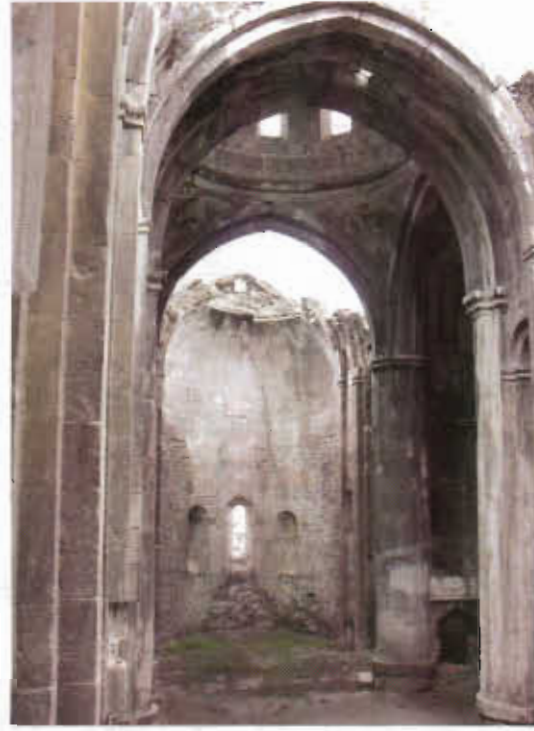
Öşvank Kilisesi kapalı yunan haçı, tri-conkhos bazilikal birleşmesiyle oluşan karma bir plana sahip olup naos bölümü kapalı yunan haçı biçimindedir.<sup>18</sup> Kilise çok sayıda figürlü, bitkisel ve geometrik motiflerle süslenmiştir.<sup>19</sup> Dış ve içteki düzgün kesme taş örgü ve yine iç ve dıştaki taş süslemeciliği ile çok güzel bir görünüme sahiptir. Yapıda apsisin üstü yıkılmıştır. Ön cephedeki portal yanındaki ilave kısma ait sütunlardan birisi günümüzde mevcut değildir. Yerine ağaç kütüğü konulmuştur. Bina içindeki duvarlardan ve kemerlerden taşlar sökülüştür (Şekil 4). Apsisin karşı duvarında ortada bir büyük ve yanlarda birer küçük kemerli pencere vardır. Bu pencerelerin iç yan yüzeylerinde ve pencerenin üzerinde, havarilerin tasvir edildiği renkli freskler vardır. Fakat hemen hemen tamamı tahrip edilmiş durumdadır. Apsisin çatısı yer yer yıkılmış olup, orta mekan ile sağ ve sol neflerin üzeri kapalıdır. Haçın uzun kolunun çatısı da tamamen yıkılmıştır.<sup>20</sup> (Şekil 5).

Şekil 5. Onarım ve koruma tedbirleri uygulanmadığından kilisenin çatı sistemi sürekli olarak tahrip olmaktadır.

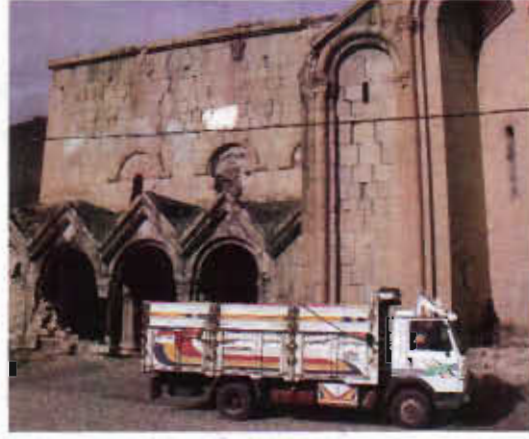
Şekil 6. Kilisenin ön cephesi yönünde araç parkı yapılması süreklilik arz etmektedir.

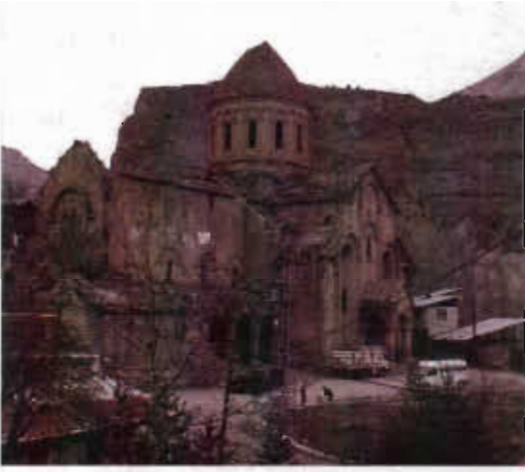
Çamlıyamaç Köyü yerleşim alanının plansız bir gelişme göstermesi ve bu tarz yapılaşmaların Öşvank Kilisesi'nin çevresiyle görsel bütünlük oluşturmasını engellemesi (Şekil 7),

Şekil 7. Çamlıyamaç köyünde plansız yapılaşmalar (yapı materyali, çatı sistemleri, boyama v.s.) ve altyapı (elektrik ve telefon hatları) nedeniyle tarihi kilise ve köy yerleşimi birbirine yabancılaşmaktadır.

Birinci aşamada, ulusal kaynaklardan kilise yerleşim alanı içindeki, sınırlarındaki ve yakın çevresindeki köye ait konut, depo ve işyerlerinin kamulaştırılması gerekmektedir.

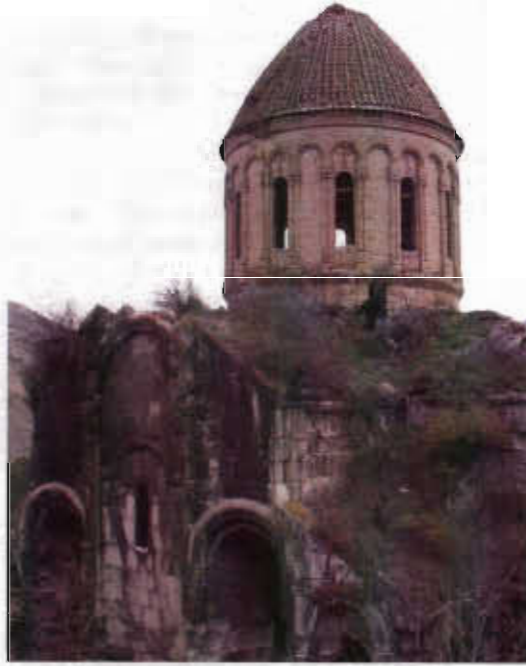
Tarihi kilise çatısında gelişen çalı ve diğer bitkisel materyalinin kök sistemlerinin gelişmesi ile çatının aşınmasına ve statik dengenin bozulmasına neden olması (Şekil 8),

Şekil 8. Kilise çatı sistemi sürekli olarak özellikle çalıların kök sistemlerinin gelişmesine bağlı olarak aşınmaktadır
