TITLE: Bazi Örnekleriyle Mersin Evlerinde Ahsap Tavanlar

## **BAZI ÖRNEKLERİYLE MERSİN EVLERİNDE AHŞAP TAVANLAR**

### **2. Mersin Evlerinden Ahşap Tavan Örnekleri**

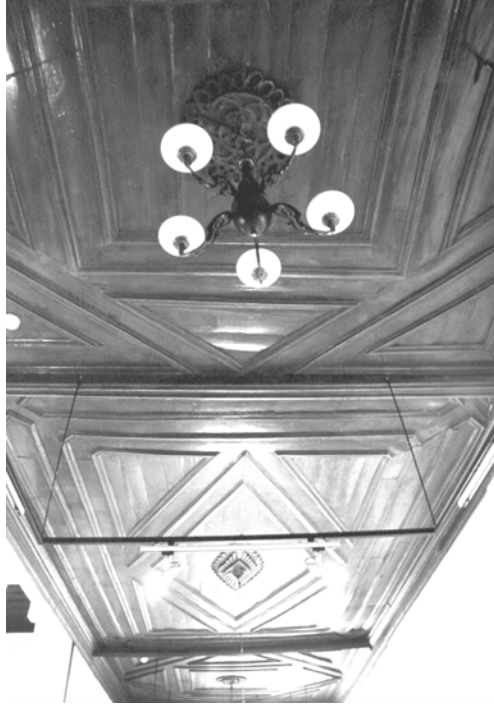
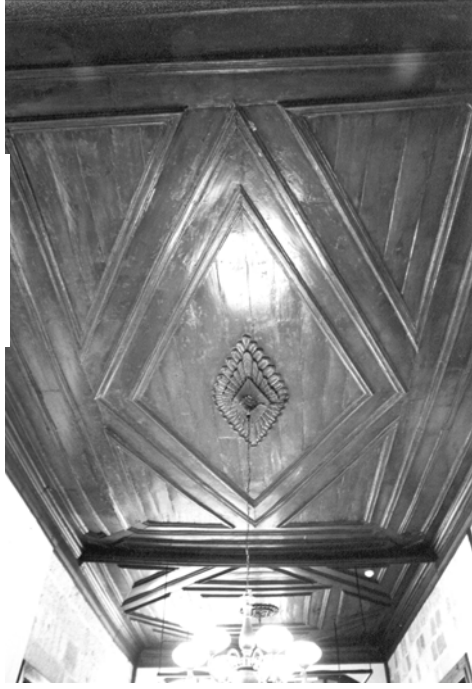
**Tanımı:** Üst kat sofanın tavanı üç eşit dörtgen alana bölünmüştür. Oluşturulan bu alanlarda çerçeve çubuklarıyla oluşturulan geometrik düzenlemeler dikkat çekmektedir. Ortadaki alanda, eşkenar dörtgen çerçeve içerisinde, yine eşkenar dörtgen oluşturmuş bir motif bulunmaktadır. Birbiri içerisinde çıkmış, dışardan oluşan ve kozalağa benzeyen bir göbek yer alır. Göbeğin etrafında, ışınsal biçimde dışarıya doğru açılan bir bezeme; bunun çevresinde de, kuş tüyüne benzeyen ve birbiri ardına tekrarlayan motifler bulunmaktadır. Kozalak biçimli göbek haricinde tümü tek bir parçadan oyulmuştur. Ortadaki bu alanın iki yanında yer alan alanlar birbirinin benzeri olarak oluşturulmuştur. Gene geometrik bir çerçeve içinde yerleştirilen göbek dikkati çekmektedir. Merkezde altı yapraklı bir düzenleme, etrafını kuşatan bir çemberin etrafında yer alan altı adet yarı daire ve bütün bunları kuşatan yuvarlak yapraklarla oluşturulan çerçeve göbeği oluşturmaktadır.

**Örnek 5:** Gülnar Oteli<sup>14</sup> Tavan (Res. 6, 7)

Tavanlarda bulunan yoğun süsleme programında uygulanan teknikler çeşitlilik göstermektedir: Oyma, şablondan kesme, deliklendirme ve pasalı<sup>17</sup> tekniklerinin kullanıldığı tavan yüzeylerinde genellikle ahşap kirişlerin yan yana dizilmesiyle zeminin oluşturulduğu görülmektedir (Şema I). Emniyet Müdürü Lojmanı olarak kullanılan binada, bundan farklı olarak, tavanı oluşturan ahşap kirişlerin üzerinde boydan boya dalga şekli verilmiş pasaların çakıldığı dikkati çekmektedir (Res. 12). Gülnar Oteli olarak bilinen yapıda ise, ahşap kirişlerin ortada büyük bir kare, kenarlarda onu destekleyen üçgenler oluşturacak şekilde yerleştirildiği izlenmektedir (Res. 6, 7).

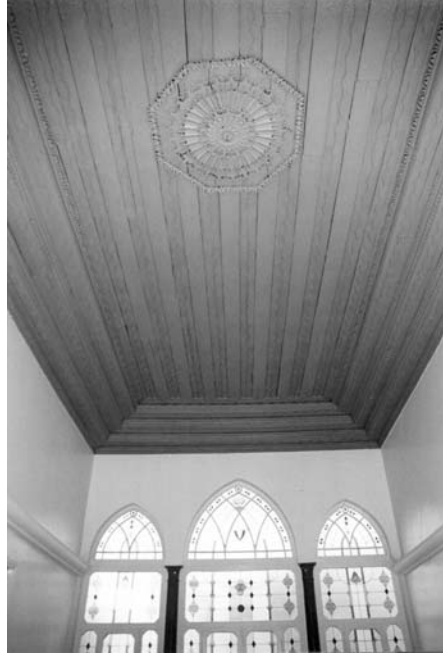
**Tanımı:** Tavanın tam ortasında, sekizgen bir çerçeve içersinde, iç içe yerleştirilmiş ve merkeze doğru giderek küçülen yuvarlak bir göbek bulunmaktadır. Sekizgen çerçevenin etrafında bitkisel motifler yer almaktadır. İç içe geçmiş dairelerin dışta kalanı bitkisel motifle çevrelenmiş ve içte yer alan ise, ahşap pasaların ışınsal şekilde yerleştirilmesiyle oluşturulmuştur. Kompozisyonun merkezinde yer alan üçgen şekilli çıkıntıların tam ortasında ise dilimli bir sarkaç bulunmaktadır.

**Örnek 8:** Emniyet Müdürü Lojmanı <sup>15</sup> Tavanı (Res. 11, 12)
