TITLE: Beçin 2000 Kazisi

AUTHORS: Rahmi Hüseyin ÜNAL,Aydogan DEMİR

## BEÇİN 2000 KAZISI<sup>1</sup>

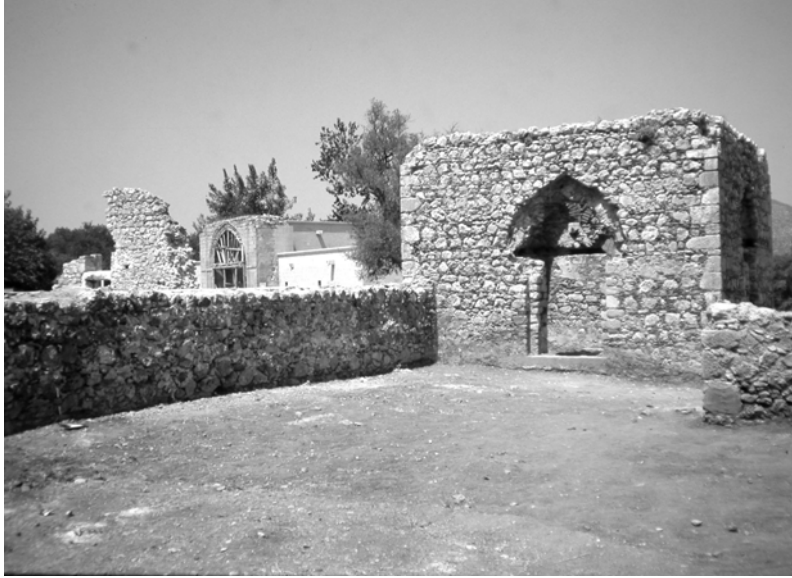
Res. 1- II Nolu Türbe'nin güney cephesi (kazı sonrası).

Türbe girişi önünde, yaklaşık 50 cm. yüksekliğinde bir moloz yığını mevcuttu. Molozlar kaldırılınca, tek parçadan oluşan bir taş eşik ortaya çıktı. Bu eşik, yapının inşa edildiği tarihteki zemin kotunun saptanmasına yardımcı oldu (Bk.Res.1).

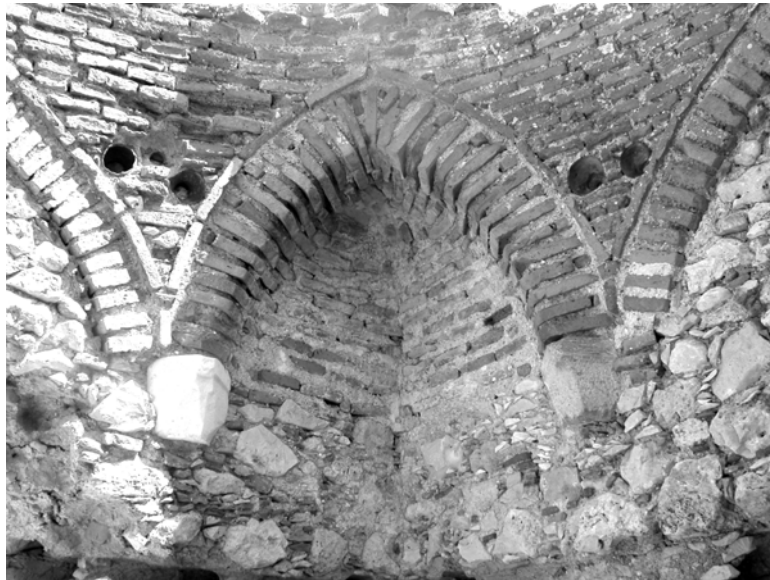
Res. 2- II No.lu Türbe'nin tromplarından biri.

İçte, moloz taşlarla örülmüş bir mezarın kalıntıları mevcuttur. Toprak zeminde, bir döşemeye işaret edebilecek veya bir mumyalığın varlığını düşündürecek herhangi bir ize rastlanmadı. Her cephede, tuğla ile örülmüş, geniş bir sağır kemer dikkati çekmektedir (Res.2). Sağır kemerlerin üst kenarları boyunca, bir sıra yatay tuğla yerleştirilmiştir. Köşelerdeki trompların kemerleri de, sağır kemerlere benzemektedir. Tromplar ve tromplarla sağır kemerler arasındaki üçgen köşelikler de tuğladandır. Bu köşeliklere, yer yer akustik çömlükleri yerleştirildiği görülmektedir. Muhtemelen tuğla ile inşa edilmiş olan kubbenin tamamı yıkıktır. Türbenin içi daha önce temizlendiği için, içeride, kubbeye ait olabilecek herhangi bir döküntüye rastlanmadı. Batı duvarının kuzey kesiminde, Kur'an koymak için düşünülmüş bir niş mevcuttur (Bk.Res.2).

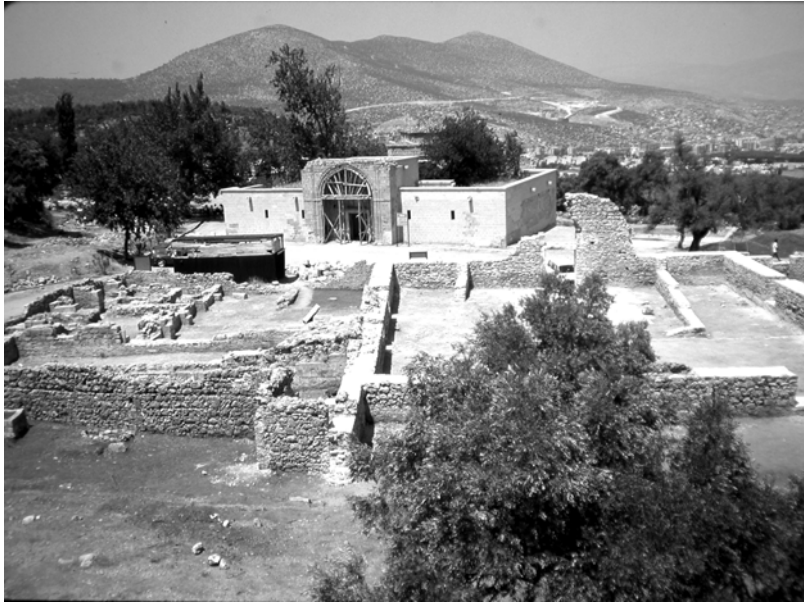
Res. 4- Orhan Camii'nin ve Hanchah'ın güneyden görünüşü.

*Hankâh*'ın avlusu, yapıyı üç yönden kuşatmaktadır (Bk.Res.4, Şek.2). Avlunun kuzey duvarı, Orhan Camii kuzey duvarının devamı gibidir. Ancak, Orhan Camii'nin kuzey duvarı ile *Hankâh*'ın avlu duvarı arasında açıkça seçilebilen bitişme çizgisi, avlu duvarının camiden sonra inşa edilmiş olduğunu düşündürmektedir. Avlu duvarının batı ucuna doğru, bir bitişme çizgisi daha vardır. Bu ikinci bitişme çizgisinin avlu giriş açıklığına ait olabileceği akla geliyorsa da, bu fikri destekleyecek bir kanıt yoktur. Bir kavis çizerek güneye doğru devam eden avlu batı duvarının güney yarısı, temel hizasına kadar tahrip olmuştur. *Hankâh* avlusunun güney duvarının bugünkü yüksekliği, 2m. civarındadır. Duvarın doğu ucunda yer alan ve bir tuvalet olduğunu tahmin ettiğim dörtgen yapı, avluya açılmaktadır. Tuvaletin, Cami'nin avlu duvarına yaslandığı, mevcut bitişme çizgilerinden anlaşılmaktadır.

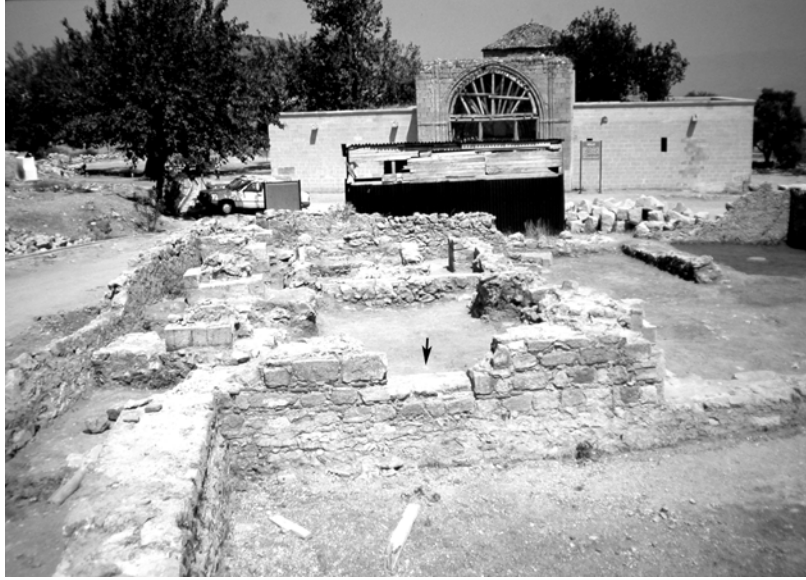
Res. 5- Hankah'ın kuzey duvarı üzerindeki pencere açıklığı.

kuzey duvarı üzerinde yer aldığını kesin olarak söyleyebiliyoruz. Aynı duvar üzerindeki pencere açıklığının söveleri profilsizdir. (Bk.Res.5). Bu ikinci açıklığın hem içte, hem de dışta profilili oluşu, bir giriş açıklığı olabileceği savını desteklemektedir.

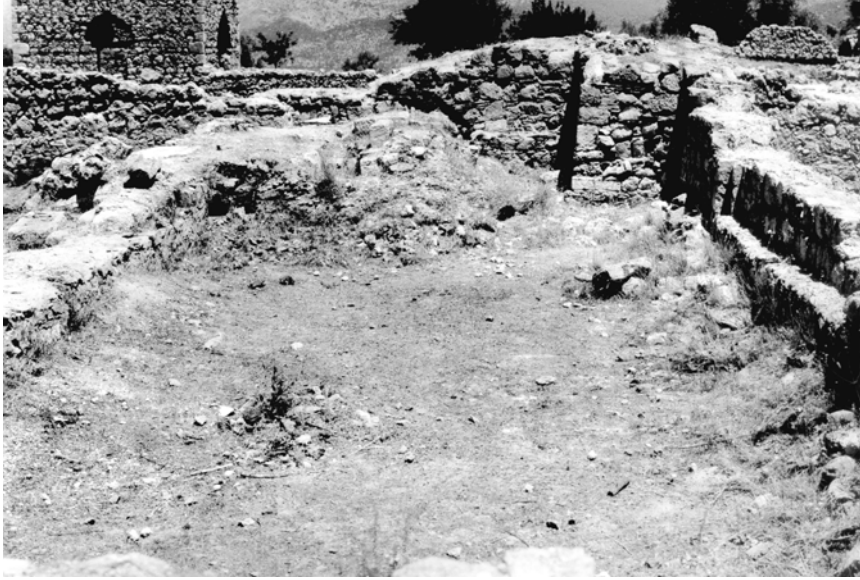
Res. 7- Hankah'ın doğu kesimi (kazı öncesi).

Dikdörtgen mekânın, Orhan Camii'ne bitişik olan doğu kesimi, önemli değişikliklere uğramıştır. (Res.7,8). Yapının güney duvarı ile Caminin batı duvarı arasında bir bitişme çizgisi bulunduğu, iki duvarın birbiriyle kaynaşmadığı açıkça görülmektedir. Temizlik çalışmaları öncesinde, mekânın kuzeydoğu köşesindeki moloz ve toprak yığınının üzerinde, etrafı kesme taşlarla çevrilmiş iki mezar mevcuttu. Bu mezarlar kaldırılarak mekân içindeki toprak ve molozlar boşaltıldı. Mekânın kuzey duvarının doğu ucunda, yaklaşık 1m.lik bir kesim tahrip edilmiş ve bu kesime, devşirme blok taşlardan bir merdiven inşa edilmişti. Caminin batı duvarına yaslanmış durumdaki bu merdiven basamaklarının, bir kemer (?) üzerine oturtulduğu görüldü.

Mekânın güneydoğu köşesine, dikdörtgen prizma şekilli bir ekleme yapılmıştı (Bk.Res.7,8). Merdiven, bu kesime ulaşabilmek amacıyla inşa edilmiş olmalıydı. Yapının güney duvarı ile birlikte oldukça geniş bir kaide oluşturan bu eklenti üzerine bir minare inşa edilmiş olabileceği akla gelmektedir. Ancak, kaide ve merdiven basamakları dışında, bir minareye ait olabilecek herhangi bir unsura rastlanmadı. Moloz taşlarla inşa edilmiş bir minare örneği bilinmemektedir. Minare gövdelerinin kesme taş veya tuğla ile inşa edilmeleri, minarenin sağlamlığı açısından zorunludur. Oysa, bu alandan çıkarılan moloz döküntüler arasında, minareye ait olabilecek tuğla malzemeye rastlanmadı. Mezarların etrafını çevirmek için kullanıldıkları anlaşılan kesme taşlar da, minareye değil, dikdörtgen yapının dış duvar kaplamasına ait bloklar olmalıdır.

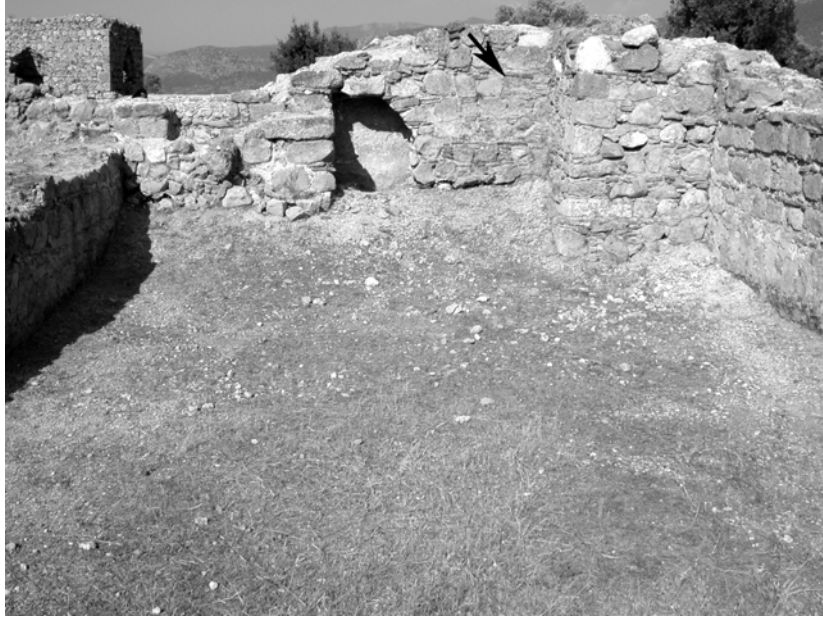
Res. 8- Hankah'ın doğu kesimi (kazı sonrası).

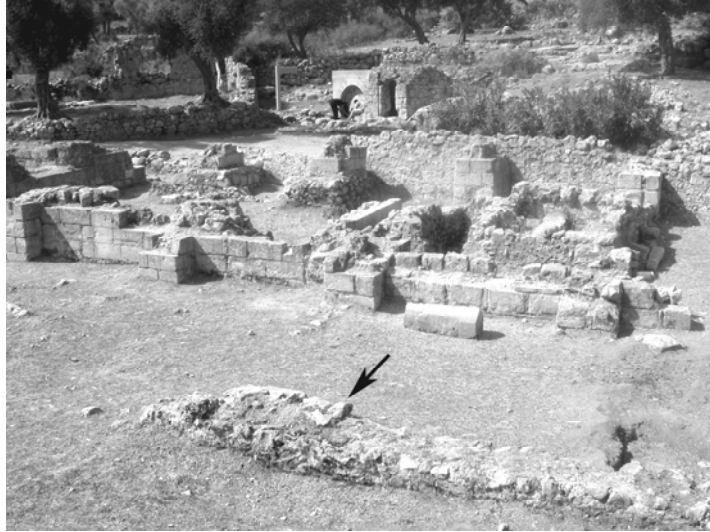
Res. 10-Hankah avlusu batı kesimindeki temeller (kazı sonrası).

Bu temel kalıntısına paralel olarak uzanan batıdaki duvarın doğu yüzü, kesme taşlarla kaplıdır (Bk.Res.10). Duvarın bu yüzünde, yaklaşık eşit aralıklarla yerleştirilmiş, dikdörtgen şekilli, payanda benzeri beş adet çıkıntı vardır. Bu çıkıntıların birer payanda mı, yoksa, aralarına duvar örülmüş bağımsız payeler mi oldukları anlaşılamamaktadır. Kuzey-güney yönlü bu duvar temelini Hankâh'ın giriş açıklığına dayandığı ve girişi kapattığı dikkate alınırsa, duvarın ait olduğu yapının, Hankâh tahrip olup işlevini yitirdikten sonra inşa edildiği söylenebilir. Duvarın doğu yüzünü ve payandaları (?) kaplayan kesme taşlar, Hankâh duvarlarından sökülmüş olmalıdır. Duvarın batı yüzü düzensizdir. Dikdörtgen şekilli dört çıkıntıdan, ortadaki ikisi arasında bir noktadan başlayan ve batı yönünde devam ederek, avlu batı duvarına ulaşan bir başka duvar kalıntısı dikkati çekmektedir. Bu duvarın da kuzey cephesi, kesme taşlarla kaplıdır ve kuzey-güney yönlü duvar ile bittiği noktada, düzgün, dik açılı bir köşe oluşturmaktadır. Güney cephesi oldukça düzensiz olan duvarın, batı yönünde nereye kadar devam ettiğini görmek amacıyla, avlu çevre duvarının batısında yaptığımız sondajdan bir sonuç alınamamıştır.

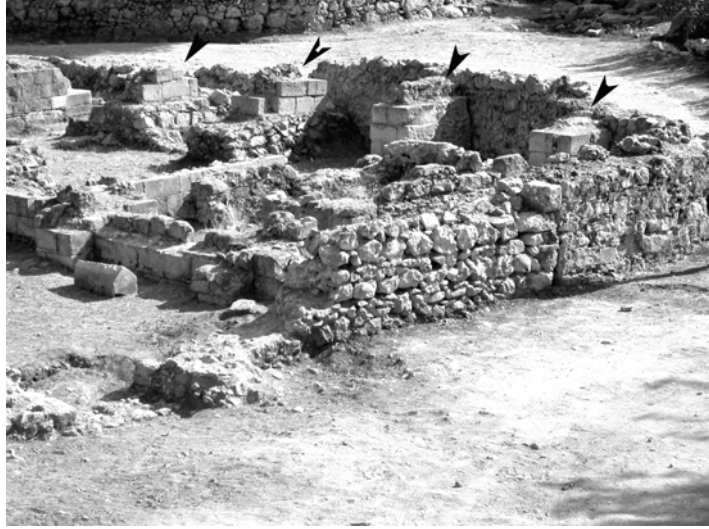
Res. 11- Hanchah avlusunun batısındaki temel kalıntıları.  
Dört paye okla işaretlenmiştir.

Kesme taşlarla kaplı kuzey-güney yönlü duvarın yaklaşık 5m. kadar batısında, birbirinden 2m. 20cm - 2m. 50cm arasında değişen uzaklıklarda, duvarla aynı doğrultuda sıralanan dört adet paye (?) ortaya çıkmıştır (Bk.Şek.1, Res.11). Birbirinden eşit uzaklıkta, aynı en ve doğrultudaki bu payelerin, aynı yapıya ait oldukları izlenimi edinilmektedir. Ancak, her payenin temeli ve kesme taş kaplamalarının başlangıcı farklı kotlardadır. Avlunun batı duvarı, kuzeydeki ilk iki paye kısmen tahrip edilerek inşa olunmuştur.
