TITLE: Konya-Karapinar Evlerinden Örnekler

AUTHORS: Osman KUNDURACI

## KONYA-KARAPINAR EVLERİNDEN ÖRNEKLER

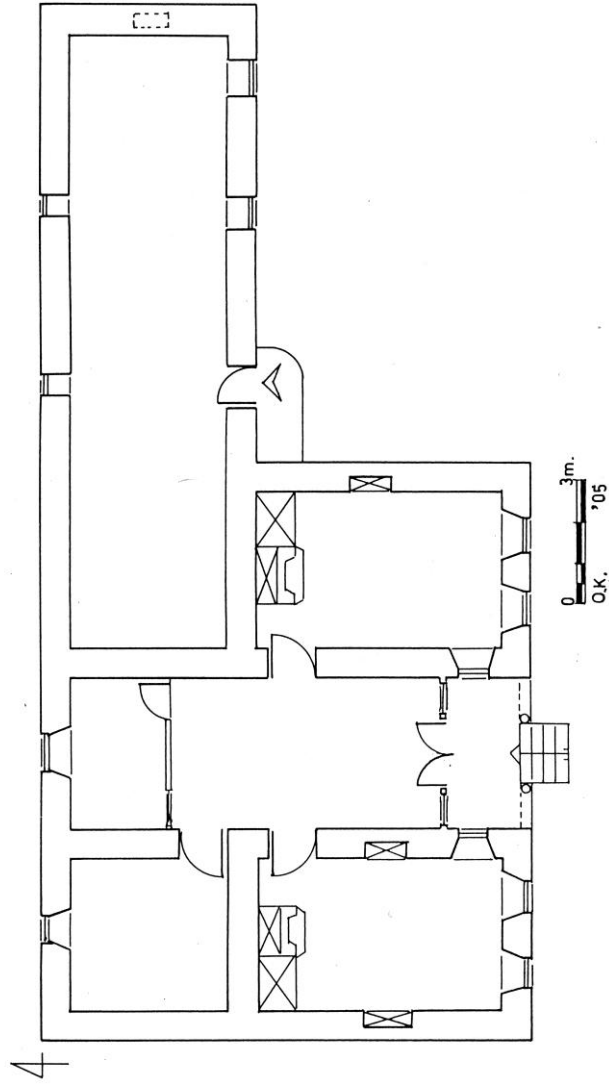
Şek.1- Mustafa Öztürk Evi Planı

Mustafa Öztürk evi Küllü mahallesinde tek katlı ve iki bölümlü olarak inşa edilmiştir. Bugün iki ayrı ev şeklinde kullanılan yapı, iç sofalı planda, moloz taş örgülü ve düz toprak damlıdır.

Mustafa Öztürk evinin batı bölümüne giriş güney yönünde olup giriş cephesi iki sütunla üç bölüme ayrılarak taç kapı görünümü verilmiştir. Giriş bölümü yerden birkaç basamak ile yükseltilip geriye çekilerek geç dönem Osmanlı evlerinin girişlerini hatırlatan bir görünüş kazanmıştır. Konya evlerinde taşlık olarak isimlendirilen<sup>9</sup> bu bölüme yörede Sekmen adı verilmektedir. Taşlığın önündeki sütunlar yarım daire kemerle ile birbirlerine bağlanmışlardır. Sütun başlıkları Osmanlı dönemi başlığı şeklindedir. Ayrıca evin giriş cephesinde üst örtünün toprak damı taş silme saçak ile çevrilmiştir.

Girişin iki yanındaki duvarlarda iki adet dikdörtgen pencere bulunmaktadır. Sekmenin duvarlarında da yandaki odalara ait iki adet şevli pencere vardır. Sofa, kuzey-güney yönde giriş kapısına dik olarak uzanmaktadır. Sofa giriş cephesindeki iki ve kuzey duvarına açılan bir şevli pencere ile aydınlatılmaktadır. Evde; sofanın doğusunda bir batısında ise iki olmak üzere toplam üç oda bulunmaktadır.

Giriş cephesinin doğu ve batısındaki odalar birbirinin simetriği şeklinde benzer yapılmış olup, başoda niteliğinde düzenlenmişlerdir.

Evin, güneybatı odası güney duvarına açılan iki ve doğu duvarına açılan tek şevli pencerelerle aydınlatılmaktadır. Odanın kuzey duvarında yüklük, doğu ve batı duvarında ise birer adet kapaklı dolap bulunmaktadır. Yüklük cephesi oyma tekniği ile yapılmış levhalarla kapatılmış olup, aynalık bölümü üç rafa ayrılmıştır. Çiçeklik-

Evin güneydoğu odası, güney duvarına açılan iki ve batı duvarına açılan bir şevli pencere ile aydınlatılmaktadır. Kuzey duvarında yüklük, doğu duvarında ise dolap bulunmaktadır. Yüklük, güneybatı odasındaki yüklükle benzer formda ve süslemede yapılmış olup, üzeri yağlı boya ile kapatılmıştır. Dolap da benzer formda yapılmış ve süslenmiştir.

Evin kuzeybatı odası Guşurgu odası (çeyizlik) olarak yapılmış olup kuzey duvarına açılan küçük şevli bir pencere ile aydınlatılmaktadır.

Sofanın ayrılan bölümü bir paravana ile bölünerek ikinci bir Guşurgu odası olarak kullanılmaktadır. Bu oda da kuzey duvarına şevli bir pencereye sahiptir.

Mustafa Öztürk Evinin doğusunda bitişik vaziyette bulunan ikinci ev doğu-batı yönünde uzanan iki oda ve iç sofadan oluşmaktadır. Güney yüzünde girişi bulunan bu evin güney cephelerinde iki, kuzey cephelerinde iki olmak üzere toplam dört penceresi bulunmaktadır. Araştırmalarımız sırasında kapalı olduğu için inceleme fırsatı bulamadığımızdan evin iç düzeni hakkında ayrıntılı bilgi sahibi değiliz.

Mustafa Öztürk Evi, yöresel malzeme olan Ketir taşı olarak bilinen volkanik siyah taştan tek katlı ve düz toprak dam şeklinde 20.y.y. başlarında inşa edilmiş özgün bir Karapınar evidir.

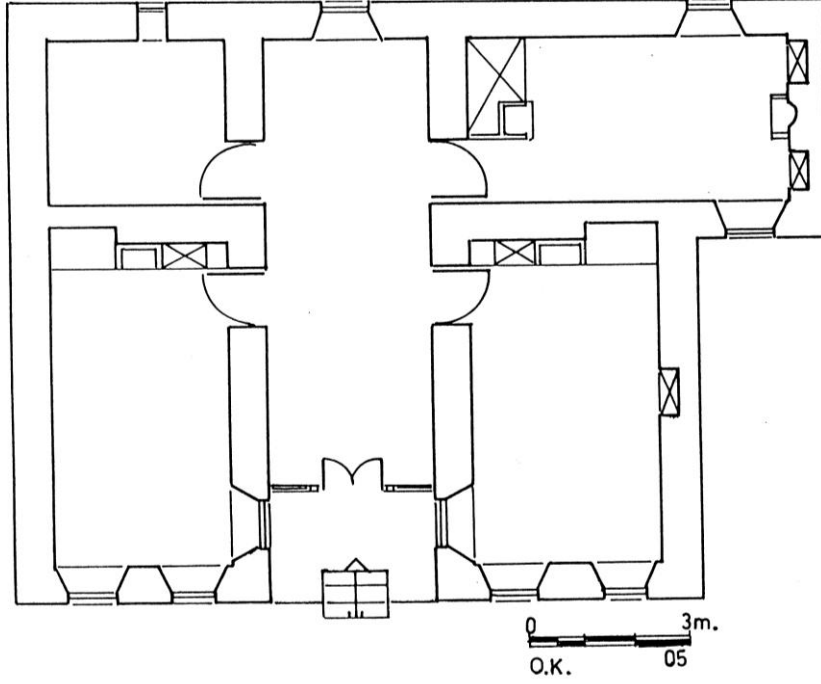
Şek.3- Hacı Ömer Yeşilyurt Evi Planı

Hacı Ömer Yeşilyurt evi Turidiye mahallesinde bulunmaktadır. Yapı yığma moloz taş örgülü, tek katlı, iç sofalı planda ve kırma çatılı olarak inşa edilmiştir.

Evin girişi güneyden olup, birkaç basamakla yükseltilerek içe çekilmiştir. Giriş bölümünde küçük bir sekmen bulunmaktadır. İki kanatlı ahşap bir kapı ile iç sofaya geçilmektedir.

İç sofa kuzey-güney yönünde giriş kapısına dik uzanmaktadır ve giriş kapısının sağına ve soluna açılan iki dikdörtgen pencere ile kuzey duvarına açılan bir şevli pencere ile aydınlatılmaktadır. Evde, sofanın doğusunda ve batısında iki tane olmak üzere toplam dört oda mevcuttur. Sofanın güneydoğu ve güneybatısındaki odaların iç düzenlemesi aynı olup yazlık oda fonksiyonunda yapılmışlardır.

Evin güneybatı odası, güney duvarına açılan iki mazgal pencere ve taşlığa açılan bir şevli pencere ile aydınlatılmaktadır. Odanın kuzey duvarında yüklük çiçeklik, kapaklı dolap ve gusülhane bulunmaktadır. Aynalık bölümünün içi üç rafa ayrılmıştır ve çevresi profilli süsleme ile sınırlandırılmıştır. Tepelik kısmında ise zikzak motifli bir süsleme görülür. Aynalığın altında kapaklı bir dolap bulunmaktadır.

Evin güneydoğu odası, güney-batıdaki odanın iç düzeninin benzeri şeklinde tasarlanmıştır. Oda pencereleri ve yüklük cephesinin durumu güneybatı oda gibi düzenlenirken güneybatı odasından farklı olarak odanın doğu duvarında kapaklı bir

Evin kuzeybatı odası, Guşurgu odası olarak kullanılmaktadır. Guşurgu odası Oda kuzey duvarına açılan küçük bir pencere ile aydınlatılmakta olup, oda içerisi oldukça sade tutulmuştur.

Evin kuzeydoğu odası, mutfak ve kiler odası olarak kullanılmaktadır. Bu odalar, yörede kayıt damı ismiyle bilinmektedir. Odanın doğu duvarı beden duvarlarından dışa taşırılarak kullanılacak alan genişletilmiştir. Oda kuzey ve güney duvarına açılan iki şevli pencere ile aydınlatılmaktadır. Odanın batı duvarında sade bir yüklük ve ağzı açık dolaplar yapılmıştır. Doğu duvarında ise bir ocak ve iki yanına yerleştirilen kapaklı dolap bulunmaktadır. Ağzı açık dolabın kenarları ahşap oyma tekniği ile süslenerek profillendirilmiştir. Doğu duvarına yerleştirilen iki yanındaki dolapların üstleri de ağzı açık olarak yapılmış ve ahşap oyma tekniğiyle süslenmiştir.

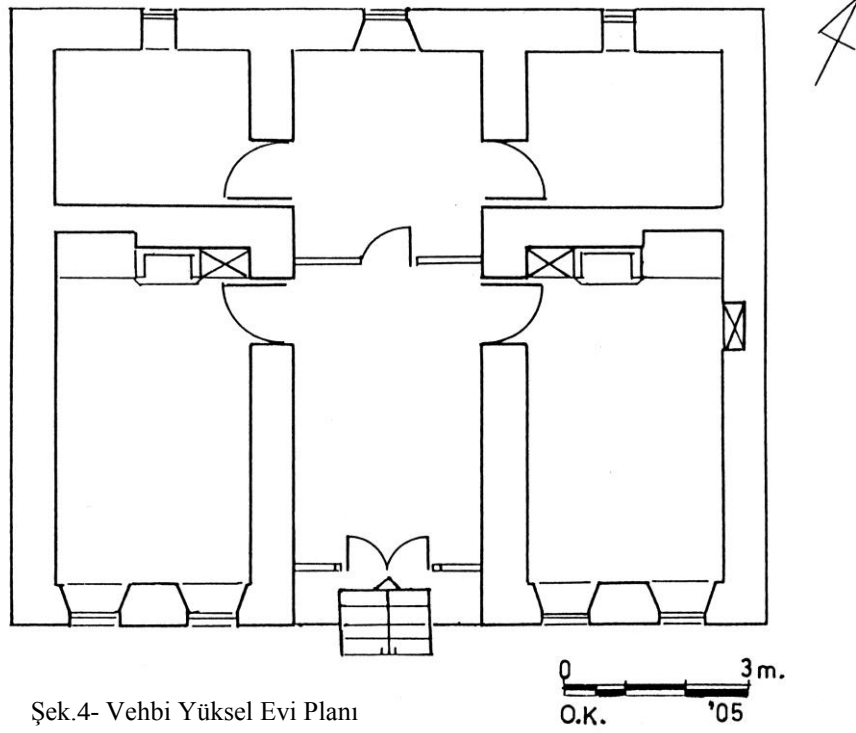
Şek.4- Vehbi Yüksel Evi Planı

Vehbi Yüksel Evi Hankapı mahallesinde bulunmaktadır. Yapı iç sofalı planda, tek katlı, izbe seviyesine kadar taş üstü kerpiç ve düz toprak dam örtülü olarak inşa edilmiştir. Giriş cephesinde iki adet tuğla baca görülmektedir. Saçaklar kamış ve sazlardan yapılmıştır.

Eve giriş güneyden olup, sekmen birkaç basamakla yükseltilerek içe çekilmiştir. Giriş kapısının doğu ve batı duvarına ikişer adet dikdörtgen pencere açılmıştır.

İki kanatlı ahşap bir kapıdan sofaya girilmektedir. Kuzey-güney doğrultusunda uzanmakta olan sofanın doğusunda ve batısında ikişer adet olmak üzere toplam dört oda mevcuttur. Sofanın kuzey ucu bir paravana ile bölünerek küçük yeni bir oda meydana getirilmiştir. Bu oda kuzey duvarına açılan şevli bir pencere ile aydınlatılmaktadır.

Sofanın güneybatısında bulunan odanın kuzey duvarında yüklük, çiçeklik ve gusülhane bulunmaktadır. Oda avluya açılan iki şevli pencere ile aydınlatılmaktadır. Pencereler dıştan demir parmaklıklarla kapatılmıştır.

Sofanın kuzeybatısındaki oda diğer örneklerde olduğu gibi guşurgu odası olarak düzenlenmiş ve küçük bir pencere ile aydınlatılmaktadır.

Sofanın güneydoğusundaki oda güneybatıdaki oda ile benzer şekilde tasarlanmış olup oda güney cephesine açılan iki adet şevli pencere ile aydınlatılmaktadır. Kuzey duvarında yüklük çiçeklik ve gusülhane, doğu duvarında ise kapaklı bir dolap bulunmaktadır. Yüklük ahşap malzemeden yapılmış olup, aynalık içerisi üç rafa ayrılmıştır. Aynalığın kenar bordürleri ise profillendirilmiştir ve altında

Sofanın kuzey doğusundaki küçük oda kiler odasıdır ve dikdörtgen bir pencere ile aydınlatılmaktadır.

Vehbi Yüksel evi düz toprak dam örtüsü ve iç sofalı planı ile daha çok Orta Anadolu'da halk mimarisinde tercih edilen kerpiç malzemeden geleneksel ev tipinde yapılmış bir örnektir.

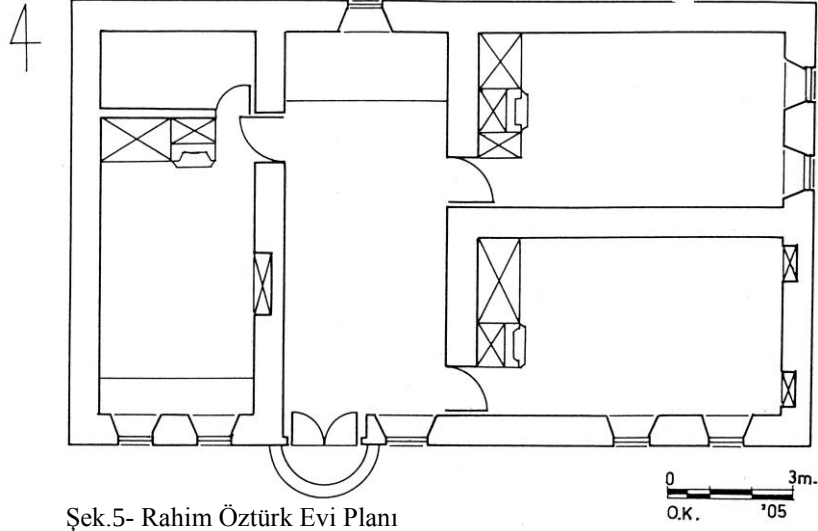
Şek.5- Rahim Öztürk Evi Planı

Rahim Öztürk Evi Reşadiye mahallesinde bulunmaktadır<sup>12</sup>. Ev geniş bir avlî içinde yer almakta olup tek katlı, köşelerde ve kapı pencere çerçevelerinde kesme taş

diğer kısımları moloz taş örgülü, duvarlı düz toprak damlı ve iç sofalı olarak inşa edilmiştir. .

Evin giriş kapısı güneyden olup, ön kısmı yarım daire formunda birkaç basamakla yükseltilmiştir. İki kanatlı giriş kapısının üzeri oval kemerlidir ve kemerde iki renkli taş işçiliği görülür. Giriş cephesinde doğuda üç, batıda iki olmak üzere toplam beş pencere bulunmaktadır. Dış cephede ayrıca, düzgün yonu taşla çevrilmiş saçak silmesi ve bir baca görülmektedir. İki kanatlı ahşap kapıdan kuzey güney doğrultusunda uzanan sofaya geçilmektedir.

Sofa, giriş kapısının doğusunda ve kuzey duvarında bulunan iki mazgal pencere ile aydınlatılmaktadır. Evde, sofanın doğusunda ve batısında iki olmak üzere toplam dört oda bulunmaktadır. Sofanın kuzey bölümü seki şeklinde yerden yükseltilmiştir.

Evin güneybatı odası, başoda olarak düzenlenmiş ve güney duvarına açılan iki şevli pencere ile aydınlatılmaktadır. Kuzey duvarına yüklük ve gusülhane yerleştirilmiştir. Doğu duvarında ise bir dolap bulunmaktadır. Oda, kuzeybatıdaki kiler odası ile irtibatlı olup, güneyinde oturma sekisi vardır.

Evin güneydoğu odası, başoda şeklinde tasarlanmıştır. Başoda güney duvarına açılan iki şevli pencere ile aydınlatılmaktadır. Batı duvarında yüklük ve çiçeklik, doğu duvarında ise iki adet kapaklı dolap bulunmaktadır. Yüklüğün çiçeklik bölümü üç rafa ayrılmış ve yan bordürlerde içten ajur ve oyma tekniği ile yapılan bitkisel süslemeler bulunmaktadır. Çiçeklik altı kapaklı dolap şeklindedir. Batı duvarında bulunan iki

Evin kuzeydoğu odası, güneydoğu odanın simetriği şeklindedir. Bu oda doğu duvarına dolapların yerine açılan iki şevli pencere bulunmaktadır. Odanın batı duvarında, yine yüklük ve gusülhanesi vardır. Yüklüğün çiçeklik bölümünün kenar bordürlerinde stilize bitki motifleri ve tepeliğinde “S”kıvrımların simetrik olarak yerleştirilmesinden elde edilen ajur tekniğinde yapılmış bitkisel süslemeler bulunmaktadır. Ağız açıkların kenarları ise yine ajur tekniğinde yapılmış dairesel formlu geometrik süslemelere sahiptir.

Ev, 20.y.y. başlarında(1900’lerde)<sup>13</sup> yöresel taş malzemeden Karacadağ’lı ustalar tarafından tek katlı, iç sofalı ve düz toprak damlı olarak inşa edilmiş özgün bir Karapınar Evidir.

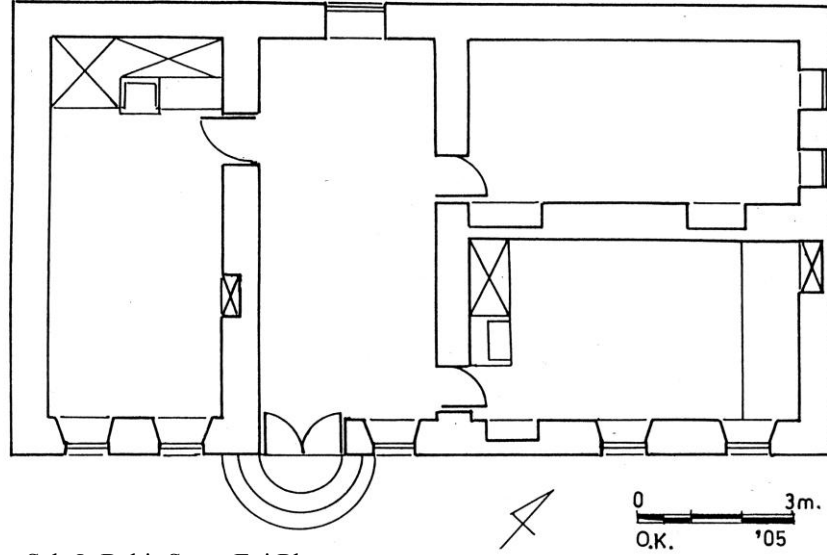
Şek.6- Bekir Sayar Evi Planı

Bekir Sayar evi Türbiye mahallesinde bulunmaktadır. Ev geniş bir avlu içinde, kerpiç malzeme ile inşa edilmiş, tek katlı, kırma çatılı ve iç sofalı plandadır.

Evin girişi güneyden olup, yarım daire formlu birkaç basamaklı taş merdiven ile sağlanmıştır. Giriş cephesinde kapının doğusunda üç batısında iki olmak üzere toplam beş pencere bulunmaktadır. İki kanatlı ahşap kapıdan sofaya geçilmektedir.

Evin sofası, kuzey-güney doğrultusunda uzanmakta olup kuzey ve güney duvarına açılan iki pencere ile aydınlatılmaktadır. Sofanın doğusunda iki, batısında tek olmak üzere toplam üç oda bulunmaktadır.

Sofanın batısındaki oda, oldukça geniş tutulmuş olup oda güney duvarına açılan iki şevli pencere ile aydınlatılmaktadır. Kuzey duvarında ise yüklük çiçeklik ve gusülhane bulunmaktadır. Çiçekliğin kenar bordürlerinde profil şeklinde çizgisel süslemeler bulunmaktadır. Taç kısmı geç dönem süslemelerine sahiptir. Çiçekliğin bitişiğinde ajur tekniği ile süslenen ağız açık dolaplar bulunmaktadır. Odanın doğu duvarında ise kapaklı dolap bulunmaktadır.

Sofanın güneydoğusunda bulunan oda, güney duvarına açılan iki şevli pencere ile aydınlatılmaktadır. Odanın doğu bölümünde bir oturma sekisi batı duvarında yüklük, çiçeklik ve gusülhane bulunmaktadır. Yüklük ahşaptan yapılmış oyma ve kenar bordürleri kazıma tekniği ile süslenmiştir. Oldukça sade tutulan aynalığın altında üç çekmeceli dolap doğu duvarına da kapaklı bir dolap yerleştirilmiştir.

Sofanın kuzeydoğusunda bulunan oda, doğu-batı doğrultusunda güneydoğu oda ile paralel uzanmaktadır. Oda doğu duvarına açılan iki dikdörtgen pencere ile aydınlatılmaktadır.

Bekir Sayar evi iç sofalı planı, kerpiç duvarları ve kırma çatısıyla 1940'larda yapılmış geleneksel özellikler taşıyan Karapınar evidir.

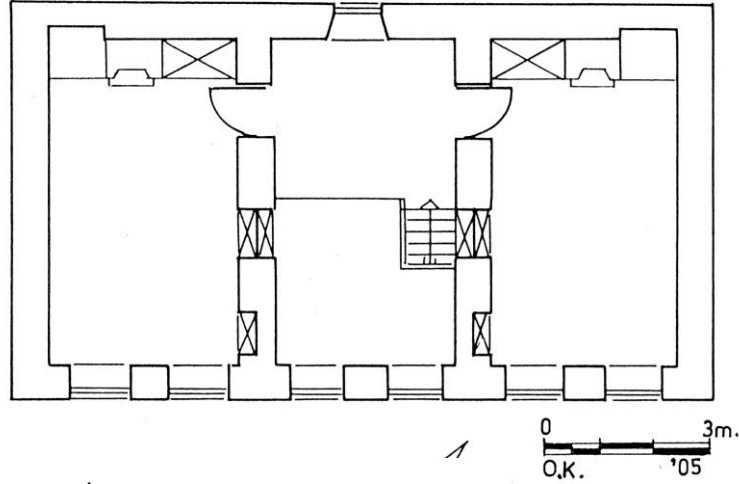
Şek.7- İbrahim Alkan Evi Planı

İbrahim Alkan Evi Hacı İsa mahallesinde bulunmaktadır. Ev iki katlı, iç sofalı planda ve moloz taş duvarlı olarak yapılmıştır. Kapı ve pencere kenarları ile saçak silmelerinde düz yonu kesme taş kullanılmıştır.

Giriş basık kemerlidir ve kemerde iki renk kesme taş kullanılmıştır. Giriş kapısı iki kanatlı ve metal kaplama şeklinde yapılmıştır. Zemin katta giriş kapısının doğusunda iki ve batısında bir olmak üzere toplam üç küçük pencere bulunmaktadır. Üst katta ise toplam altı dikdörtgen pencere vardır. Üst örtüde taş saçaklar kullanılmıştır. Üst örtüsü kısmen olsa da kalan bölümlerden düz toprak dam olduğu anlaşılmaktadır.

Zemin kat giriş kapısının doğusunda ikinci kata geçit veren ahşap bir merdiven bulunmaktadır. Bu merdivenlerden esas yaşama katı olan üst katın iç sofasına ulaşılmaktadır.

İç sofa kuzey-güney yönünde uzanmakta, güney duvarına açılan iki ve kuzey duvarına açılan bir şevli pencere ile aydınlatılmaktadır. Sofanın güney bölümü seki şeklinde yükseltilmiş, yazlık oturma yeri olarak köşk şeklinde tasarlanmıştır. Evde sofanın doğu ve batısında iki odası vardır.

Bu odaların iç düzenleri birbirine simetrik biçimde tasarlanmış olup, kuzey cephelerinde yüklük, çiçeklik ve gusülhaneleri, sofa duvarlarında da kapaklı dolap uygulamaları vardır. Çiçekliklerde ahşap oyma-kabartma ve aplike teknikleriyle yapılmış rozet ve çarkıfelek motifleri ile taklidi mukarnas tasvirleri kenar bordürlerinde bitkisel ve spiral şeklindeki süsleme motifleri sonsuzluk ilkesine uygun olarak işlenmiştir. Çiçekliğin taç kısmı öne doğru taşırılarak bir saçak silmesi görünümü verilmiştir. Yüklük ve gusülhane kısımlarının kapak kısımları yerinden sökülüştür.

Günümüzde, üst kat hiç kullanılamayacak kadar harap durumdadır. Alt kat ise ahır ve samanlık olarak kullanılmaktadır.

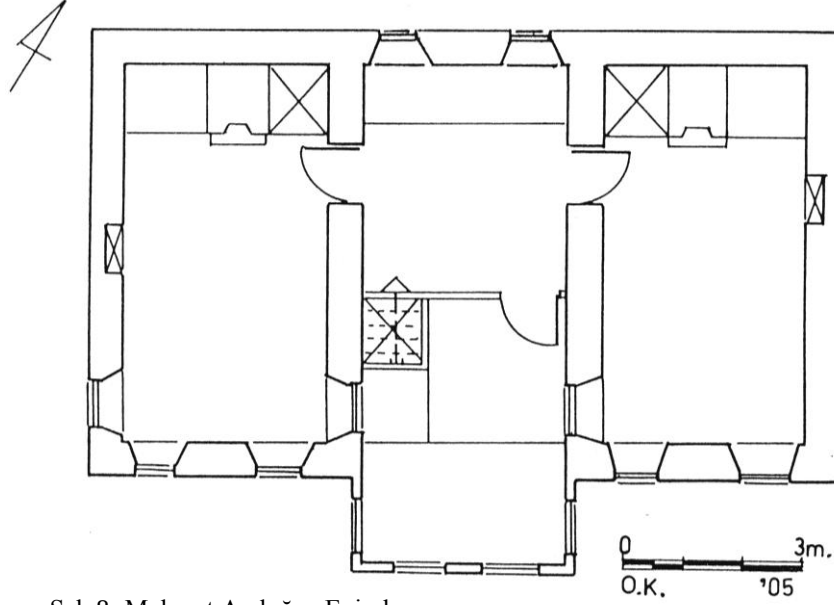
Şek.8- Mehmet Aydoğan Evi planı

Mehmet Aydoğan Evi Küllü mahallesinde bulunmaktadır. Ev geniş bir avlu içinde, iki katlı, kırma çatılı ve duvarlarda birinci kat seviyesine kadar taş kullanılmış olup ikinci katta, kerpiç malzeme kullanılmıştır. İç sofalı planda inşa edilmiştir.

Evin girişi taşlıktaki, basık yuvarlak kemerli bir kapı ile sağlanmıştır. Taşlığın üzeri tek yönde üç cepheli bir cumba ile kapatılmıştır. Cumba ahşap direklerle taşınmakta olup, cephesinde ve pencere üstlerinde üçgen alınlık düzenlemesi görülür. Cumbanın güney cephesinde iki, doğu ve batı cephesinde birer tane olmak üzere toplam dört pencere vardır. Giriş kapısının doğusunda iki ve batısında üç dikdörtgen pencere

bulunmaktadır. Bu pencereler üst kat pencereleriyle aynı eksende olup biraz daha küçük tutulmuşlardır. Evin kırma çatısı saç ile kaplanmıştır.

Basık kemerli giriş kapısından zemin katın iç sofasına geçildiğinde, iç sofanın doğu ve batısında birer oda bulunmaktadır. Bu odalar oldukça sade tutulmuş ve tavanlarda ahşap yuvarlamalar kullanılmıştır. Giriş kapısının batısında üst kata geçişi sağlayan ahşap bir merdiven ile üst katın iç sofasına ulaşılır. İç sofanın doğu ve batısına birer oda yerleştirilmiş ve güney ucu bir paravana ile bölünerek küçük bir oda şeklinde mutfak yapılmıştır. Sofanın bu bölümü bir seki ile yükseltilmiş ki burası cumbanın iç kısmıdır. Sofa kuzey duvarına açılan iki şevli pencere ile aydınlatılmıştır.

Sofanın doğusunda bulunan oda, güney ve batı duvarlarına açılan üç adet şevli pencere ile aydınlatılmaktadır. Kuzey duvarında yüklük çiçeklik gusülhane, doğu duvarında ise kapaklı bir dolap bulunmaktadır.

Sofanın batısındaki oda, doğusundaki oda ile benzerlik göstermekle beraber tek fark duvarına açılan dördüncü penceredir. Kuzey duvarında yine yüklük çiçeklik gusülhane ve batı duvarına da kapaklı bir dolap yerleştirilmiştir.

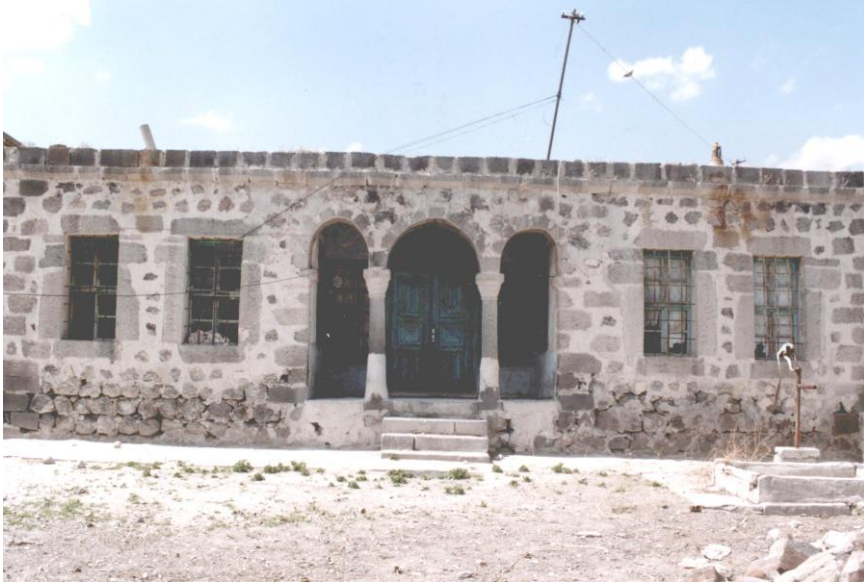
Res. 1- Mustafa Öztürk Evi Giriş Cephesi

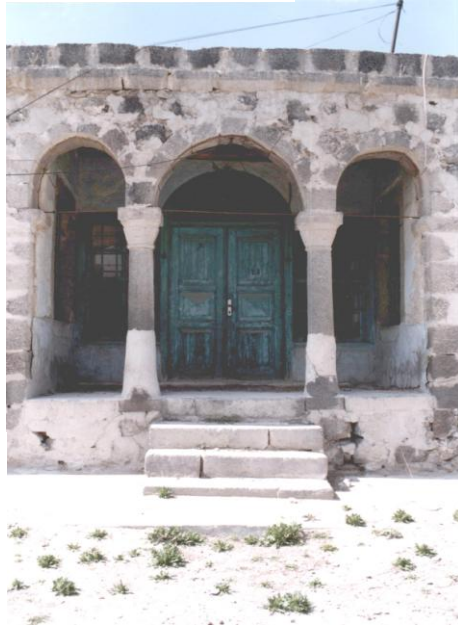
Res.2- Mustafa Öztürk  
Giriş Kapısı ve Sekmeni

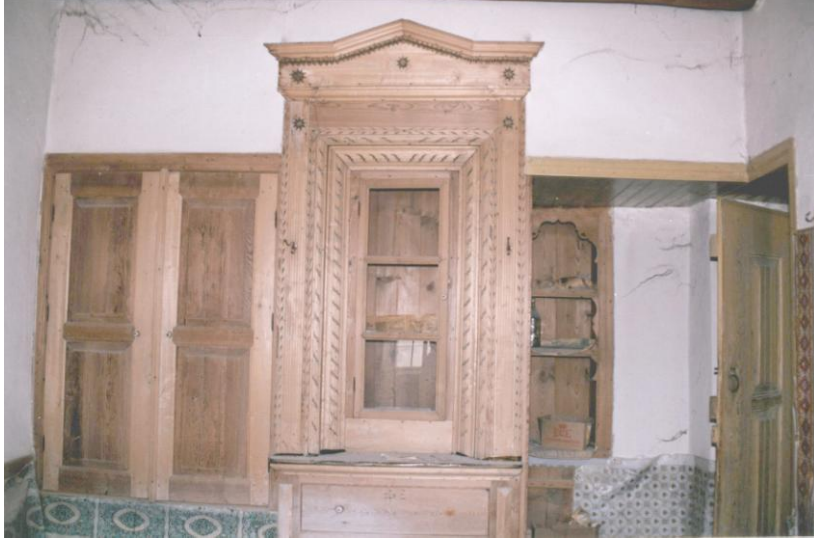
Res.3- Mustafa Öztürk Evi Batı Odası Yüklük ve Çiçekliği

aynalığın kenar bordürlerini ise stilize bitki motifleri çevirmektedir. Ayrıca yüklükte ahşaptan yapılmış güneş formu rozetler görülmektedir. Yüklükteki ağız açıkların tepelik kısmı ahşap oyma tekniği ile şekillendirilmiştir. Odadaki dolaplar ise ahşap lambrikenlerin birbirine tutturulmasıyla elde edilen geometrik süslemelerle doldurulmuştur. Dolabın üst gözü ise ajur tekniği ile süslenmiş tepelik ile nihayetleşmektedir.

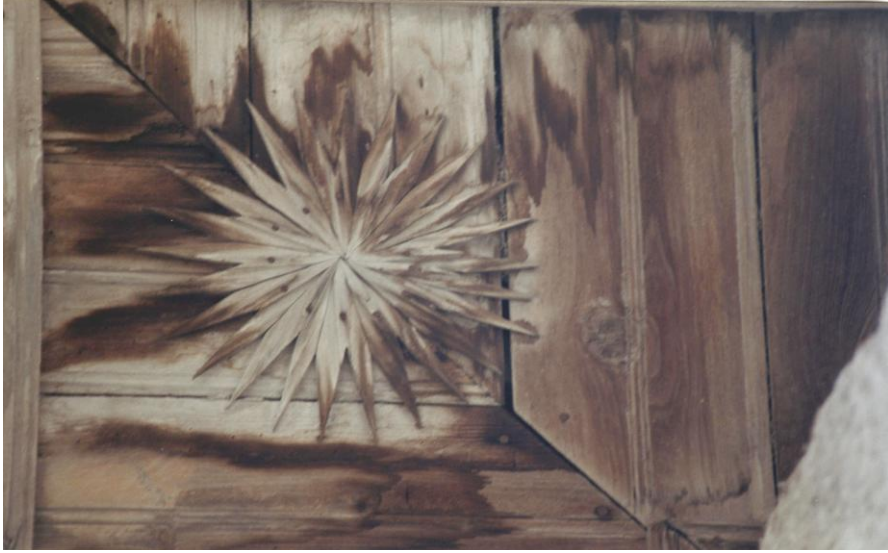
Res. 10- Mustafa Şener Evi Saçağındaki Yirmi Dört Kollu Yıldız Süslemesi

Takım evlerden, güneydeki ev, avlu içine alınmış ve girişi güneybatıdandır. Eve giriş kapısı birkaç basamakla yükseltilmiş küçük bir sekmen ile sağlanmıştır. Giriş kapısının iki yanında iki adet pencere bulunmaktadır. Sekmen bursa kemerli bir taşıyıcı ile örtülmüş yazlık bir oturma yeri şeklinde düzenlenmiştir. Saçak altlarında ahşap ajur ve applike teknikleriyle yapılmış sekiz ve yirmi dört kollu yıldız motifleri görülmektedir.

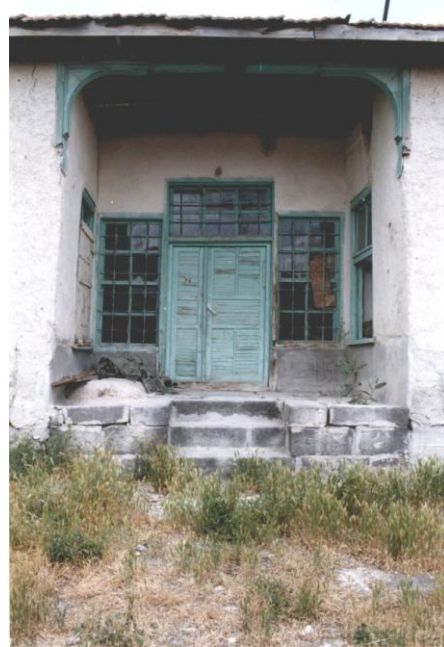
Res. 12- Hacı Ömer Yeşilyurt  
Girişi ve Sekmeni

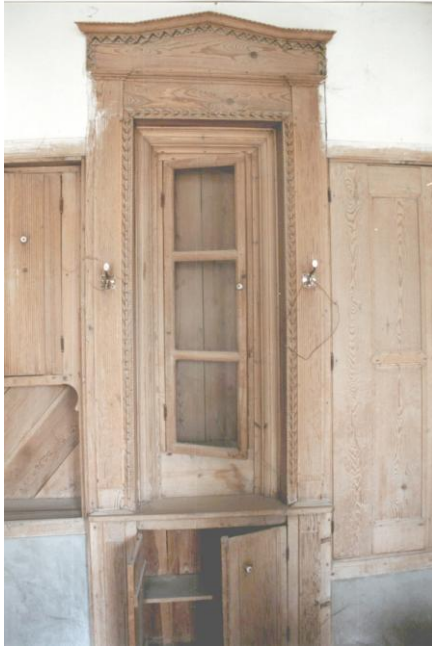
Res. 14- Hacı Ömer Yeşilyurt  
Güney-Doğu Odası Çiçekliği

dolap bulunmaktadır. Çiçeklikteki zikzaklı kıvrımlarla yapılan süslemenin aralarına kabaralar yerleştirilerek madeni süsleme de uygulanmıştır.

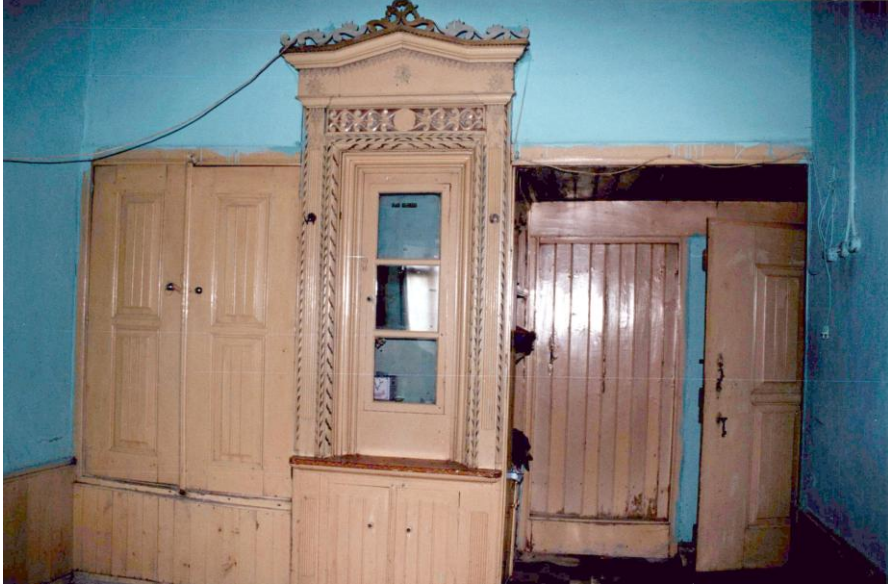
Resim:16- Rahim Öztürk Evi Güney-Batı Odası Yüklük ve Çiçekliği

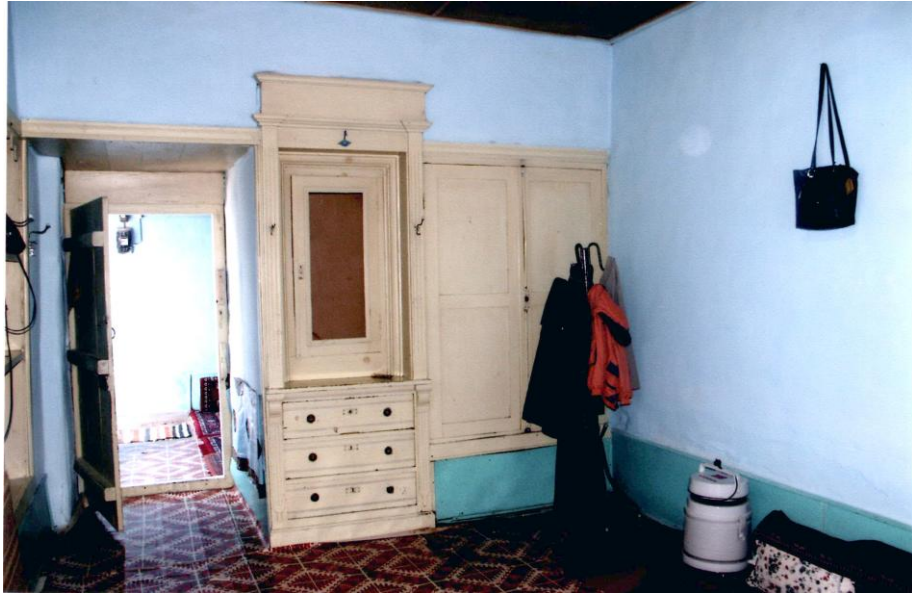
Res.18- Bekir Sayar Evi Güney-Doğu Odası Yüklük ve Çiçekliği

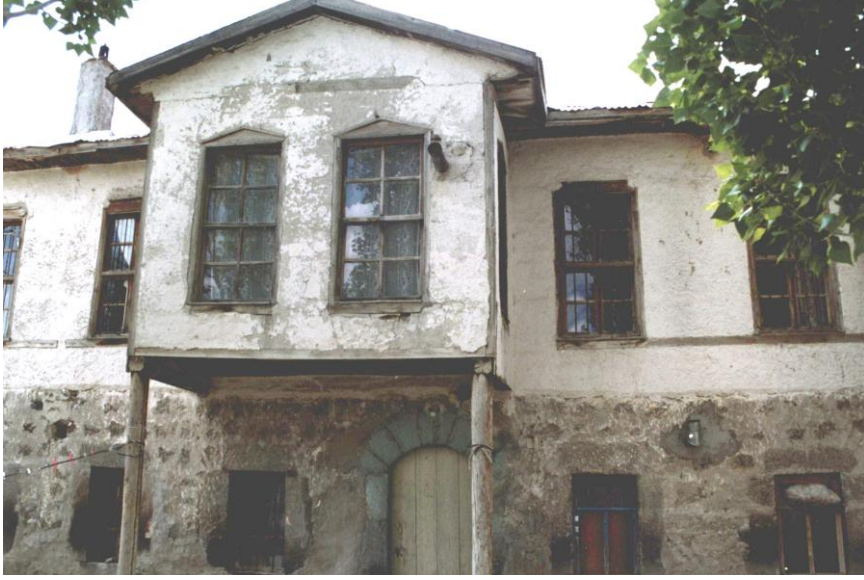
Res. 21- Mehmet Aydoğan Evi Giriş Cephesi
