TITLE: Hasankeyf Ko Camisi Ali Sslemeleri zerine Bazı Gzlemler, Koruma Problemleri ve zm nerileri

AUTHORS: Bekir ESKICI

## HASANKEYF KOÇ CAMİSİ ALÇI SÜSLEMELERİ ÜZERİNE BAZI GÖZLEMLER, KORUMA PROBLEMLERİ VE ÇÖZÜM ÖNERİLERİ

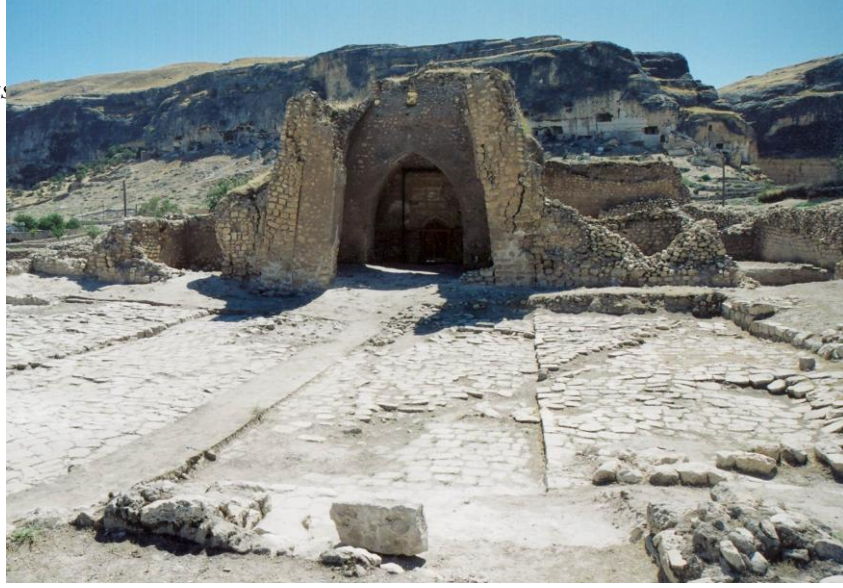
Res. 1- Koç Camisi Genel (Foto M. Çeken)

Jeolojik yapısı ve çeşitli uygarlıklara ait zengin eserleriyle tarihi ve doğal sit niteliğindeki Hasankeyf, bilindiği gibi Ilısu Barajı'nın suları altında kalma tehlikesiyle karşı karşıya bulunmaktadır. Zamanı ve yapım aşamaları henüz kesinleşmeyen baraj tehdidi dışında, bu gün için Hasankeyf anıtlarını bekleyen diğer önemli bir tehlike çoğunun harab vaziyette olmalarıdır<sup>1</sup>. Bu durumdaki anıtlardan biri de, "aşağı şehir"de Dicle Nehri'nin güney yakasındaki düzlükte yer alan Koç Camisi'dir (Res. 1).

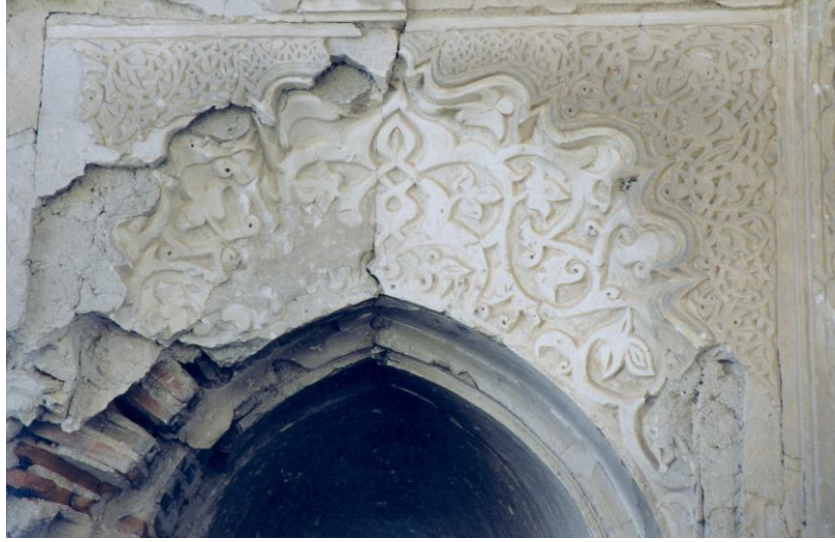
Köşelik kısmındaki süslemelerin doğrudan duvar üzerinde değil de, plakalar halinde önceden hazırlanıp harç takası üzerine kaplanmış olduğunu gösteren izler mevcuttur (bk. Res. 3). Ancak mihrabın diğer elemanlarında benzer izlere tesadüf edilmemektedir.

Res. 3- Koç Camisi Maksure Mihrabı Köşelik Süslemeleri

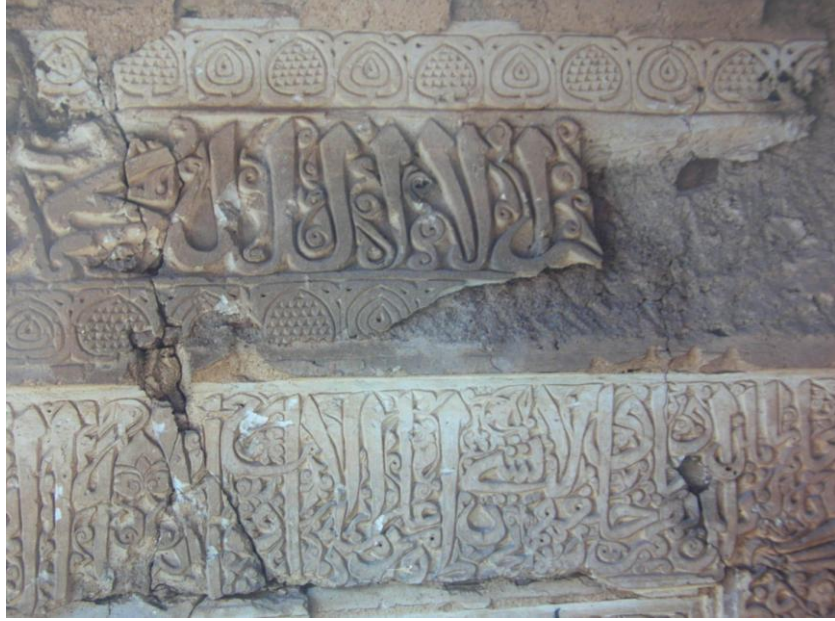
Res. 4- Koç Camisi, Maksure Mihrabı Taç Kısımından Detay

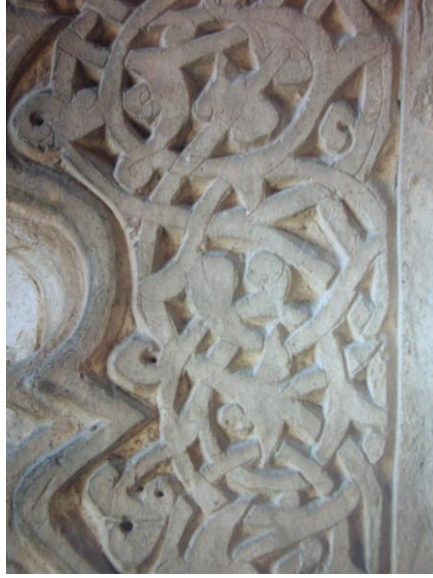
Res.5- Ko Camisi Maksure Mihrabı, Kşelik Sslemelerinden Detay.

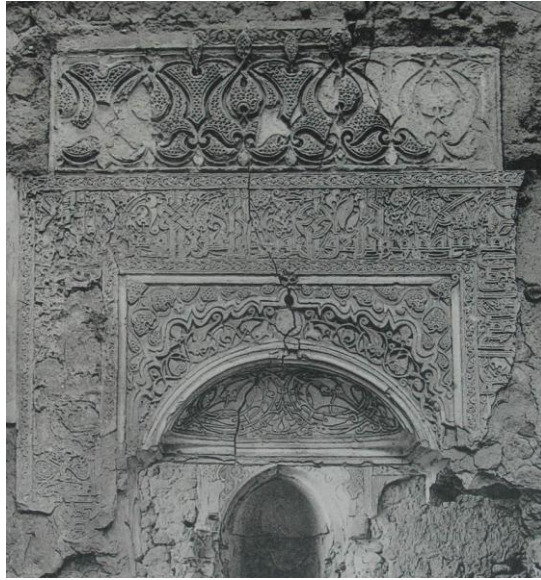
Mihrab önü kubbesine bitişik eyvanın güney duvarı ortasında yer alır. 430 cm. yüksekliğinde 270 cm. genişliğindedir (Şekil 1, Res. 6). Kenar çerçevesi iç mekâna

Res. 6- Ko Camisi Eyvan Duvarındaki Sslemeler (Gabriel'den)

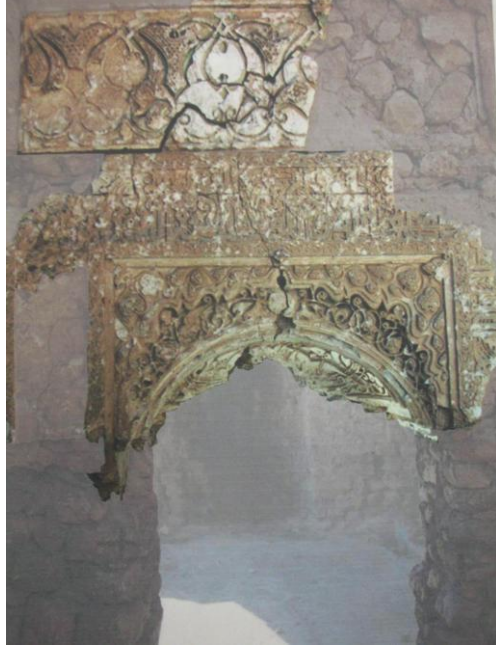
Diğer mihrapta olduğu gibi, zeminden kavsaraya kadar olan alt kısmı tamamen yok olmuş; bugün sadece kavsara, köşelik, kenar bordürünün çok az bir kısmı ile tepelik kısmen sağlam olarak kalabilmiştir. Ayrıca tepelik ve bordürün bazı bölümlerinde tabakalar halinde kopmalar ve parça kayıpları olmuştur.

Res.7- Koç Camisi Eyvan  
Duvarındaki Süslemeler  
(Bugünkü Durumu)

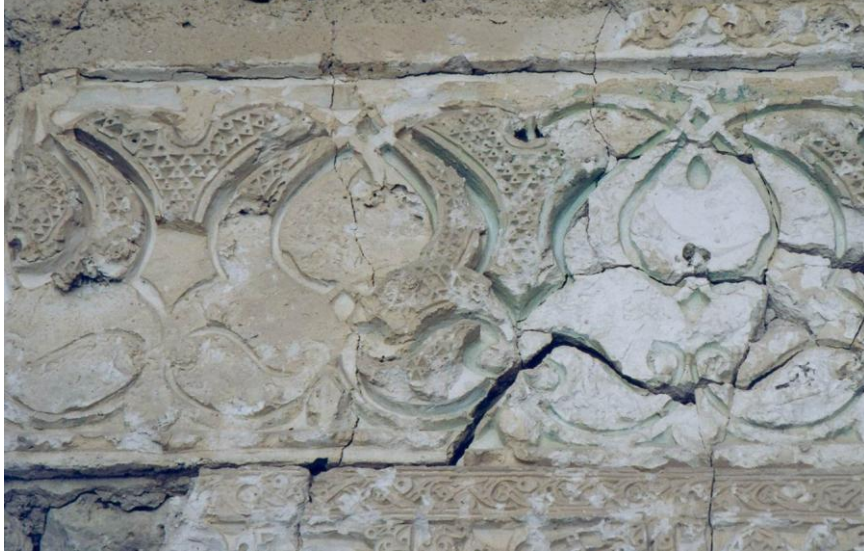
Malzeme<sup>9</sup> ve yapım yöntemi maksure mihrabı ile benzerdir. Ancak süsleme tekniği farklıdır. Buradaki süslemelerde, zemin derin oyularak yüksek kabartma şeklinde motifler elde edilmiştir (Res. 8). İri bitkisel motiflerin yüzeyleri ajur tekniğinde tekrar işlenerek geometrik desenlerle zenginleştirilmiştir. Süslemeler üzerinde alçı harcı henüz sertleşmeden (donman) önce oyma işleminin gerçekleştirilmiş olduğuna işaret eden izler mevcuttur. Bu izleri, tepelik kısmındaki halen büyük ölçüde dökülmüş durumda olan iri palmet ve rumi motiflerinin zemininde daha belirgin bir şekilde görmek mümkündür (Res. 9).

Res.9- Ko Cami Eyvan Duvarındaki Sslemelerden Detay

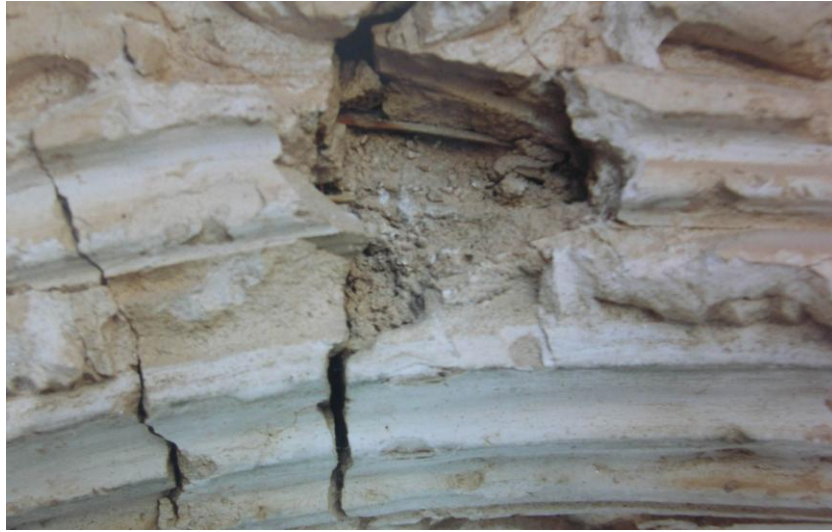
Bu bölümde alçı harcı içinde bağlayıcı, tutucu görevi görmesi amacıyla **kamış** kullanılmış olduğu mevcut kalıntılardan ve izlerden anlaşılmaktadır (Res. 10). Benzer şekilde kamış kullanımı yapının çeşitli duvarlarındaki harç – sıva kaplamalarında da gözlenmektedir.

Res.10- Ko Camisi Eyvan Duvarındaki Kavsara Sslemelerinde Alı Harcı  
İinde Kullanılan Kamu

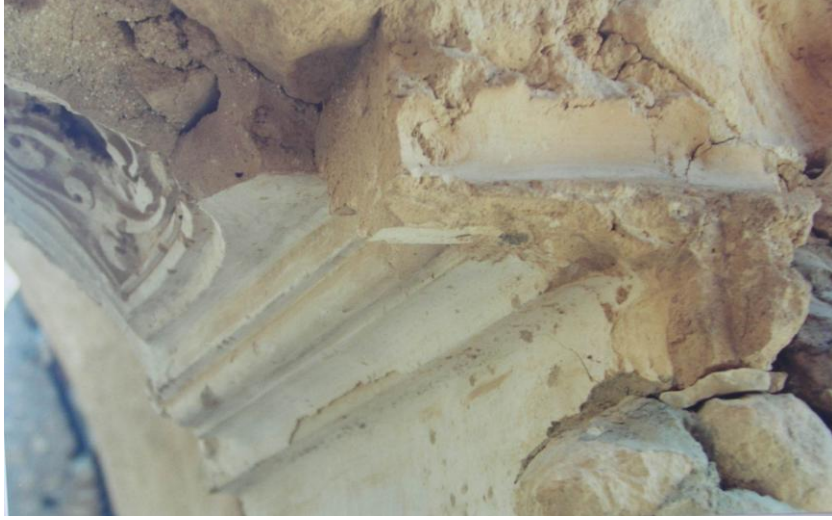
durumda olan yarım kubbe şeklindeki kavsaranın eski bir fotoğrafta bütünlüğünü koruduğu, arka kısmının kademeli silmelerle düz ve temiz bir biçimde sonuçlandığı görülmektedir (bk. Resim 6). Ayrıca, kavsaranın arka kısmındaki maksure mihrabına bakan duvar yüzeyinde aynı malzemeden yapılmış iç bükey profilli geniş bir silme kalıntısı bunun kapı nişini çerçeveleyen bir silmeye ait olması gerektiğini akla getirmektedir (Res. 11). Kavsaranın bu durumu, buranın bir mihrab nişi iken sonradan kapıya dönüştürülmüş olma ihtimalini de zayıflatmaktadır. Kaldı ki, burada bir mihrab kuruluşunun varlığı, eyvan ile maksure bağlantısı bakımından pek isabetli görünmemektedir. Bu durumda, aynı tarz yapı türlerinde benzer örneğine pek rastlanmasa da, burasının aslında mihrab görünümünde bir kapı kuruluşu olarak tasarlanmış olduğunu, tahribat dışında da özgün konumunda önemli bir değişikliğe uğramadan bu güne ulaştığını düşünmemiz gerekmektedir.

Res.11- Koç Camisi, Eyvandaki Kapı Nişi Açıklığının Arka Yüzünde Görülen Silme Kalıntısı.

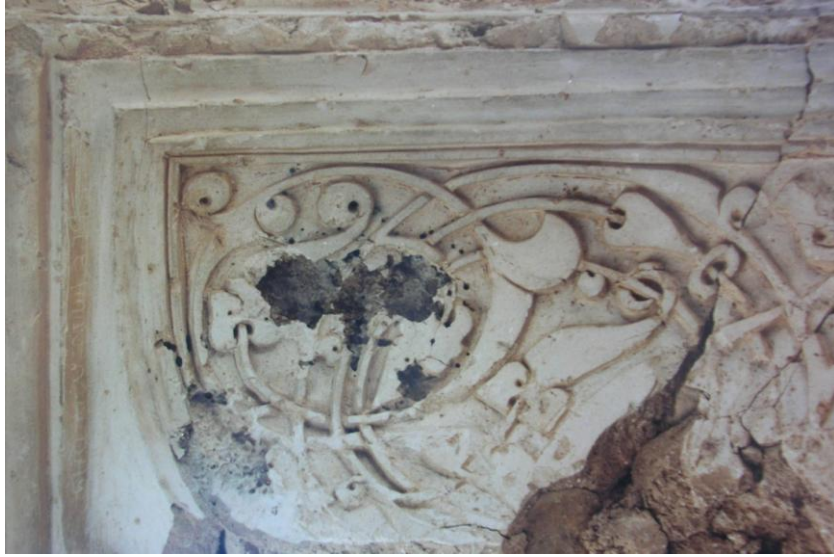
Büyük parça kayıplarının dışında, taşıyıcı duvardaki çökmeye bağlı olarak oluşan derin yarıklar ve çatlaklar yapısal bozulmaya neden olmaktadır. Kopan parçaların yüzey altı tabakaları yumuşak dokularıyla aşınmaya elverişli bir durum ortaya koymaktadır. Kabartmalarda doku zayıflığı buna bağlı olarak ta yer yer küçük parçalar halinde kopmalar gözlenmektedir. Ayrıca malzeme içinde yuvalanan ve derin delikler oluşturan böcekler (muhtemelen arılar) alçı dokunun zayıflamasına ve dökülmenin hızlanmasına neden olmaktadır (Res. 12).

Res.12- Koç Camisi, Eyvandaki Kapı Nişi Kavsarasında Bozulma.

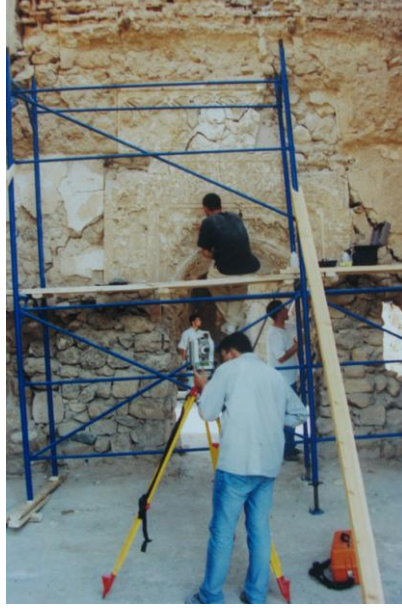
Res.13- Ko Camisi, Eyvan  
Sslemeleri zerinde Yapılan  
Geici Koruma Calışmaları

sezonlarında gerçekleştirilen söz konusu “geçici koruma” işlemleri kısaca şu şekilde özetlenebilir (Res. 13):

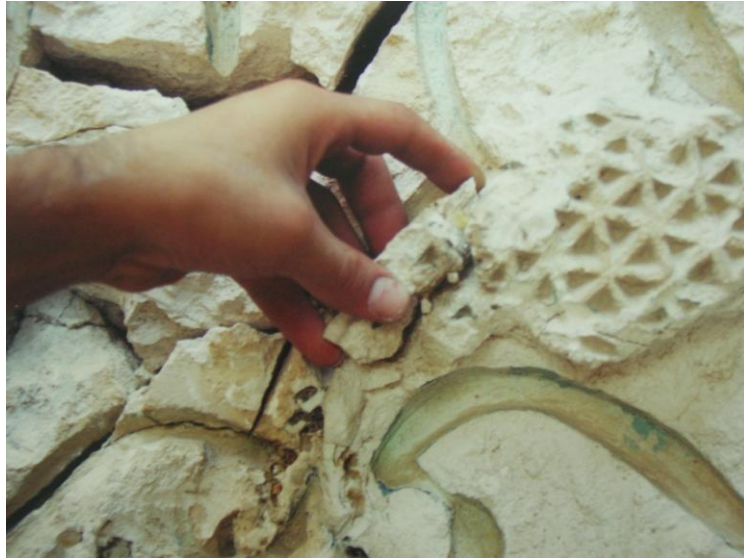
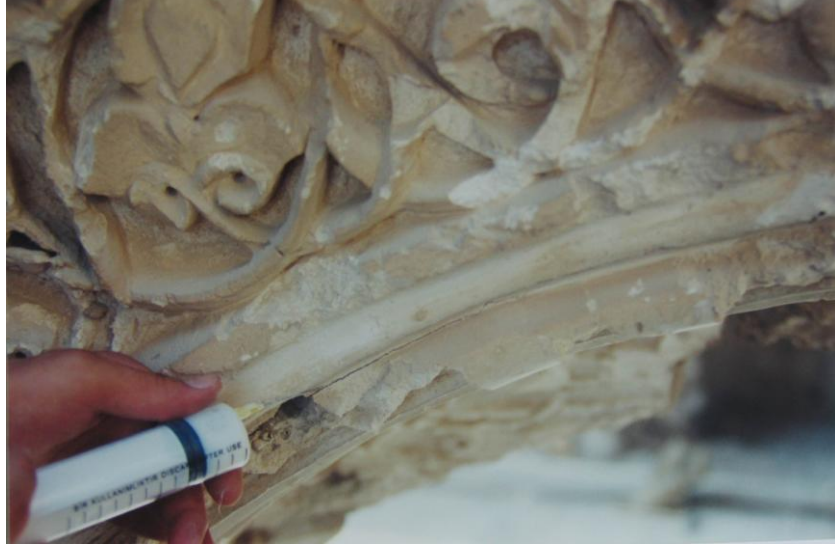
Res.14- Ko Camisi, Eyvan Sslemelerindeki Geici Koruma  
Calışmalarından Bir Detay

Res.15- Ko Camisi, Eyvan Sslemelerindeki Geici Koruma alışmalarından Bir Detay.

*1-Kısmi Sağlamaştırma:* Alçı kaplamalarda yüzeylere herhangi bir kimyasal madde uygulanmamış, ancak düşmek üzere olan küçük parçalar ve çatlaklar için sağlamaştırma yoluna gidilmiştir. Bu doğrultuda kopmuş ancak yerinde duran küçük parçalar yapıştırılmış, genişleme eğilimindeki çatlaklara akrilik reçine (Primal AC 33 % 25 – 40 su içinde) enjeksiyonu uygulanmıştır (Res.14 – 15)<sup>17</sup>.

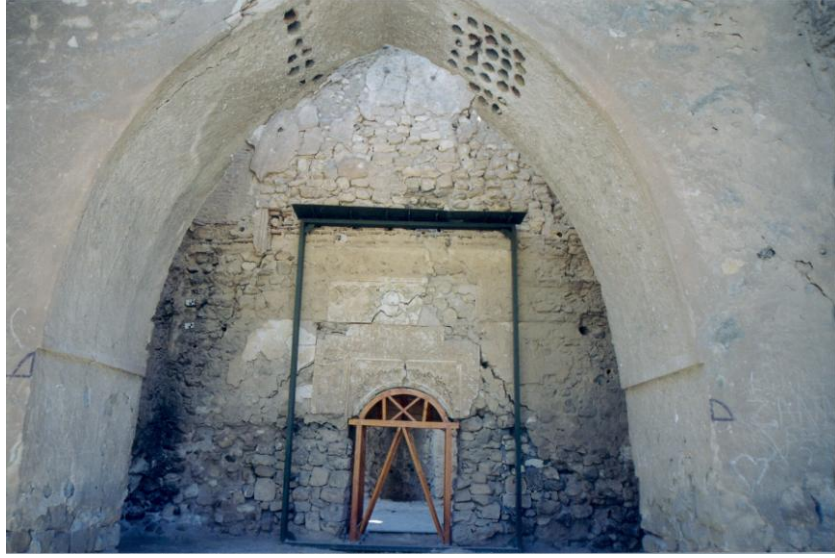
Res.16- Ko Cami Eyvan Duvarında Yapılan Geici Destek (Foto M. eken)

*2- Destekleme – Askıya Alma:* Yapısal ve kalıcı müdahaleler yapılana kadar çökme tehlikesi bulunan eyvan duvarındaki süslemelerde kayıplar yaşanmasını önlemek için, kazı başkanlığının 2002 yılında Orta Doğu Teknik Üniversitesi’nden uzmanlara hazırlattığı bir proje ile duvarı ve süslemeleri ayakta tutacak geçici bir destekleme, askıya alma işlemi gerçekleştirilmiştir (Res. 16)<sup>18</sup>.
