TITLE: Beçin 2008 Kazisi

AUTHORS: Rahmi Hüseyin ÜNAL,Aydogan DEMİR,Gültekin TEOMAN

## BEÇİN 2008 KAZISI<sup>1</sup>

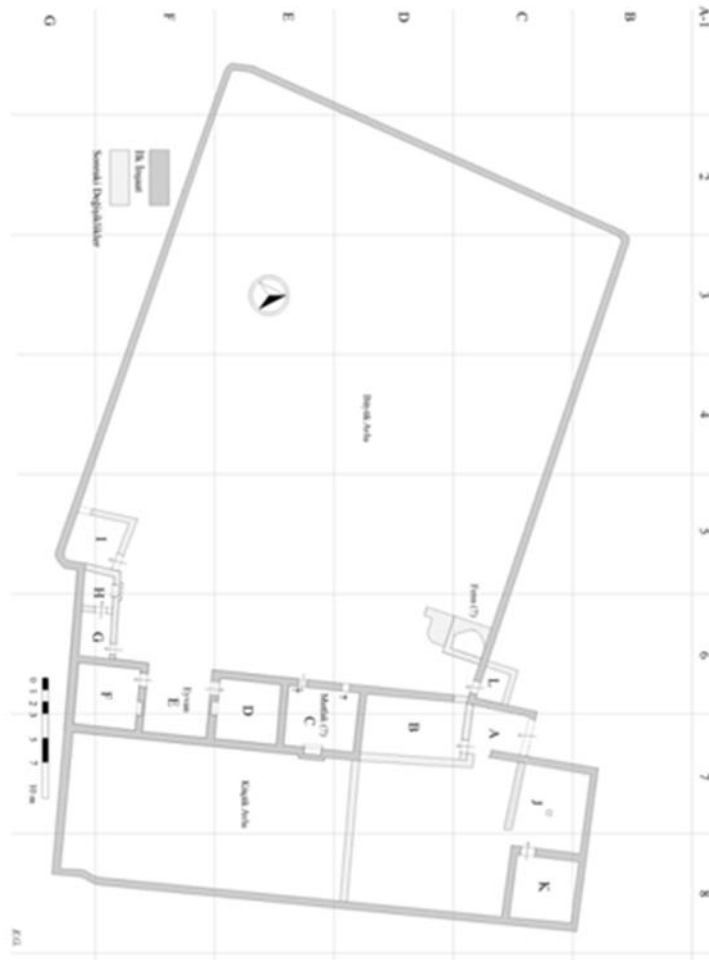
Şek.1- Emir Avlusu planı.

Avlu kuzey duvarına bitişik iki mekândan batıdaki, belirgin bir şekilde çarpık olduğu görülmektedir (Bk.Şek.1). Mekânın batı duvarının uzunluğu 5m40cm iken, güney duvarının doğu ucundan kuzey duvarına olan uzaklık 4m90cm.dir. Bu çarpıklık da, mekânın güney duvarının sonradan inşa edildiğinin bir başka kanıtıdır. Doğudaki mekânın da kuzey duvarı (5m10cm) ile güney duvarı (5m25cm) arasında, yaklaşık 15cm.lik bir fark vardır.

**Mekânların Mimari özellikleri:** C, D, E ve F mekânlarının düzeni (Bk.Şek.1), Beçin’de, 2000-2001 yıllarında ortaya çıkarılan Mültezim Evi’ndeki mekânların düzenini yakından anımsatmaktadır<sup>1</sup>. Emir Avlusu’ndaki mekânlar ile Mültezim Evi arasındaki en önemli fark, C mekânının muadilinin Mültezim Evi’nde bulunmayışıdır. D ve F mekânları, E eyvanının iki yanına simetrik olarak yerleştirilmiş mekânlardır. Girişleri, E eyvanı içine açılmaktadır. Her iki mekânın da eyvan ile ortak duvarları üzerinde birer ocak bulunmaktadır. Aynı şema Mültezim Evi’nde de tekrarlanmaktadır<sup>2</sup>. Mültezim Evi’nde, eyvanın iki yanındaki iki mekândan sağdakinin (kuzey) bir mutfak, soldakinin (güney) ise, tahıl ambarı olduğu anlaşılmaktadır. Oysa Emir Avlusu’nda, E eyvanının iki yanındaki mekânlardan kuzeydekine (D) bitişik olan C mekânı, muhtemelen mutfaktır. D ve F mekânlarının ocaklarından belirgin bir şekilde daha geniş olan ocağı ve diğer mekânlardan farklı bir konuma sahip oluşu bunu düşündürmektedir. Böylece, E eyvanının iki yanındaki D ve F mekânlarının, içlerinde yaşanan, gecelenen mekânlar oldukları sonucuna varılmaktadır.

**Emir Avlusu’nda Kazı ve Temizlik Çalışmaları:** Emir Avlusu’nda, 2007 yılındaki çalışmalar sonunda, büyük ve küçük avlular arasında yer alan mekânların tamamına yakını ile büyük avlunun kuzey ve güneybatısında yer alan ve 1940’lı yılların başlarında inşa edildikleri tahmin edilen çamur harçlı mekânlar ortaya çıkarılmıştı (Şek.1,

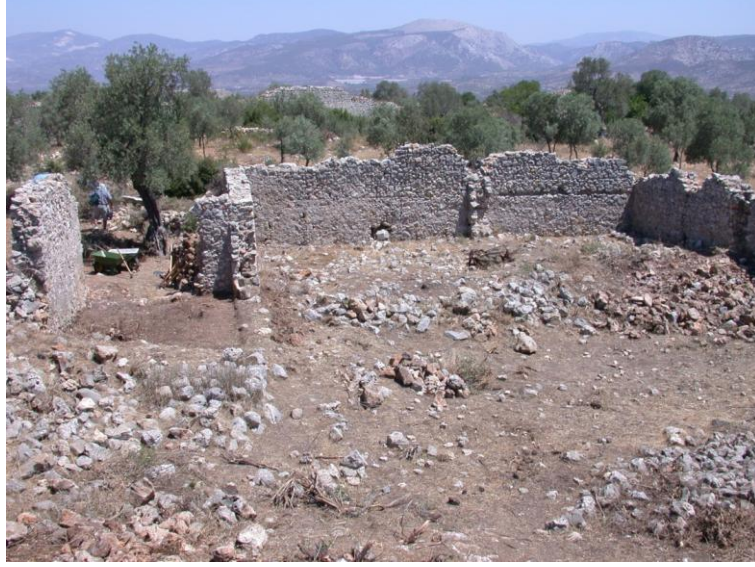
**Res.1** -Emir Avlusu. Küçük Avlunun kuzey kesimi (kazı öncesi).

Res.1). Ancak, küçük avlunun kuzey duvarı ortalarındaki duvar dışından, burada var olduğu tahmin edilebilen iki mekân ile küçük avluyu doğu-batı yönünde ikiye böldüğü görülen duvar ortaya çıkarılamamıştı. Çalışmalara, küçük avlunun kuzeyinden başlandı. İlk olarak, bu kesimde yığılı moloz taşlar, küçük avlu ortasında uygun bir yere istif edildi. Taşların istiflendiği kesimde, ana kaya ortaya çıkmış durumdaydı. Avlunun kuzey duvarına bitişik oldukları tahmin edilebilen iki mekândan batıdaki temizliğine başlandı. İki mekân arasındaki kireç harçlı duvar, büyük ölçüde tahrip olmuş olmasına rağmen, duvarın güney ucundaki giriş açıklığı net olarak algılanıyordu. İki mekânı güneyden sınırlandıran duvarın batı kesimi çamur harçla inşa edilmişti. Duvarın doğu ucunun yaklaşık bir metrelik kesimi, tamamen tahrip olmuş durumdaydı (Res.2). Doğu mekânının girişi, batı mekânı içine açılmaktaydı. Doğu mekânının güney duvarı üzerinde herhangi bir açıklığa işaret edebilecek bir ipucuna rastlanmadı. Batı mekânının güney duvarının çamur harçla inşa edilmiş olması, bu duvarın sonradan eklendiğini düşündürmektedir. Yapı ilk inşa edildiği dönemde, batı mekânının güney kenarı, avluya tamamen açık olmalıydı. Zira bu mekân, avluya kapalı bir mekân olsaydı, bitişikindeki mekânın girişinin, neden doğrudan doğruya avluya değil de bu mekân içine açıldığını açıklamak zorlaşırdı. Batı mekânı ortasında ele geçen dikdörtgen prizma şekilli taş blok, mekânın üzerini örten ahşap çatıyı destekleyen ahşap sütunun kaidesi olmalıdır.

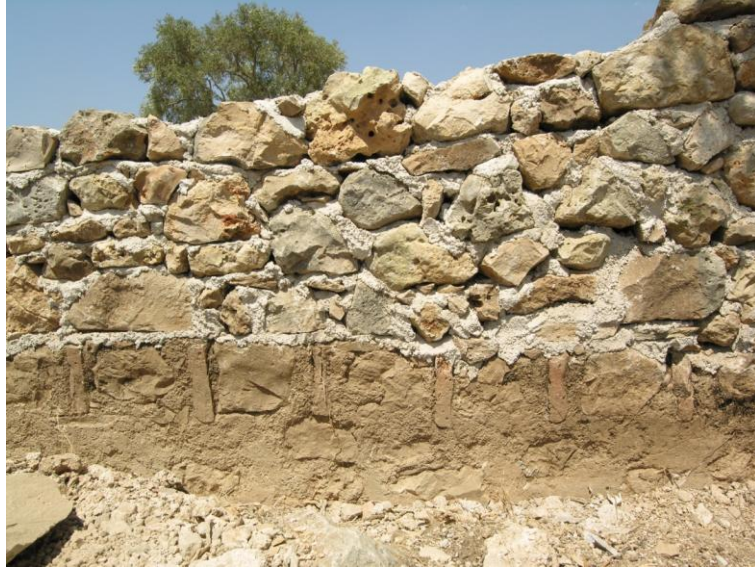
**Res.4-** Emir Avlusu. Küçük avlunun güney duvarı üzerinde tuğla kasetlemeli bölüm

nın, F mekânı genişliğindeki kesiminin, düzgün kesme taşlarla kaplı olduğu ve kesme taşların tuğlalarla kasetlendiği görülmüştür (Res.4). Kesme taş kaplamanın sadece iki sırası günümüze ulaşabilmiştir. Bu kesimde, 2007 yılında bir parçası ele geçen mavi-beyaz, İznik yapımı seramik tabağa ait iki küçük parça daha bulunmuştur. Küçük avlu güney duvarının batı ucuna yakın bir kesimde rastladığımız silindir şekilli pişmiş toprak künk, bu kesime yaslanan bir helâya işaret ediyor olmalıdır (Res.5).

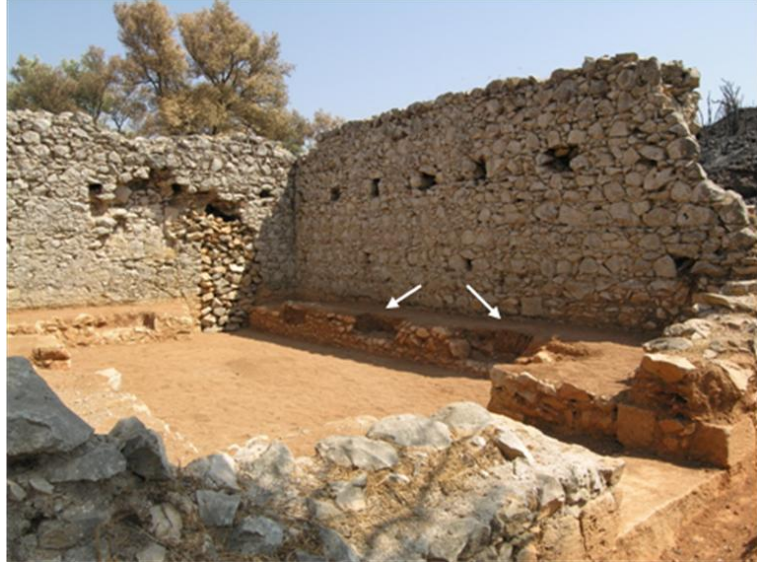
**Res.7-** Yelli Hamam. Soyunmalık mekanının güneydoğu köşesi. Sekiler ve üzerlerindeki girintiler (okla işaretli).

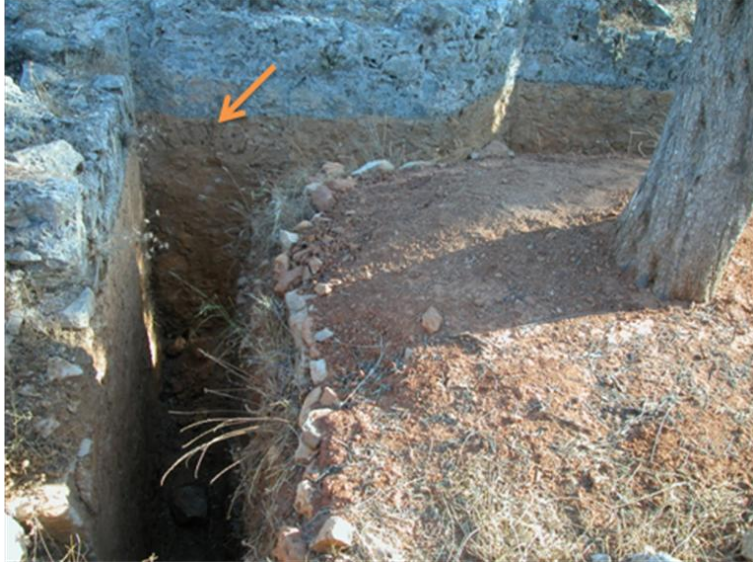
**Res.9-** Yelli Hamam. Sıcaklığın güney duvarı ile ılıklığın doğu duvarını izleyen açma ve güney duvarı üzerindeki kapatılmış açıklığın kemeri (okla işaretli)

Sondaja, hem sıcaklık güney duvarı boyunca doğu-batı yönünde, hem de ılıklik doğu duvarı boyunca güney yönünde devam edildi (Res.9). Sıcaklık doğu duvarının güneye doğru devam ettiğine işaret edebilecek hiçbir ize rastlanmadı. Buna karşılık, sıcaklık güney duvarının mevcut en üst noktasından yaklaşık 2m50cm aşağıda, duvardan 30cm kadar daha geniş olan bir temele rastlandı. Sıcaklığa açılan, örülerek kapatılmış iki kapıdan doğudakinin dış yüzüne, üçgen bir payanda (?) inşa edilerek, burada dik açılı bir köşe oluşturulmuştu. Batıdaki ikinci kapının kemeri, duvarın dış yüzünde de net bir şekilde algılanmaktaydı (Bk.Res.9 okla işaretli). Ancak, bu kapının üzerinde yer aldığı duvarın doğu kesiminde, iki halvet hücrelerini ayıran bir duvara ait izler bulunması gerekirken, herhangi bir duvar dişi ve temel izine rastlanmadı.

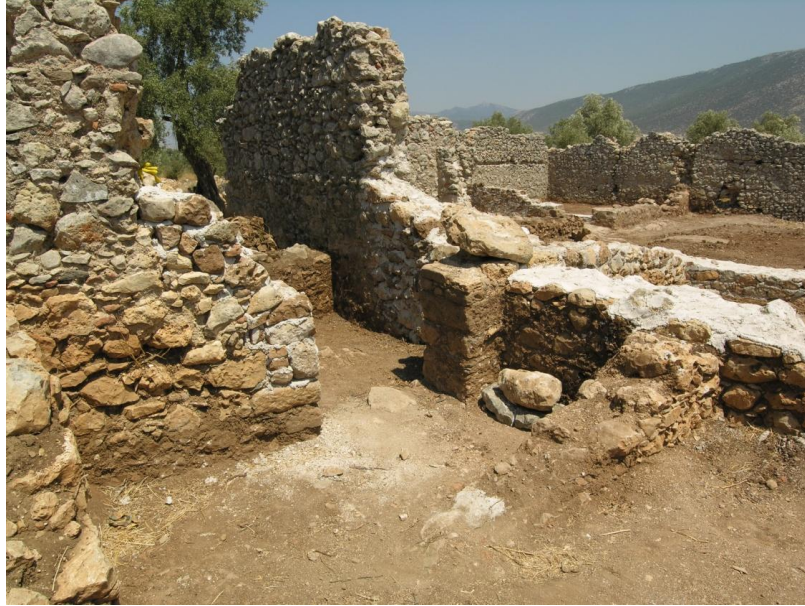
**Res.31-** Emir Avlusu. Büyük avlu kuzeydoğu köşesindeki muhdes giriş açıklığı (onarım sonrası)

taşlarla bir kuru duvar örmüşlerdi. Avlu duvarının temeline ulaşmak amacıyla, taşlar ve birikmiş toprak kaldırıldığında, burada bir giriş açıklığına rastlandı. Ancak, dışarıda, giriş açıklığı önündeki toprak kaldırınca, bu açıklığın, avlu duvarına yaslanan, dikdörtgen bir mekânın girişi olduğu anlaşıldı (Res.6). Bu mekân da çamur harçla inşa edilmişti. Emir Avlusu ana girişinin, eşiği ve söveleri tahrip olmuş olsa da, A mekânının kuzey duvarı üzerinde yer aldığı kesindir. Her iki avlunun da duvarları üzerinde, mevcut veya örülerek kapatılmış bir başka giriş açıklığı yoktur. Büyük avlu kuzey duvarı üzerinde rastladığımız, yukarıda sözü edilen açıklık da, bir ana giriş için yeterli genişlikte değildir. Bu girişin, avlu dışına taşan bir mekâna ait oluşu ve bu mekânı oluşturmak amacıyla inşa edilmiş duvarların çamur harçla örülmüş olması, bu mekânın da, büyük avlunun güney duvarına yaslanan G, H ve I mekânları gibi, 1940'lı yıllarda burada barınan askerler tarafından inşa edilmiş olabileceğini akla getirmektedir. Bu mekânın, helâ veya hamam olarak kullanılmak amacıyla inşa edilmiş olabileceğini düşünmekteyim.
