TITLE: AYANCIK ARKHANGELOS KILISESI

AUTHORS: Emine Tok

#### Ayancık Arkhangelos Church

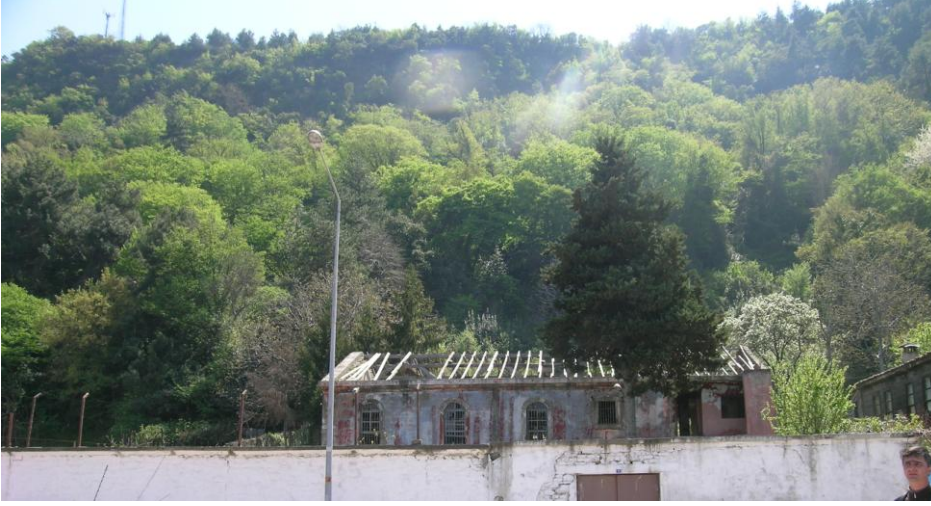
Res.1- Kilisenin genel görünüşü

Kilise, Sinop İli Ayancık İlçesi Yalı Mahallesi Cumhuriyet (Halk) Caddesi Numara 25 adresinde, 100K a3b3 pafta 33 Ada 11 parselde yer almaktadır. Yapı, güneyden kuzeye doğru alçalan eğimli bir arazi üzerinde, geniş bir avlu içinde inşa edilmiştir (Res.1). Üç bölüme ayrılmış avluya, günümüzde kuzey yöndeki kapı ile giriş sağlanmaktadır. Yapının hapishane olarak işlev gördüğü dönemde avlunun üç bölüme ayrıldığı anlaşılmaktadır. Avlu içinde, apsisin doğu tarafında eski bir kuyu bulunmaktadır. Bu kuyunun üzeri günümüzde örtülüdür.

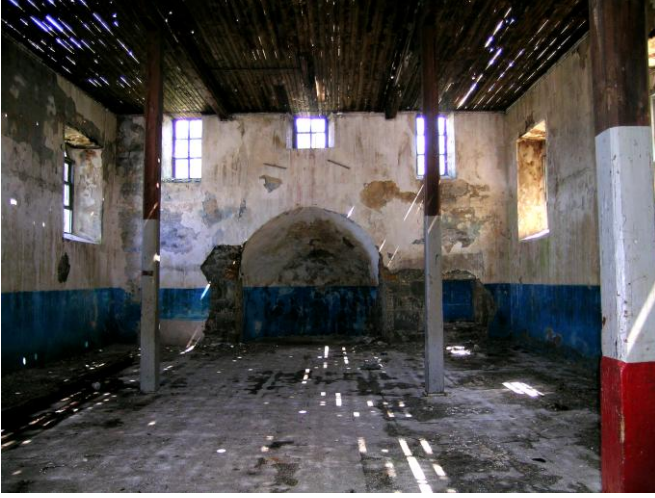
**Res.2-** Naos doğuya bakış.

Kalan izlerden yapının orijinalde üç nefli bir bazilika planında olduğu anlaşılmaktadır. Naosun üzeri günümüzde düz tavan ile örtülüdür (Res.2). Ancak düz tavan üstünde (çatı ile tavan arasında) bugüne ulaşan izler, naosun üstünün orijinalde üç yuvarlak tonozla örtülü olduğunu göstermektedir. Buna göre orta nef yan neflere göre daha yüksek ve daha geniş idi. Üzeri yuvarlak tonoz ile örtülü idi. Yan nefler ise orta nefe oranla daha alçak kotta olup daha dar tutulmuştu. Üzerleri yuvarlak tonoz ile örtülü idi (Res.3). Tonoz malzemesi muhtemelen ahşap konstrüksiyon idi. Belli ki bir dönemde orijinal tavan çöktü yada kaldırıldı. Onarım sırasında üst örtü, düz ahşap tavan şekline dönüştürüldü. Böylece doğu ve batı duvarın üst seviyesinde üçlü grup oluşturan pencereler düz tavanın altında kaldı.

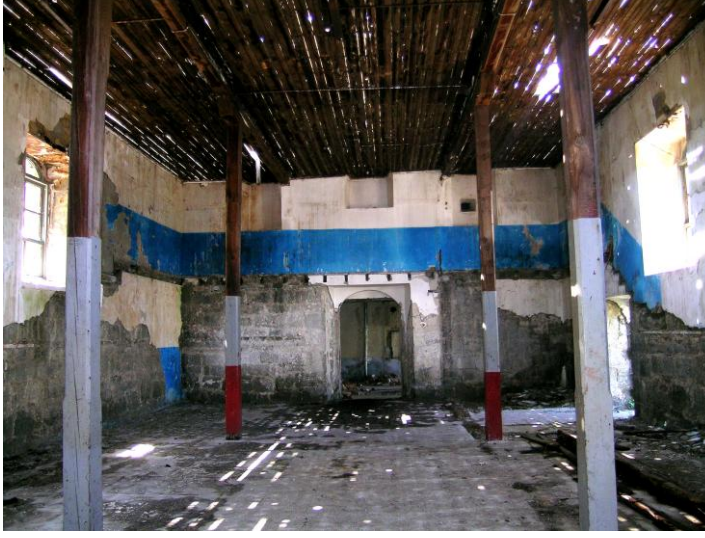
**Res.4-** Naos batıya bakış.

Naosa giriş iki yönden sağlanmaktadır. Biri batı cephe ortasında, apsis eksenindedir (Res.4). Diğeri ise, kuzey cephe üzerindedir ve kısmen cephenin batısına kaymıştır. Güney cephede herhangi bir giriş açıklığı bulunmamaktadır.

Naosun batısında yer alan ve kadınlar mahfili olarak işlev kazanan ahşap (gynkaion) galeri, günümüze ulaşmamıştır. Ancak duvar yüzeyinde, mahfile çıkışı sağlayan ahşap merdivenlere ilişkin izler ve batı duvar içine gömülmüş galeriyi taşıyan ahşap kiriş boşlukları halen görülebilmektedir.

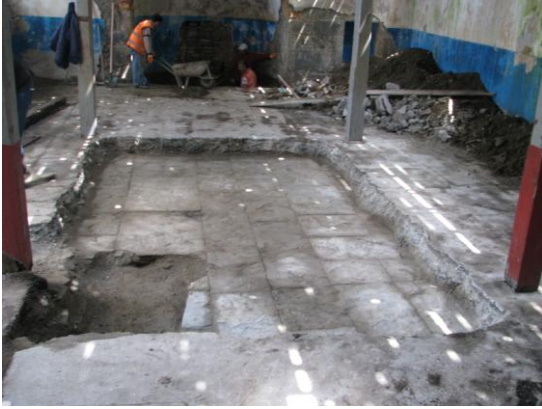
**Res.5-** Naosun orijinal zemin kaplaması.

Naosun zeminine sonraki kullanımlarda, 20 cm. kalınlığında dolgu kaplanıp beton dökülmüştür. Müze tarafından, naos içinde yapılan kısmi araştırma çalışmasında, kilisenin zemin kaplamasına ulaşılmış ve orijinalde naosun içinin düzgün kesmetaş bloklarla kaplı olduğu anlaşılmıştır (Res.5).

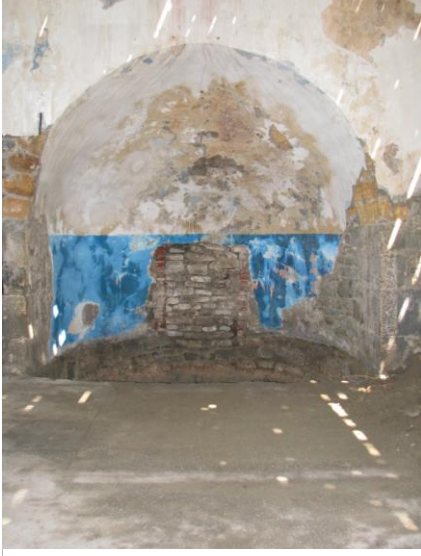
**Res.6-** Sıva raspası yapıldıktan sonra apsis içinde ortaya çıkan pencere.

Apsis içine yerleştirilmiş yuvarlak kemerli bir pencere, daha sonradan örülerek kapatılmıştır. Bu pencere, müze tarafından yapılan çalışmalarda, sıva raspası ile ortaya çıkartılmıştır (Res.6). Bunun dışında, kuzeybatı duvar üzerinde, kapı ekseninden kısmen kaymış olan bir pencere daha bulunmaktadır. Bu pencere orijinalde, naosun batısında yer alan gynakaionu (kadınlar mahfili) ışıklandırmak amacıyla açılmış olmalıdır. Diğer pencerelere göre farklı boyut ve tasarımıdır. Gynkaion'un altında, kapının sağındaki küçük dikdörtgen şekilli gözetleme penceresi ise yapının hapisane işlevi sırasında açılmış olmalıdır.

Apsisin üstündeki pencerelerden ortadaki daha yüksek kotta, yanlardakiler ise daha alçak kotta planlanmıştır. Genişlik ve biçimleri aynıdır. Üçlü grup oluşturan bu pencereler, çatının değişikliğe uğradığı dönemde, bir kısmı düz tavan altında kalmıştır. Apsis ortasına yerleştirilmiş yuvarlak kemerli pencere de naosun çatısı düz tavan şekline dönüştürülürken kapatılmış olmalıdır.

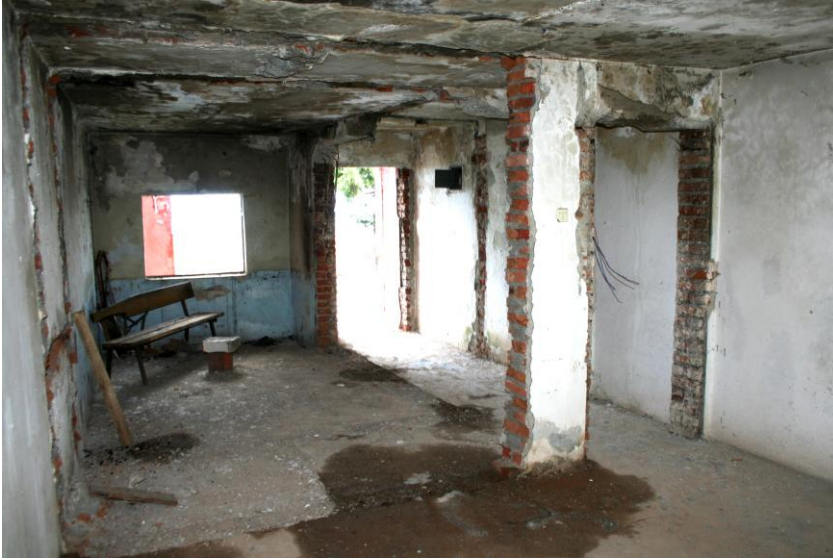
**Res.7-** Kilisenin batısına eklenen mekanlar.

Hapishane işlevi sırasında yapının batısına eklenen mekanlar, kilise ile eş boyut ve yükseklikte tutulmuş, yapı adeta batıya doğru uzatılmıştır. Bu işlem sırasında kilisenin batı cephesinin önü kapanmıştır (Res. 7).

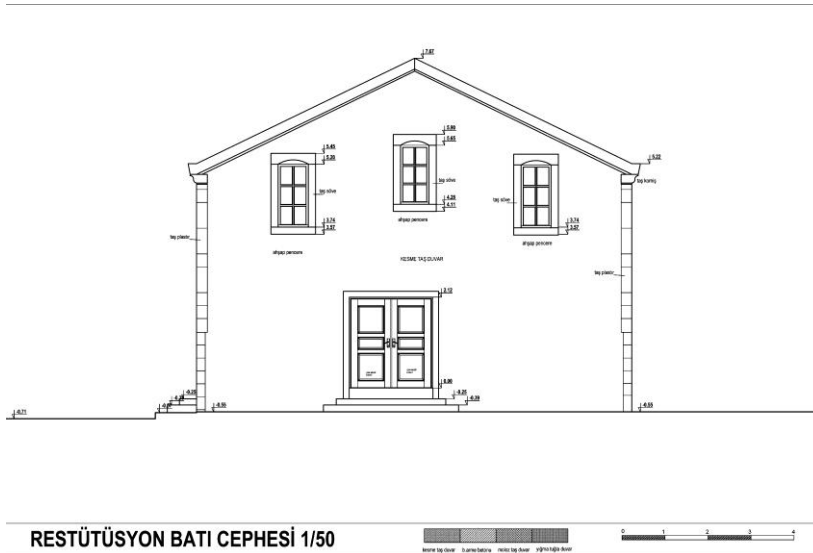
Şek.2- Batı Cephesi restitüsyon önerisi (çiz.C.Ercan).

Batı cephe, hapishane işlevi sırasında, önüne eklenen mekanlar ardında kalmıştır. Orijinalde, cephe ortasında, apsis ekseninde, yuvarlak kemerli bir giriş açıklığı bulunmaktaydı (Şek. 2). Kalan izlerden, cephenin alt kesiminde herhangi bir pencere olmadığı anlaşılmaktadır. Giriş kapısı oldukça sadedir. Kapı çevresi taş söve ile belirlenmiştir. Cephe önüne eklenen mekanlar sırasında, yuvarlak kemerin alınlığı örülerek giriş açıklığı kare şekline dönüştürülmüştür. Üstte ise ortadaki daha yüksek kotta, yanlardakiler daha alçak kotta simetrik olarak yerleştirilmiş üçlü pencere grubu bulunmaktadır. Bu pencereler, doğu cephenin üst seviyesine yerleştirilmiş diğer üçlü pencere grubu ile eş boyut ve yüksekliktedirler. Simetriklerler. Günümüzde bu pencereler de naosun tavanı değiştirilirken örülerek kapatılmışlar, kısmen tavan çizgisi altında kalmışlardır. Pencerelerden kuzeydekinin içine, yapının hapishane işlevi sırasında kare şekilli küçük bir gözetleme deliği açılmıştır.

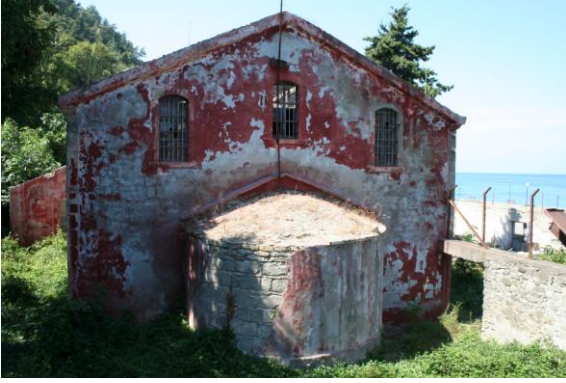
Res.8- Doğu cephe.

Doğu cephe son derece simetriktir. Cephe ortasında yarı dairesel apsis yer alır (Res. 8, Şek. 3). Altta, apsis ortasında bir, üstte üç adet pencere bulunmaktadır. Pencerele basık kemerlidir. Çevreleri taş söveler ile belirlenmişlerdir. Çatı ve apsis saçak hattı silmelidir. Alt kesimlerde aşınan sıvaların altında kısmen cephenin duvar dokusu ortaya çıkmıştır. Duvarın alt bölümlerindeki inşa işçiliği ile üst kesimlerindeki işçilik farklıdır. Bu da yapının kilise

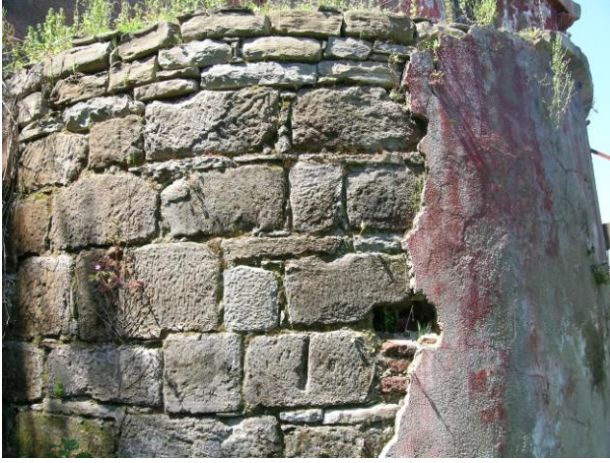
**Res.9-**Apsiste farklı duvar dokuları.

işlevi gördüğü dönemlerde en az iki evreli olduğunu gösterir. Bizans dönemindeki kilise, Geç Osmanlı döneminde yeniden elden geçirilerek, Rum sakinlerin kullanımına yönelik düzenlenmiş olmalıdır (Res. 9). Apsisin üst örtüsü kısmen sağlamdır. Orijinalde üzeri apsis konkuna uygun kırma çatı ile örtülü ve kiremit kaplı olmalıdır. Çatı örtü hattına ilişkin izler halen mevcuttur.

İlk inşası hakkında net bilginiz olmasa da özellikle doğu cephede tespit edilen duvar inşa tekniği, kilisenin ilk inşaatının Bizans dönemine değin gerilere gittiğini düşündürmektedir. Apsis duvarının alt kesiminde, düzgün kesmetaşlar ile çevrilmiş tuğla ve küçük taş kırıkları ile inşa edilmiş “çerçevelevi duvar tekniği”, tarihte ilk kez 12.

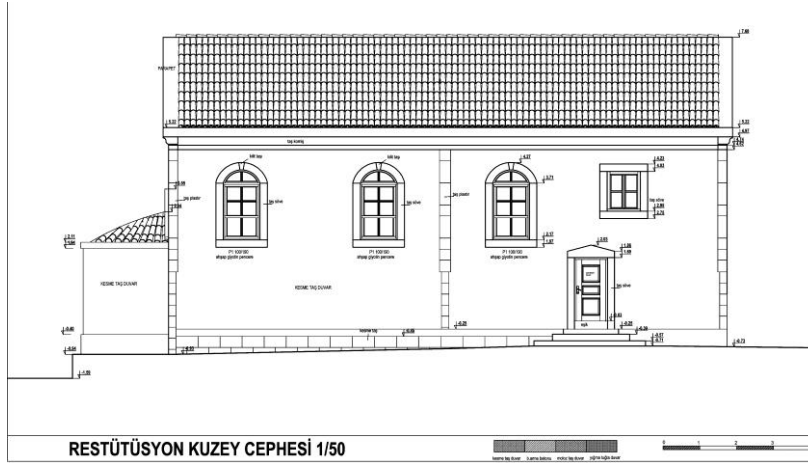
**Şek.4-** Kuzey Cephesi restitüsyon önerisi (çiz.C.Ercan)

Kuzey cephe son derece simetrik (Res. 10, Şek. 4). Cephenin batı kesiminde, önünde birkaç basamak bulunan bir giriş açıklığı vardır. Basamaklar betondur. Naosun zemininin doldurulduğu sırada yapılmış olmalıdırlar. Giriş kapısının çevresi taş söveler ile belirlenmiştir. Üst kesimindeki taş söve üçgen alınlık şeklinde tasarlanmıştır. Kapının doğu tarafında üç, batı tarafında bir adet olmak üzere, toplam dört adet pencere mevcuttur. Kilisenin hapishane işlevine dönüştürüldüğü zaman, kapının batısına, alt kesime bir pencere daha açıldığı anlaşılmaktadır. Orijinal tüm pencereler yüksek kottadır. Pencereler, eş boyutta ve simetrik olarak tasarlanmışlardır. Kapının doğusunda yer alan pencereler, yuvarlak kemerlidirler. Söveleri taştan yapılmıştır.

Kapının batısında üstte yer alan dikdörtgen şekilli pencere ise kapı formunu tekrarlar biçimde Dikdörtgen şekilli, taş sövelidir. Üst kesimindeki taş söve, tıpkı kapı üstündeki gibi üçgen alınlık şeklinde kesilmiştir. Cephenin alt kesimi, büyük boyutlu kesme taşlardan meydana gelen su basman üstünde yükselmektedir. Bu kesme taşların birinin üzerinde, haçlı bir flama ya da kalkan deseni çizilmiştir. İki köşede ve ortada yer alan sığ taş silmeler ile cephede dikey vurgu sağlanmaya çalışılmıştır. Çatı saçak hattı ise iki düz silme arasında bir içbükey silme yerleştirilerek yatay yönde hareketlendirilmiştir. Aynı profilli silmeler doğu ve güney cephenin saçak altında da devam etmektedir. Silmeler özel olarak kesilmiş taşlar ile yapılmıştır.

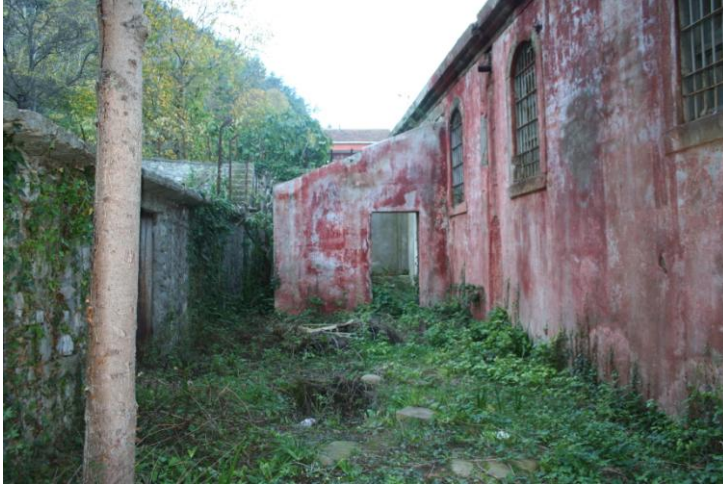
**Res.11-** Güney cephe.

Güney cephe son derece simetriktir. Kuzey cephe ile benzer tasarımıdır. Ancak burada giriş açıklığı yoktur (Res.11, Şek. 5). Bunun nedeni, inşa edildiği dönemde de bu yönde yerleşimin bulunmayışı olmalıdır. Zira güney yönde, birden yükselen topoğrafya ve orman hakimdir. Yapının hapishaneye dönüştürüldüğü sırada cephenin batı kesimine bir mekan eklenmiştir. Günümüzde bu mekanın çatısı çökmüş yalnızca doğu ve batı duvarları ayakta kalmıştır. Tıpkı kuzey cephe tasarımıdaki gibi cephenin iki ucunda ve ortasındaki sıg taş silmeler ile cephede dikey vurgu sağlanmaya çalışılmıştır. Çatı saçak hattı ise iki düz silme arasında bir içbükey silme yerleştirilerek yatay yönde hareketlendirilmiştir. Profilli silmeler, özel olarak kesilmiş taşlar ile yapılmıştır. Cephenin doğusuna kaymış halde toplam üç adet yuvarlak kemerli pencere bulunmaktadır. Tüm pencereler yüksek kotta, eş boyutta ve simetrik olarak tasarlanmışlardır. Kuzey cephedekiler ile aynı eksendedirler. Etrafı taş söveler ile belirlenmiştir.
