## **GELENEKSEL TÜRK EVİ ÖLÇEĞİNDE ESKİGEDİZ EVLERİNİN CEPHE DÜZENLEMELERİ**

### **Özet**

#### **Façade Systems of Traditional Turkish House in Eskişehir**

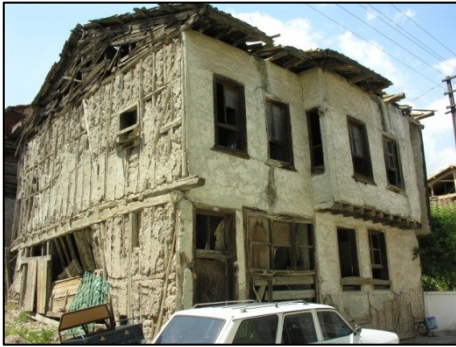
**Fotoğraf 14**, Zemin katı ve üst katı bağdadi teknikli ev örneği.

Geleneksel Eskigediz evlerinde görülen inşa tekniği ahşap karkas sistemdir. Bağdadi duvar tekniği olarak da bilinen bu uygulamada duvar yüzeyleri ahşap elamanlarla küçük bölmelere ayrılır ve bu boşlukların içi tuğla ya da kerpiç malzeme ile doldurulur. Nadir olarak zemin katlarda da görülebilen bu uygulama (Fotoğraf 14) yaygın olarak ikinci katlarda kullanılmıştır. Zemin katlarda ise belli aralıklarla yerleştirilmiş yatay ahşap hatıllara sahip taş duvarlar en çok görülen uygulamadır (Fotoğraf 15). Sayıları çok olmasa da bazı örneklerde ahşap karkaslı inşa edilen yapıların dış cephelerinin tuğla malzeme ile doluluk boşluk oranlarına sadık kalınarak bir kabuk şeklinde kaplandığı görülmektedir. 19. Yüzyıldan itibaren İzmir başta olmak üzere Batı Anadolu Bölgesinde sıkça karşılaşılan bu uygulamada hem statik açıdan bir sağlamlık elde edilmiş hem de geçmişten beri ahşap yapıların en büyük sorunu olan yangın riskine karşı koruyucu bir önlem geliştirilmiştir<sup>28</sup>.

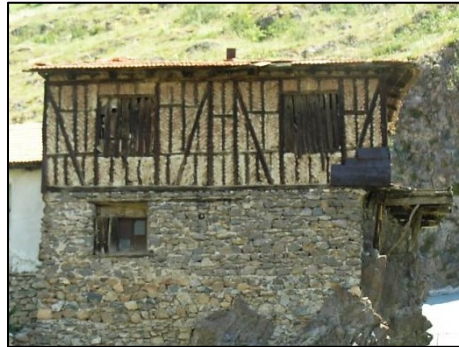
**Fotoğraf 15**, Zemin katı taş, üst katı bağdadi teknikli ev örneği.

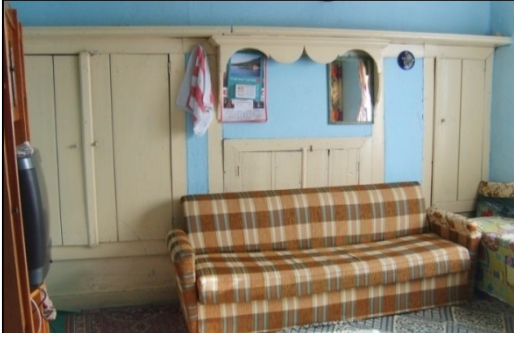
**Fotoğraf 21,** Yüklük, ocak ve yunmalık uygulaması. (Eskigediz Belediyesi fotoğraf arşivinden)

uygulamalara sahip oldukları görülmektedir<sup>29</sup>. Bölgesel özelliklerden hareketle ağır kış şartlarına bağlı olarak, bölgede, iki istisnai örnek dışında tüm yapıların iç sofalı plan şemasına sahip oldukları görülmektedir. Plan şemalarındaki bu çeşitlilik mekân düzenlemesinde de ince ayrıntılarla karşımıza çıkmaktadır. Örneğin odalar günlük yaşamın her türlü ihtiyacına olanak sağlayacak unsurlara sahiptir. Geleneksel Türk konut mimarisinde sıkça karşılaşılan “başoda” uygulaması ve kavramının Eskigediz örneklerinde karşılığı yok denecek kadar azdır. Sokağa bakan odaların hemen hepsi aynı düzende ve özende inşa edilmişlerdir. Bu odaların çok sayıda pencere ile dışarı açıldıkları görülür. Genellikle bitişik nizamda inşa edilen evlerin odalarında, kapalı cephe duvarının tam ortasında bir ocak ve iki yanında ahşap dolaplar yer alır. Dolaplardan biri yorgan ve yatakların kaldırdığı yüklük, diğeri ise yunmalık adı verilen gusülhanelerdir (Fotoğraf 21).

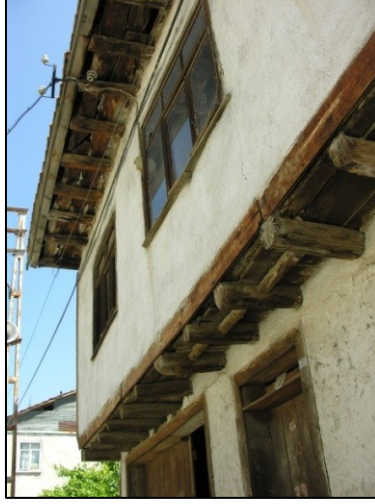
**Fotoğraf 24**, Ahşap hatıllı çıkma.

Cephe çıkmalarında statik açıdan görülen uygulama; ahşap döşeme hatıllarının zemin katın tavanından yol aksına doğru uzatılması şeklindedir. Çıkmaların altında görülen uygulamalara bakıldığında; herhangi bir kaplama uygulamasının olmadığı örneklerle (Fotoğraf 24), hatılların ahşap malzeme ile kapatıldığı örnekler genel uygulama olarak karşımıza çıkmaktadır (Fotoğraf 25).

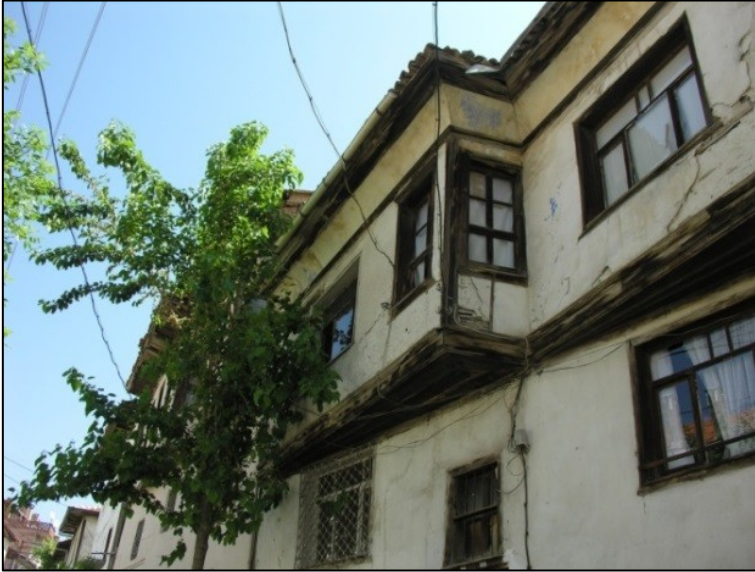
**Fotoğraf 25**, Ahşap hatıllı çıkmanın alttan kapatıldığı uygulama.

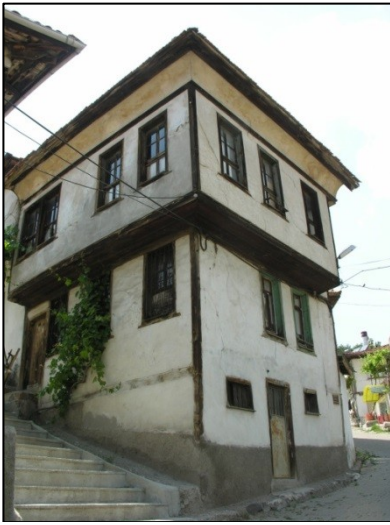
**Fotoğraf 26,** Eskigediz evinde ahşap hatıllı cephe uygulaması.

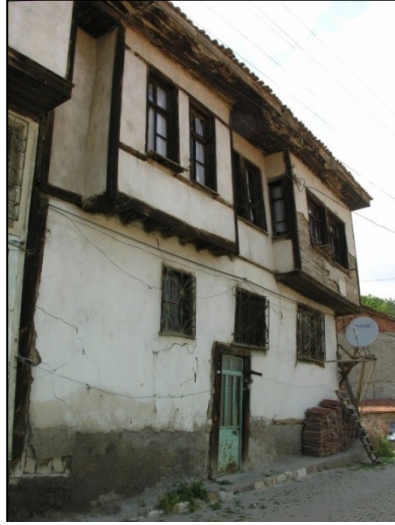
**Fotoğraf 27,** Sofanın geride olduğu örnek.

İkinci katta orta sofanın geride ve iki odanın önde olduğu örneklerde hem cephede bir hareketlilik sağlanmış, hem de odaların artan pencere sayıları ile daha aydınlık olmalarına olanak tanınmıştır. Bu uygulamanın tam tersi olan yani sofanın önde, odaların geride olduğu örnekler de bulunmaktadır. Kimi zaman oda kimi zaman da sofanın çıkma yapan yan kanatlarında ince uzun dikdörtgen şekilli pencerelere yer verilmiştir ve böylelikle daha aydınlık mekânlar elde edilmiştir (Fotoğraf 27).

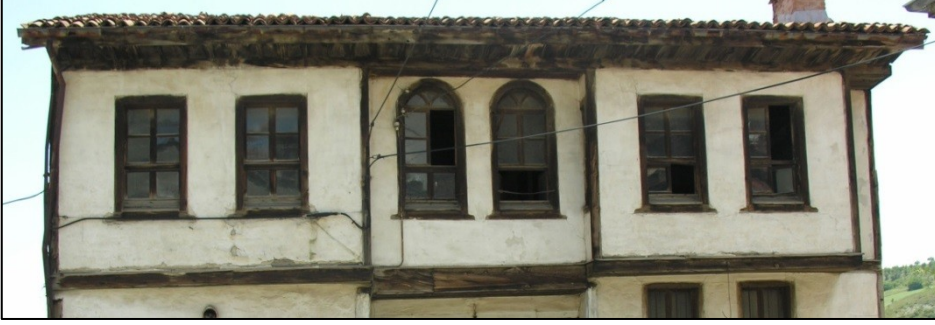
**Fotoğraf 28,** Dikdörtgen ve yuvarlak kemerli pencere örnekleri.

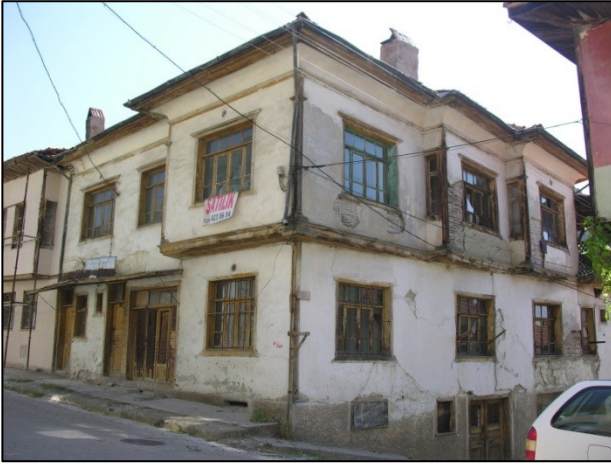
**Fotoğraf 29,** Üst ve iki yan kanat sabit, ortası hareketli kanatlı pencere tipi.

çıkan bu pencere formunun ilk grubunda üst ve iki yan kanatın sabit olduğu, ortada iki hareketli kanadın yer aldığı (Fotoğraf 29), diğerinde ise üst, alt ve orta bölümün sabit olduğu iki yanda birer hareketli kanadın bulunduğu görülmektedir (Fotoğraf 30).

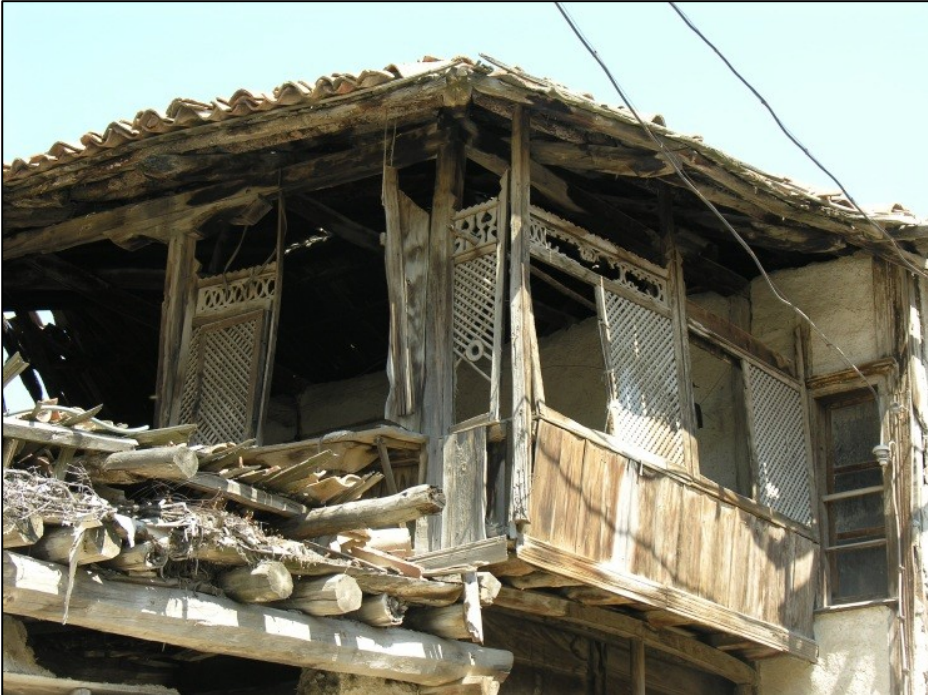
**Fotoğraf 33,** Dış sofada (hayat) kafes korkuluk uygulaması.

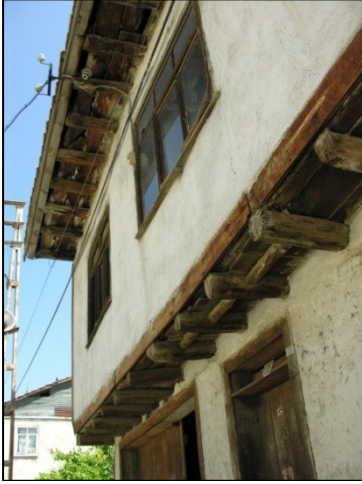
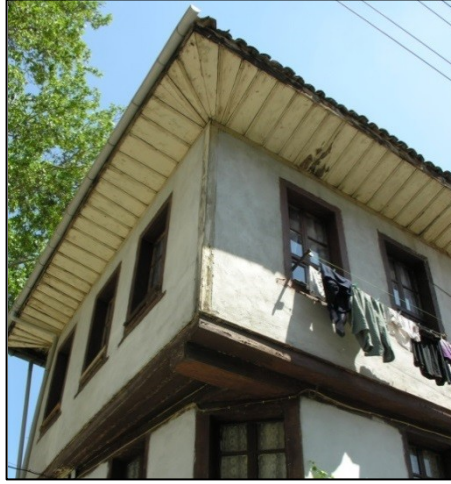
**Fotoğraf 34,** Kaplamasız saçak örneği. **Fotoğraf 35,** Dekoratif kaplamalı saçak örneği.

İkinci gruba ait örneklerde saçak unsuru vurgulanarak ön plana çıkarılmıştır. Çatı eğiminin tersine, cepheden saçak ucuna doğru yükselen bir uygulamanın gerçekleştirildiği bu gruba ait örneklerde genel olarak sade bir görünüm hakimdir (Fotoğraf 35). Bugüne ulaşan örnekler doğrultusunda, bu grup saçakları yine ahşap malzemeli olmak üzere bazı dekoratif düzenlemelere sahip oldukları görülmektedir (Fotoğraf 36-38).

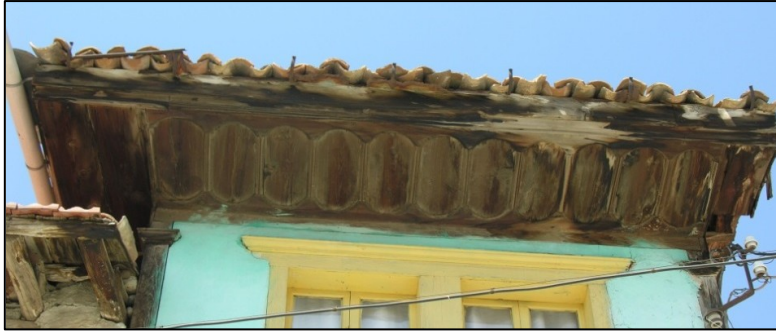
**Fotoğraf 36,** Saçak altı dekoratif kaplamalı bir Eskigediz evi.

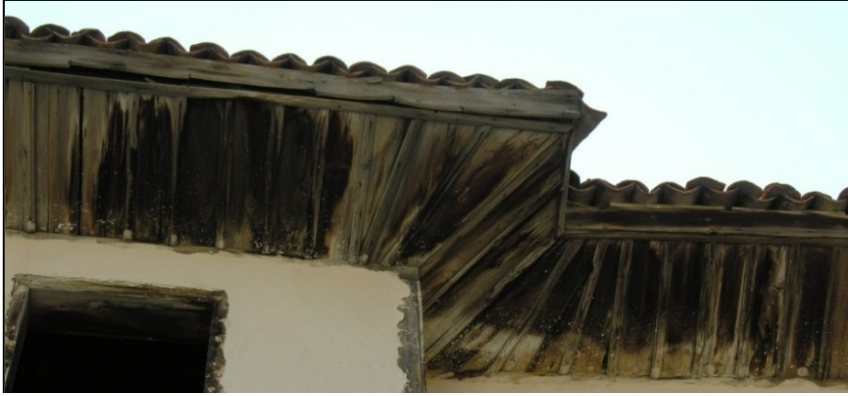
**Fotoğraf 37,** Saçak altı dekoratif kaplamalı bir Eskigediz evi.

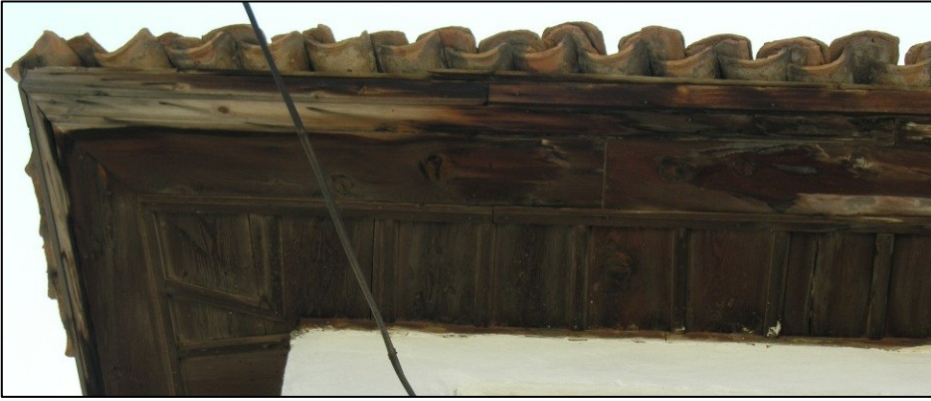
**Fotoğraf 38,** Saçak altı dekoratif kaplamalı bir Eskigediz evi.

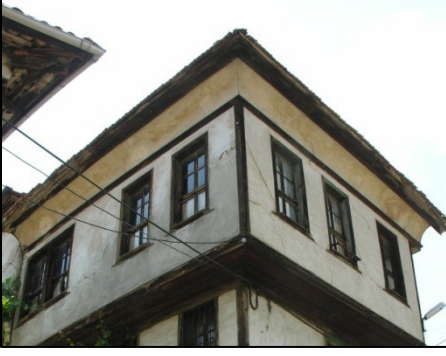
**Fotoğraf 39,** Saçak altı dekoratif kaplamalı bir Eskigediz evi.

Üçüncü gruba ait örneklerde ise ahşap görünümlü saçak yerine sıvanarak oluşturulmuş bir saçak uygulamasına gidildiği görülmektedir. İkinci gruba ait uygulamanın bir varyasyonu şeklinde de değerlendirilebilecek bir düzenleme olan bu gruba ait örneklerde saçak içbükey kavisli bir uygulamaya sahiptir. Duvarın üst noktasından başlamak üzere saçak ucuna doğru oluşturulmuş “C” kesitli içbükey kavis hem saçakla cepheyi bütünleştirmiş, hem de cephe düzenine katkıda bulunan görsel bir etki oluşturmuştur (Fotoğraf 39,40,41).

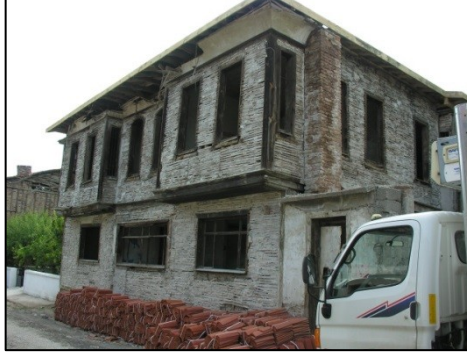
**Fotoğraf 40,** Saçak altı dekoratif kaplamalı bir Eskigediz evi.

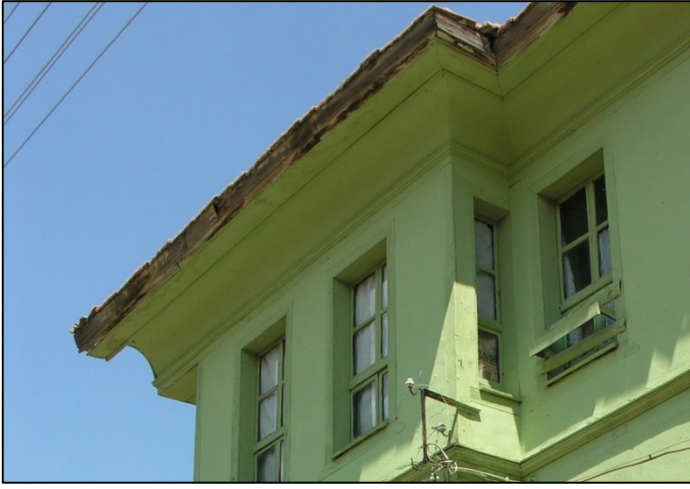
**Fotoğraf 41,** Saçak altı dekoratif kaplamalı bir Eskigediz evi.

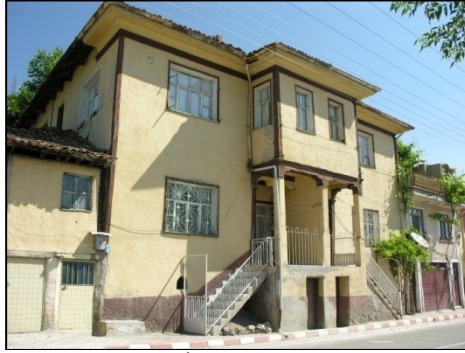
**Fotoğraf 47,** İkinci katta yer alan orta sofası çıkma oluşturan bir örnek.

Eskigediz Evlerinin sokağa açılan cepheleri, ikinci katların bir bölümü ya da tamamı itibariyle çıkma oluşturmaktadır. En basit ve yaygın çıkma şekli, cephenin ortasında yer alan ana girişin üzerine doğru uzatılmış kapalı çıkmalardır. Plan şemasına göre değerlendirildiğinde, karniyarık ya da orta sofalı plan şemasında sofanın dışa açılan kenarında oluşturulan bu çıkma şekli yana açılan dar pencereleri ile de karakteristik bir uygulama olarak karşımıza çıkmaktadır (47). Bazı örneklerde ise cephenin yarısını ya da büyük bir bölümünü kapsayan sofa ya da odaya ait çıkmalara rastlanmaktadır (Fotoğraf 48,49).

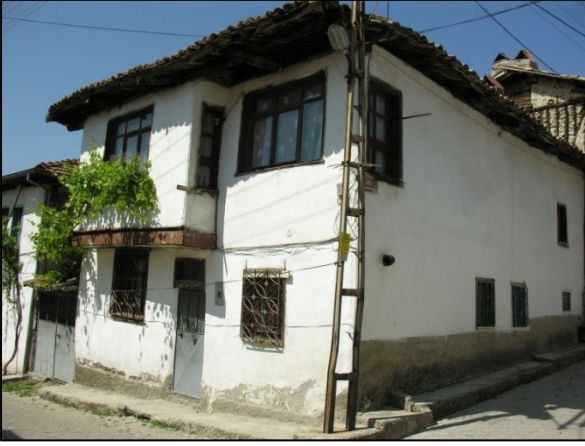
**Fotoğraf 48,** Hem giriş aralığını örten hem de cephenin yarısını kapsayan bir çıkma örneği.

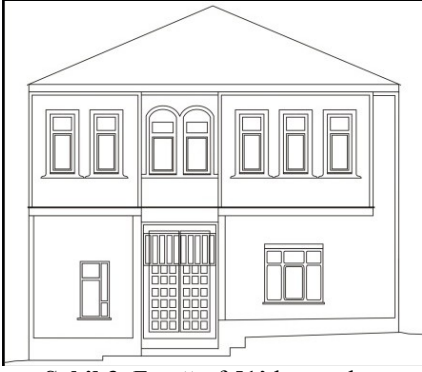
**Şekil 3,** Fotoğraf 51’da görülen evin cephe çizimi.

Eskigediz Evlerinde görülen çıkma tiplerinden bir diğeri, sofanın geride kaldığı, iki yanında bulunan odaların çıkma yaparak öne çıktığı örneklerdir (Fotoğraf 50). Bu tür uygulamalara sahip bazı örneklerde oda boyutlarından kaynaklanan orantısızlıklar da görülmektedir (Fotoğraf 51, Şekil 3).

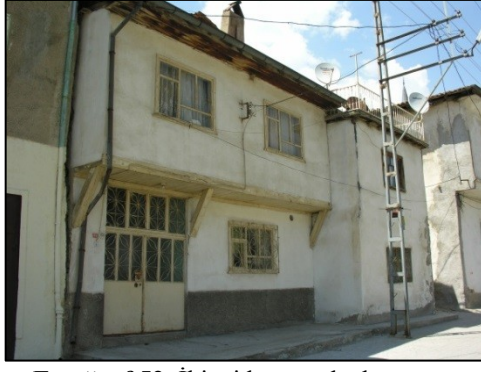
**Fotoğraf 52,** İkinci katı cephe boyunca düzgün çıkma oluşturan bir örnek.

Köşe başı konumlu evlerde görülen çıkma uygulamalarının daha kapsamlı olduğu görülmektedir. Adeta bir kural haline gelen çıkma uygulamasında düzgün cephe çıkmalarının yanı sıra (Fotoğraf 52) gönye ya da testere dişi şeklinde oluşturulmuş çıkma örnekleri ile de karşılaşilmektedir (Fotoğraf 52-55).

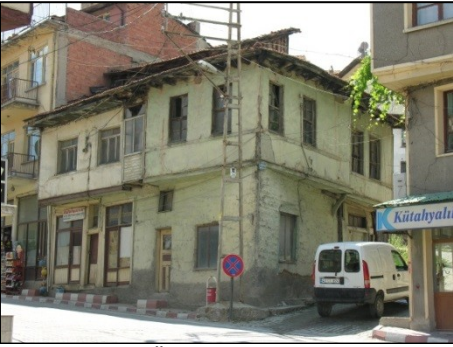
**Fotoğraf 52,** Ön cephesi bir, yan cephesi iki kademeli gönye çıkmalı bir örnek.

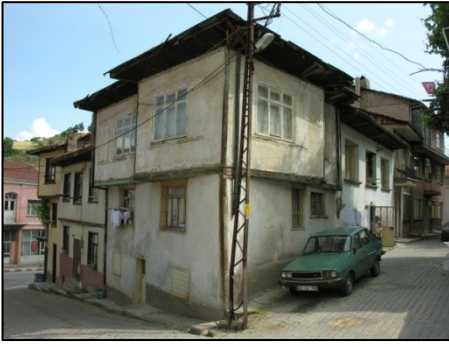
**Fotoğraf 53,** Her iki cephesi de iki kademeli gönye çıkma yapan bir örnek.

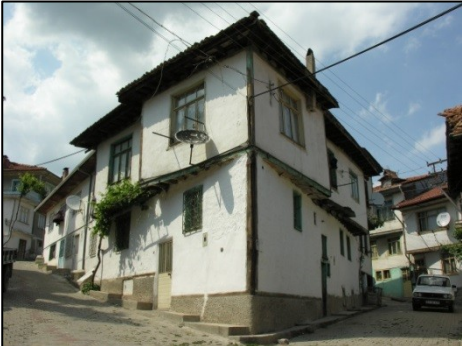
**Fotoğraf 54,** Her iki cephesi de iki kademeli gönye çıkma yapan bir örnek.

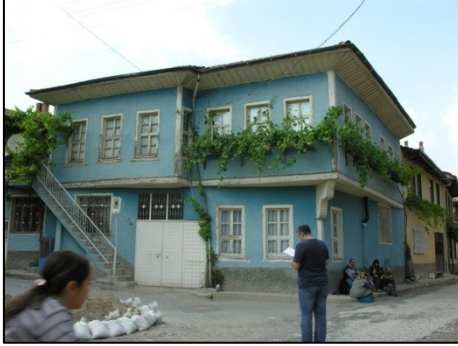
**Fotoğraf 55,** Ön cephesi iki, yan cephesi bir kademeli gönye çıkmalı bir örnek.

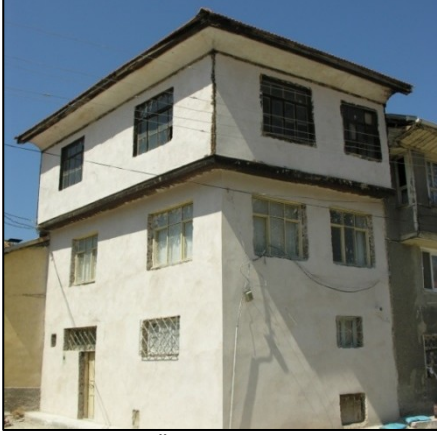
**Fotoğraf 61,** Üç katlı, düz çıkmalı örnek.

Cephe düzenine en çok katkıda bulunan unsur olan çıkmalar bu gruba ait örneklerde yalnızca üçüncü katta uygulanmıştır. Cephe boyunca uzanan düz çıkmalar (Fotoğraf 61,62), cephede öne doğru farklı genişlikte oluşturulmuş çıkmalar (Fotoğraf 63), bir veya birkaç kademeli gönye çıkmalar (Fotoğraf 64), cephenin iki yanındaki odaları kapsayan çıkmalar (Fotoğraf 65), sofa bölümünde çıkma oluşturulmuş örnekler (Fotoğraf 66) bu gruba ait çeşitli çıkma uygulamaları arasında sayılabilir.

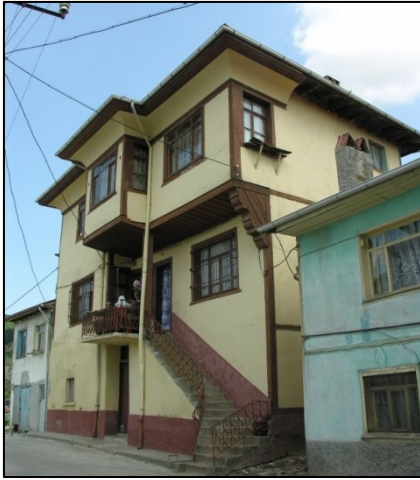
**Fotoğraf 63,** Üç katlı, kademeli çıkmalı örnek.

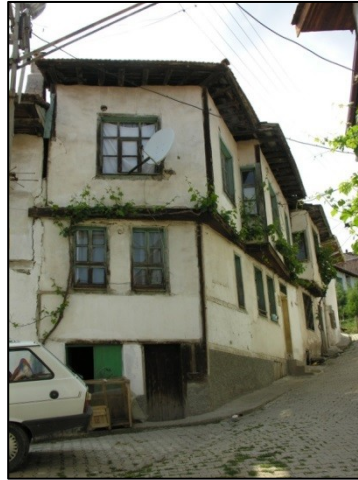
**Fotoğraf 64,** Gönye çıkmalı örnek.

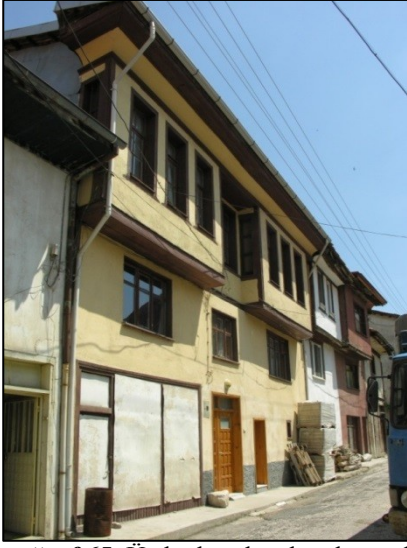
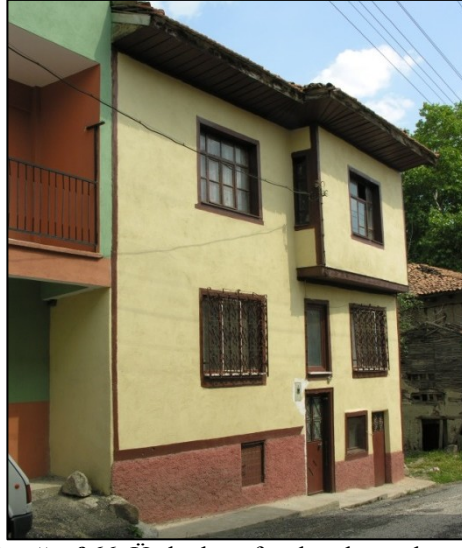
**Fotoğraf 65,** Üç katlı, oda çıkmalı örnek. **Fotoğraf 66,** Üç katlı, sofa çıkmalı örnek.

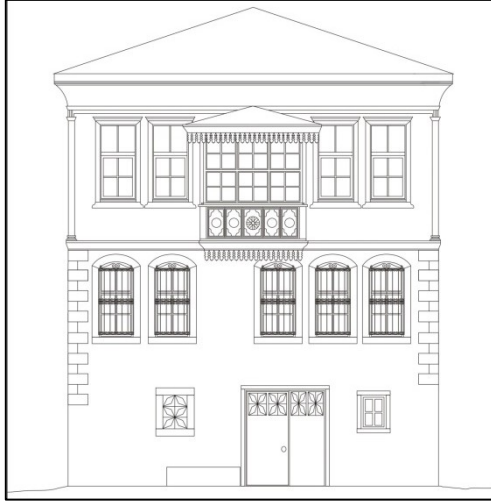
**Şekil 4,** Üç katlı cumbalı bir geç dönem konut örneği.

Eskişehir'de geleneksel başlığı altında ele alınan evlerde özellikle Batı Anadolu'da görülen cumba elamanlarına yer verilmemiştir. Bugün tespit edilen birkaç örnek geç dönemde inşa edilmiş evlerde yer almaktadır (Fotoğraf 77-78) (Şekil 4).
