ERZURUM ŞEHRİNİN TARİHİ DOKUSU VE TÜRK-İSLAM  
YAPILARININ ÇEVRE DÜZENLEMELERİ

THE STRUCTURE OF THE ERZURUM CITY, RESTORATION  
AND ARRANGEMENTS OF TURKO-ISLAMIC MONUMENTS

Yrd.Doç.Dr. Haşim KARPUZ

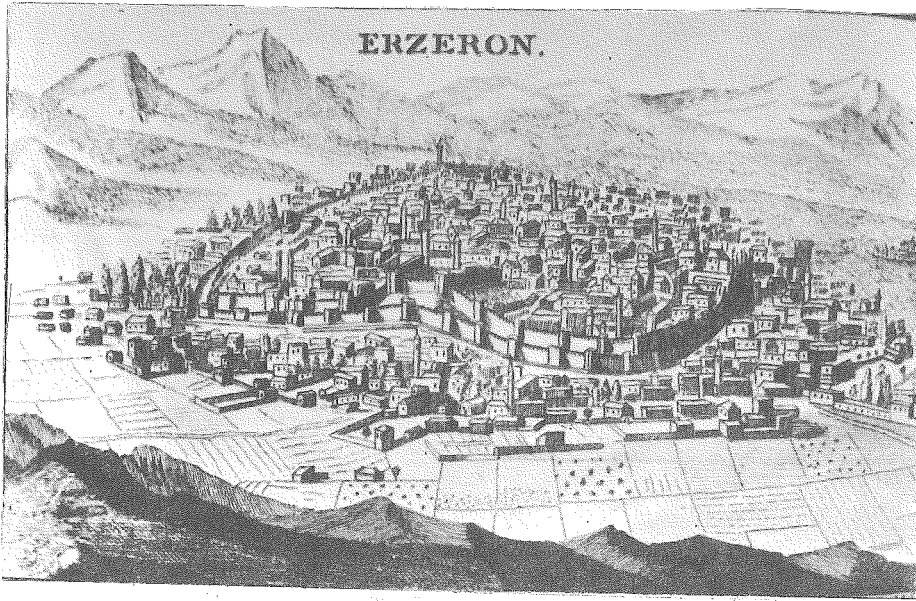
2. Tournefort'un Erzurum şehri gravürü.

liyordu. her iki sur duvarının arası 52.5m., yükseklikleri ise 37m. idi. Her iki sur duvarında 110 burç vardı. İç Kale'nin surları daha yüksekti (3). Evliya Çelebi'den biraz sonra şehiri gezen Tournefort'un gravüründe bu çift sur görülmektedir. C. Texier (1839) ve Curzon (1854) da şehrin surları hakkında teferruatlı bilgiler verirler.

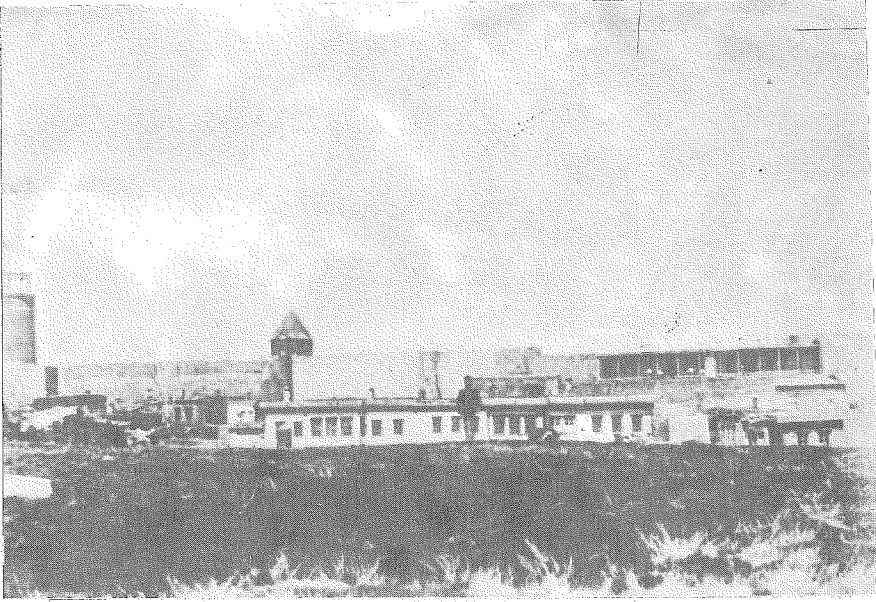
3. İç Kale'nin güneyden görünüşü. (Eski fotoğraf)

**İç Kale ve Kale Mescidi:** Saltuklu döneminin en önemli yapısı dik dörtgen plânlı İç Kale ve orta kesiminde güney batı köşesinde ve kalenin eski kapısının bitişiğinde yer alan Tepsi Minare hem gözetleme kulesi hemde Kale Mescidinin minaresi idi. Tepsi Minare üzerindeki kitabe kuşağından, Saltuklu Hükümdarı Emir Muzaffer Gazi zamanında yapıldığı (1124-1132) anlaşılmaktadır. 19. yüzyıl başlarında minarenin bugünkü ahşap kısmı ilâve edilerek saat kulesine dönüştürülmüştür. İç Kalenin bütünüyle bu dönemde yenilendiğini söyleyebiliriz. Daha sonra şehrin maruz kaldığı işgallerde tahribat gören kale bugünkü haliyle 19. yüzyıl Osmanlı yapısıdır. 1829 Rus işgali sırasında İç Kale'nin taşlarının sökülerek Rusların daha batıda kendilerine mahfuz bir kale yaptıkları bilinmektedir.(5)

İç Kale mescidi, Vakıflar Genel Müdürlüğünce onartılmıştır.(1964,1971-72). Surların onarımı ise 1975 yılından bu yana Kültür ve Turizm Bakanlığınca sürdürülmektedir. İç Kale nin kuzey, batı ve doğu eteklerinin yeşil alanlar haline değerlendirilmesi, yeni yapı yapılmasına izin verilmemesi kararı alınmıştır. Ne yazıkki, kale çevresi yeterince yeşil alan haline getirilmemiş, dikilen ağaçlarda korunamamıştır. İç Kalenin dört tarafında inşa edilen yapılar kalenin görüntüsünü bozmuştur. Kale içi alanın da park, yeşil alan olarak düzenlenmesi sağlanamamıştır. Burası mahalle takımlarının futbol sahası haline dönüştürülmüştür. İç kaleye giren çocuklar top oynamakta ve çevreyi kirletmektedirler.

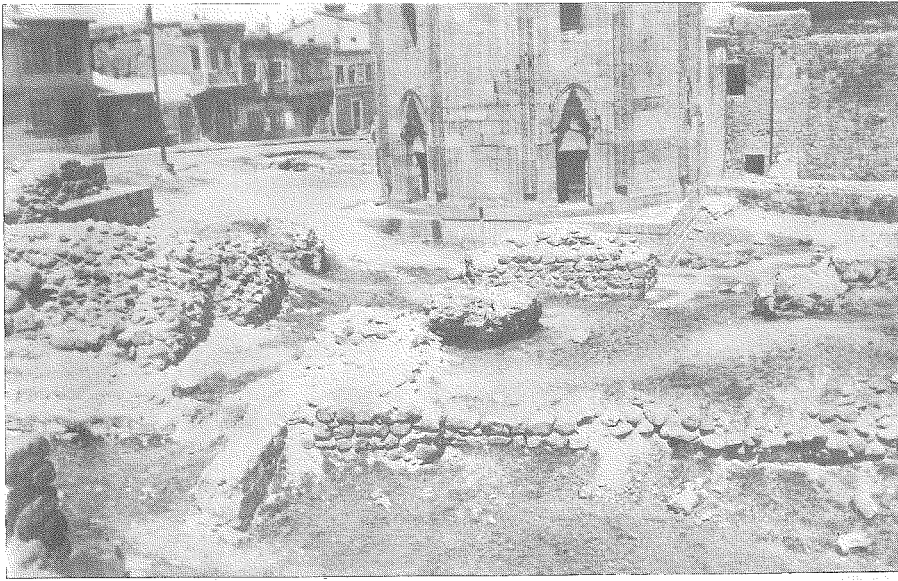
Çifte Minareli Medresenin doğu ve güneyinde düzenli bir kazı yapılması gerekirken Vakıflar idaresince burada dozerle 1975 yılında bir kazı yapılmış, bütün yapı katları ve temelleri birbirine karıştırılmıştır. Kümbetle sur duvarı arasında kalan kısım derinleştirildiğinden kümbetin cenazeliğine buradan su girmeye başlamıştır. Güneybatıda ortaya çıkarılan yapı (Hamam kalıntıları) da olduğu gibi bırakılmıştır. Bu kötü hafriyattan sonra 1985 yılında medresenin güneyinde kötü bir düzenlemeye gidilmiştir. Sadece belediyece medresenin önü yeşil alan olarak değerlendirilmiştir.

6. Çifte Minareli Medrese'nin güneyinde yapılan kazı. (1976)

Çifte Minareli Medrese çevresinde, yeniden bilimsel kazılar yapılarak surun batıya döndüğü köşe burcu bütünüyle açığa çıkarılmalı, ortaya çıkan temel kalıntılarının kazısı da tamamlanmalıdır. Nihai kazıdan sonra yapılacak düzenleme ile yapı lâyük olduğu çevre düzenine kavuşturulmalıdır.

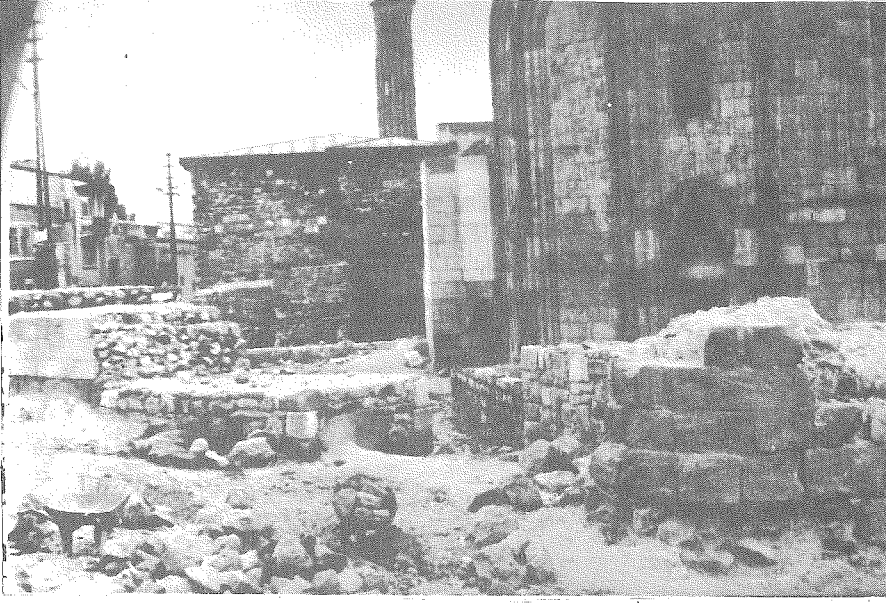
7. Çifte Minareli Medrese'nin güneyindeki kazı sahasında yapılan onarım (1985).

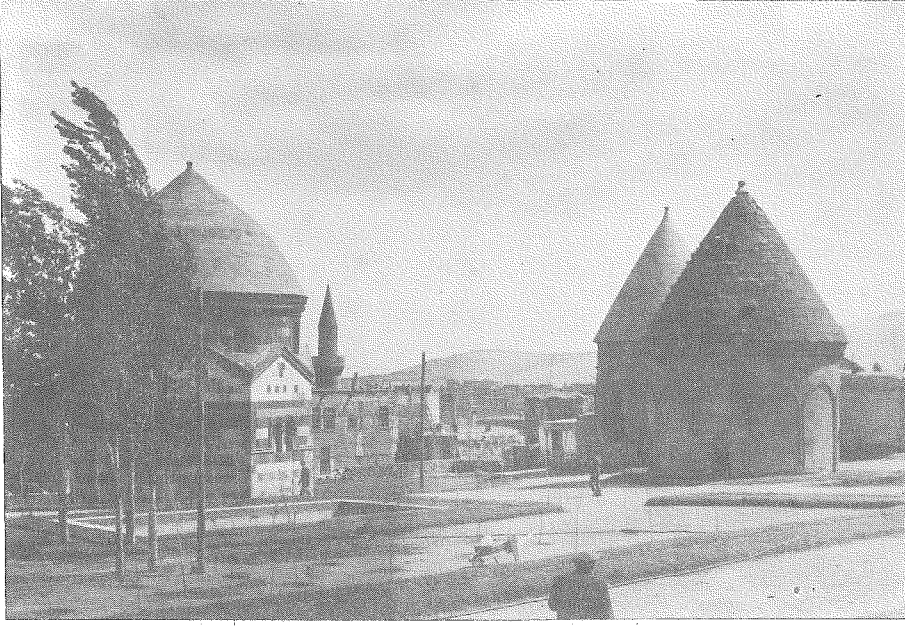
**Üç Kümbetler:** Erzurum'da onarımları aralıklarla ele alınan yapılar arasında Üç Kümbetler de bulunmaktadır. Emir Saltuk veya Melik Gazi diye bilinen büyük kümbet 12.yüzyıla, diğer iki kümbet ise 14.yüzyıla tarihlenmektedir. Etraflarındaki mezarlık kaldırılarak 1963 yılından sonra kümbetlerin esaslı bir onarımı yapılmıştır. 1975 yılında Üç Kümbetlerin çevresi yeşil alan olarak tenzim edilmiş, oturmak için iskemleler yerleştirilmiştir. Fakat bu yeşil alan korunamamıştır. Üç Kümbetlerin kuzeydoğu yakınında bulunan Rabia Hatun Kümbetinin de aynı yıl içerisinde çevresi açılmış; mevcut mimari parçalarla gövdesinin restoresi tamamlanmıştır. Üç Kümbetler, Çifte Minareli Medrese ve Ulu Cami'nin bir bütün halinde çevrelerin düzenlenmesi projesi ise gerçekleştirilememiştir.

8. Üç Kûmbetler onarılıp çevreleri düzenlendikten sonra (1965).

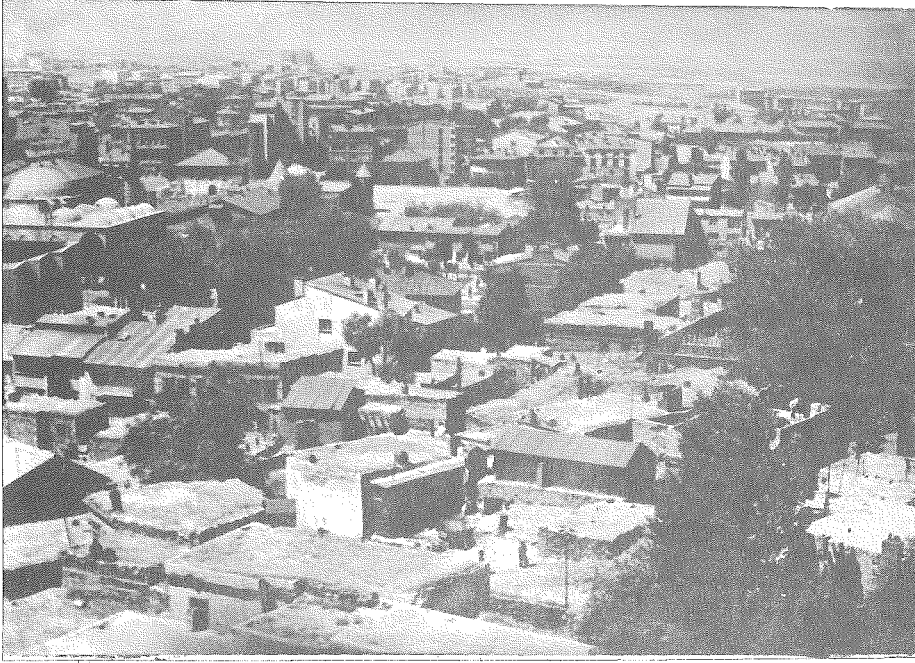
Yakutiye'nin çevresi açılırken bazı yapıların yıktırılması uzun tartışmalara yol açmıştır. 19. yüzyıl yapısı olan Eski Merkez Komutanlığı binası tescil edilmesine rağmen belediyece yıktırılmıştır. Yakutiye Medresesi ile Lala Paşa Camii arasında bir dizi oluşturan 20. yüzyıl başlarında yaptırılan askeri hizmet binası, Özel İdareye ait bir başka yapı ile 1937 yılında yapılmış Doğu sineması yıktırılmıştır. Bu sıradaki 14. yüzyıla tarihlenen Kâbe Mescidinin yıktırılması ise en büyük kayıp olmuştur. Kâbe Mescidinin onarılarak yerinde korunması gerekirdi.

10. Yakutiye Medresesi çevresi açılırken (1978)

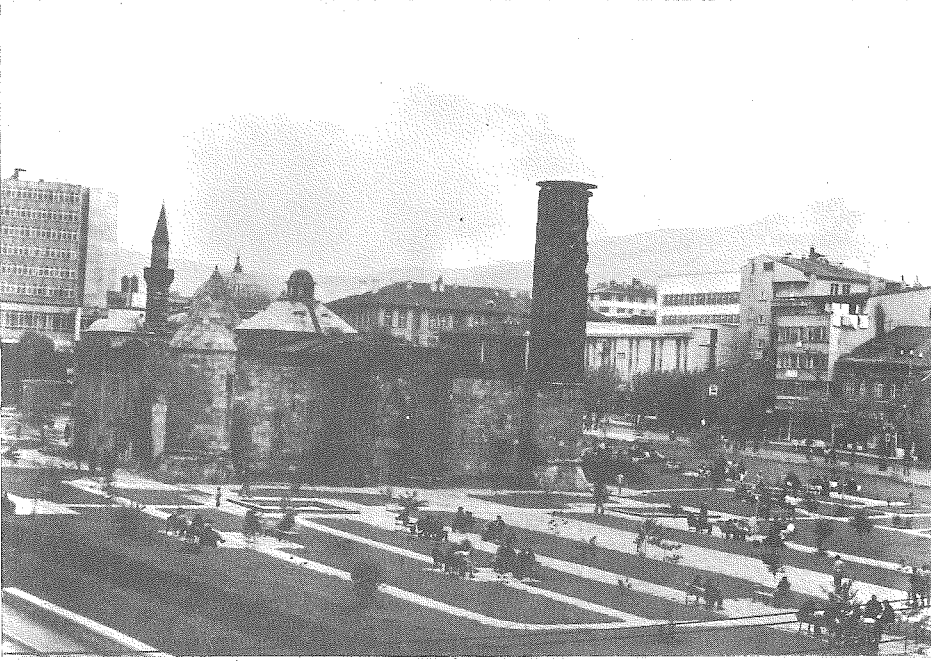
6- 1976 Yılında yapımı tamamlanan 12 katlı yeni belediye binası Lala Paşa Camisi ile tezat teşkil etmektedir.

11. Lala Paşa Camii ile Yakutiye Medresesi'nin çevresinde oluşturulan yeşil alan, çok katlı belediye binası bu yapıları kapatıyor.

4-Yeni caddelerin açılması, yeni yapı inşaatı sırasında tarihi yapıların kapatılması ve çevrelerinin korunmasına önem verilmelidir (6).

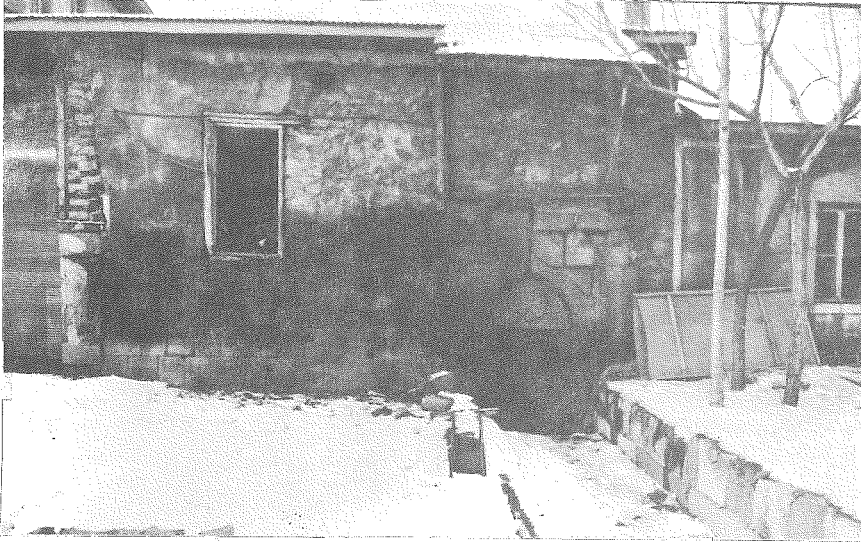
13. Yıkılan Kâbe Mescidi.

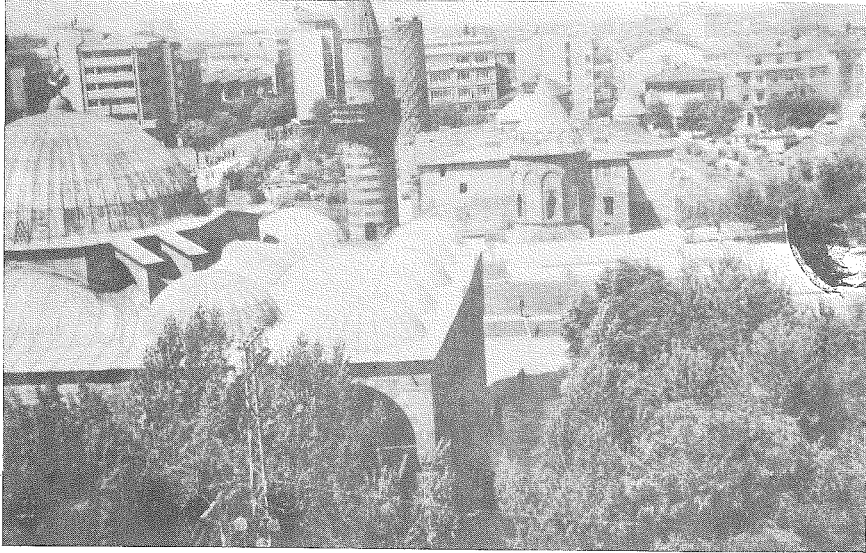
Yıkımlar sonunda, Yakutiye Medresesinin çevresi tamamen açılarak Lala Mustafa Paşa Camii ile birleştirilerek park haline getirilmiştir.

14. Lala Paşa Camii ile Yakutiye Medresesinin arası açıldıktan sonraki durumu.

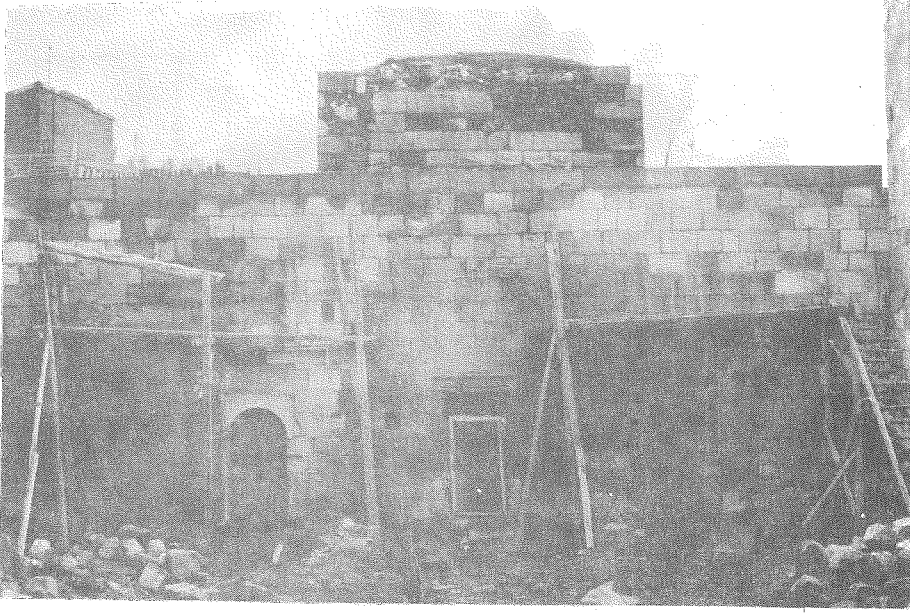
**Ahmediye Medresesi-Murat Paşa Camii:** Erzincan kapı'daki Ahmediye Medresesi 1317 yılında yapılmış kapalı avlulu küçük bir İlhanlı Medresesidir. Uzun yıllar harap vaziyette Murat Paşa Camii ile evlerin arasında sıkışıp kalmıştı. 1963 yılında Murat Paşa Camii tamir edilip minaresi yenilenmiştir. 1975 yılında Medresenin kuzeyindeki ev yıkılınca cephesi açılmış ve Vakıflar Genel Müdürlüğünce yapının onarımına geçilmiştir. Medrese belirli ölçüde kurtarılmış ve gün ışığına çıkarılmıştır. Fakat onarımı tamamlanmamıştır.

15. Ahmedîye Medresesi onarılırken (1975).

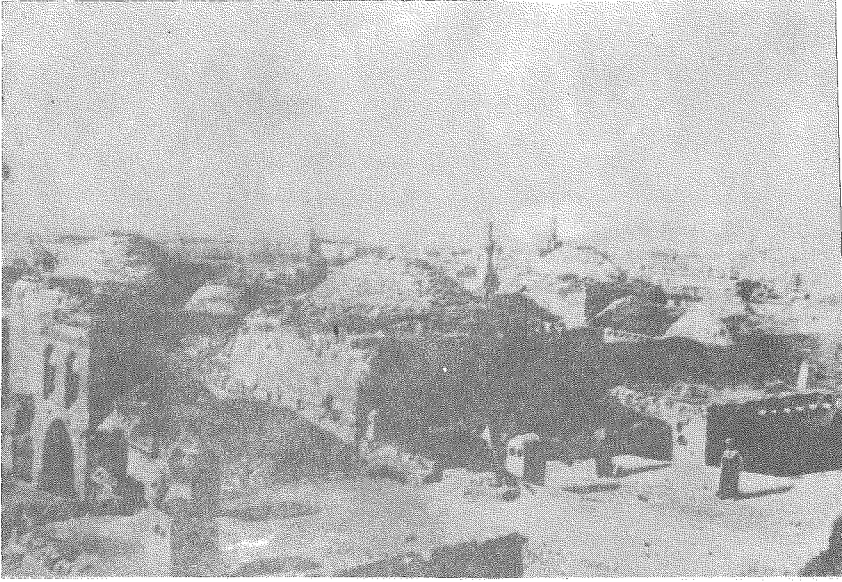
16. Erzurum Rüstempaşa Bedesteni onarılmadan önce (Yıldız Sarayı Albümünden).

**Taş Han-Rüstem Paşa Bedesteni:**Erzurum'da Vakıflar Genel Müdürlüğünün gerçekleştirdiği en büyük onarımlardan birisi de Rüstem Paşa Kervansarayıdır. Doğu tarafındaki altta ahır bulunan han kısmı yıkılmış, bugün mevcut avlulu kısım onarılarak muhtelif esnafın barındığı çarşı haline getirilmiştir. Bu anıtların yanı sıra Erzurum'da Vakıflar Genel Müdürlüğünce başka yapıların da onarımları gerçekleştirilmiştir. Bunlar arasında Boyahane Hamamı ve Camii, Kurşunlu Camii ve Medresesi, Gürcükapı Camii başta gelmektedir.

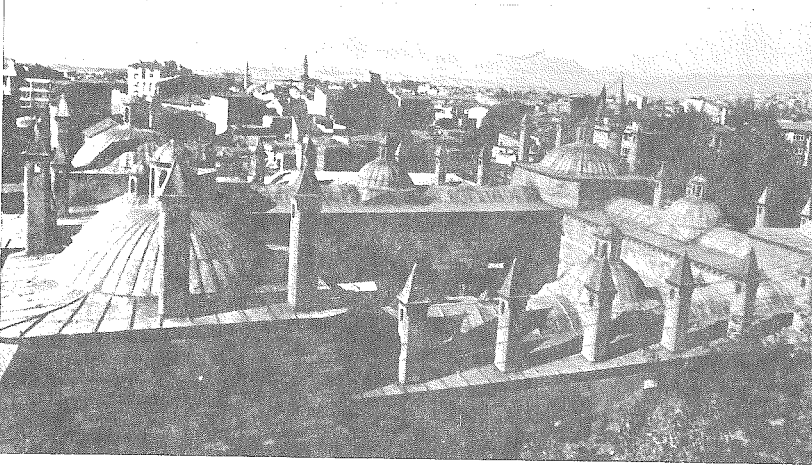
17. Rüstempaşa Bedesteni'nin bugünkü durumu.
