TITLE: Konya Sâhip Ata Hanikahi Çinileri

AUTHORS: Ayben KAYIN

## The Tiles of Konya Sahip Ata Hanikah

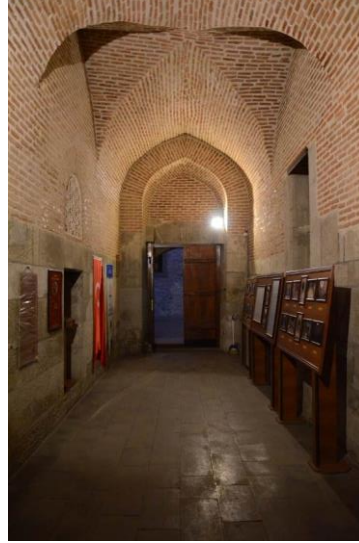
Fotoğraf 2: Hanikaha geçiş koridoru.

Tonoz ile örtülü bir koridor (Fot.: 2) geçilerek, basık kemerli girişten hanikahın iç avlusuna ulaşılır. Üzeri büyük bir kubbe ile örtülü olan avlu kısmına kuzey, güney ve batı yönlerden olmak üzere üç adet eyvan açılmaktadır. Kubbenin ortasına bir aydınlık feneri yapılmıştır. Tam altında ise sekizgen bir havuz bulunmaktadır. Güney cephede yer alan eyvanın güney duvarında, 16. yüzyıldan sonra buraya eklendiği tahmin edilen alçı bir mihrap yer almaktadır (Önge, 1984; 284). Kuzeybatı, güneybatı ve güneydoğu yönlerindeki pahlı köşelerde yer alan girişlerle köşe mekanlara girilmektedir. Batıdaki hacimler kubbeli, doğudaki ise tonozludur.

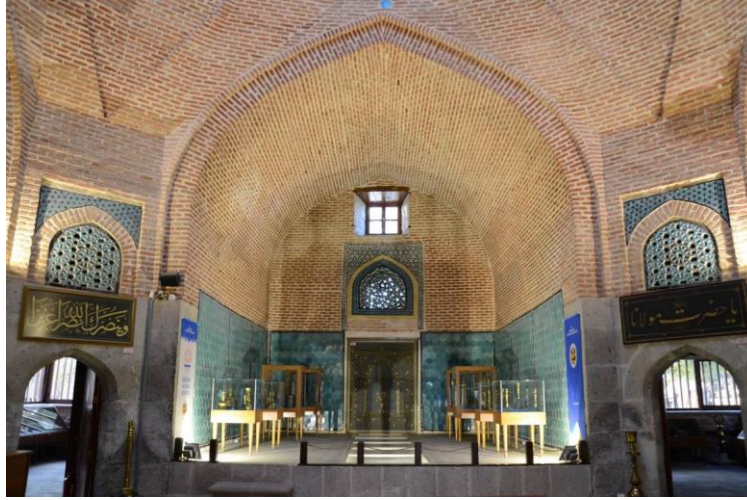
Fotoğraf 4: Hanikah batı eyvanı.

Batı eyvanında da tıpkı güney ve kuzey eyvanlarında olduğu gibi duvarlar belirli bir yüksekliğe kadar firuze altıgen çini levhalarla kaplanmıştır (Fot.: 4). Ancak eyvanın batı duvarının tam ortasında, firuze renkli çinilerle kaplanmış kısmın hemen bittiği yerden kenar bordürleri başlayan sivri kemerli ve şebekeli bir pencere vardır. Şebeke çini mozaik tekniğinde delik işi olarak yapılmıştır. En dışta patlıcan moru renginde sırlanmış iki ince şerit içerisine alınmış bir bordürle çevrelenmiştir. Bu bordür çini mozaik tekniğinde olup beyaz alçı zemin üzerine, firuze ve patlıcan moru rumîlerle sonlandırılan kıvrım dallarla süslenmiştir\*\*. Bordür, köşelerde firuze renkli lotus benzeri bir motifle bağlanmış, iki yanına ve tepesine de firuze çintemaniyi andıran yuvarlaklar yerleştirilmiştir (Fot.: 7).

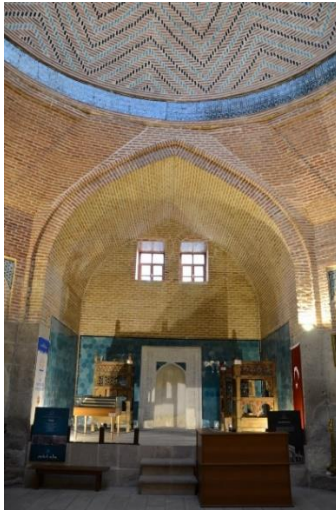
Fotoğraf 5: Hanikah güney eyvanı

Güney cephede yer alan eyvanda çini süslemeli pencere şebekesi bulunmamaktadır. Yalnızca eyvan duvarları üç taraftan firuze renkli altıgen çini levhalarla kaplanmış (Fot.: 5). Bu çini levhalarla kaplanmış olan alanın etrafı da patlıcan moru renginde sırlı, ince çini şeritlerle bir bordür oluşturacak biçimde sınırlandırılmıştır. Eyvanın güney duvarında alçıdan kabartma olarak yapılmış bir ayet yazısı dekorlu mihrap yer almaktadır (Fot.: 6). Alçı mihrabın kemer köşeliklerine de yine eyvanın duvarlarında kullanılmış olan firuze renkli altıgen çini plakalardan yerleştirilmiştir.

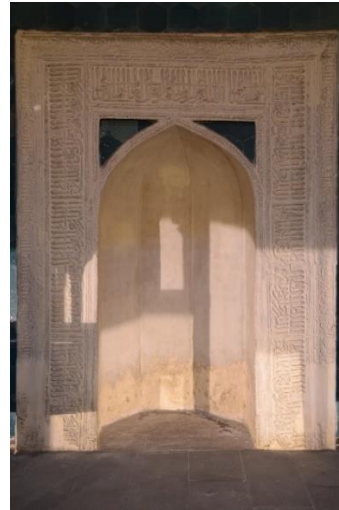
Fotoğraf 6: Güney eyvanında yer alan alçı mihrap.

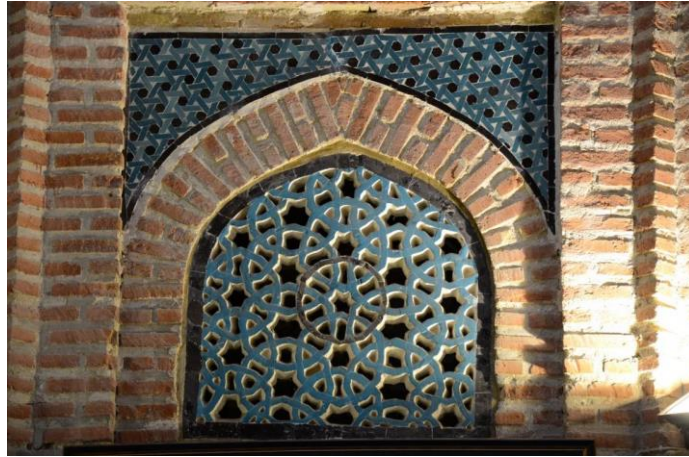
Fotoğraf 10: Kuzeybatı köşe penceresi.

Çini mozaik ve delik işi tekniği bu şebekelerde de bir arada kullanılmıştır. Güneybatı ile kuzeybatı yönlerindeki şebekelerde merkezde birbiri ile iç içe geçmiş onikigenlerden oluşan bir geometrik kompozisyon sergilenmektedir (Fot.: 10). Bunların kesişme noktalarında ise altı kollu yıldızlar ortaya çıkmıştır. Yalnızca ortadaki onikigen patlıcan moru renginde olup; diğer bütün delik işi geometrik süslemeler firuze renklidir. Delik işi şebeke sivri kemere geçişte patlıcan moru tek renk sırlı ince çini şeridiyle sınırlandırılmıştır. Tuğladan sivri kemerin köşeliklerine yine çini mozaik tekniğinde beyaz, firuze ve patlıcan morundan geometrik kompozisyon işlenmiştir. Firuze ince kesilmiş çini parçalar eğik hatlarla geçmeler yapacak şekilde zikzak benzeri bir görünüme kavuşturulmuştur. Aralarında altıgen biçimde kalan beyaz alçı zemine ise patlıcan moru altıgenler yerleştirilmiştir.

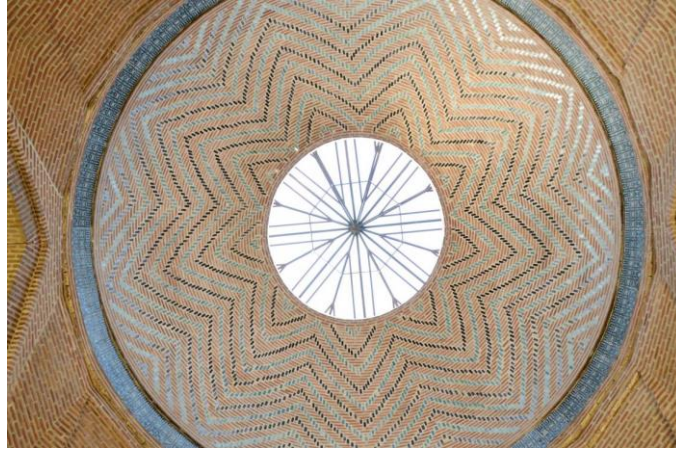
Fotoğraf 12: Hanikah kubbesi.

Hanikahta orta mekan kubbesi çini mozaik ve sırlı tuğla süslemeye sahiptir (Fot.: 12). Yatay olarak yerleştirilmiş sırsız tuğlaların arasına onların yaklaşık yarısı uzunluğunda olan firuze ve patıcan moru renginde sırlı tuğlalar dizilmiştir. Kubbe eteğinden fener açıklığına kadar uzanan her tuğla sırası, dokuz kollu bir yıldız oluşturmıştır. Bu yıldızlar, kubbenin merkezine doğru küçülerek devam ettirilmiştir. Kubbe eteğini firuze ve patıcan moru renklerinde çini mozaiklerle yapılmış örgülü kufi yazı frizi dolaşmaktadır (Fot.: 13). Zemin firuze renkli olup; yazılar patıcan moru çinilerden kesilmiştir. Çini parçalarının aralarındaki derz boşlukları sıkı tutulmuştur.

Hanikah avlusunun kubbesinde sırlı tuğla süsleme, kubbe eteğinde ise çini mozaik süsleme görülür. Kubbe eteğini örgülü kûfî yazıdan bir yazı kuşağı çevrelemektedir. Bu tarzda kubbe eteğini saran örgülü kûfî ya da sülüs yazı veya yazı taklidi süsleme içeren örneklerden bazıları şunlardır: Konya Karatay Medresesi (1251), Sivas Gök Medrese Mescidi (1271-1272), Çay Taş Medrese (1279), Beyşehir Eşrefoğlu Camii (1299), Beyşehir Eşrefoğlu Süleyman Bey Türbesi (1299).

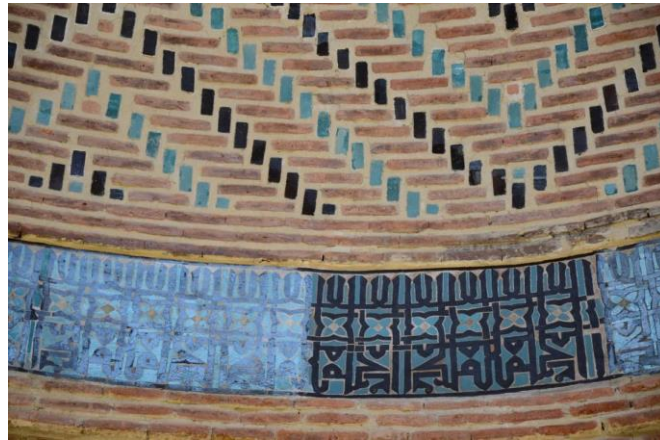
Fotoğraf 13: Hanikah kubbesi yazı kuşağından detay.

Kubbe eteğini dolaşan frizde “*El-mülkü lillab*” (Mülk Allah’ındır) yazısı okunmaktadır. Altta “*El-mülk*”; üstte ise “*lillab*” kelimelerinin bulunduğu yazı aynalı olarak bütün kuşak boyunca tekrar etmektedir (Şimşir, 2001; 323-324). Arada kalan örgülü bölümde ise ortası beyaz zemin yaprakları ise firuze olmak üzere dört yapraklı bir çiçek oluşturulmuştur. Bu friz alttan ve üstten patlıcan moru tek renk sırlı ince çini bir şeritle sınırlandırılmıştır. Frizin, parça parça levhalar halinde kalıpla hazırlanıp yan yana getirilerek eklendiği anlaşılmaktadır (Akgül, 2000; 336).

Hanikah kubbesinin eteğinde görülen örgülü kûfî yazı kompozisyonunun benzerleri; minarede ve türbe kubbesinin eteğinde yazı kuşağı halinde kubbeyi çepeçevre dolanmaktadır. Bu tarz örgülü kûfî yazı, dönemin pek çok yapısının da kubbe eteğini bezemiştir.

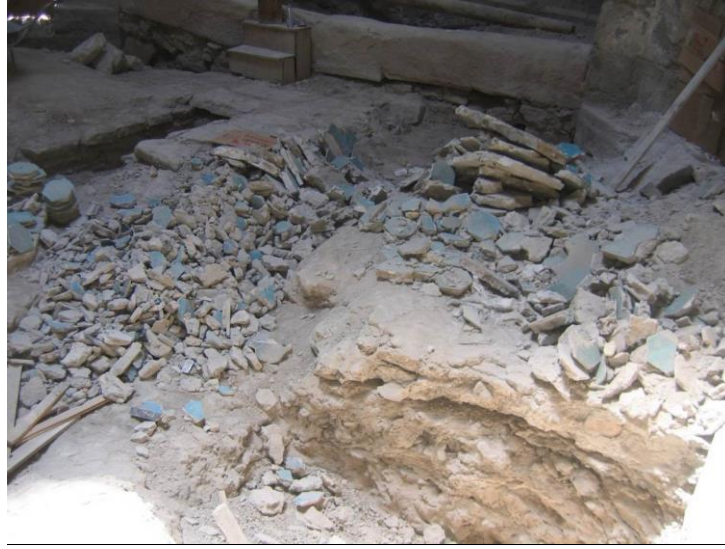
**Fotoğraf 14: Hanikah onarım öncesi. (Konya Vakıflar Bölge Müdürlüğü'nden alınmıştır)**

2005 yılında Konya Vakıflar Bölge Müdürlüğü tarafından yapının restorasyonunun yapılması için bir ihale yapılmıştır. İhaleyi alan müteahhit, türbe ve hanikahtaki çinileri bilinçsizce kırarak çukurlara doldurmuş (Fot.:14) ve duvarlara dolgu malzemesi olarak kullanmıştır. Eski eserden anlamayan kişiler, ihaleyi veren kurumun bütün uyarılarına rağmen kendi bildiklerince hareket etmişler ve çinilerin çürümüş fayanslar olduğunu, bunların yerine yenilerinin yapılması gerektiğini söyleyerek bunları dolgu malzemesi yapmışlardır. Durum fark edilince Konya Vakıflar Bölge Müdürlüğü tarafından ihale durdurulup müteahhite suç duyurusunda bulunulmuştur. Konu yargıya ulaşmıştır (Küçük, 2009; 143).

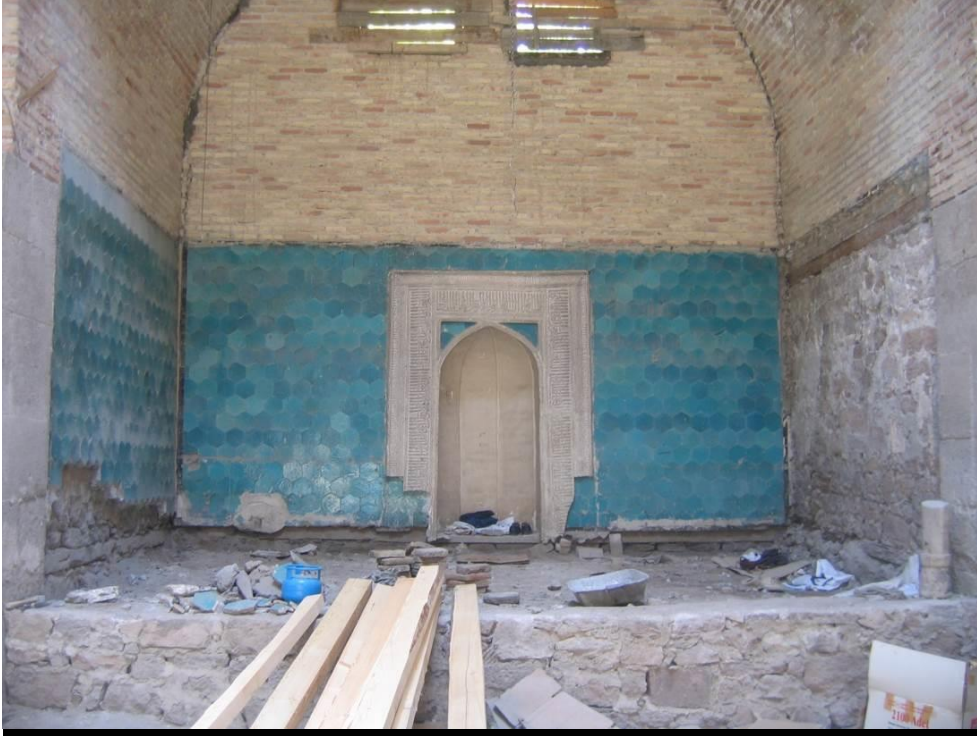
Hanikahın güney eyvanının batı duvarındaki çiniler tamamen kırılmış (Fot.: 15-16), doğu duvarında ise alttaki birkaç sıra sökülüştür. Kuzey eyvanının ise batı ve doğu duvarlarındaki çiniler daha çok tahribata uğratılmıştır (Fot.: 18-19). Batı eyvanının güney ve kuzey duvarlarında çinilerin yaklaşık yarısı nemden ve müdahalelerden dökülmüştür (Fot.: 17, 21). Batı eyvanından sökülen çinilerin ortada bulunan havuzun gider kanalına doldurulduğu tespit edilmiştir. Ön araştırma sonrası uzman ekiplerle ve restorasyon firmasıyla başlanan çalışmalar sırasında in-situ halinde ve parça halinde bulunan çinilerin restorasyonu yapılmış, orijinali hiç kalmayan çinilerin yerine ise yenileri yapıp takılmıştır. Bütün bu kurtarma ve koruma çalışmaları Konservatör Celaleddin Küçük tarafından ayrıntılarıyla anlatılmaktadır (Küçük, 2009; 146-148).

**Fotoğraf 15: Güney eyvanı onarım öncesi.**

Fotoğraf 16: Güney eyvanı onarım öncesi. (Konya Vakıflar Bölge Müdürlüğü'nden alınmıştır)

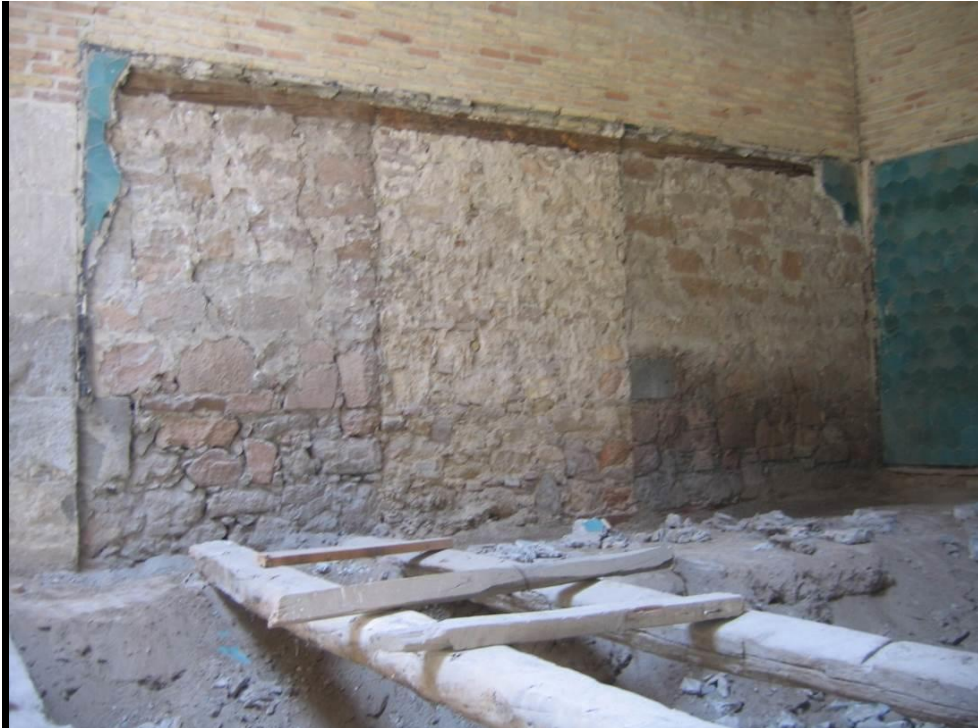
Fotoğraf 17: Batı eyvanı onarım öncesi. (Konya Vakıflar Bölge Müdürlüğü'nden alınmıştır)

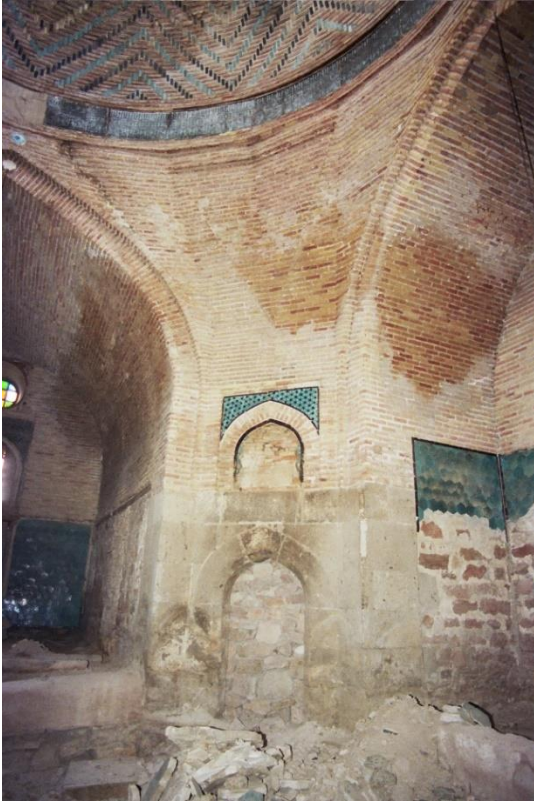
Fotoğraf 18: Kuzey batı köşe onarım öncesi.  
(Konya Vakıflar Bölge Müdürlüğü'nden alınmıştır)

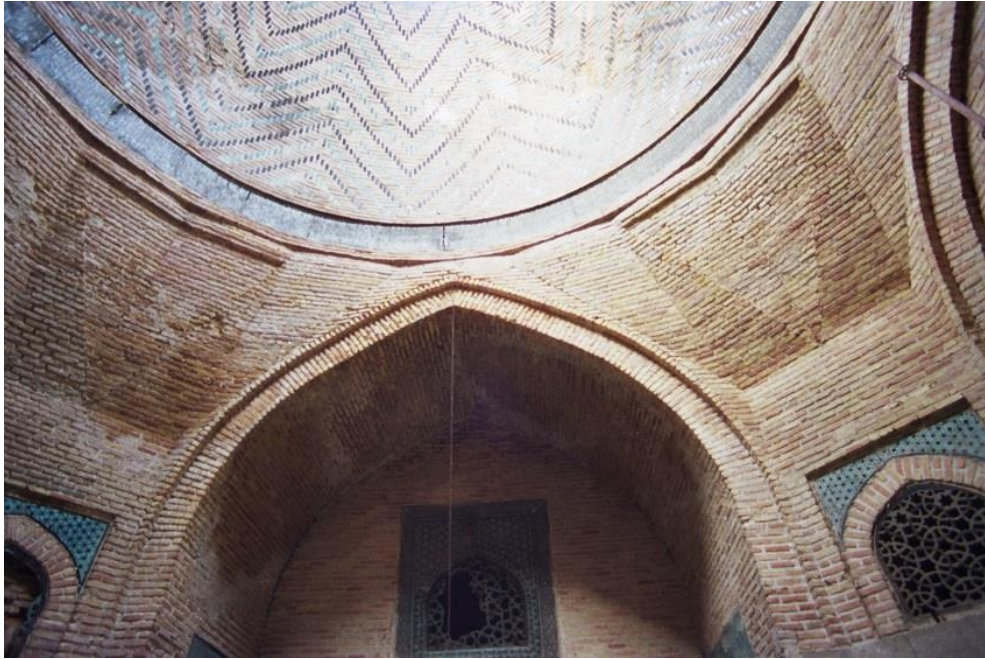
Fotoğraf 20: Kuzey eyvanı penceresi onarım öncesi.  
(Konya Vakıflar Bölge Müdürlüğü'nden alınmıştır)

14 Mayıs 1981 tarihinde hanikahtan camiye geçmeye çalışan bir hırsız, kapıların örülü olduğunu görüp hanikahın kuzey eyvanındaki pencere şebekesini kırarak camiye geçmeye çalışmıştır (Fot.:20). Köşe girişlerinin üzerinde bulunan sivri kemerli pencere şebekelerinin çini kafesleri kırılıp kaybolmuştur. Ardından yerlerine ahşap malzemeyle benzerleri takılmıştır (Önge, 1984; 284-285). Yılmaz Önge, kuzeybatı köşedeki pencerenin çini kafesinden kenar çerçevesi ile çok az bir kısmı kaldığından bahseder.

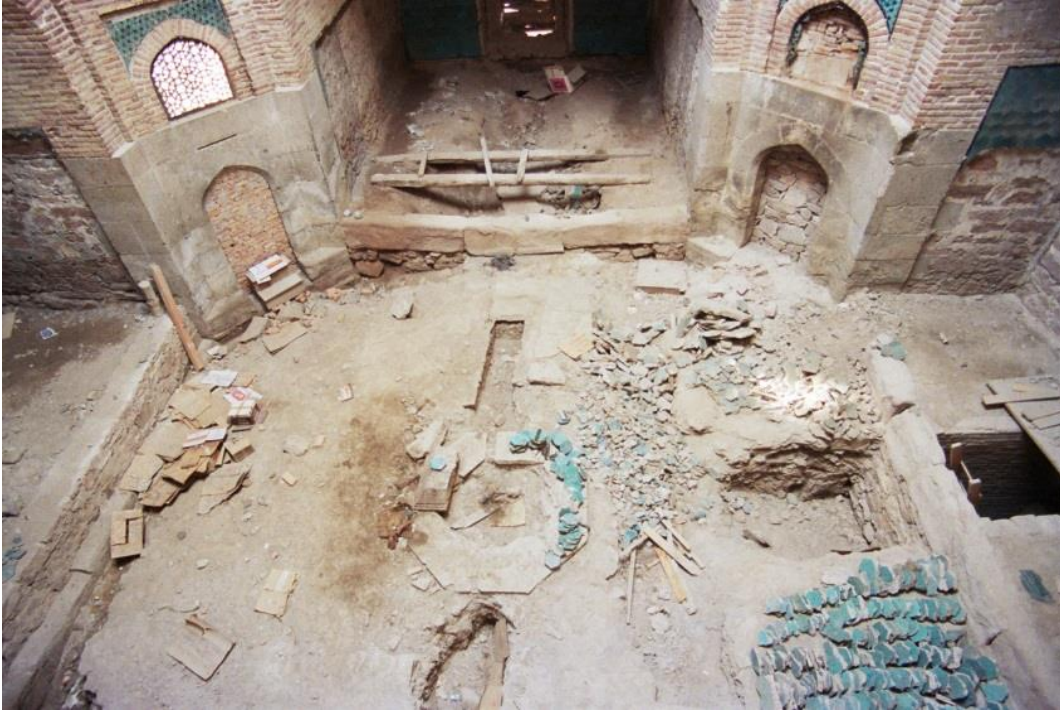
**Fotoğraf 21: Hanikah ve batı eyvanı onarım öncesi.**
