TITLE: Dini Yapilarin Dönüştürölmesinde Mevcut Yapi Bilesenlerinin Yeni Islevdeki Karsiliklari: Kilise ve Cami Dönüsümleri

## Dini Yapıların Dönüştürülmesinde Mevcut Yapı Bileşenlerinin Yeni İşlevdeki Karşılıkları: Kilise ve Cami Dönüşümleri

## Conversions of Existing Building Components in New Function in Transformation of Religious Buildings: Church and Mosque Transformations

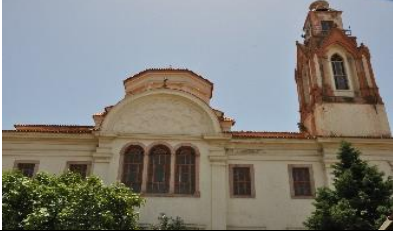
| YAPININ ADI | YAPIM TARİHİ | YAPI GÖRSELİ | |
|---|---|---|---|
| Hagios İoannes Kilisesi | 1870 | | |

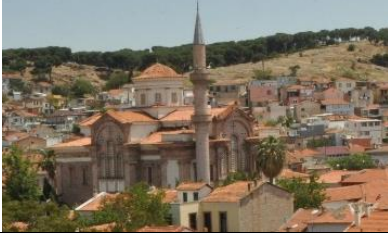
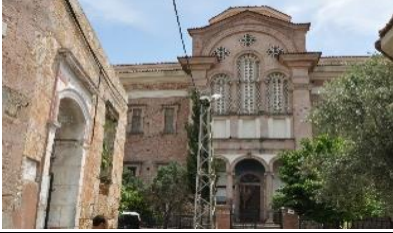
| YAPININ ADI | YAPIM TARİHİ | YAPI GÖRSELİ | |
|---|---|---|---|
| Hagios Georgios Kilisesi | 18. yy - 19.yy | | |
