TITLE: Keçiborlu Senir`de Bulunan Osmanli Dönemine Ait Üç Sarnıç

## Keçiborlu Senir'de Bulunan Osmanlı Dönemine Ait Üç Sarnıç *Three Cisterns in Keçiborlu-Senir Dated Ottoman Era*

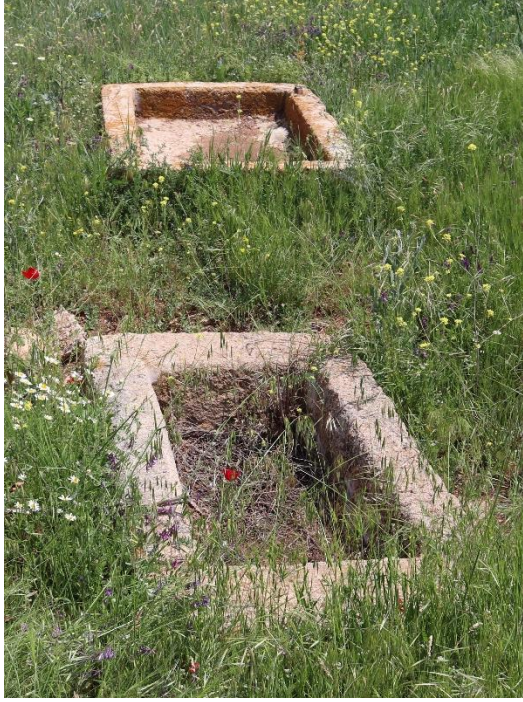
**Fig. 3 Hacı Emin Sarnıcı, Kuzeyindeki Yalaklar.**

Bazı sarnıçlarda bulunan çökertme kuyusuna Hasan Hüseyin Sarnıcı’nda rastlanılmıştır. Çökertme kuyularının suyun içindeki yabancı maddelerin süzülerek buradan sarnıca girmesi için yapılmış oldukları ifade edilmektedir<sup>37</sup>. Hacı Emin Sarnıcı’nda kuzey yönde hayvanların da sudan içmeleri için yapılmış hayvan yalağı bulunmaktadır. Böylece sarnıçlardan sadece insanlar değil hayvanların da

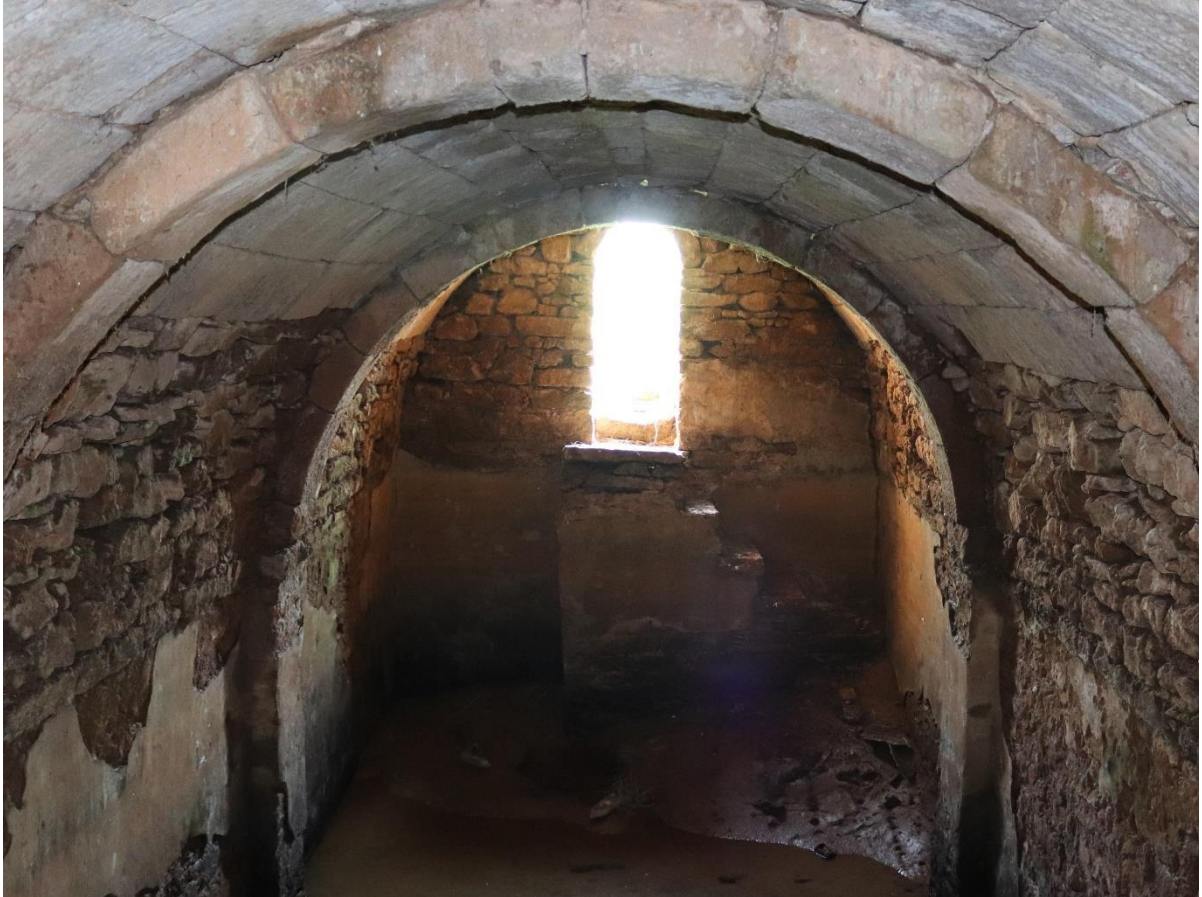
adet basamak ile sarnıcın zeminine erişilmektedir (Fig.4). Merdivenin, sarnıcın içine inilerek, su içerisindeki pisliklerin temizlenmesi ve su seviyesi düştükçe suyun rahat alınabilmesi amacıyla yapıldığı düşünülmektedir. Yapının tonoz örtüsü, payandalar üzerinde yükselen iki adet yuvarlak atkı kemeri ile desteklenmiştir. Atkı kemerleri üzengi noktasına kadar düzgün kesme taş ile inşa edilmişken payandalarda moloz taş tercih edilmiştir. Beden duvarlarının, tonoz üzengi noktasından zemine kadar sıvalı olduğu mevcut izlerden anlaşılmaktadır. Sıvaların sonraki dönemlerde çimento harcı ile sağlamlaştırıldığı görülmektedir. Güneybatı köşeye yakın bir noktada, duvarlar üzerindeki sıvalı alanın bittiği hizada, olasılıkla sarnıcın taşmasını önlemek amacıyla açılmış bir kanal deliği bulunmaktadır. Günümüzde bu açıklık zemin seviyesinin dışarıdan yükselmesi sebebiyle işlevini kaybetmiş durumdadır. Doğu ve batı beden duvarlarının köşelere yakın noktalarında, zeminden yaklaşık 2,5 m yükseklikte besleme kanalları olduğu düşünülen su gözleri bulunmaktadır. Su gözleri bazı sarnıçlardaki gibi yekpare taştan olmayıp kare formlu olarak moloz taşlarla oluşturulmuşlardır. Bu kanallardan kuzeydoğuda bulunanı dairesel formlu olup daha küçük ebatlardadır. Bunlar da tahliye kanalında olduğu gibi işlevlerini kaybetmişlerdir. Yapının güneyinde giriş açıklığı ile aynı aksta, havalandırma amaçlı olduğu düşünülen, 0.50x0.45 m ebatlarında bir pencere bulunmaktadır

**Fig.4 Hacı Emin Sarnıcı, Güneyden İç Mekân.**

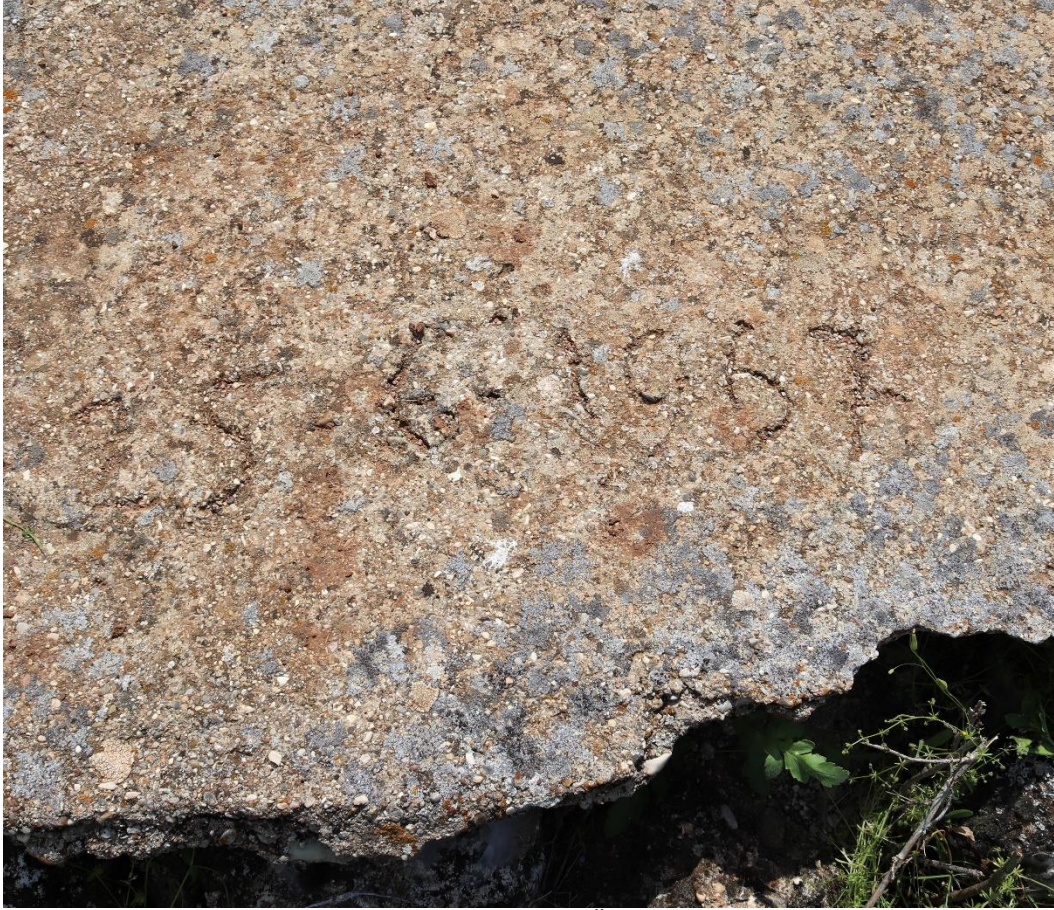
Fig. 6 Hacı Emin Sarnıcı, Beton Çatı Üzerindeki 15.6.1967 tarihi.

Buradaki kitabeden anlaşıldığı kadarıyla yapıya 09.28.1945 tarihinde Hacı Emin’in varislerinden Veli Türk tarafından bir müdahalede bulunulmuştur. Baştaki “T M T” harflerinin neyi ifade ettiği tam olarak anlaşılmamakla birlikte tamirat olabileceği düşünülmektedir. Ayrıca, yapının tonoz örtüsü üzerindeki beton kaplama üzerinde de 15.06.1967 (Fig.6) tarihinin yanı sıra bu tarihin yazılı olduğu bölümden ayrı vaziyette Veli Türk ismi yazılmıştır. Yapının ilk inşa tarihi tam olarak bilinmemekle birlikte, 1945 tarihinde bir onarım gördüğü ve 1967 yılında da üzerinin beton ile kaplandığı ve Veli Türk’ün her iki müdahalede de yapan ya da yaptıran kişi olduğu anlaşılmaktadır.

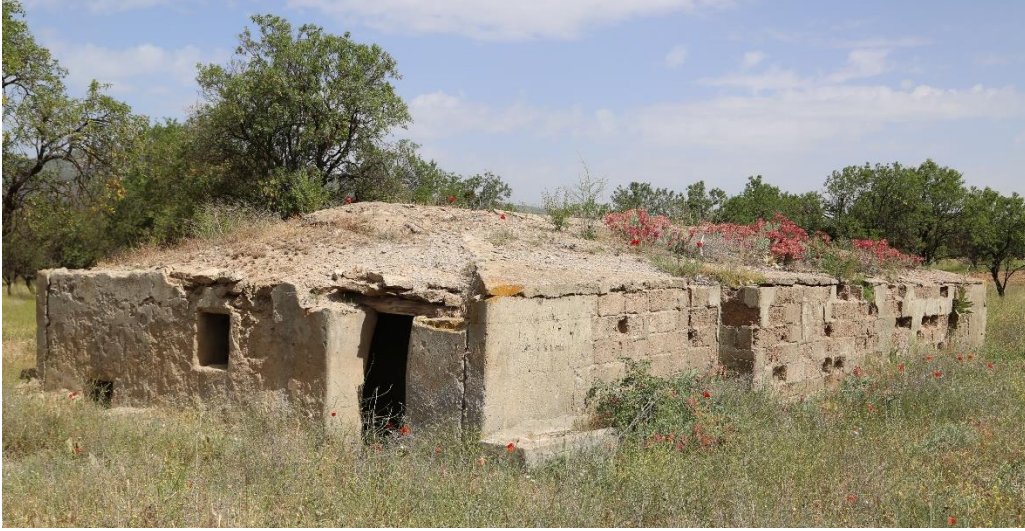
Dikdörtgen kurgulu yapı, kuzey-güney doğrultusunda uzanmaktadır (Fig.7). Yapının mevcut durumu yapıya birçok müdahalenin yapıldığını göstermektedir (Fig.8). Yapının tonoz örtüsü Hacı Emin Sarnıcında olduğu gibi beton ile kırma çatı formunda kaplanmış, dış cephesi de briketler ile sağlamlaştırılarak üzeri çimento harcı sıvanmıştır. Yapının hem kuzeyinde hem de güneyinde, yapıya 1,5 m uzaklıkta 1x 0,6 m. boyutlarında iki adet briket ile örülmüş havuz bulunmaktadır. Bu havuzlar, olasılıkla yapıyla çağdaş değildir. Ayrıca, giriş açıklığının hemen yanında yapının doğu cephesine betonarme küçük bir yalak da eklenmiştir. 25 yıl kadar önce yapılan bir onarımla sarnıcın dışı dört taraftan tamamen briketle çevrilmiş, üstü betonla örtüldüğü kayıtlarda yer almıştır<sup>27</sup>. Beton örtü burada saçak yapmayıp zemine yakın yerde ayrıca bir saçağı bulunmaktadır. Bu durumda sanki sarnıcın üzerine ikinci bir çatı yapılmış gibi izlenim edinilmektedir. Ön ve arka cephelerde yan duvarlar çatlamış ve ayrılmak üzeredir.

**Fig.8 Hasan Hüseyin Sarıncı, Güneydoğudan.**

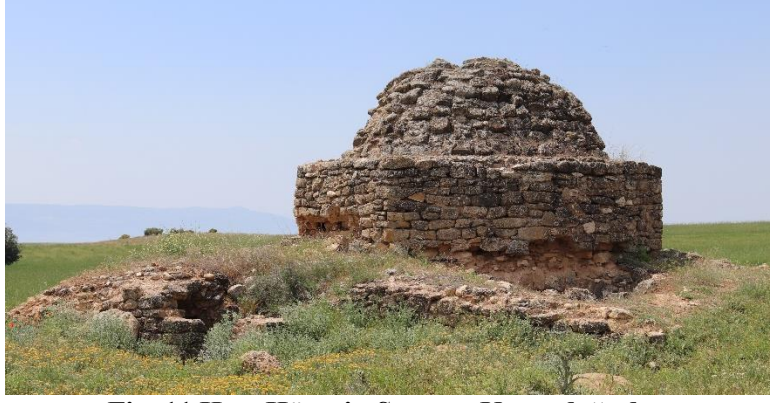
Fig. 11 Hacı Hüseyin Sarnıcı, Kuzeydoğudan.

Hacı Hüseyin Sarnıcı form yönünden diğer iki sarnıçtan ayrılmaktadır (Fig.11). Üzeri kubbe ile örtülü olan sarnıcın planı kareye yakın dörtgendir (Fig.12). Yapının kubbesi sekizgen bir kasnak içerisine alınmıştır (Fig.13). Yapının örtü sistemi yaklaşık bir metre yüksekliğinde hazne bölümünün örtüsünü oluşturan platform üzerinde yükselmektedir. Yapının haznesine güneydoğu cephesinde yer alan açıklık ile inilmektedir. Giriş açıklığı yapının cephesinden çıkıntı yapmakta ve yaklaşık 1 metre genişliğinde, üzeri tonoz örtülü bir koridor oluşturmaktadır. Yapıda kesme taş, kaba yonu taş ve moloz taş malzeme muhtelif yerlerde kullanılmış bağlayıcı olarak ta kireç harcı tercih edilmiştir. Diğer iki yapıda olduğu gibi herhangi bir yakın dönem müdahalesi bu sarnıçta görülmemektedir.

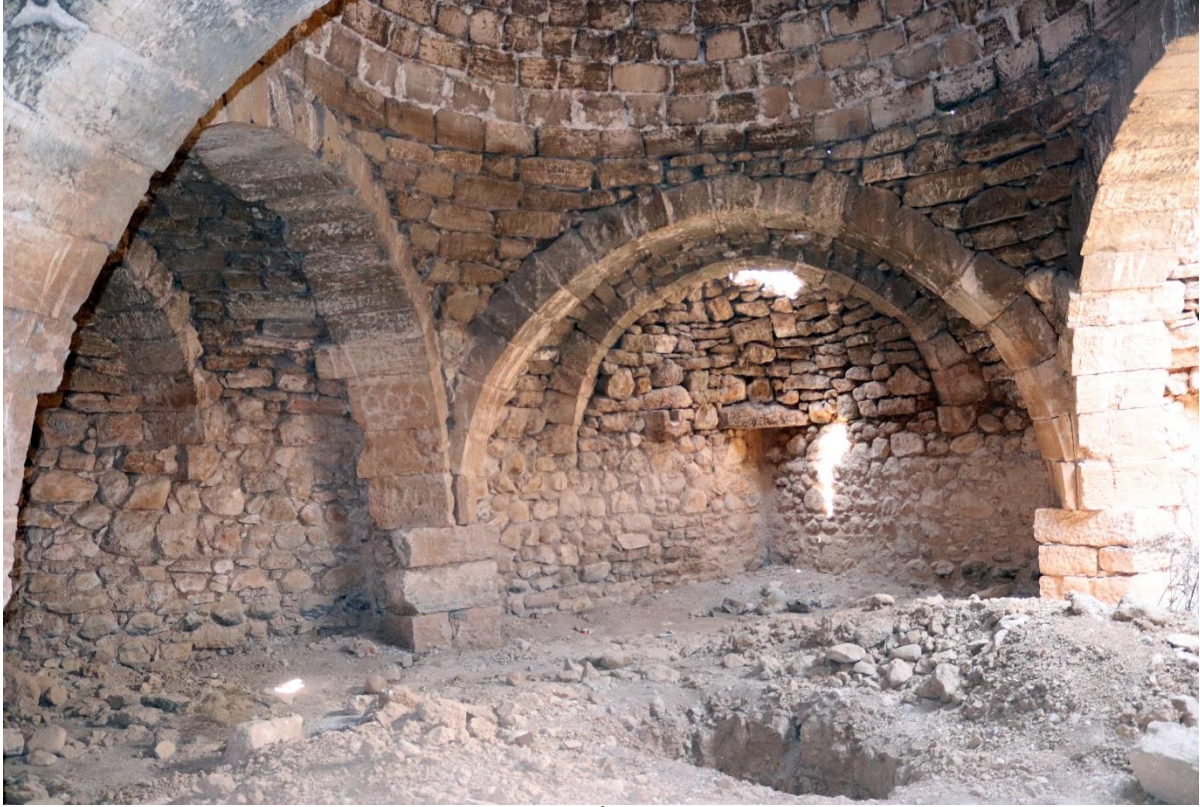
Yapının su haznesi mimari planlama yönüyle ilgi çekicidir. Kareye yakın dörtgen planlı kubbe ile örtülü kurguda kubbeye geçiş ögesi olarak tromp ve pandantif bir arada kullanılmıştır (Fig.14). Dört yöndeki duvarların yaklaşık orta noktalarına birer payanda yerleştirilerek kubbeyi taşıyan trompların kemerleri çapraz şekilde bağlanmış, bu kemerlerin arasında da pandantifler meydana getirilmiştir. Yapının dört köşesindeki trompların köşeye yakın konumlarında birer küçük atkı kemeri yerleştirilmiştir. Ayrıca tam köşelerde çeyrek kubbeler iri bloklar üzerine oturtularak yapının duvarlarına geçiş sağlanmıştır. Mekânın kuzey ve batı köşelerine yakın noktalarda birer adet besleme kanalı bulunmaktadır. Yapıda kemerlerde kesme taş kubbesinde ise kesme ve kaba yonu taş birlikte kullanılmıştır. Kubbenin örgü biçiminde dikkati çeken, pandantiflerin üzerinden yükselen düzgün kesme taş ile oluşturulmuş taş dizileridir (Fig.15). Bu diziler tepe noktasında bir kilit taşı ile sabitlenmiş ve dört yönde yağmur sularının girişi için birer göz açıklık bırakılmıştır. Araları ise kaba yonu taş ile doldurulmuştur. Yapının duvarlarının sıvası büyük oranda dökülmüştür. Yalnızca, batı köşesinde in-situ durumda küçük bir parça sıva izi görülmektedir. Bu da göstermektedir ki yapı diğer sarnıçlara göre çok daha önce terk edilmiştir. Hacı Hüseyin Sarnıcı Antalya Kültür ve Tabiat Varlıklarını Koruma Kurulu'nun 23.12.2004 Tarih ve 163 Sayılı Kararıyla "Korunması Gerekli Taşınmaz Kültür Varlığı" olarak tescil edilmiştir.

**Fig.14 Hacı Hüseyin Sarıncı, İç Mekân Kuzeybatı Duvarı.**
