## Tekirdağ Valiliği Tören ve Park Alanı Peyzaj Tasarım Süreci

E. E. Şişman A. Korkut B. Etli

Namık Kemal Üniversitesi Peyzaj Mimarlığı Bölümü , Tekirdağ

### Landscape Design Process of the Ceremony Area and the Garden of Tekirdag Governorship

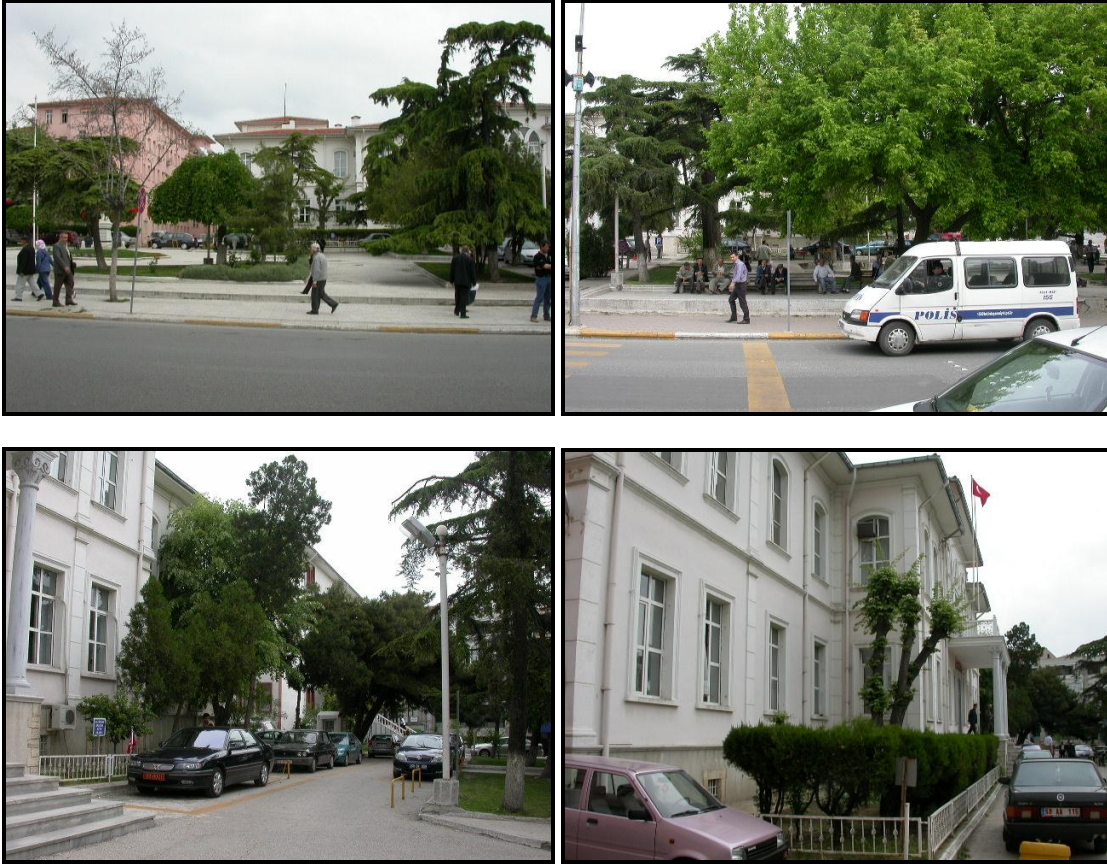
Şekil 2. Alanda hatalı kullanılan bitki türlerinden görüntüler  
Figure 2. The examples of plant misuses in the study area

- Alanda mevcut olan bitkilendirmede; bina ve anıtın algılanmasını engelleyen kaba dokulu, dipten dallanan ve dikim yeri ile aralıkları uygun olmayan türler dikilmiştir. Bu türlere iğne yapraklılardan; *Cedrus libani*, *Pinus pinea*, *Cupressus sempervirens*, *Taxus baccata*, *Thuja orientalis*, geniş yapraklılardan *Acer negundo*, *Salix alba*, *Morus nigra pendula* yoğun olarak kullanılmıştır. Bunun sonucu kent merkezindeki alan, birbiri içersine girmiş, alanı tümüyle kapatan bitki dokusuyla bir koru niteliği kazanmıştır. Bu neden ile alanı genişletmek amacıyla tekniğe uygun olmayan budamalar yapılmış ve bunun sonucunda bozuk formulu bitkiler ortaya çıkmıştır (Şekil 2). Bu nedenle Atatürk Anıtı önündeki tören alanı, mevcut durumuyla toplantılar için elverişli bir alan değildir. Mevcut yapısal tasarımda yer alan bordür ve bitki parterleri toplanmaya olanak vermemektedir.

Hazırlanan yapısal tasarım çalışması mevcut bitki dokusuyla bilgisayar ortamında çakıştırılmıştır. Çakıştırma işleminin analizi sonucunda, mevcut bitkilerden formu bozulmuş, yanlış budanmış, kurumuş, görsel değerini kaybetmiş ya da yanlış yere yanlış tür olarak dikilmiş olanlar çıkartılmıştır. Özellikle *Cedrus libani*, *Pinus pinea*, *Cupressus sempervirens*, *Taxus baccata*, *Thuja orientalis*, gibi sık dokulu, ışığı geçirmeyen bina ve anıt önünde kullanılmış olan bazı iğne yapraklı ağaçlar alandan çıkartılmak zorunda kalmıştır.

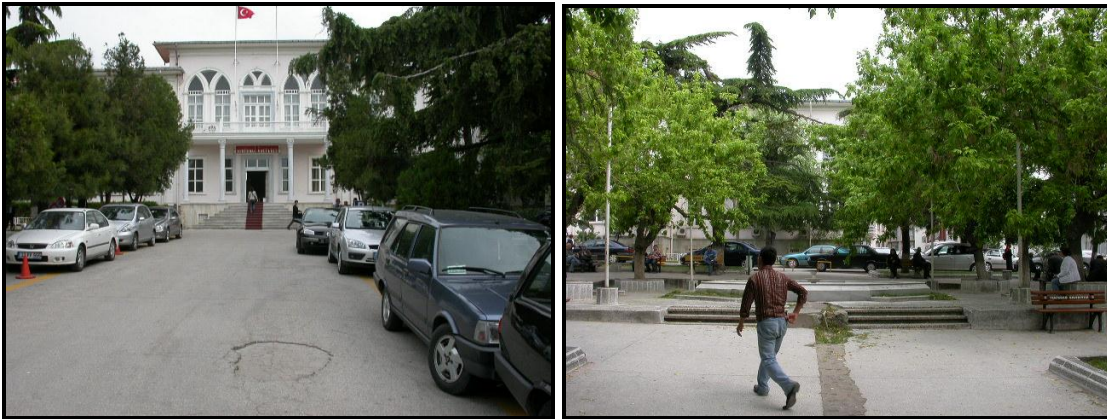
Şekil 3. Alanın mevcut durumundan görüntüler  
Figure 3. Present view of the area

- Alanda yer alan, 1934 yılında yapılmış, Atatürk'ün modellik yaptığı söylenen ve ölçekli yapılmış olan Türkiye'deki iki anıttan birisi olma özelliği taşıyan anıt, mevcut durumunda yeterince algılanamamaktadır.

- Alandaki mevcut durum, aynı zamanda tarihi valilik binasının algılanmasını da engellemektedir.

- Vilayet binasının önünde ve tören alanının yan tarafında bulunan, halkın kullanımına açık olan park da mevcut durumuyla tören alanıyla bütünlük sağlamamaktadır. Bu da alanın bütüncül algılanmasına olanak vermemektedir.

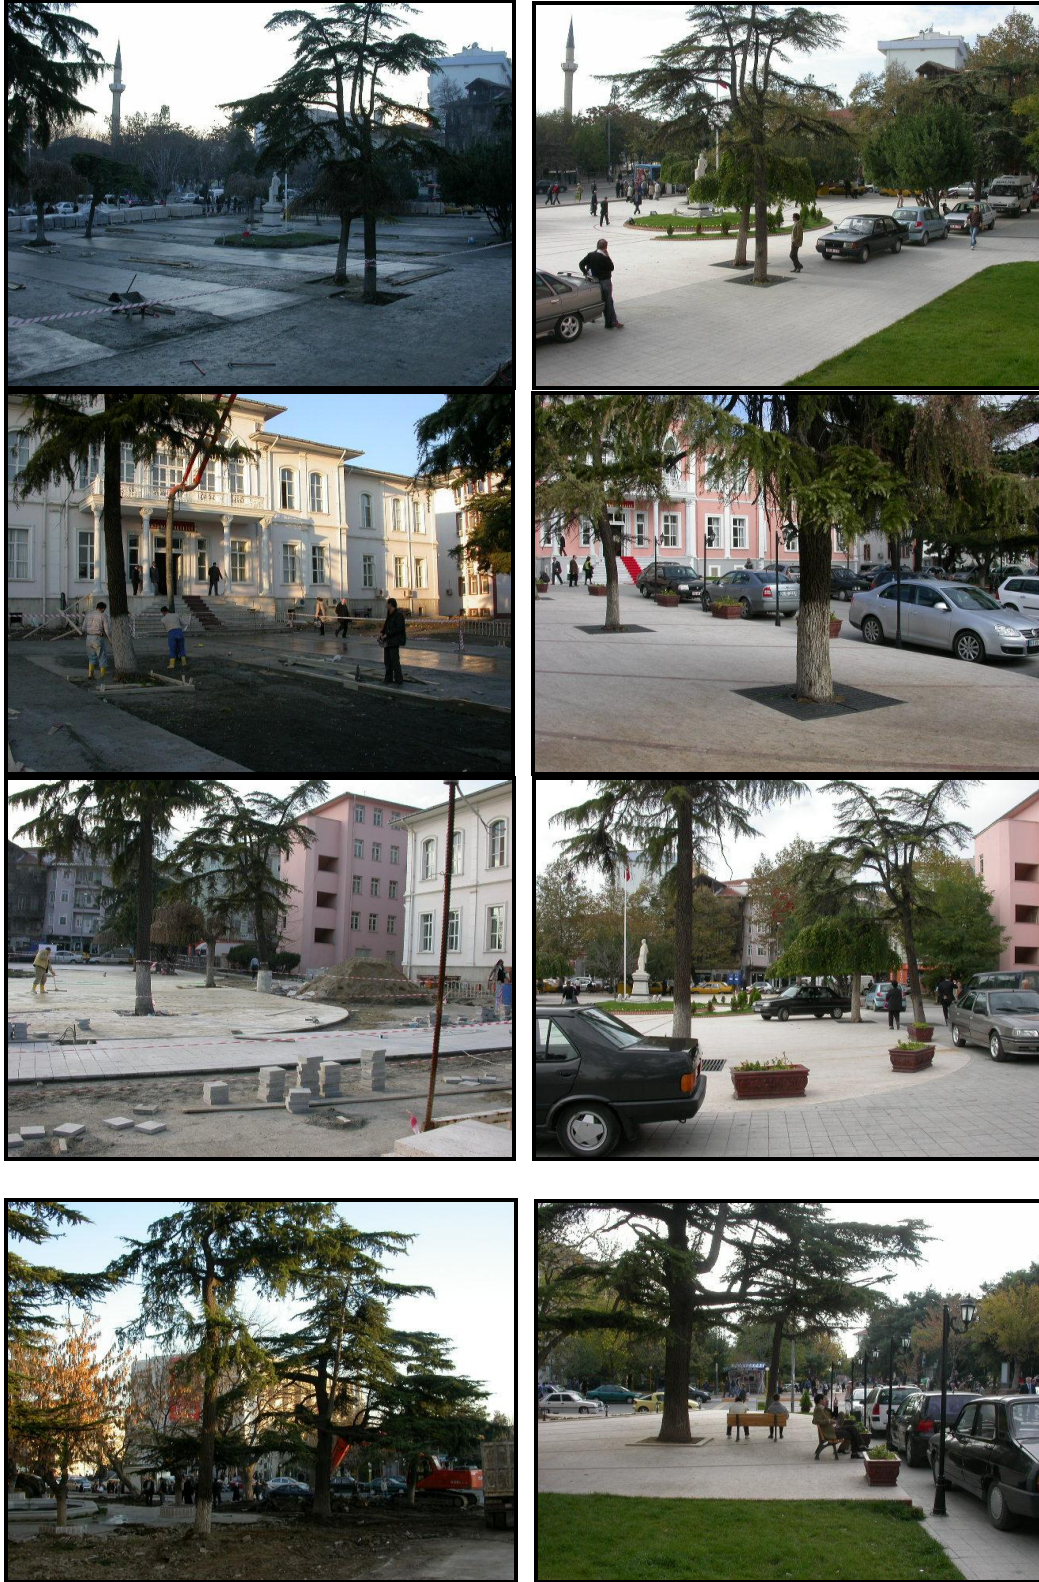
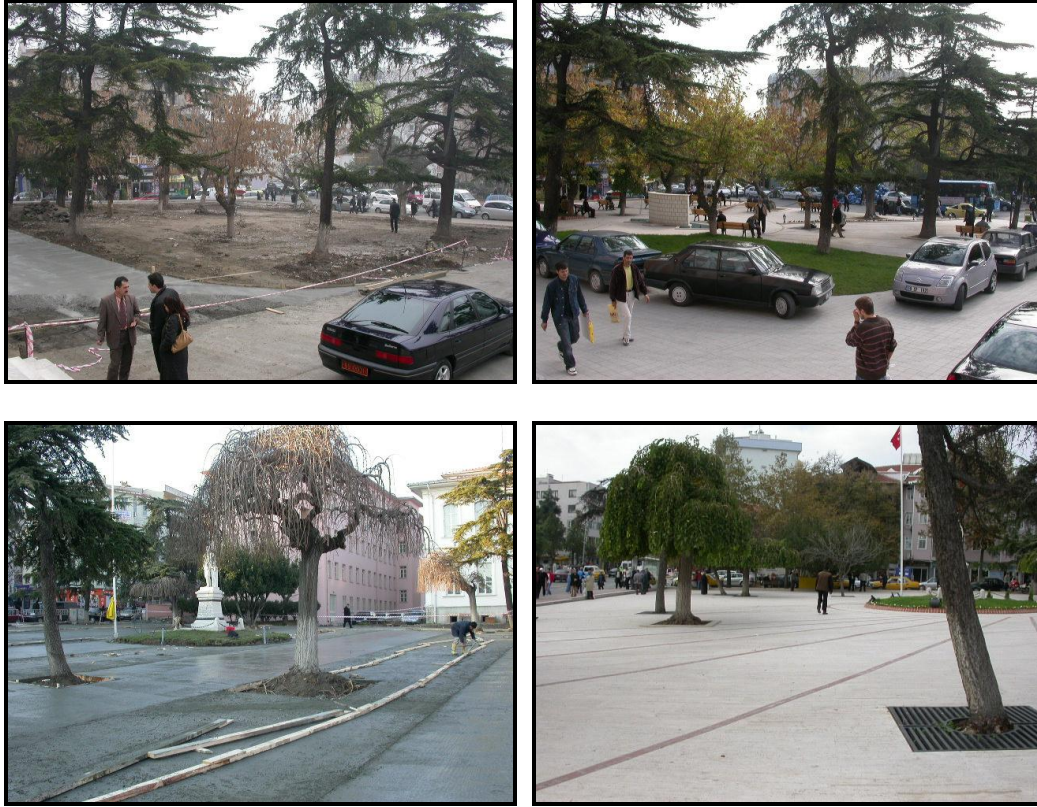
Şekil 9. Projenin alana uygulanması sırasındaki ve sonrasındaki görüntüler  
Figure 9. Views from application process and after application

Tüm alanda mevcut durumun değiştirilerek sert zemin haline dönüştürülmesi nedeniyle, mevcut ağaçların korunması amacıyla, kök boğazı etrafına ızgara sistemi uygulanmıştır. Projenin alana uygulanması sırasındaki aşamalar ile uygulama sonrasındaki görüntüler Şekil 9'da verilmiştir.

hazırlanmıştır. Bu proje ile alan, tasarım süreci dikkate alınarak, sorunlara çözüm getiren, ihtiyacı karşılayan bir anlayış içinde yapısal ve bitkisel olmak üzere bütüncül bir yaklaşım içinde tasarlanmıştır. Alanda mevcut gelişmiş durumdaki bazı ağaçlar mümkün olduğunca korunmaya çalışılmış ancak, korunan ağaçların tasarıma yönelik istenilen özelliklere sahip olmaması nedeniyle, yapısal tasarım gerektiği gibi vurgulanamamıştır. Hazırlanan peyzaj projesi, Edirne Kültür ve Tabiat Varlıklarını Koruma Kurulu'na onaylandıktan sonra ihaleye çıkartılmış ve ihale işlemlerinin ardından 2006 yılının Kasım ayında alana uyarlanmış ve 2007 yılının Nisan ayında kullanıma açılmıştır.
