TITLE: Orhangazi Bursa Karsak Köyü Kirsal Mimarlik Envanteri

# Orhangazi (Bursa) Karsak Köyü Kırsal Mimarlık Envanteri

Deniz MAZLUM\* / Zeynep ERES\* / Tuğba BARLIK\* / Şerife TÜRK\*

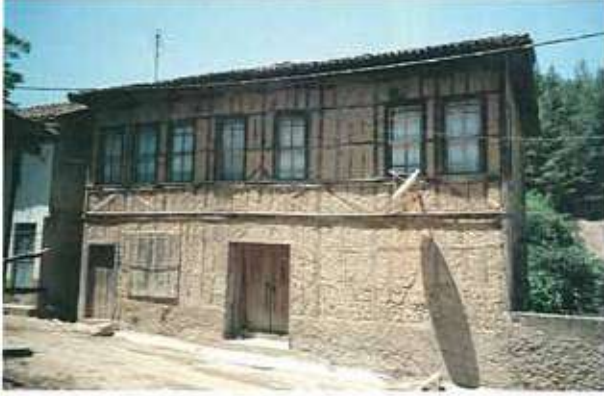
Res. 18. Kerpiç dolgulu ahşap karkas yapı (env. no: H22C001.055).

Köydeki konut mimarlığında genellikle karma yapım sistemi kullanılmıştır (lev. 4 ve lev. 14). Bu karma sistemde zemin kat yığma, üst kat karkastır. Yığma sistemde hem taş hem kerpiç kullanımı söz konusudur. Duvarın temelden belli bir yüksekliğe kadar olan bölümü mutlaka taştan örölmekte, onun üstü çoğunlukla kerpiç olarak devam etmekle birlikte, zemin katın bitimine kadar taş duvarlı olan örnekler de vardır. Bu yapım sisteminde, ister taş, ister kerpiç olsun, duvar örgüsü ahşap hatıllıdır. Yapının üst katları ise genellikle arası kerpiç dolgu ahşap karkas olarak yapılmıştır. Ancak ahşap karkas sistemin boşluklarının tuğla ya da ender olarak küfeki taşı ile doldurulduğu örnekler de görölmektedir. Yöresel deyişle "keveke" ya da "köveke" taşı, bir zamanlar köye yakın dağlık yerlerden sağlanmıştı. Yontulması çok

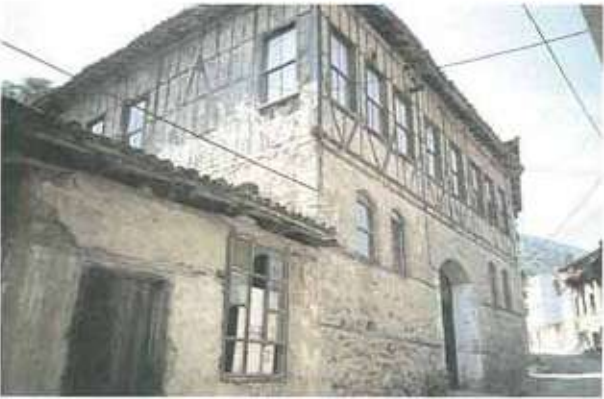
Res. 19. Tuğla dolgulu ahşap karkas yapı (env. no: H22C001.015).

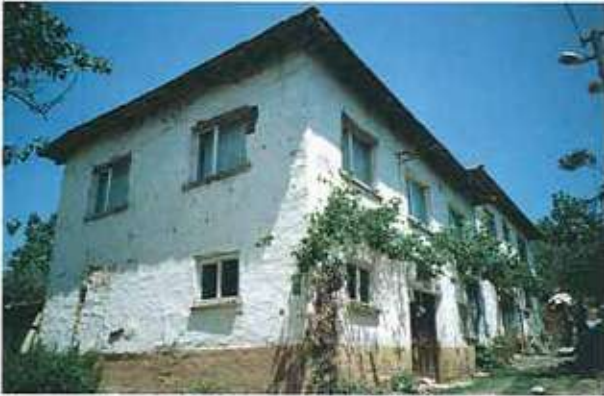
Res. 20. Yığma kerpiç yapı (env. no: H22C001.087).

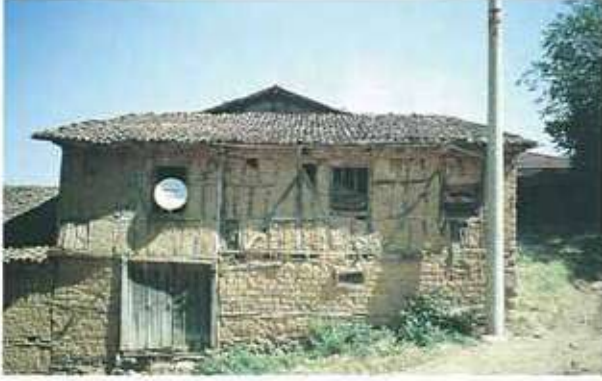
Res. 30. Ahır-samanlık birlikteliğine örnek  
(env. no: H22C001.111).

yapılar, genellikle yığma kerpiç yapım sistemiyle inşa edilmiştir ve aynı çatı altında alt kat ahır, üst kat samanlık olarak kullanılmaktadır (lev. 6: res. 30-33). Bazı evlerde evin zemin katındaki taşılığın bir bölümü ahır olarak ayrılmıştır.

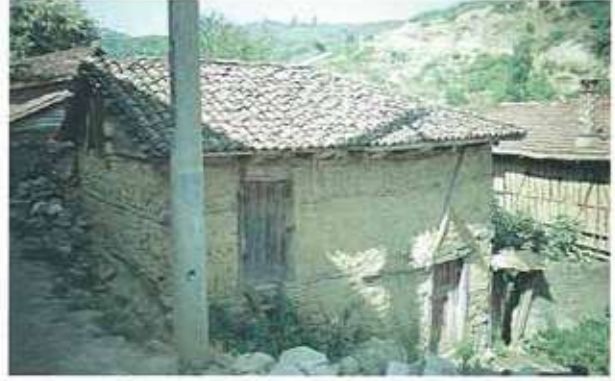
Res. 31. Ahır-samanlık birlikteliğine örnek  
(env. no: H22C001.105).

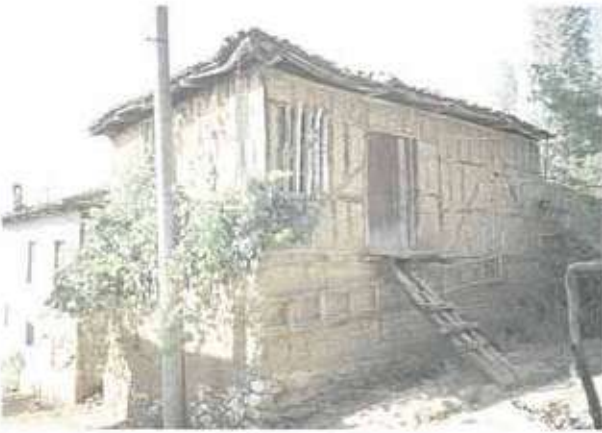
Res. 32. Ahır-samanlık birlikteliğine örnek  
(env. no: H22C001.045).

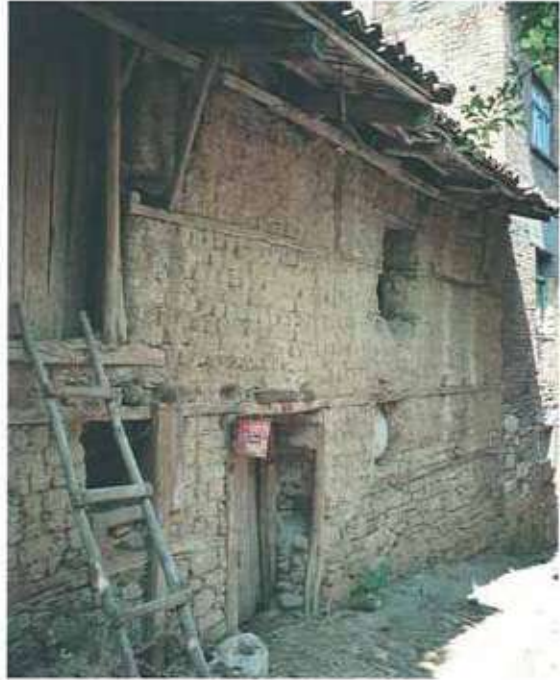
Res. 33. Ahır-samanlık birlikteliğine örnek  
(env. no: H22C001.102).

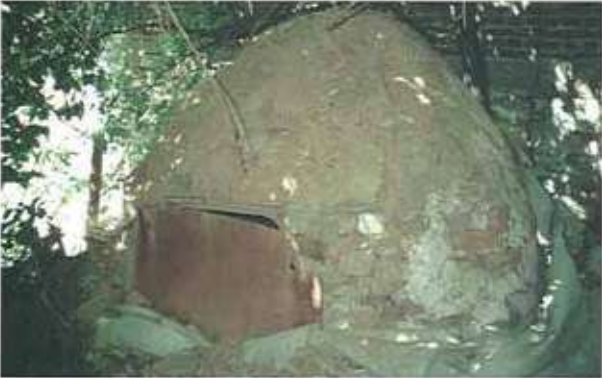
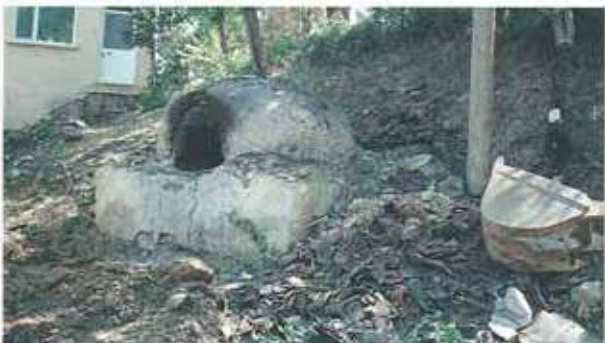
Res. 34-36. Karsak köyünden üç fırın örneği

Karsak köyündeki fırın yapıları, gelişmiş yapısal özellikleri ve boyutlarıyla dikkat çekicidir. Fırınlrın temel özellikleri yuvarlak ya da dörtgen bir platform üzerinde yer almaları, dairesele planlı kubbe biçimli olmaları ve fırın yapısı üzerinde de tek ya da iki yüzeyli kırma çatılı dörtgen bir sundurmanın bulunmasıdır (lev. 6: res. 34-36). Yağışın yoğun olduğu bu bölgede kerpiç çamuruyla sıvalı bu yapıların dış hava koşullarından etkilenmemesi ve fırının kullanım sırasında dış hava koşullarından korunması için bu sundurma genellikle büyük tutulmuştur.

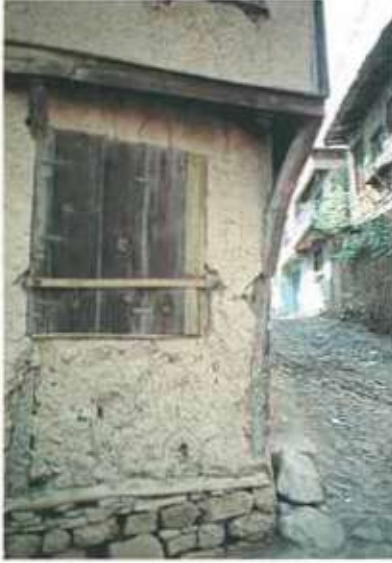
Res. 37. Bakkalı ev örneği  
(env. no: H22C001.060).

Karsak konutlarında karşılaşılan ilginç bir ayrıntı, zemin katlarda düzenlenmiş olan dükkânlardır (lev. 7: res. 37-38, 43). Bakkal olarak kullanıldığı öğrenilen bu tek birimli dükkânlardan bazıları, evin bir odasının dönüştürülmesiyle elde edilmiştir ve yapının penceresi genişletilerek, ahşap kepenkli vitrin oluşturulmuştur. Günümüzde yalnız iki bakkal bulunan köyde, 30-40 yıl önce 10'u aşkın bakkalın hizmet verdiği öğrenilmiştir.

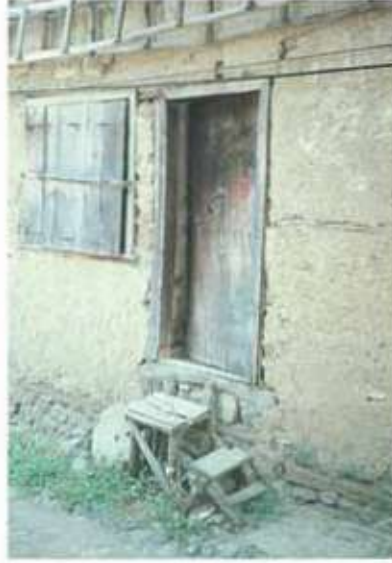
Res. 38. Bakkalı ev örneği (env.  
no: H22C001.078).

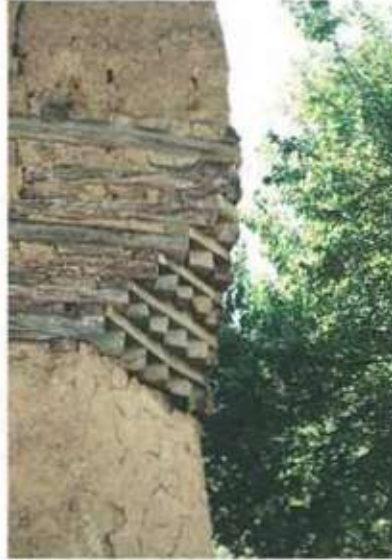
Res. 41. H22C001.075 envanter  
numaralı yapının köşe pahtı.

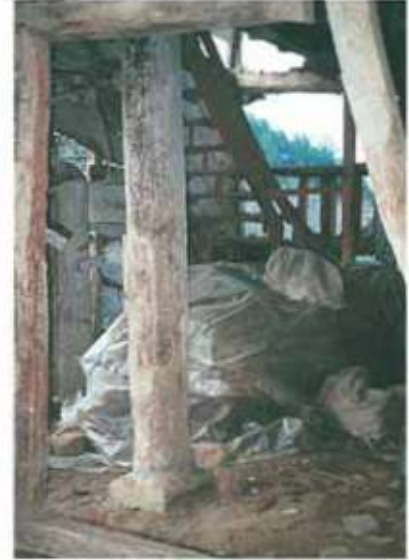
Res. 42. H22C001.027 envanter  
numaralı yapının "divan direği".

Geleneksel Karsak konutlarında kat döşemeleri ahşap olarak yapılmakta, yerel söyleyişle ana taşıyıcı dikmeye "divan direği", bu dikmeye bağlanan ana kirşe de "salma direk" denilmektedir.

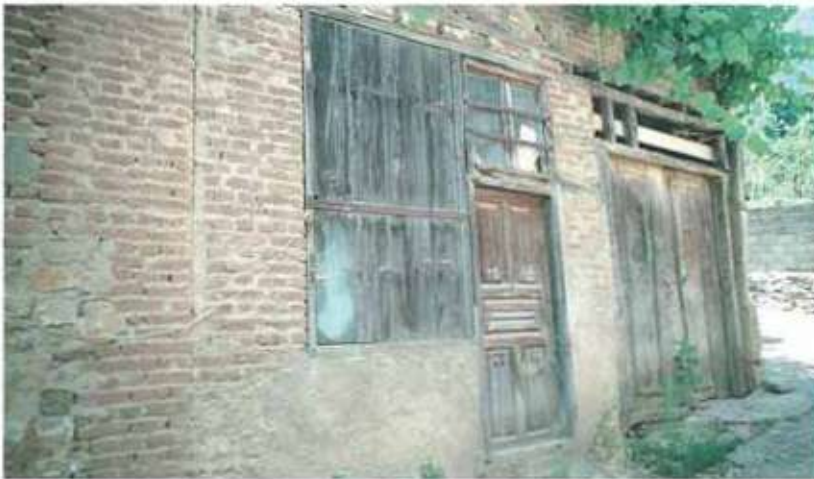
Res. 43. Bakkalı ev örneği (env. no: H22C001.014).

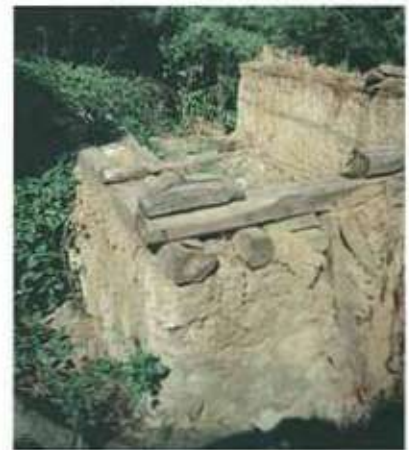
Res. 44. H22C001.041 envanter  
numaralı yapının güneyindeki ahşap  
yapının hatılı kerpiç duvarı.

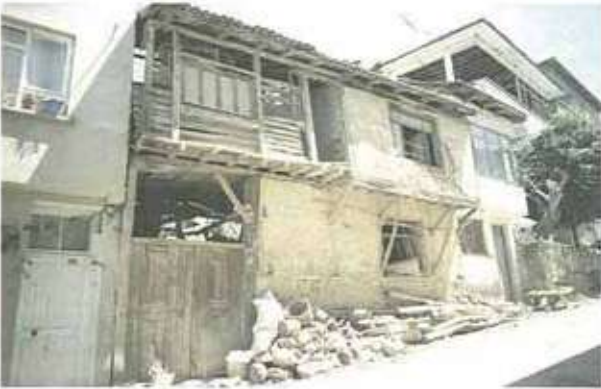
Res. 51. Harap durumdaki bir tarihi yapı (env. no: H22C001.076).

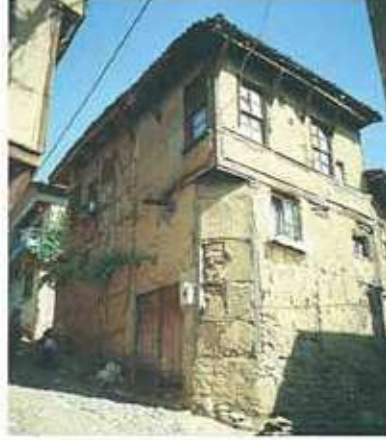
Res. 48. Katı indirilmiş bir yapının genel görünümü (env. no: H22C001.048).

- Hane nüfusunun azalması, bakım güçlükleri ve ipekböcekçiliğinin terk edilmesi nedeniyle ahşap karkas arası kerpiç dolgu geleneksel yapıların bir ya da birkaç katının indirilmesi;
- Tarihi yapının bir bölümünün yıkılarak betonarme olarak yeniden yapılması;
- Tarihi yapıya banyo ve mutfak katmak üzere, arka ya da yan cephelere, delikli tuğla ya da briket dolgu niteliksiz betonarme ekler yapılması;
- Tarihi yapının yıkılarak aynı yere yaklaşık ya da tam aynı ölçülerde (taban alanı aynı) yeni yapı yapılması;
- Tarihi yapı yanına, bahçelik alan ya da avlu niteliğinde olan boş yere yeni betonarme yapı yapılması;

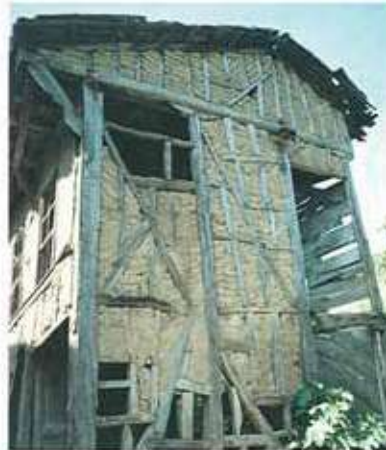
Res. 52. Harap durumdaki bir tarihi yapı (env. no: H22C001.027).

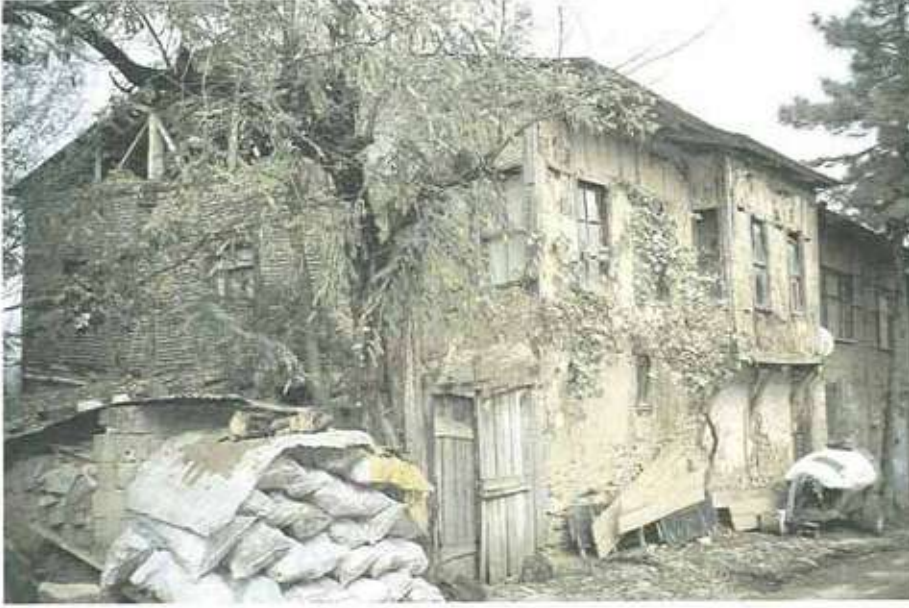
Res. 53. H22C001.092  
envanter numaralı yapının  
sokak cephesi.

Bu çalışma kapsamında incelenen ve ölçülerek çizimi yapılan geleneksel ev (env. no: H22C001.092/lev. 9), bir süre önce bir katı indirilmiş olan ve Kar-

sak'ın en eski evlerinden biri olduğu söylenen Oğuz ailesi evidir. Köyün ana yolu üzerinde, başlangıçta 3 katlı olarak inşa edilmiş bu evin bahçesine, ana yola açılan kapıdan girilmektedir. Evin girişi bahçeye bakan güney cephesinin ortasındadır. Zemin katta, girişte yer alan ve "avlu" denilen, taşlık niteliğindeki mekânın doğu bölümü bölünerek küçük bir oda ve açık bir mutfak kazanıldığı için, taşlık bütünlüğünü kaybetmiştir.

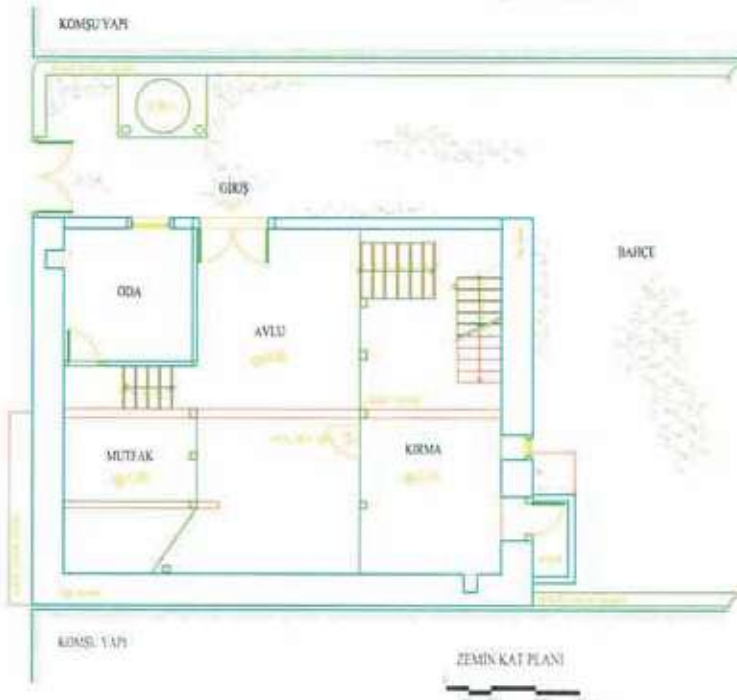
Şek. 3. H22C001.092 envanter  
numaralı yapının zemin ve  
birinci kat planı.

BİRİNCİ KAT PLANI

ZEMİN KAT PLANI

Giriş kapısının batı tarafında ise taşlıktan 172 cm yüksek, "kıрма" diye adlandırılan bir ara kat bulunmaktadır. Bu ara katın altında taşlığa açılan ahır yer almaktadır. Başka bir deyişle kıрма, ahır üstünde, taşlığa bakan ve evin işliği olarak kullanılan bir açık set niteliğindedir. Kırmaya taşlıktan ahşap basamaklarla ulaşılır. Bu basamakların başlangıcında, hayvanların işlik katına çıkmasını önlemek için, yaklaşık 80 cm yüksekliğinde alçak bir kapı yer almaktadır. Kırmadan köşesindeki kapıdan evin batı cephesinde çıkıntı yapan helaya girilmektedir.

Kırmadan birinci kata çıkan ahşap merdiven, "çardak" diye anılan geniş sofaya ulaşmaktadır. Bu sofadan da kırmadaki helanın tam üstünde, ancak daha geniş olan bir başka helaya ulaşılmaktadır. Geleneksel yerleşmelerde sıkça karşılaşıldığı gibi, helayı evin dışında, evden bağımsız olarak yapmak yerine evle bütünleştirmek, ancak yine de evin dışında bırakmak, yapı kullanıcılarının yaşama kültürünü yansıtan ilginç bir çözümdür.

Birinci katın doğu tarafında yer alan iki odadan kuzeyde bulunanı, gerek içerdiği ocak, gusülhane gibi öğeleri, gerek sokağa taşarak büyüyen boyutlarıyla evin başodası niteliğindedir. Aile bireylerinden alınan bilgiye göre, 2. kat, 2002 yılında çatı onarımına girildiğinde pek çok ahşap ögenin kurtarılmayacak kadar bozulmuş olduğu görüldüğü için iptal edilmiştir. Bu katın, böceklik olarak kullanılan tek bir mekândan oluştuğu öğrenilmiştir.
