TITLE: CUMHURİYET DÖNEMİ'NİN ÖNCÜ KADIN MİMARİ LEMAN TOMSU VE ÇALIŞTIĞI  
GELENEKSEL BURSA EVLERİNİN İZİNİ SÜRMEK

## TRACING LEMAN TOMSU, THE PIONEERING FEMALE ARCHITECT OF THE REPUBLICAN PERIOD, AND THE TRADITIONAL BURSA HOUSES WHICH SHE STUDIED

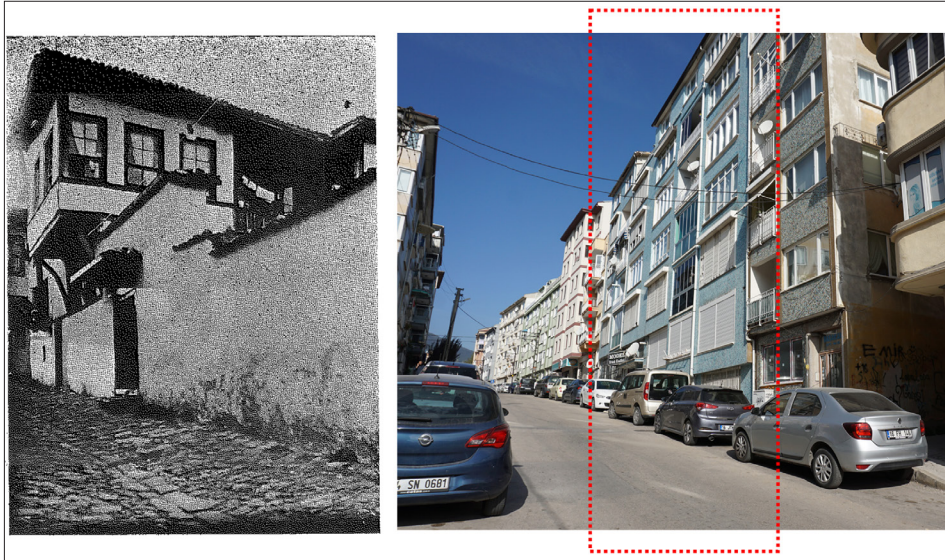
**Fotoğraf 6**

*Ortapazar Caddesi No.18'deki Yapı (Tomsu, 1950, s. 81) ve Günümüzdeki Durum (Arslan Çinko, Eylül 2023) / The Building at Ortapazar Street No.18 (Tomsu, 1950, p. 81) and its Current Situation (Arslan Çinko, September 2023).*

Tomsu'nun paylaştığı çizimler, fotoğraflar, yazılı anlatımlar ve 1939 tarihli hava fotoğrafı ile verdiği kapı numarası dikkate alındığında yapının noktasal olarak yeri tespit edilebilmiştir. Yapının yerinde bugün, altı katlı bir apartman bulunmaktadır (Foto. 6).

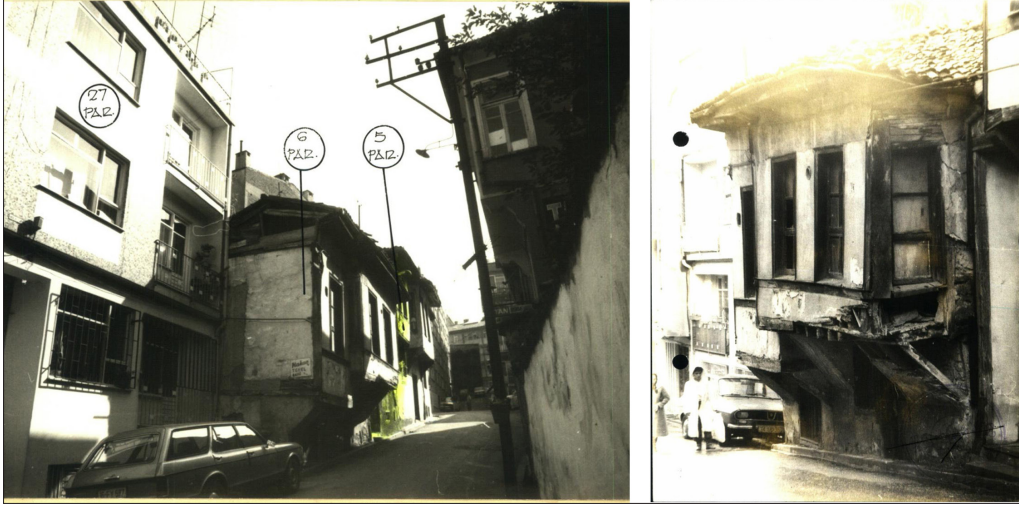
**Fotoğraf 9**

Tomsu'nun No.19 Olarak İfade Ettiği 27 Nolu Parseldeki Yapı ve No.21 Olarak İfade Ettiği 6 Nolu Parseldeki Yapı (1985) (BKVKBK Arşivi) / *The Building on Parcel No. 27, Which Tomsu Referred to as No.19, and the Building on Parcel No. 6, Which She Referred to as No.21 (1985) (BKVKBK Archive).*

*Hamamı yanındaki ev No:21* olarak tanımladığı ve esasında tescilli olan yapının mail-i inhidam durumunda olduğu o nedenle yıkılmasında bir sakınca olmadığı yönünde karar verilmiştir<sup>6</sup>. Özgün durumunda tek katlı olan yapının yerine inşa edilecek yapının gabarisinin +9.10 m alınarak yeni yapının yapılabileceği kararlaştırılmış<sup>7</sup> ve sonrasında yerine günümüzde de mevcut olan üç katlı yapı inşa edilmiştir (BKVKBK Arşivi) (Foto. 9-11).

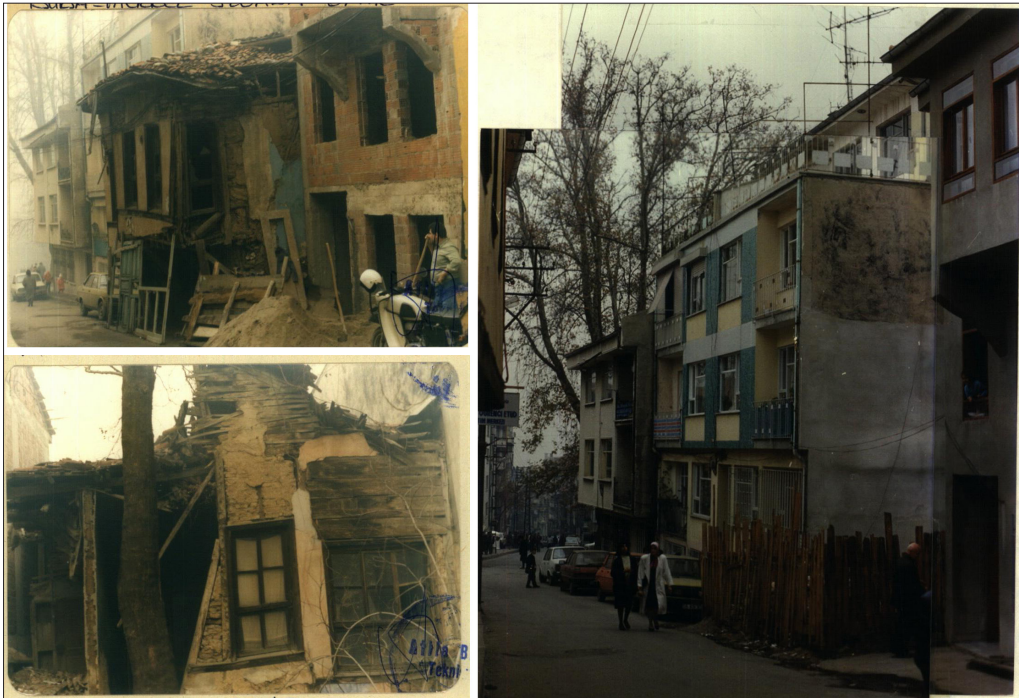
**Fotoğraf 10**

Tomsu'nun No.21 Olarak İfade Ettiği Yapının Mail-i İnhidam Durumu (1988) ve Yıkıldıktan Sonra Sokağın Görünümü (t.y.) (BKVKBK Arşivi) / *The Demolition Status of the Building Was Named No.21 by Tomsu (1988) and the View of the Street After Its Demolition (n.d.) (BKVKBK Archive).*

No:21' deki yapı ile ilgili ise BKVKBK tarafından çok sayıda karar alındığı tespit edilmiştir. Yapı 1977 yılında tescillenmiş, 1986 yılında ise koruma grubu II-A-3 olarak tanımlanmıştır. Buna göre, yapının görünümündeki malzeme ve yapı elemanlarında eserin bütünlüğünü ve karakterini bozmamak koşuluyla, mimari ve iç taşıyıcı elemanlarında ve gabarisinde bazı değişiklikler yapılabilecek, kat planları ve malzemesi yenilenebilecek yapılar grubuna dahil edilmiştir.<sup>5</sup> 1988 yılında ise alınan bir karar ile Tomsu'nun *Mahkeme*

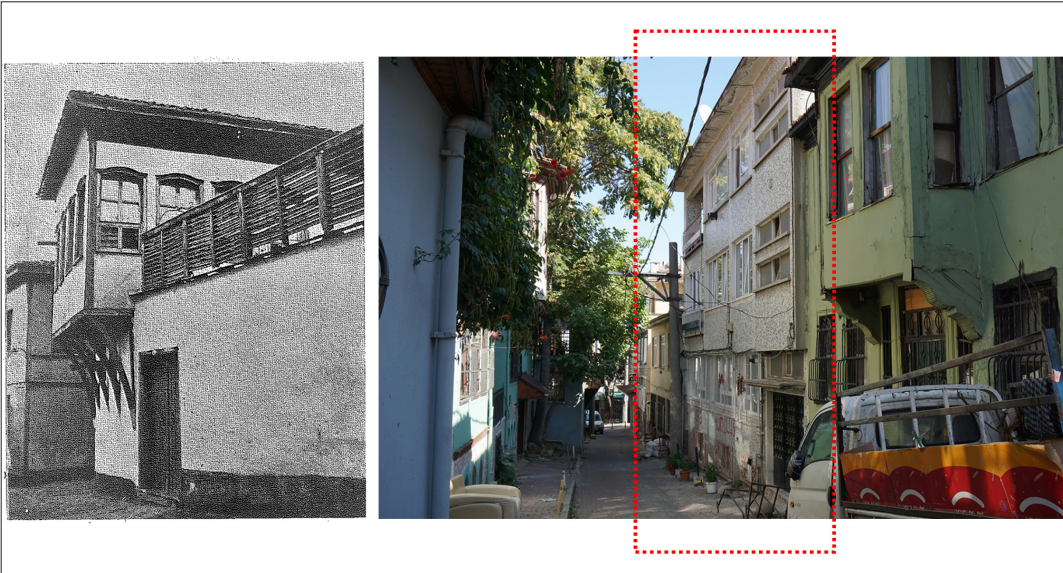
#### Fotoğraf 16

*Nalbantoğlu Sokağı No.5*'deki Ev (Tomsu, 1950, s. 97) ve Günümüzde Bu Alanda Bulunan Yapı (Arslan Çinko, Eylül 2023) / The House at Nalbantoğlu Street No.5 (Tomsu, 1950, p. 97) and the Building in This Area Today (Arslan Çinko, September 2023).

Leman Tomsu'nun (1950, s.95) aktarımlarına göre, *Nalbantoğlu Sokağı No.5*' deki yapı, köşe başında bulunmaktadır ve iki katlı yapının birinci katı her iki sokağa da çıkma yapmıştır. Günümüzde Nalbantoğlu Sokak hala mevcudiyetini korumaktadır ve Nalbantoğlu Cami'nin hemen güneyinde yer almaktadır. Bu cadde üzerinde hala tarihi kimliğini koruyan yapılar bulunsada Tomsu'nun çalıştığı yapı mevcut değildir. Yapı ile ilgili BKKVK Arşivi'nde bir dosya bulunmaması, yapı ile ilgili bir işlem yapılmadığını ve ilk tescilin yapıldığı 1974 yılından önce yıkılmış olabileceğini düşündürmektedir. Günümüzde *Nalbantoğlu Sokağı No.5*' de üç katlı betonarme bir yapı bulunmaktadır (Foto. 15-16).

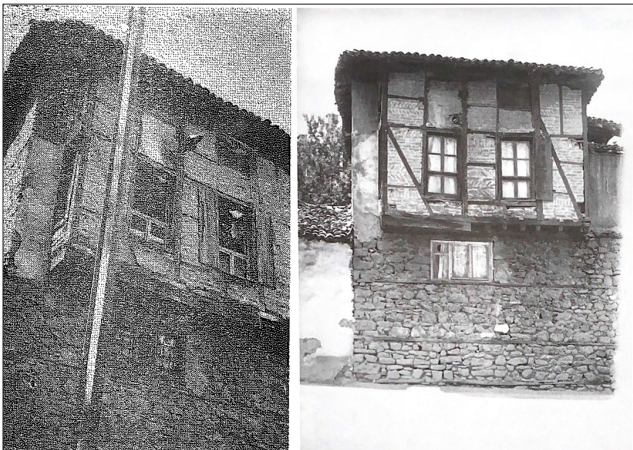
**Fotoğraf 18**

1940'larda Akbiyık Caddesi No.14'deki Yapı (Tomsu, 1950, s. 113) ve 1975 Yılındaki Görünümü (Tayla, 2007, I. Cilt, s.203) / *The Building at Akbiyık Street No.14 in the 1940s (Tomsu, 1950, p. 113) and Its View in 1975 (Tayla, 2007, Volume I, p. 203).*

Leman Tomsu'nun Akbiyık Caddesi No.14 olarak tanımladığı iki katlı yapının yeri noktasal olarak tespit edilememiş olsa da No.25 ve No.23'deki yapıların karşı aksında yer almış olabileceği tahmin edilmektedir. Bu sokak üzerindeki birçok tarihi yapı yıkılıp yerlerine betonarme yapılar inşa edilmiştir. Nitekim Tomsu'nun No.14 olarak tanımladığı yapı ile ilgili Hüsrev Tayla da bir çalışma yapmış, yapının hızlı kentleşme nedeniyle yıkılan yapılardan biri olduğunu belirtmiştir. Bu yapıyı 17.yüzyıla tarihlendiren Tayla, yapının yerinde bir apartman olduğunu yazmıştır. 1975 tarihli bir fotoğrafta hala ayakta olduğu görülen yapının bu tarihten sonra yıkıldığını söylemek doğru olacaktır (Tayla, 2007, I. cilt, s. 203) (Foto. 18).

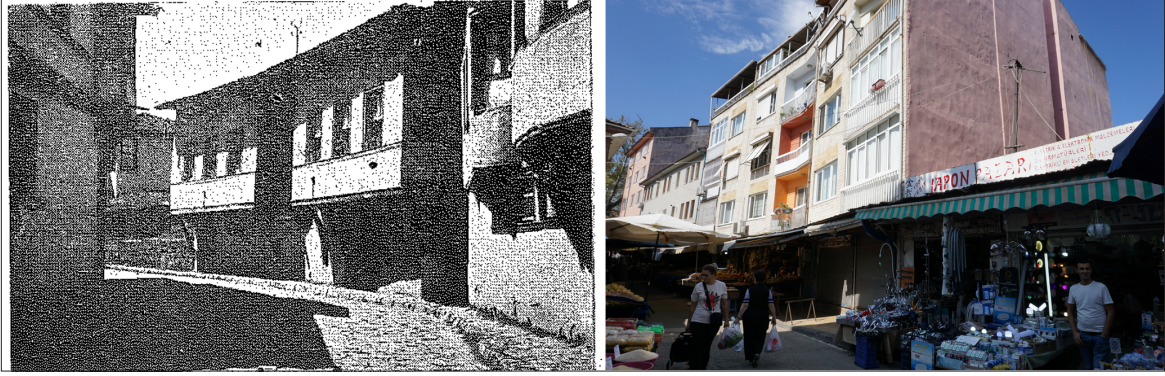
**Fotoğraf 21**

Reyhanpaşa Mahallesi No.19'daki Yapı (Tomsu, 1950, s. 124) ve Günümüzde Bu Alanda Bulunan Yapı (Arslan Çinko, Eylül 2023) / *The Building in Reyhanpaşa Neighborhood No.19 (Tomsu, 1950, p. 124) and the Building in This Area Today (Arslan Çinko, September 2023).*

Leman Tomsu, bu yapının “çok gayri muntazam bir arsa içerisinde gayet güzel bir şekilde yerleştirildiğini” belirtmiştir. İki katlı olan yapının girişi sokak üzerinden yapılmaktadır ve bahçesi yapının arka tarafındadır (Tomsu, 1950, s.120). 1939 tarihli hava fotoğrafı ve Tomsu’nun çizimleri karşılaştırıldığında evin konumu saptanabilmektedir. Ne yazık ki günümüzde bu yapı mevcut değildir. Elde edilen verilere göre, Leman Tomsu’nun çalıştığı bu yapı, günümüzdeki adıyla Reyhan Mahallesi’ndeki Reyhan Caddesi üzerinde yer alan 19 numaralı yapının bulunduğu alanda yer almaktaydı. Yapının ne zaman yıkıldığı bilinmemektedir. Günümüzde bu yapının yerinde, dört katlı betonarme bir yapı bulunmaktadır (Foto. 20-21).

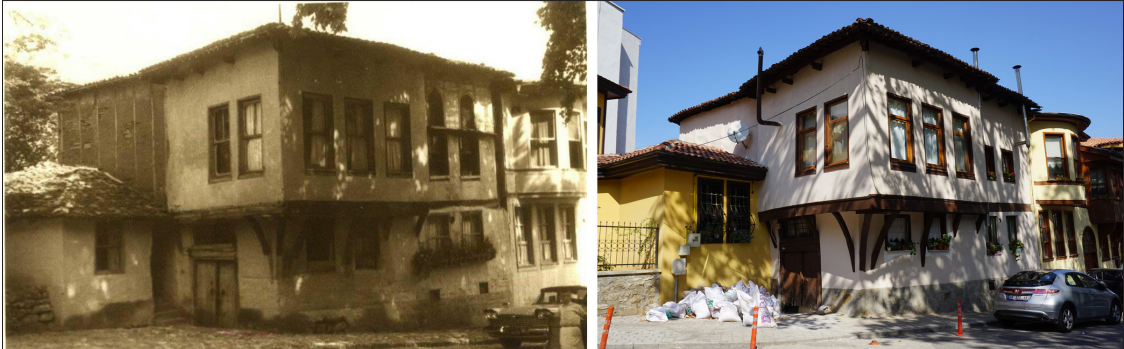
**Fotoğraf 23**

Muradiye Medresesi Karşısındaki Ev (t.y., BKVKBK Arşivi) ve Günümüzdeki Görünümü (Arslan Çinko, Eylül 2023) / *The House Opposite Muradiye Madrasah (n.d., BKVKBK Archive) and Its Current View (Arslan Çinko, September 2023).*

Bu yapının eski eser olduğu yönünde erken tarihlerde alınan kararlar, yapının günümüze kadar ulaşmasında etkili olmuştur. Nitekim, 1961 yılında Millî Eğitim Bakanlığı tarafından yapının yıkılarak yeniden yapılması yönünde bir talepte bulunulmuştur. Ancak, GEEAYK tarafından alınan karar doğrultusunda yapının eski eser olduğu, bu nedenle yıkılmamasına ve tamir edilerek

kullanılabileceğine karar verilmiştir<sup>8</sup> (BKVKBK Arşivi). Yapının günümüze kadar ulaşmasındaki en etkili faktörlerden birisi de yapının sürekli kullanılmış olmasıdır. Yapı, mülk sahibi Fatma Karacaovalı ve ailesi tarafından hala konut olarak kullanılmaktadır (Aksoy, 2011, s. 71) (Foto. 23).

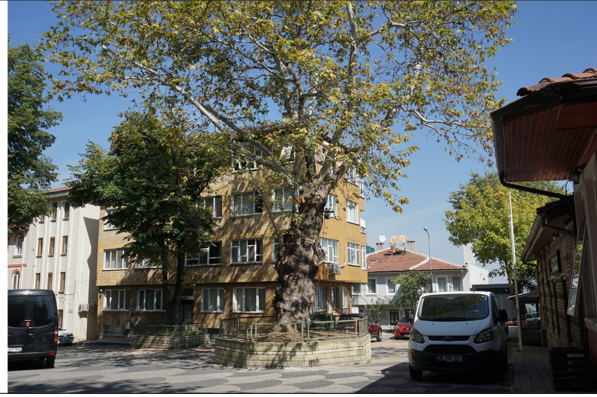
**Fotoğraf 24**

*Muradiye İmamına Ait Ev No.1-3'deki Yapı (Tomsu, 1950, s. 139) ve Günümüzde Bu Alanın Görünümü (Arslan Çinko, Eylül 2023) / The Building No.1-3 Belonging to the Muradiye Imam (Tomsu, 1950, p. 139), and the View of This Area Today (Arslan Çinko, September 2023).*

Leman Tomsu'nun (1950, s. 135) ifade ettiği üzere *Muradiye imamına ait ev No.1-3'deki ev*, Muradiye Cami'sinin karşısındaki köşede yer almakta olup, üç tarafı sokakla çevrilmiştir. Tomsu'nun verdiği konum bilgisi ve paylaştığı görseller incelendiğinde, bu yapının günümüzde mevcut olmadığı anlaşılmaktadır. Mahalle esnafı ile yapılan sözlü görüşmeler ve Tomsu'nun paylaştığı görsellerde de görünen anıt ağaç referans olarak alındığında Muradiye Camii imamının evinin yeri hakkında tahmin yürütülebilmektedir. Yapının olası yerinde günümüzde çok katlı betonarme bir yapı bulunmaktadır (Foto. 24).

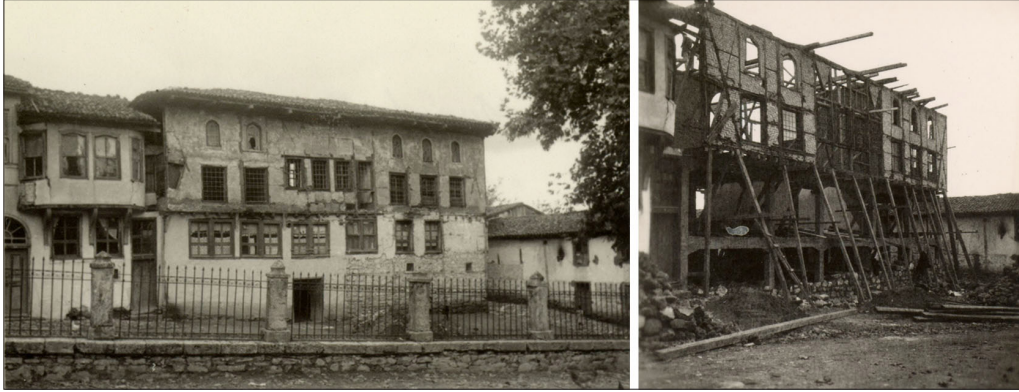
#### Fotoğraf 26

Onarım Öncesi ve 1946 Yılına Tarihlenen Onarım Sırasından Görünüm (Salt Araştırma Arşivi, TASUH3706) / View Before the Repair and During the Repair Dated to 1946 (Salt Research Archive, TASUH3706).

ve teşhir düzenlemesi yapılmış, ancak 1992'de ziyarete kapatılmıştır. 2005'te yapılan üçüncü düzenlemeyle Kültür ve Turizm Bakanlığı Kültür Varlıkları ve Müzeler Genel Müdürlüğü tarafından yeniden ziyarete açılmıştır (Türkün Dostoglu, 2011, s. 307). Eylül 2023'de yapılan alan çalışması sırasında yapının kapalı olduğu, yapı da restorasyon çalışmalarının yürütüldüğü tespit edilmiştir (Foto. 26-28).

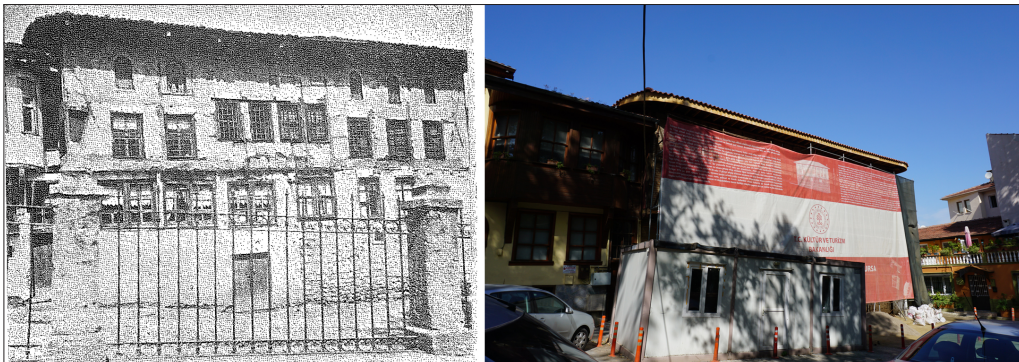
#### Fotoğraf 28

Muradiye'de İkinci Murat Evi (Tomsu, 1950, s. 146) ve Günümüzdeki Görünümü (Arslan Çinko, Eylül, 2023) / Second Murat House in Muradiye (Tomsu, 1950, p. 146) and Its Current View (Arslan Çinko, September 2023).
