TITLE: MALATYA EVLERI

AUTHORS: Osman ÖZBEK

## MALATYA EVLERİ

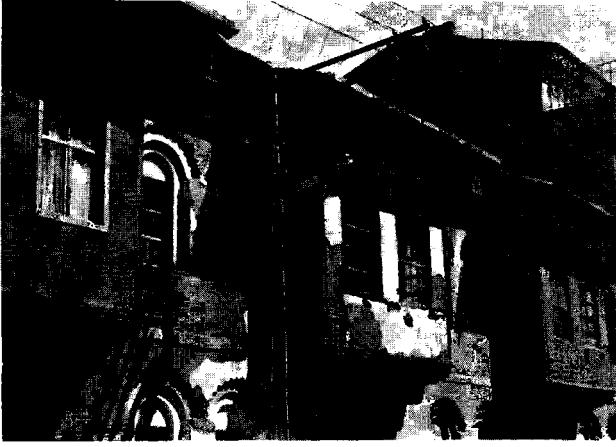
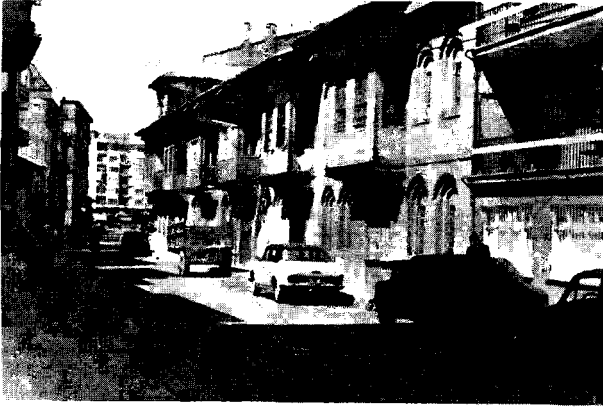
**Resim : 1. Malatya Sinema  
Caddesindeki tescilli  
evler**

Malatya evlerinin sorunlarını bu şekilde dile getirdikten sonra, yukarıda belirttiğimiz, Sinema Caddesi'ndeki tescilli evlerden başlamak istiyorum (Resim : 1, 2).

Bu evler sokağa cepheli, iki katlı, tipik Malatya evleridir. Hepsinde doğrudan sokağa çıkılmakta ve bahçe evin arkasında bulunmaktadır. Yörenin iklimi, yaşama biçimi ve doğal gereçlerine bağlı olarak kalın duvarlı, küçük ve uyumlu pencereleriyle müstakil yapılarıdır. Genellikle iki katlı, bazen köşk bölümü ile birlikte 3 katlıdır. Evin arkasındaki bahçede ünlü kayısıyla birlikte çeşitli meyve ağaçları vardır. Bu evler 17, 19, 21, 23, 25, 33, 50, 52, 54, 56, 58, 60, 62, 64 kapı numaralı evlerdir. Bunlardan ilk beşi bitişik nizamda olup «Beş Konaklar» olarak isimlendirilir.

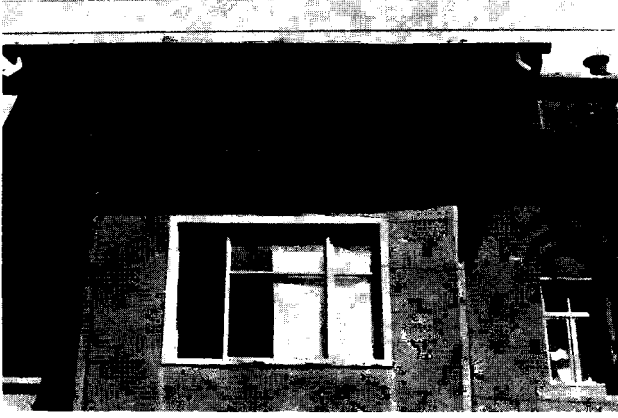
Evlerin cephelerindeki pencereler üzerindeki kemerli alınlıklar cephe mimarisini tamamlayan unsurlardır. Normal ölçülerdeki pencereler, duvarın kalınlık durumuna göre bazı evlerde düz olarak, bazı evlerde de mazgal deliği gibi içe genişleyerek açılır. Üst katlarda pencere demiri pek yoktur. Şahnişin penceresinde pencere pervazının üzeri kemerlidir. Alt kat pencerelerde ise dikdörtgen pencere pervazının üstü oluklu klremitlerle kademeli 2 kemer görülür (Resim : 10). Yarım daire şeklindeki bu form daha sonraki devirlerde iç içe üç adet üçgen şekline dönüşmüştür.

Resim : 10. Sinema Caddesinden bir evin cephe detayı

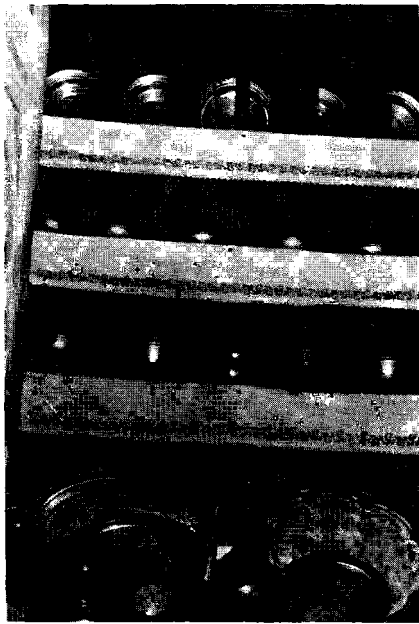
Hızna'da hâlâ 100 yıl öncesinde olduğu gibi ahşap sedirler üzerine yanyana dizilmiş teneke kaplar içlerinde çeşitli kışlık yiyecekler muhafaza edilmektedir. Duvarlarda, en incesinden en kalınına kadar çeşitli elekler yanyana sıralanmıştır. Mutfakta ise tavana kadar uzanan ahşap oymalı rafalarda kalaylı bakır tabaklar, tencereler, lenserler, tavalar, sahanlar boy boy dizilmiştir (Resim : 12).

Res. : 12. Malatya evinde mutfaktan bir köşe
