## **BARTIN İLİ TAŞKIN SAHALARINDAKİ DEĞİŞİMİN UZAKTAN ALGILAMA VERİLERİYLE İNCELENMESİ**

Metin TUNAY<sup>1</sup> Ayhan ATEŞOĞLU<sup>2</sup>

## **A STUDY WITH REMOTE SENSING DATA OF CHANGE IN FLOOD PLAINS AT BARTIN PROVINCE**

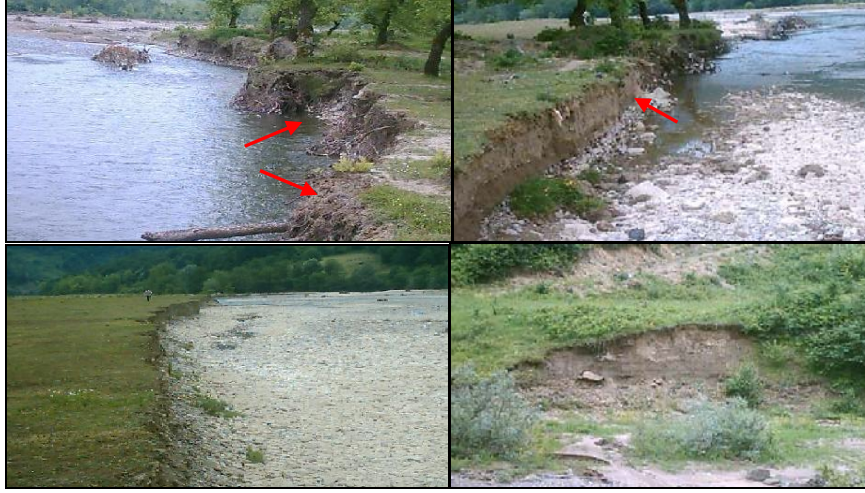
Şekil 4. Taşkın sahaları üzerinde gözlenen kıyı oyulmaları.

1992 ve 2000 yılları her iki dereye ait taşkın sahalarının CBS ortamında analizi yapıldığında 2000 yılına ait taşkın sahalarının 1992 yılına oranla genişlediği görülmüştür. Genişlemenin olduğu alanlar şekil üzerinde oklar yardımıyla gösterilmiştir. Bu noktalarda görüntü üzerinden koordinat alınmış, araziye gidilerek el GPS (küresel konum belirleyici) yardımı ile ölçmeler yapılmıştır. İlk olarak, yoğun yağışlar sonrası genişlemenin olduğu bölgelerde, kenar oyulmalarının halen devam ettiği belirlenmiştir (Şekil 4). Kenar oyulmalarının olduğu bölgelerde geliş güzel olarak bulunan kavak türü ağaçların oyulmalar sonucu köklerinin açıkta olduğu ve yer yer devrildikleri gözlenmiştir. Bu nedenle kıyı tahkimi amacıyla yapılacak ağaçlandırmalar büyük önem taşımaktadır.
