# 2019 YILI ARTVIN İLİ VE İLÇELERİ YÜZEY ARAŞTIRMASI

Dr. Öğr. Üyesi Osman AYTEKİN

Van Yüzüncü Yıl Üniversitesi

## Surface Research on Artvin Province and its Districts in 2019

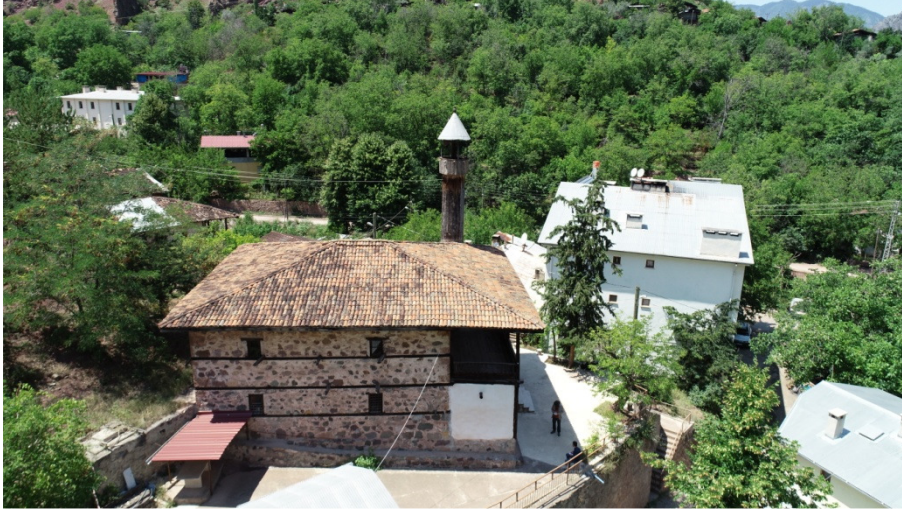
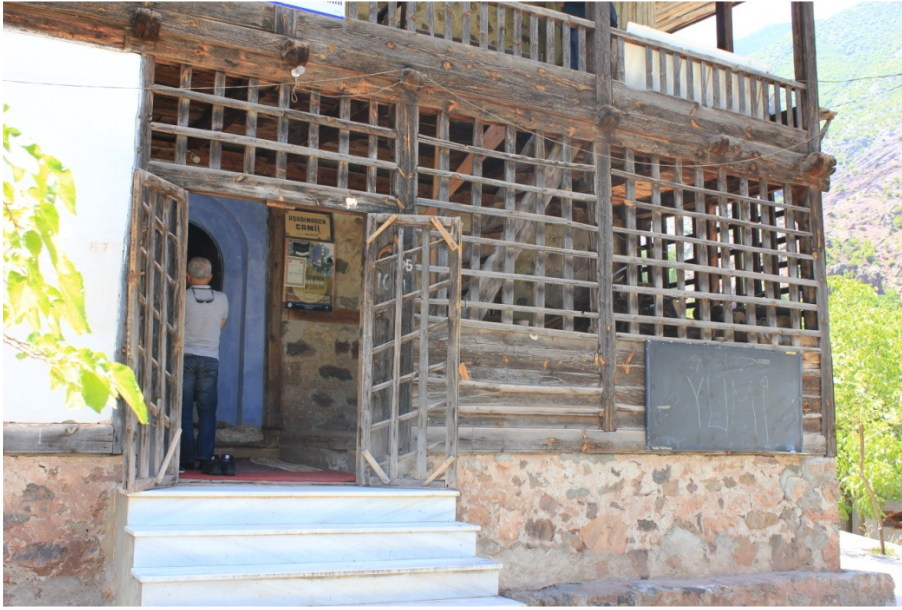
**Aşağı Maden Köyü Camii:** Kare planlı olan camiye, yaklaşık 120 cm yüksekliğindeki 6 basamaklı bir merdiven ile giriş sağlanmaktadır. Caminin dış cephe duvarlarının kalınlığı 80 cm ile 100 cm arasında değişiklik göstermekte olup, duvarlar yöreye ait kaba yonu taşları kullanılarak örülmüştür. Kahverengi, gri, kiremit rengi ve devetüyü renklere sahip taşlar arasında derz dolgu bulunmaktadır. Caminin kuzeyinde iki katlı son cemaat yeri; kuzeybatı köşesinde ise tek şerefeli, üzeri sac ile örtülü fazla yüksek olmayan bir ahşap minaresi bulunmaktadır. Son cemaat yerinden camiye girişte ceviz ağacından yapılmış, yaklaşık 180 cm yüksekliğinde ve 100 cm genişliğinde, üzerinde oyma tekniğinde yapılmış bitkisel motifler bulunan çift kanatlı bir kapı bulunmaktadır. Alt katta, bayanların namaz kılmış olduğu üst kattaki mahfil bölümünü taşıyan 2 ahşap direk bulunmaktadır. Bu direklerle mahfil bölümünde bulunan 6 adet ahşap direk üzerinde oyma tekniği ile yapılmış zengin bitkisel ve geometrik süslemeler bulunmaktadır. Caminin tavanında, merkezde ahşaptan yapılmış bir sekizgen süsleme mevcuttur. Sekizgenin içi sarı, turuncu ve kahverengi boyayla boyanmıştır. Yapı, 40.99249840 Enlem, 41.83652680 Boylam, 240 Ada ve 7 Parsel üzerinde yer almaktadır.

Caminin tamamen ahşap olan tavanı, çatıdan su aldığından tavan ahşaplarında şişme ve renk değişiklikleri belirgindir. Ayrıca caminin güney cephe duvarı da çatı gibi su aldığından, cephe duvarı üzerinde sıva dökülmeleri ve renk değişiklikleri göze çarpmaktadır. Camide ivedi olarak çatı bakımının yapılmasına ve gerekli tedbirlerin alınmasına ihtiyaç duyulmaktadır. Trabzon Vakıflar Bölge Müdürlüğü tarafından köklü bir restorasyona tabi tutulması için ön projelendirme çalışmaları yapılmış ise de henüz uygulamasına başlanmamıştır.

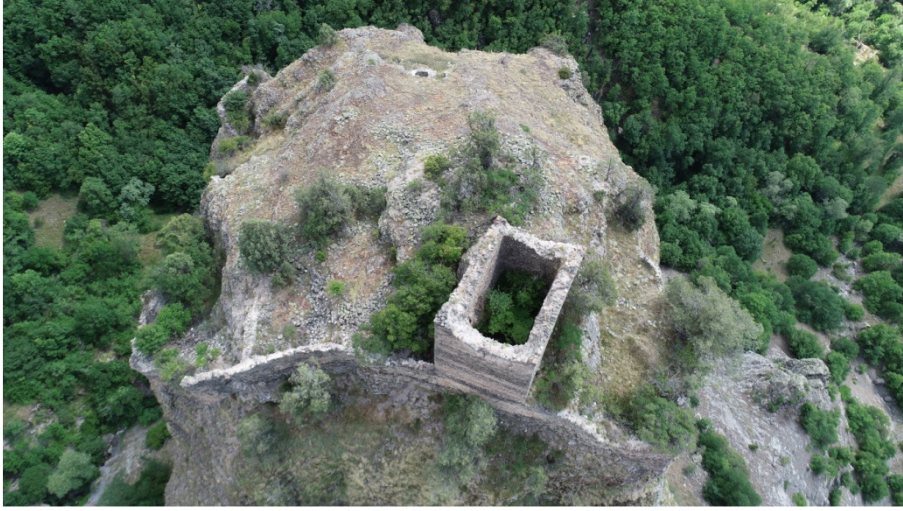
**Yukarı Maden Köyü (Yukarı Hod-Tanzagara Mezrası) Kalesi:** Kale sur duvarları genellikle temel seviyesinde ve yer yer 1-2 metre yüksekte iken, kalenin gözetleme kulesi ise yaklaşık 6 metre yüksekliğinde olup, sur duvarlarına göre daha sağlam olarak günümüze ulaşmıştır. Sarp ve engebeli bir tepe üzerinde yer alan kaleye yol olmadığından ulaşım mümkün olamamıştır. Kalede sadece uzaktan fotoğraflama çalışmaları yapılmış, ulaşımı mümkün olmadığından ayrıntılı çalışma yapılamamış ve koordinatı alınamamıştır.

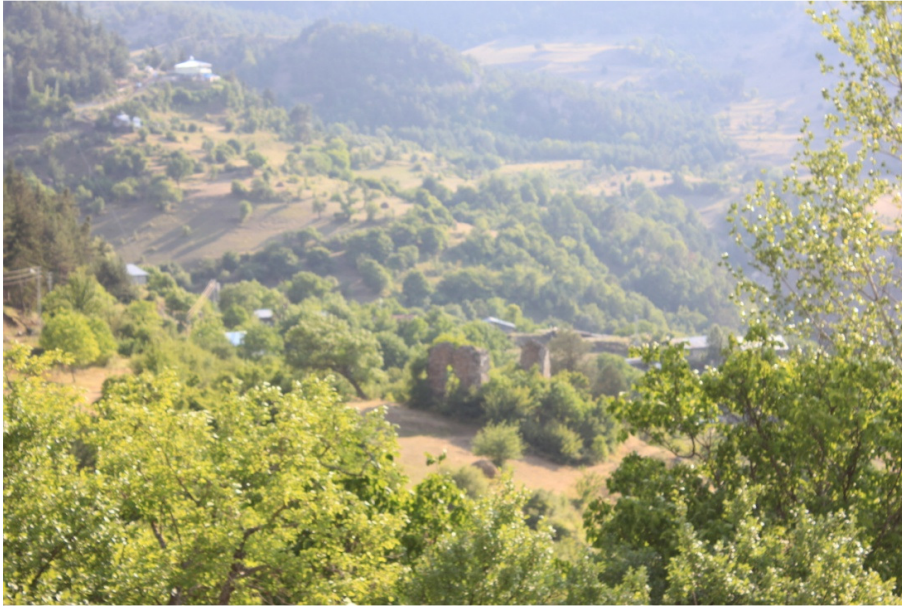
**Derinköy Köyü Kilise Kalıntısı:** Kilise, köyün Soğuksu mahallesinde yer almaktadır. Kilise önemli ölçüde tahribata uğramış, doğu duvarı nispeten ayakta, batı duvarının yaklaşık 1/3 ü ayakta, kuzey ve güney cephe duvarları ise tamamen yıkılmış olup, bu cephelerde sadece temel seviyesinde duvarlar gözlemlenmiştir. Kilisenin ayakta kalan duvarlarında küçük ve orta boy kesme taşlar iç ve dış yüzeylerde kullanılmış, araları ise dolgu taşlarla kireç harcı kullanılarak doldurulmuştur. İç cephe duvarları üzerinde sıva vb. herhangi bir kaplama kullanılmamıştır. Kilisenin ayakta kalan duvarları üzerinde yoğun bitki örtüsü bulunmaktadır.

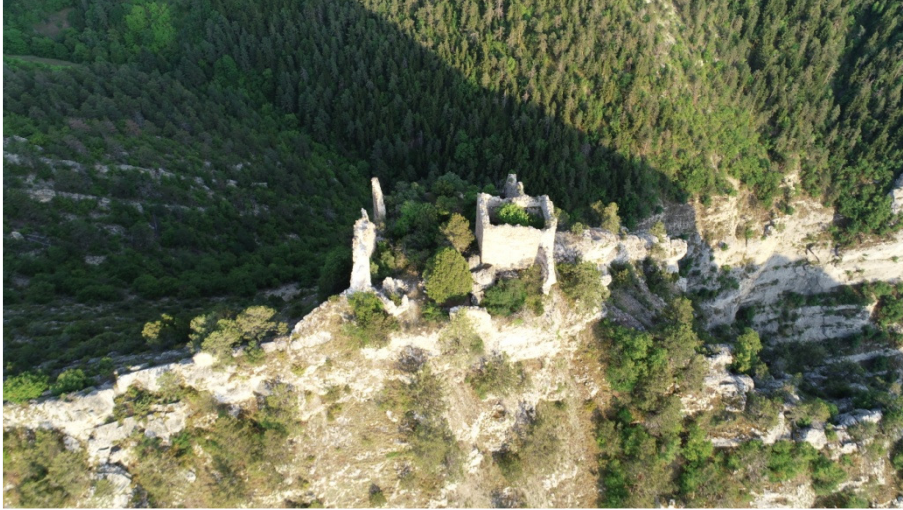
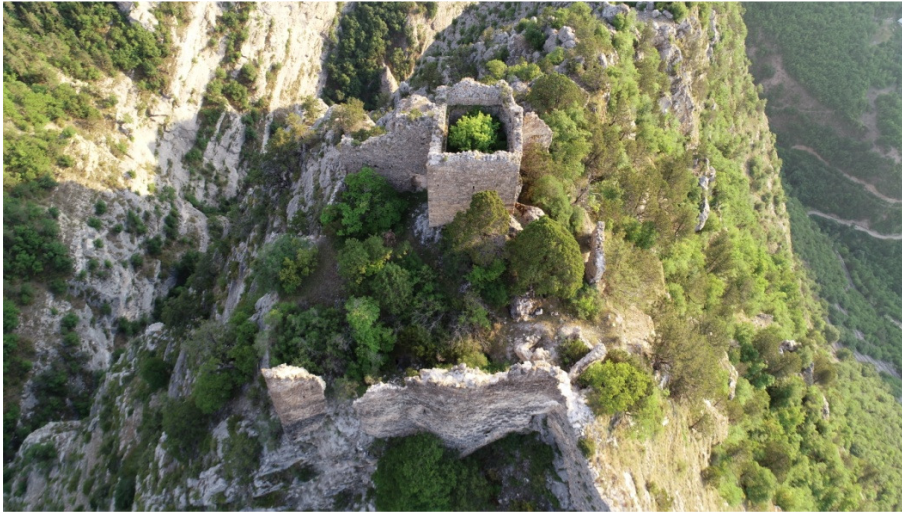
**Okumuşlar (Boselt) Köyü Kalesi:** Sarp ve oldukça engebeli bir kayalık üzerinde yer alan kale önemli ölçüde sağlamdır. Kale duvarları küçük ve orta boy düzgün kesme taşlar kullanılarak inşa edilmiş ve taşlar arasında kireç harcı kullanılmıştır. Kalenin kuzey sur duvarları üzerinde tüm vadiye hâkim bir gözetleme kulesi bulunmaktadır. Sur ve burç yükseklikleri yer yer 10-12 metreyi bulmaktadır. Kalede sadece uzaktan fotoğraflama çalışmaları yapılmış, ulaşımı mümkün olmadığından ayrıntılı çalışma yapılamamıştır. Yapı, 41.08260516 Enlem, 41.88538200 Boylam, 106 Ada ve 26 Parsel üzerinde yer almaktadır.

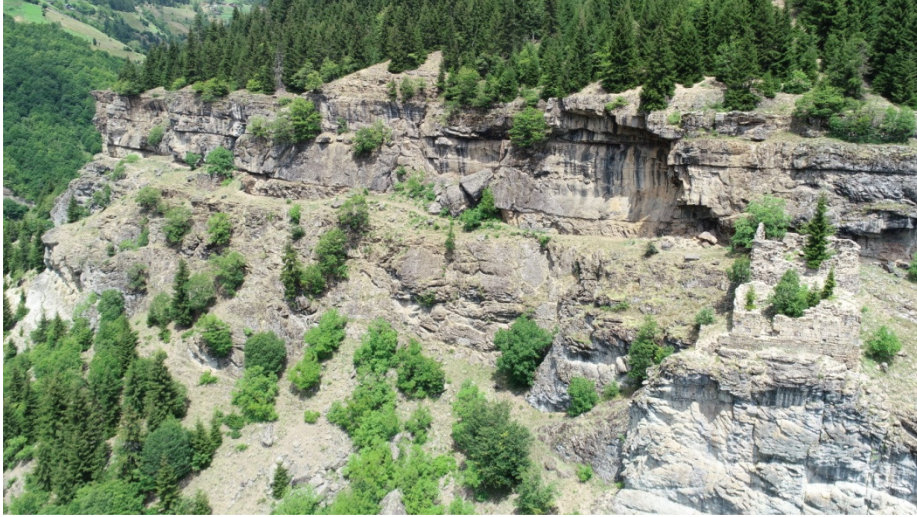
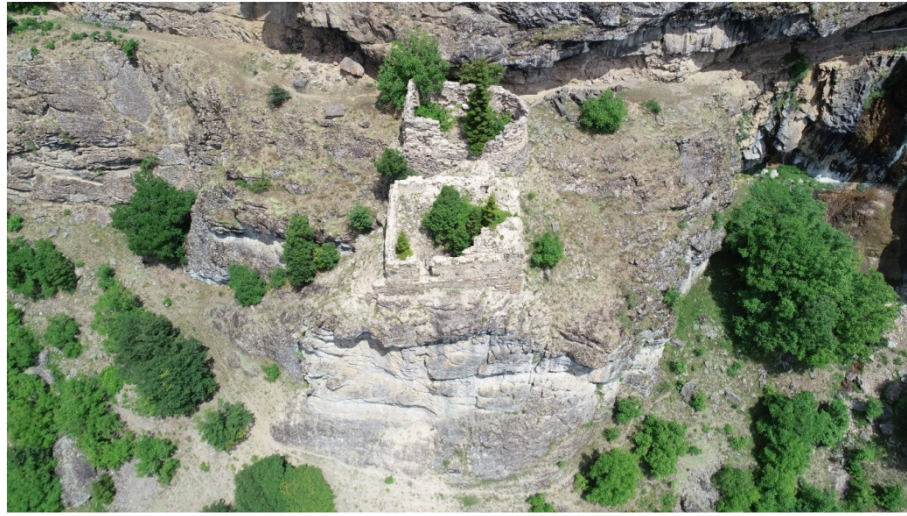
**Ortaköy (Berta)-Duganala Mezrası Parehi Manastırı:** Önceki yıllarda belgeleme çalışmaları yapılmış olan manastır ve mağara yerleşiminde bu yıl sadece fotoğraflama çalışmaları yapılmış ve manastırın son durumu tespit edilmiştir. Alanda iki kilise ve mağara altında mekanlar mevcuttur. Manastır yakınlarına gitmek mümkün olmadığından yaklaşık 700 metre uzaktan fotoğrafları çekilmiş, ancak ulaşmak mümkün olmadığından koordinat alınamamıştır.

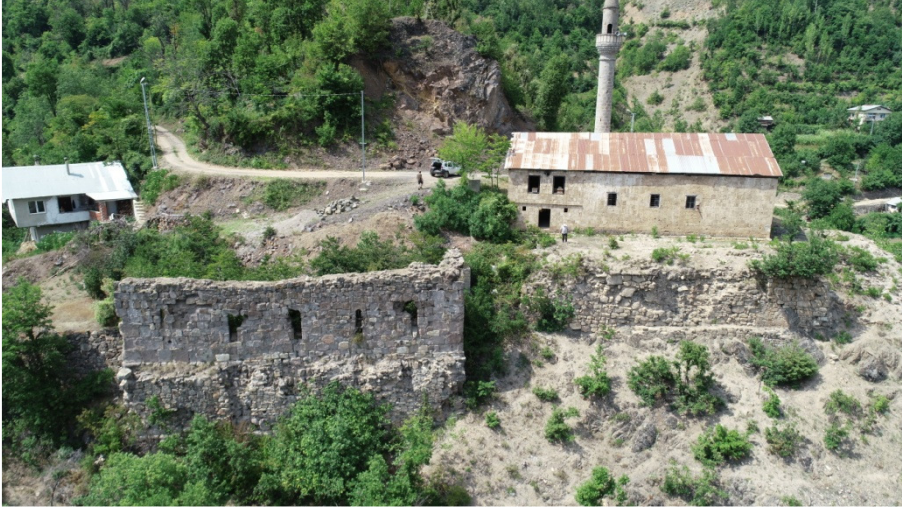
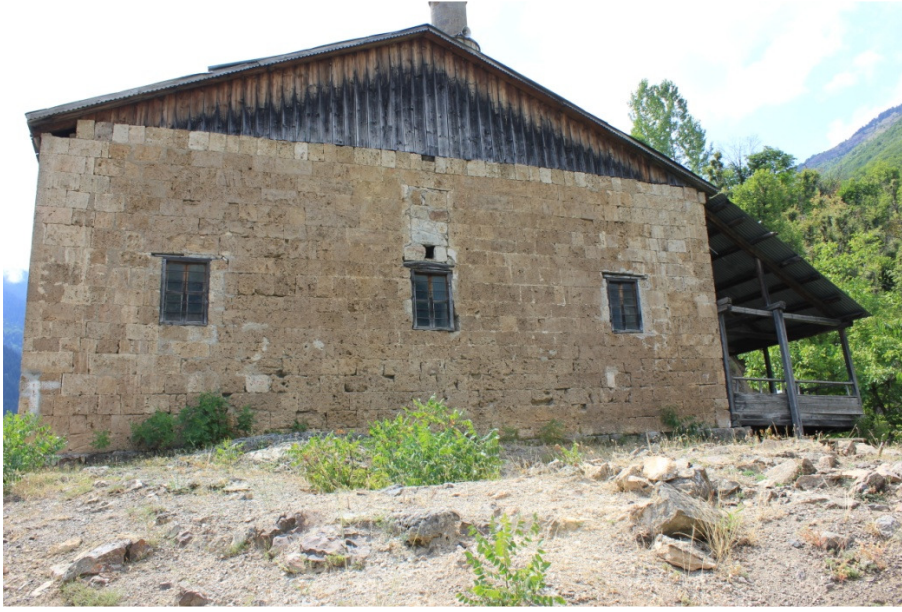
**Ortaköy Köyü Kilise-Camii:** Kilise oldukça sarp ve dik bir kayalık üzerinde ve tüm vadiye hâkim bir konumda inşa edilmiştir. Dikdörtgen planlı olan kilise, düzgün kesme tuf taşından inşa edilmiştir. Kilise duvarlarında kullanılan taşlar yöreye ait taşlar olmayıp, başka bir yerden getirilerek kullanıldıkları tahmin edilmektedir. Kilisenin dış duvarları oldukça sağlamdır. Kapıları kilitli olduğundan kilisenin içine girmek mümkün olmamıştır. Kilisenin etrafında mahzenler ve başka yapılara ait duvar kalıntıları da bulunmaktadır. Yapı, 41.24910044 Enlem, 41.98368798 Boylam, 415 Ada ve 1 Parsel üzerinde yer almaktadır.

Kilisenin güneybatısında yer alan kilise ile bağlantılı başka bir yapıya ait duvarın arkasının toprak alınmak suretiyle boşaltılmış olduğu görülmüş, bu durum önceki yıllarda da yaptığımız çalışmalarda tespit edilmiştir. Söz konusu duvarın yıkılmasına sebebiyet verebilecek olan toprak boşaltma işinin ivedi olarak durdurulmasına ihtiyaç duyulmaktadır.

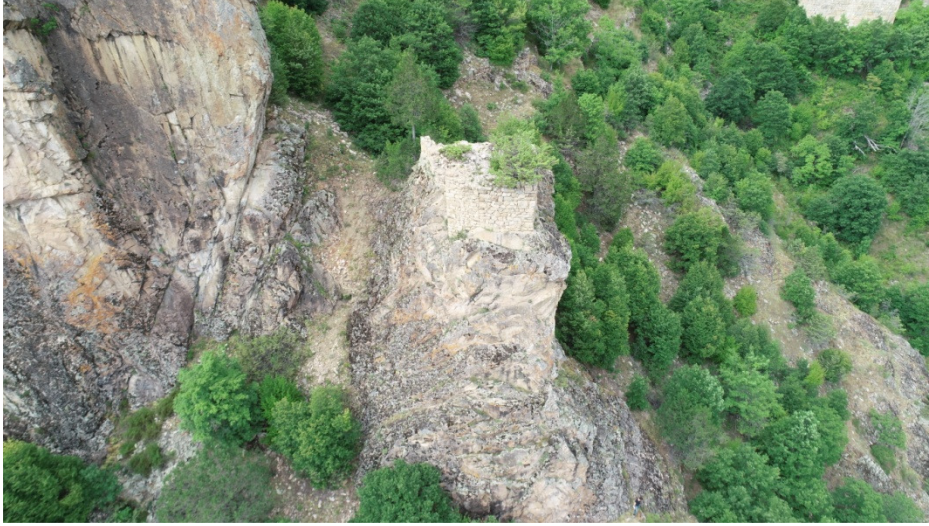
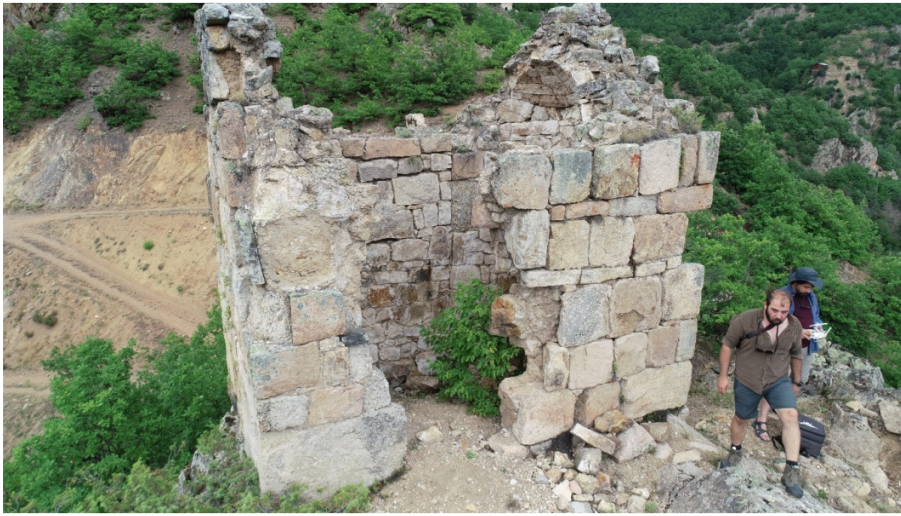
**Alabalık (Skarotavi) Köyü Yerleşim Yeri:** Artvin merkeze bağlı Alabalık Köyü sınırları içerisinde yer alan yerleşim yerinin etrafında yaklaşık 10-15 metre yüksekliğinde duvar kalıntıları bulunmaktadır. Duvarla çevrili alan içerisinde birçok mekâna ait temel seviyesinde duvar kalıntıları ile bir kilise bulunmaktadır. Ayrıca bu yerleşim yeri çevresindeki 3 tepe üzerinde benzer yapım teknikleri kullanılarak yapılmış 3 şapel bulunmaktadır. Şapellerin duvarlarında kaba yonu küçük ve orta boy yöre taşları kullanılmıştır. Kilise duvarlarında ise yöreye ait olmayan küçük ve orta boy tuf taşları kullanıldığı görülmüştür. Yapılar, 41.26333448 Enlem, 41.09614414 Boylam, 102 Ada ve 1 Parsel üzerinde yer almaktadır.

Fotoğraftan da anlaşılacağı üzere, 3 şapelden en batıda yer alan şapelin yaklaşık 40 metre kuzeyinden bir yol geçirildiği, yol yapım çalışmaları sırasında şapel benzeri bir yapıya ait temel seviyesindeki duvar kalıntısının tahrip edildiği, ayrıca yol ile alakası bulunmayan bahse konu duvarın içerisinde de (muhtemelen yol yapım çalışmaları sırasında define bulma amacıyla) kazı yapıldığı anlaşılmıştır.

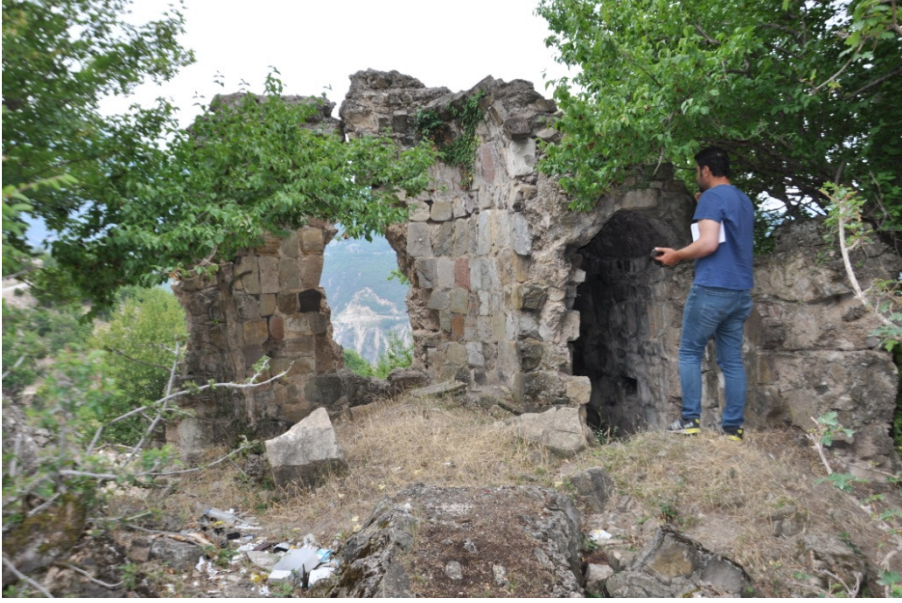
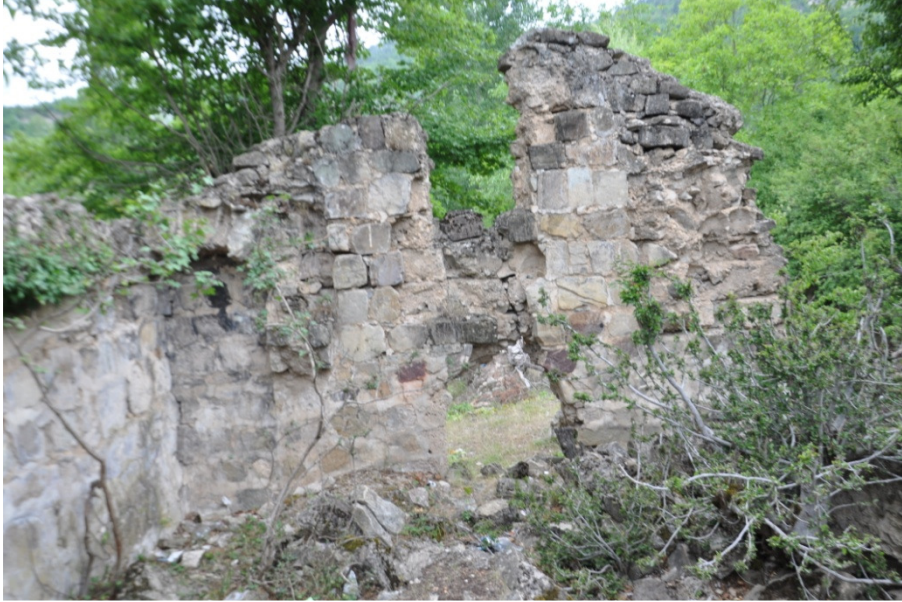
**Seyitler Köyü Kilisesi (Nigala Kilisesi):** Düzlük bir alan üzerinde kurulan kilisenin kuzey ve güney cephe duvarları önemli ölçüde yıkılmıştır ve sadece temel seviyesinde duvar kalıntıları mevcuttur. Doğu ve batı cephe duvarları 3-4 metre yüksekliğindedir. Apsisin iki yanındaki pastaforon hücrelerinden güneyde olan sağlam, kuzeydeki ise muhtemelen yol yapım çalışmaları sırasında yıkılmıştır. Kilisenin güney cephe duvarına bitişik bir mekâna ait temel seviyesinde duvar kalıntıları mevcuttur. Yörenin yerli taşları kullanılarak yapılmış olan kilise duvarlarındaki taşlar gri, siyah ve devetüyü renkli küçük ve orta boy taşlardır.

Kilise içerisinde ve kilise duvarları üzerinde ağaçlar bulunmakta olup, bu ağaç kökleri kiliseye zarar verdiğinden kilisenin korunabilmesi için ağaçların ivedi olarak kesilmesi ve köklerinin kurutulmasına ihtiyaç duyulmaktadır. Yapı, 41.20062325 Enlem, 41.84376859 Boylam, 154 Ada ve 48 Parsel üzerinde yer almaktadır.

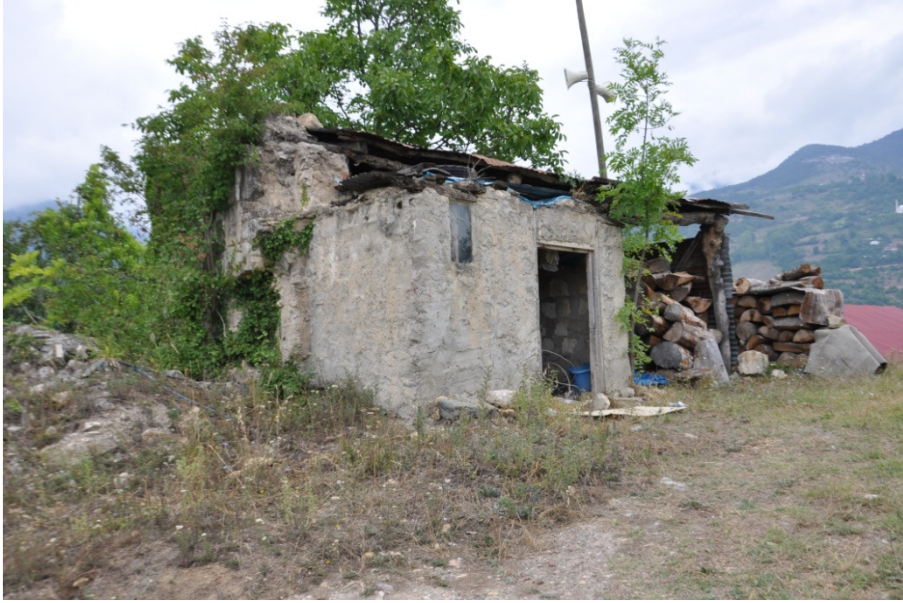
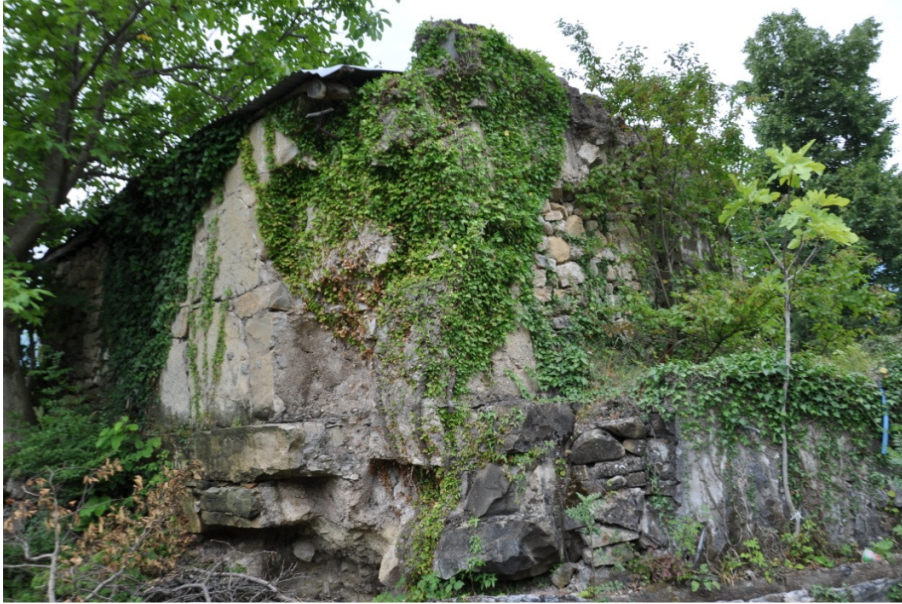
**Seyitler Köyü Şapeli:** Şapel, köyün Yeni Mahallesinde yer almaktadır. Şapelin sadece 2 metrelik bir duvarı ayakta olup, duvarda yörenin yerli taşı kullanılmıştır. Şapelin hemen bitişiğindeki evin sahibi tarafından şapel duvarına ekleme yapılarak odunluk yapılmıştır. Şapelde fotoğraflama ve tespit çalışmaları yapılmıştır. Yapı, 41.20635441 Enlem, 41.85534841 Boylam, 117 Ada ve 8 Parsel üzerinde yer almaktadır.

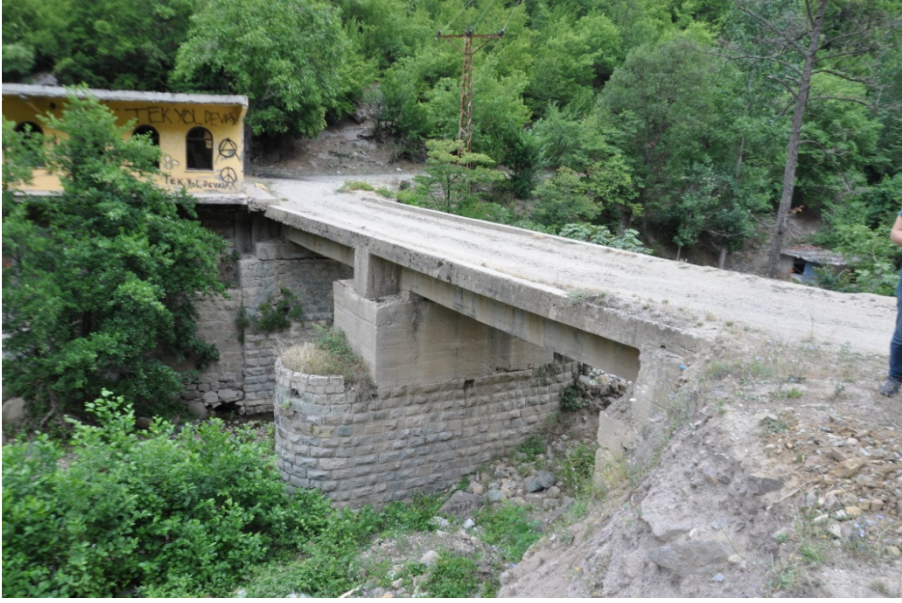
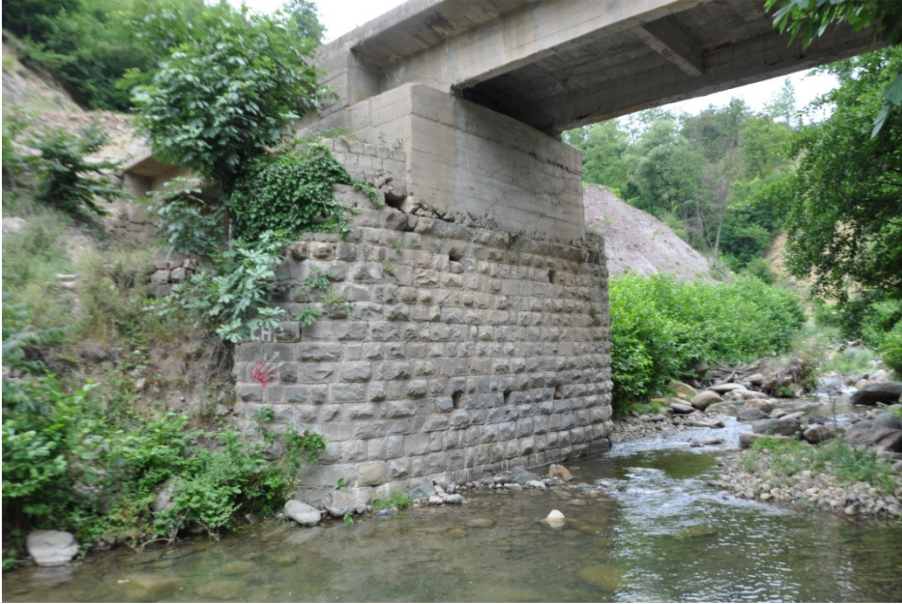
**Godrahev Köprüsü: Köprü;** Seyitler Köyü ile Varlık Köyü arasında, Batum-Ardahan tarihi yol güzergâhında yer almaktadır. Köprü'nün 3 eski taş ayağı üzeri beton ile yükseltilmiş ve üzerine beton köprü oturtulmuştur. Köprü çevresinde taş duvarlarla oluşturulmuş istinat duvarları bulunmaktadır. 3 taş ayağı haricinde diğer tüm orijinal özelliklerini kaybetmiş olan köprüde tespit ve fotoğraflama çalışmaları yapılmıştır. Yapı, 41.21018695 Enlem, 41.86450061 Boylam, 185 Ada ve 1 Parsel üzerinde bulunmaktadır.

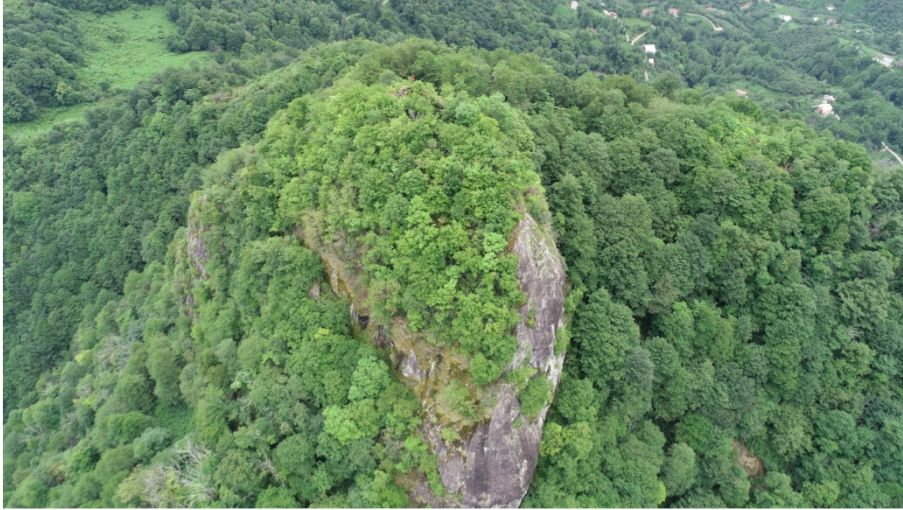
**Yeşilköy Köyü Kalesi (Ciha):** Hopa İlçesine yaklaşık 7-8 km uzaklıktaki Yeşilköy Köyü ile Çamlı Köyü arasında oldukça yüksek bir tepe üzerinde yer alan kaleye yol olmadığından ve yoğun bitki örtüsü sebebiyle ulaşım sağlanamamış, yaklaşık 1-1.5 km uzaktan kaleyi fotoğraf-lama çalışmaları yapılmıştır. Oldukça gür bir orman örtüsü içerisinde bulunan kaleye ilişkin köylülerle yapılan görüşmede; kalenin sadece birkaç duvarının 1-2 metre yüksekliğinde ayakta olduğu, diğer duvarlarının ise yıkılmış olduğu ifade edilmiştir.

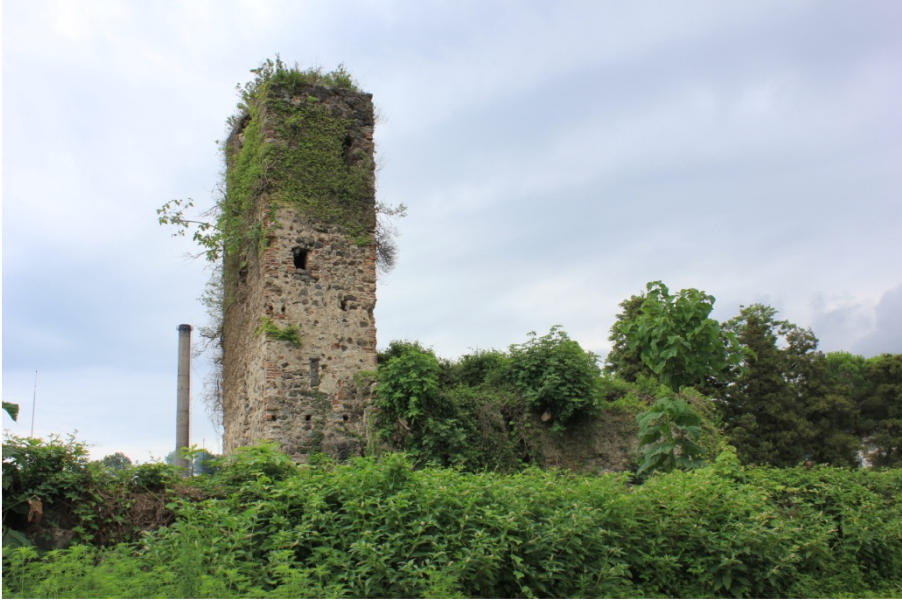
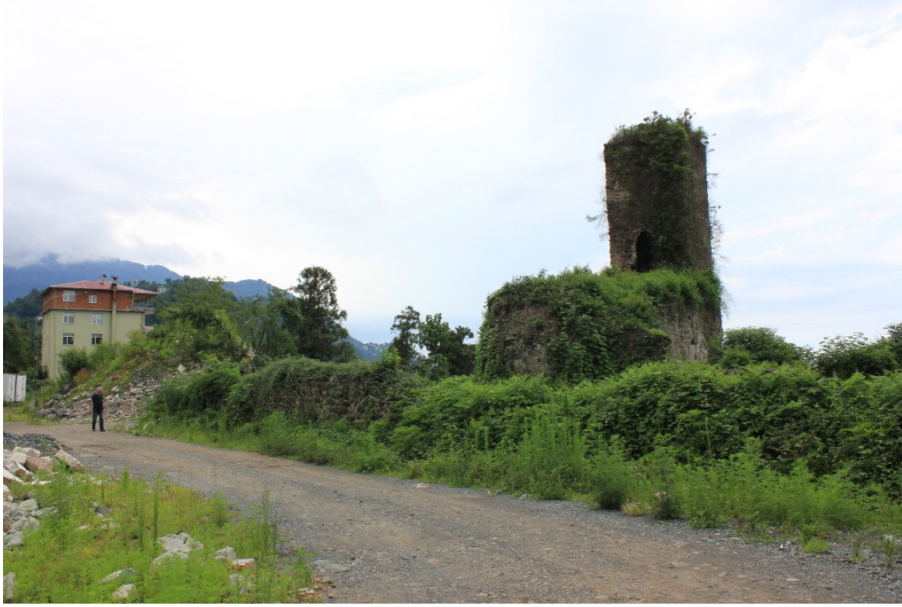
**Kemalpaşa Kilisesi:** Deniz kıyısına yaklaşık 150 metre uzaklıkta inşa edilen kilisenin etrafını çevreleyen 2-3 metre yüksekliğinde bir çevre duvarı bulunmaktadır. Kilisenin çevre duvarları kalınlığı 70-90 cm arasında olup, duvar yapımında kireç harcı kullanılmıştır. Dikdörtgen planlı olan kilisenin kuzey duvarına bitişik yaklaşık 15-20 metre yüksekliğinde bir çan kulesi bulunmaktadır. Kilise ve çan kulesi duvarlarında çakıl taşı ağırlıklı olmak üzere kesme bazalt taşları ile ateş tuğlaları kullanılmıştır.

Kilise içerisinde ve kilise duvarları üzerinde ağaçlar bulunmakta olup, bu ağaç kökleri kiliseye zarar verdiğinden kilisenin korunabilmesi için ağaçların ivedi olarak kesilmesi ve köklerinin kurutulmasına ihtiyaç duyulmaktadır. Ayrıca, kilisenin yaklaşık 15 metre güneybatısındaki boş araziye kamyonlarca hafriyat toprağı döküldüğü görülmüştür. Yükseklikleri yer yer 7-8 metreyi bulan bu hafriyat toprakları kilisenin silüetini etkilemekte olup, kiliseyi görmeye gelecek olan ziyaretçiler için de görüntü kirliliğine sebebiyet vereceğinden hafriyat topraklarının ivedilikle kaldırılması ve bu alana hafriyat toprağı dökülmesinin engellenmesi gerekmektedir. Yapı, 41.48864434 Enlem, 41.52839204 Boylam, 106 Ada ve 7 Parsel üzerinde yer almaktadır.

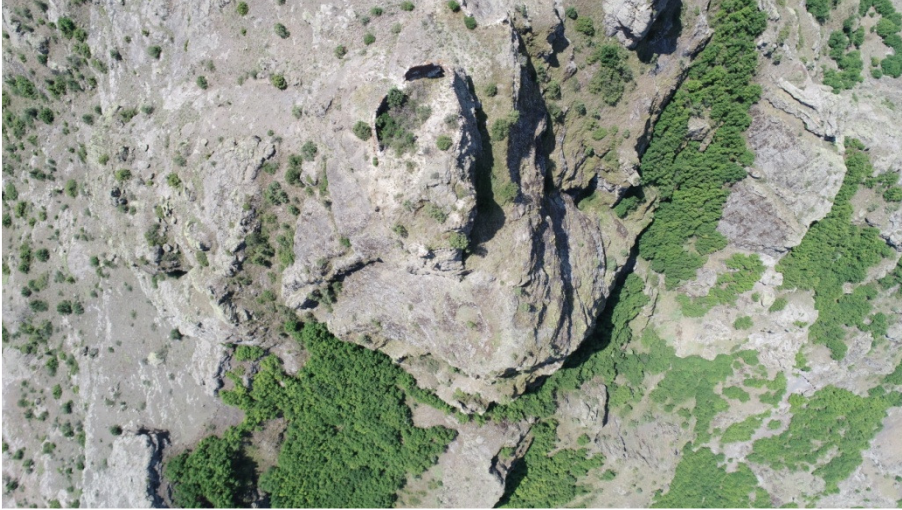
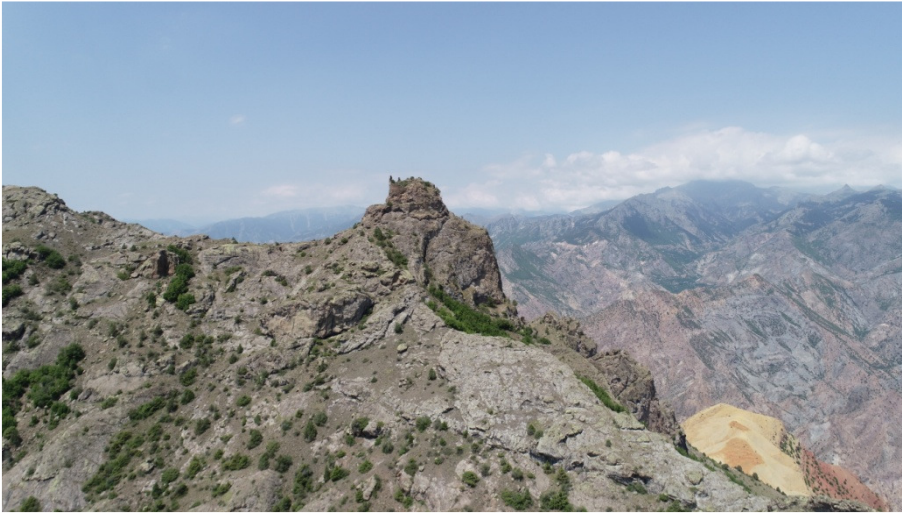
**Alanbaşı (Kiskim) Köyü Kalesi:** Kale köye yaklaşık 2 km uzaklıktaki bir kayalık üzerinde yer almaktadır. Kale sur duvarları yüksekliği yer yer 8-10 metreyi bulmaktadır. Kaleye çıkan yol bulunmaması ve arazinin engebeli olmasından dolayı kaleye çıkmak mümkün olmamış, kalenin tespit ve fotoğraflama çalışmaları yapılmıştır.

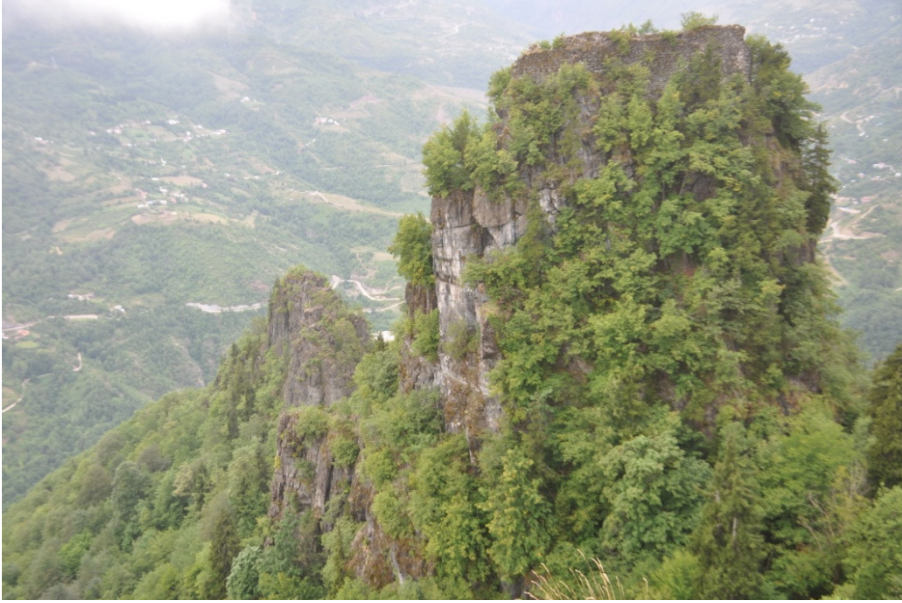
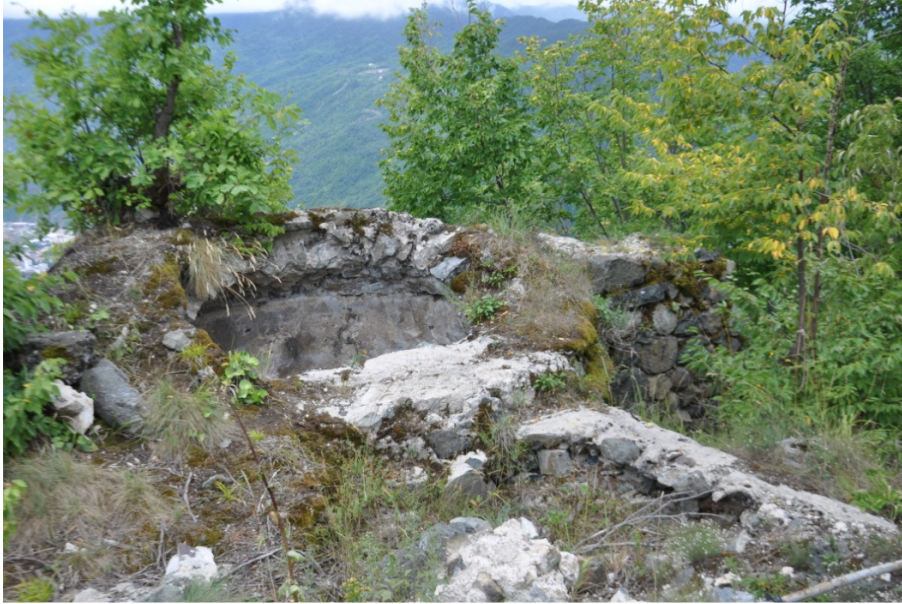
**Küre Köyü Kalesi:** Küre Köyünün kuş uçuşu yaklaşık 2 km kuzey doğusunda bulunan bir dağın yamacındaki kayalık tepe üzerinde inşa edilen kale, tüm vadiye hâkim konumdadır. Doğu-batı doğrultusunda uzanan kale bozuk dikdörtgen planlıdır. Doğu, batı ve güney duvarları yükseklikleri yer yer 7-8 metre iken kuzey duvarı yüksekliği ise 1-2 metre civarındadır. Küçük boyutlu yörenin yerel taşlarının kullanıldığı sur duvarlarında kireç harcı da kullanılmıştır. Kale içerisinde sıvalı bir sarnıç da bulunmaktadır. Yapı, 41.305514299 Enlem, 41.58246485 Boylam, 196 Ada ve 1 Parsel üzerinde yer almaktadır.

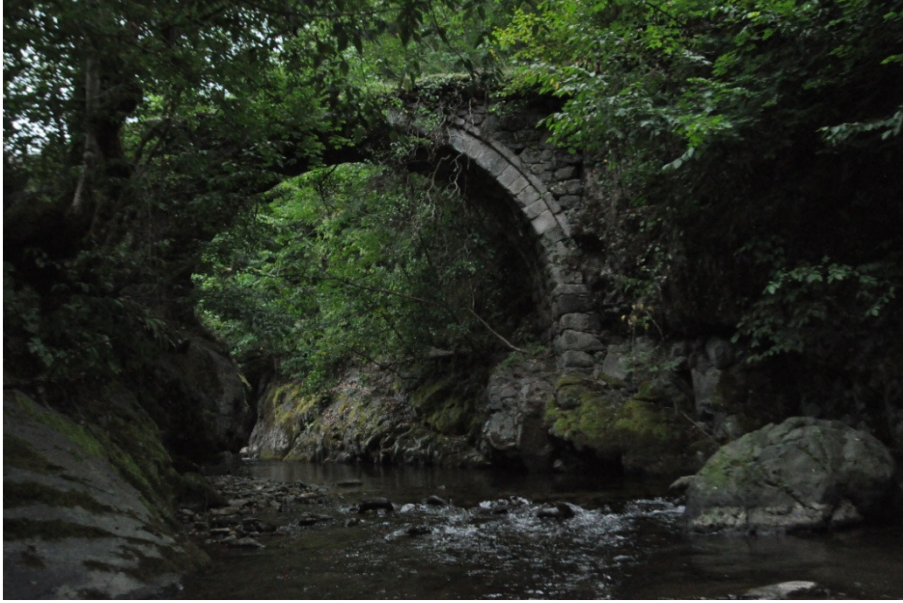
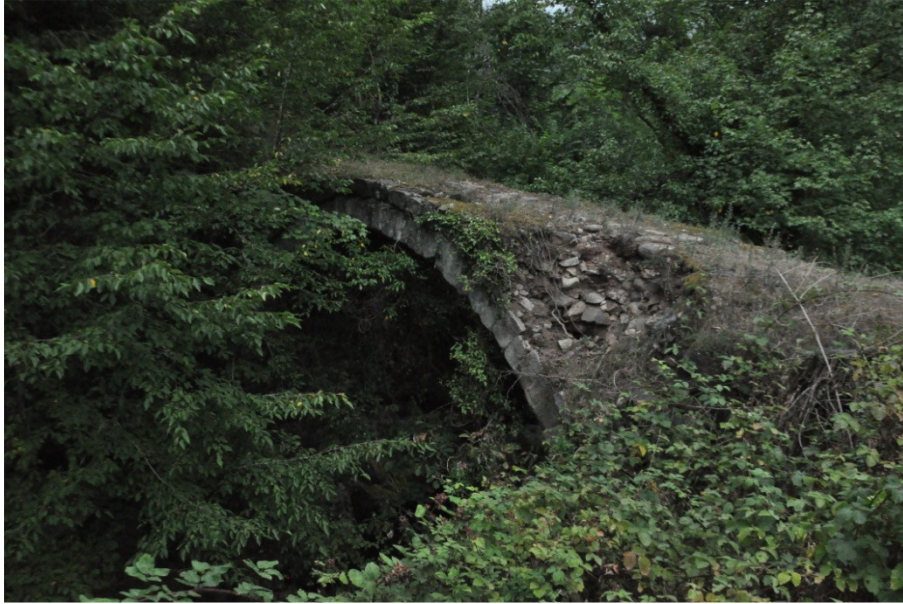
**Akantaş Köyü Köprüsü:** Kokolet Deresi üzerinde bulunmakta olan Köprü, Akantaş (Bucur) Köyü ile Korucular (Gevul) köylerini birbirine bağlamaktadır. Dere yatağının iki yanında ana kayaya oturtulmuş karşılıklı birer ayak üzerinde yükselen, yuvarlak kemerli bir yay formuna sahiptir. Köprü kemerleri düzgün kesme taştan, ayak ve diğer kısımları moloz taştan inşa edilmiştir. Köprü yaklaşık 170 cm genişliğinde ve 7,00 metre uzunluğundadır. Köprüde tespit ve fotoğraflama çalışmaları yapılmıştır. Yapı, 41.30181437 Enlem, 41.63434193 Boylam, 110 Ada ve 5 Parsel üzerinde yer almaktadır.

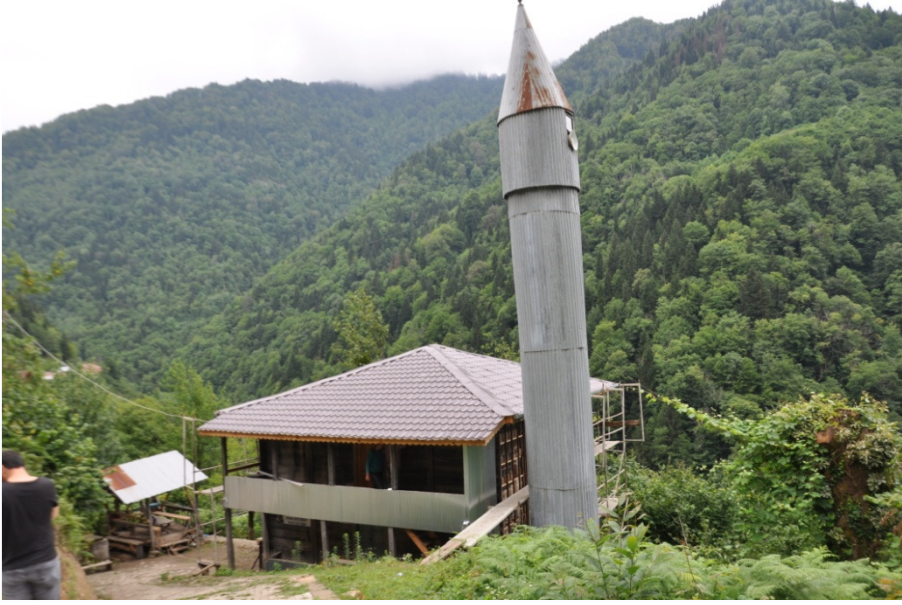
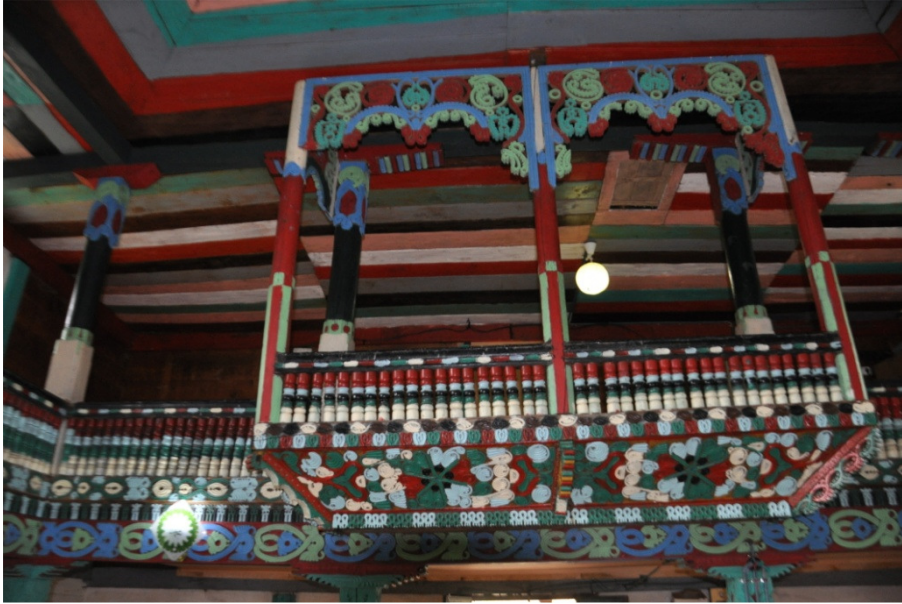
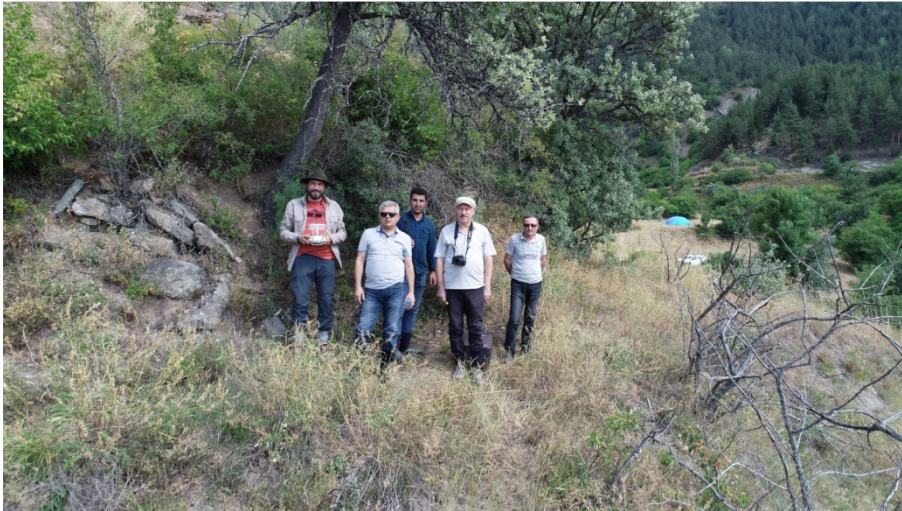
**Maral Köyü İremi Mahallesi Camii:** Kare planlı ve ahşap olan cami ahşap direkler üzerine oturmaktayken, köylüler tarafından bu ahşap direklerin yerine taş duvarlarla yapılmış bir bodrum oluşturulduğu ve caminin bu bodrum üzerine oturtulduğu ifade edilmiştir. Caminin 2 kanatlı yaklaşık 90 cm genişliğinde ve 1,65 metre yüksekliğinde bir ahşap kapısı bulunmaktadır. Cami içerisindeki ahşaplar ve oyma tekniğinde yapılmış bitkisel ve geometrik motiflerin üzeri kırmızı, tırkuaz, yeşil, mavi, siyah, beyaz ve pembe renklerdeki yağlı boyalarla sonradan boyanmıştır. Kestane ağacı kullanılarak inşa edilmiş olan caminin şerefesiz, üzeri sac ile kaplı bir minaresi bulunmaktadır. Yapı, 41.48329121 Enlem, 41.92667912 Boylam, 298 Ada ve 2 Parsel üzerinde yer almaktadır. İncelemelerimiz esnasında, hayırsever biri tarafından finanse edilen ve plan proje dışında uygulanan cephe tamiratı dikkatlerimizi çekmiştir.
