TITLE: MERZIFONLU KARA MUSTAFA PASA CAMI TASIYICI SİSTEMİ ÜZERİNE İRDELEME

AUTHORS: Burçin Senol SEKER, Adem DOĞANGÜN, Ferit ÇAKIR

## STRUCTURAL ANALYSIS AND ASSESSMENT OF HISTORICAL KARA MUSTAFA PASHA MOSQUE IN MERZIFON, TURKEY

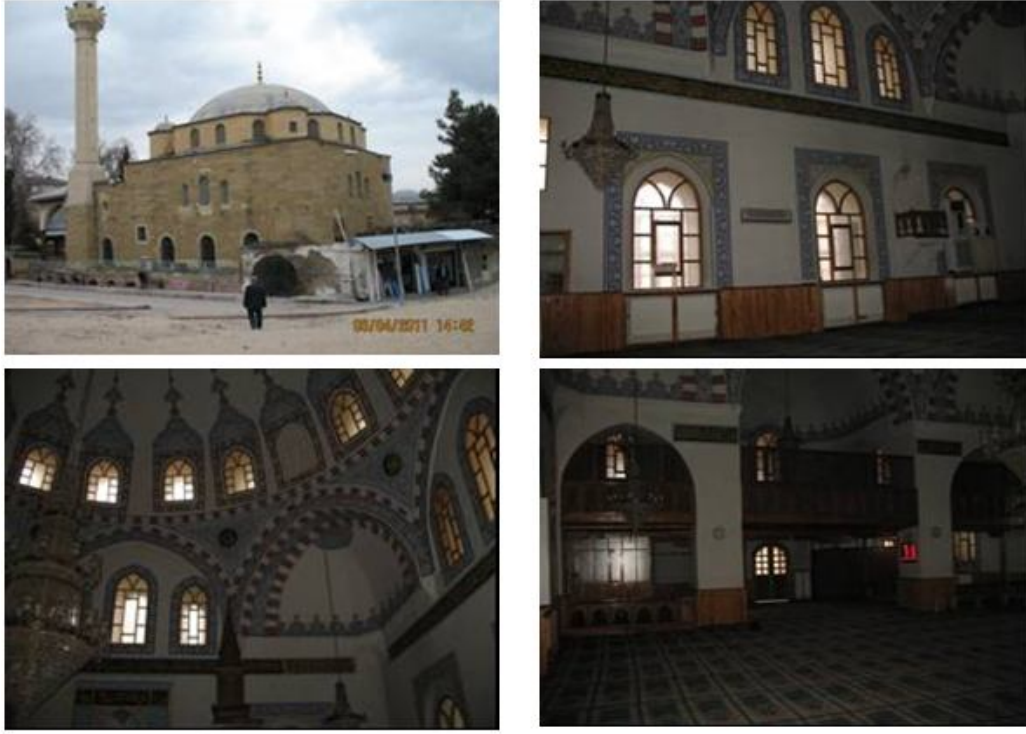
Şekil 1. Kara Mustafa Paşa Camii Dış ve İç Görünüşü

Cami beden duvarlarının tamamı düzgün kesme taş malzeme ile muntazam bir duvar örgüsü şeklinde inşa edilmiştir. Kesme taşların arası ise ince içerlek derz yardımı ile tamamen kapatılarak duvarın sağlam bir form alması sağlanmıştır. Cami iç bölümleri, beden duvarları ve kasnak bölümünde yer alan pencereler yardımıyla aydınlatılmaktadır. Beden duvarlarının üst kısmında dörder adet pencere bulunmaktadır. Doğu ve batı cephesinde yer alan pencerelerin yerleşim düzeni birbirinin tekrarı şeklinde olup bunlardan üçü ana kütlein aksını ortalayacak şekilde üçlü kompozisyon halinde dizilmiştir. Birbirine yakın konumda inşa edilen bu pencereler sivri kemerler yardımıyla şekillendirilmiştir. Güney cephesinde ise, doğu ve batıdakilerle aynı özelliklerde üst kısımda üçlü pencere, alt kısımda ise iki pencere açıklığı bulunmaktadır. Cephelerde bulunan pencere açıklıkları genelde simetrik bir düzende yerleştirilmiş olup caminin daha çok ışık alması sağlanmıştır (Şekil 1). Ayrıca, tüm pencereler göz önüne alındığında, alt seviyede bulunan sivri kemerli pencerelerin diğerlerinden daha büyük ebatla olduğu fark edilmektedir [2].
