TITLE: Bagbasi Köyü'nde (Uzak) Kaya Düşmesi

## Bağbaşı Köyü'nde (Uşak) Kaya Düşmesi

## Rockfall in Bağbaşı Village (Uşak)

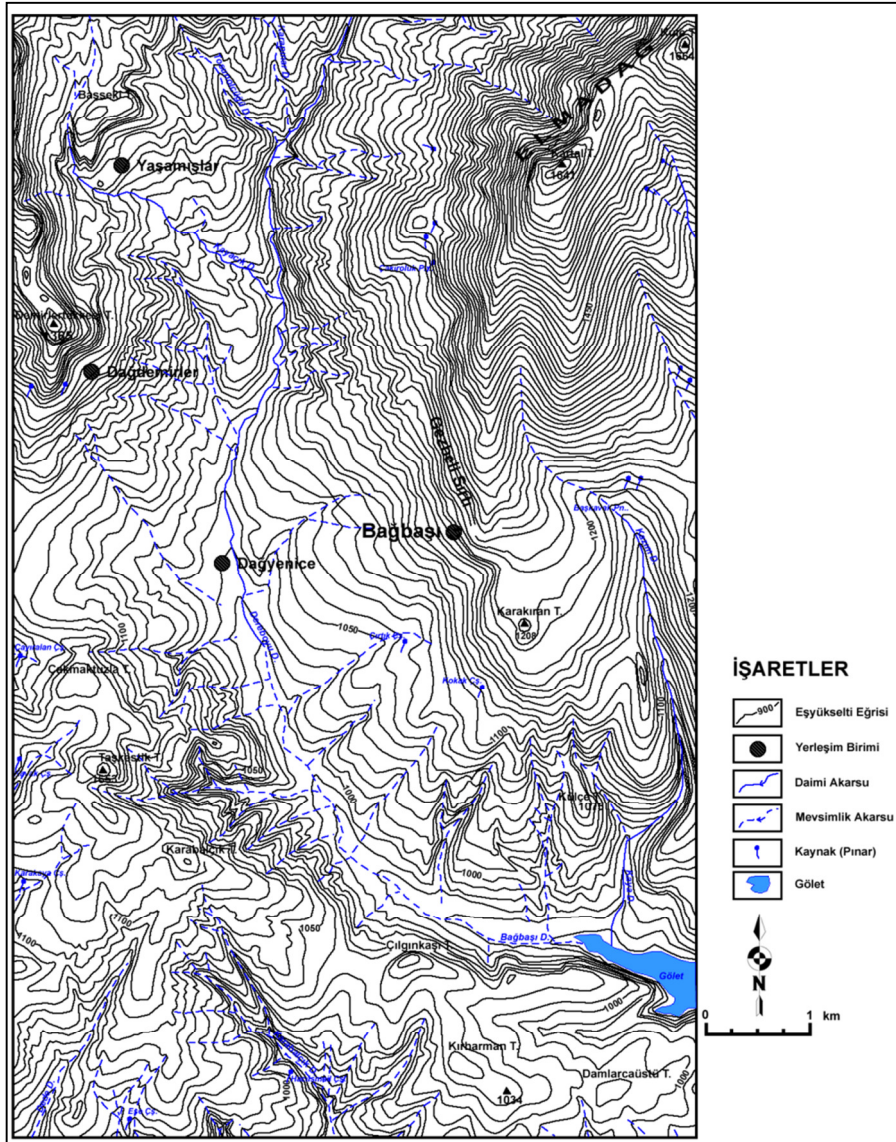
Şekil 2: Bağbaşı Köyü ve yakın çevresinin topografya haritası.

kaynak sıralanmaktadır (Şekil 2). Kaynaklar, tortul tabakalar (Yeniköy Formasyonu) ile volkanik kayaçların (Karaboldere Formasyonu) dokanağından çıkmakta olup, yerleşim alanı ile Bağbaşı Dere arasındaki teraslar halindeki tarım alanlarının sulanmasında kullanılmaktadır.

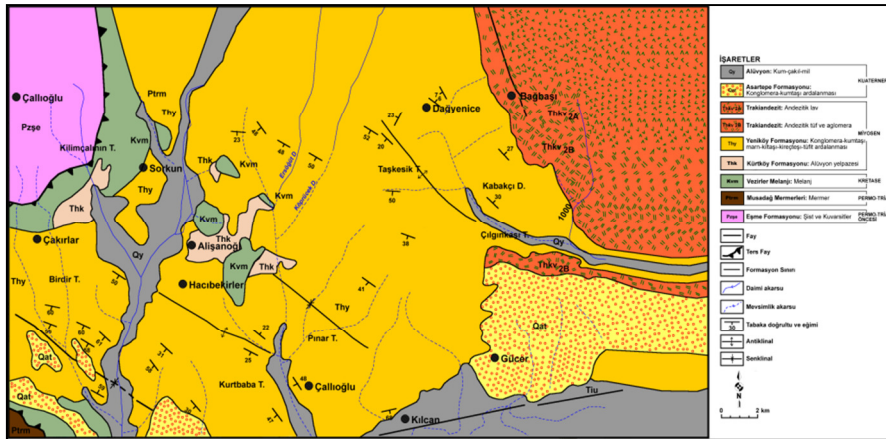
Şekil 3: Bağbaşı Köyü ve yakın çevresinin jeoloji haritası.

Uşak yöresinde Tersiyer ve Kuaterner yaşlı karasal tortullar ve volkanitler geniş yüzeylenmeye sahiptir. Temelde mika şist, amfibol şist, granat şistlerden oluşan Paleozoik yaşlı Eşme Formasyonu, Musadağı mermerleri (Paleozoik) yer alır. Bu formasyonların üzerine ise Jura yaşlı dolomitik kalkerlerden oluşan Kızılcasöğüt Formasyonu, Üst Kretas'e ye ait Vezirler melanji, Baklan graniti, Miosen'e ait Kürtköy Formasyonu, Yeniköy Formasyonu, Karacahisar volkanitleri, Pliosen yaşlı Ahmetler Formasyonu, Beydağ volkanitleri, Ulubey Formasyonu ve Kuaterner yaşlı Asartepe Formasyonu ile Kuaterner'e ait diğer birimler yüzeylenmektedir (Şekil 3).

İnceleme alanında Vezirler melanji, Yeniköy Formasyonu, Karaboldere volkanitleri, Asartepe Formasyonu ve Kuaterner depositleri geniş yüzeylenmeye sahip birimlerdir.

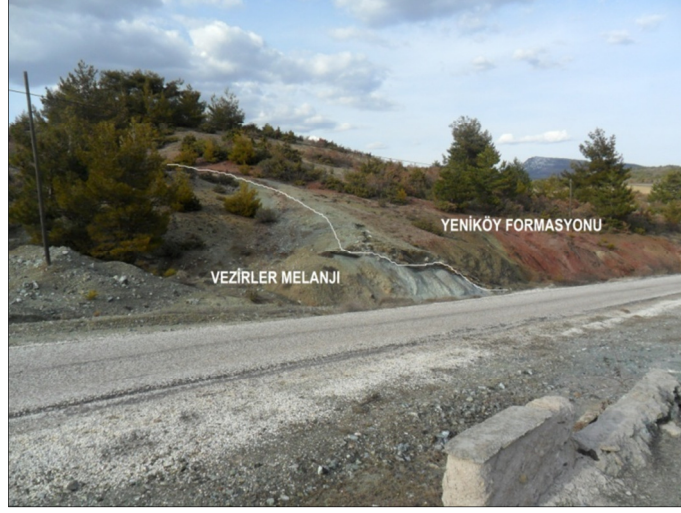
**Foto 1: Sorkunlu ile Dağyenice karayolu kenarında Vezirler melanjı ile Yeniköy Formasyonu arasındaki dokanak.**

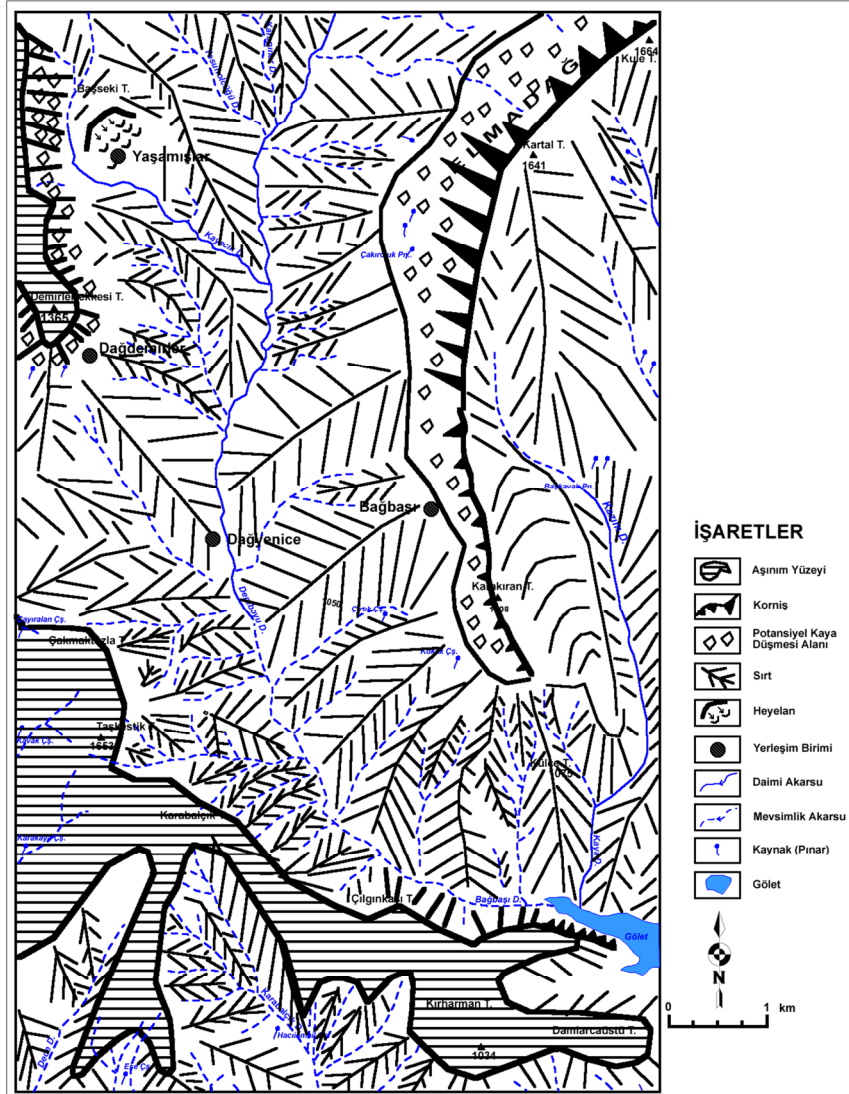
Şekil 4: Araştırma alanının jeomorfoloji haritası.

Elmadağ kütlesine güneydoğudan çıkış iki basamak vasıtası ile olmaktadır. Alt basamak 950-1000 metrelerde üst basamak ise 1150-1250 metrelerde yer almaktadır. Bu basamaklar KB-GD yönünde akış gösteren Gökpınar Dere, Kazım Dere gibi periyodik akışlı akarsular tarafından kesintiye uğratılmaktadır. 1250 metreden itibaren kütlenin eğim değerleri ani artış gösterir. Kütlenin güney

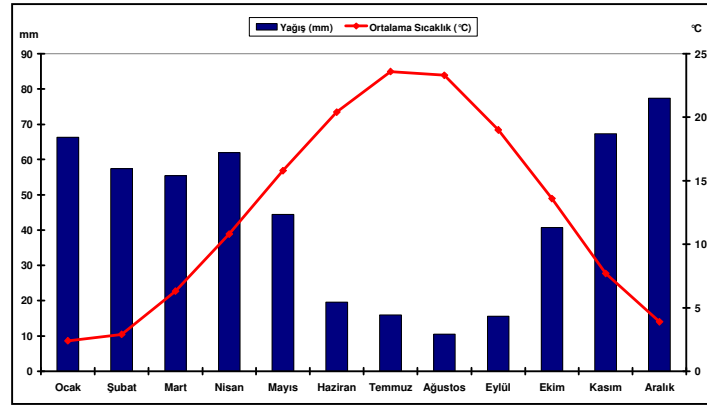
**Şekil 5: Uşak'ın aylık ortalama yağış ve sıcaklık grafiği.**

Ocak ayı en düşük ortalamaya sahip ay iken, Temmuz ve Ağustos ayları ise aylık ortalama sıcaklığı en yüksek aylar olarak belirlenmiştir (Uşak'ta Temmuz 23.6°C, Banaz'da Ağustos 21.6°C) (Tablo 1, Şekil 5-6). Yıllık amplitud Uşak'ta 21.2, Banaz'da 20.3 gibi bir değere sahiptir. Don olayı sık sık meydana gelmektedir. Uşak'ta don olaylı gün sayısı 65.3 gündür. Ekim-Mayıs arası sezon don olayının görüldüğü dönemdir. En fazla don olayı Ocak ayında görülmekte olup 17.4 günlük değere sahiptir. Sıcaklığın 0°C 'nin altına düşmesi donma ve çözölmeye bağlı mekanik çözölmelerin atışına yol açmaktadır. Kış mevsiminde eriyen kar suları trakiandezit, andezitik lavlar ve aglomeralar içindeki çatlaklar vasıtasıyla derinlere doğru sızarak geceleri donar ve çatlak aralıklarını genişleterek bloklar halinde parçalanmaya neden olur.

Mevcut istasyonların verilerine göre yıllık toplam yağış miktarı 497-640 mm arasında değişir. En fazla yağış Aralık, en az yağış ise Ağustos ayında düşer (Tablo 2, Şekil 5-6).

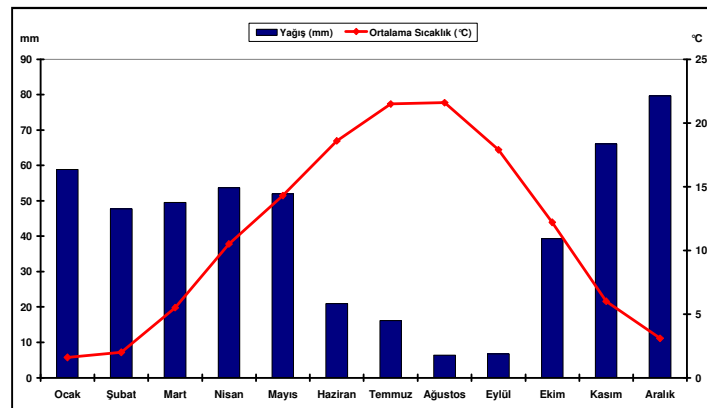
**Şekil 6: Banaz'ın aylık ortalama yağış ve sıcaklık grafiği.**

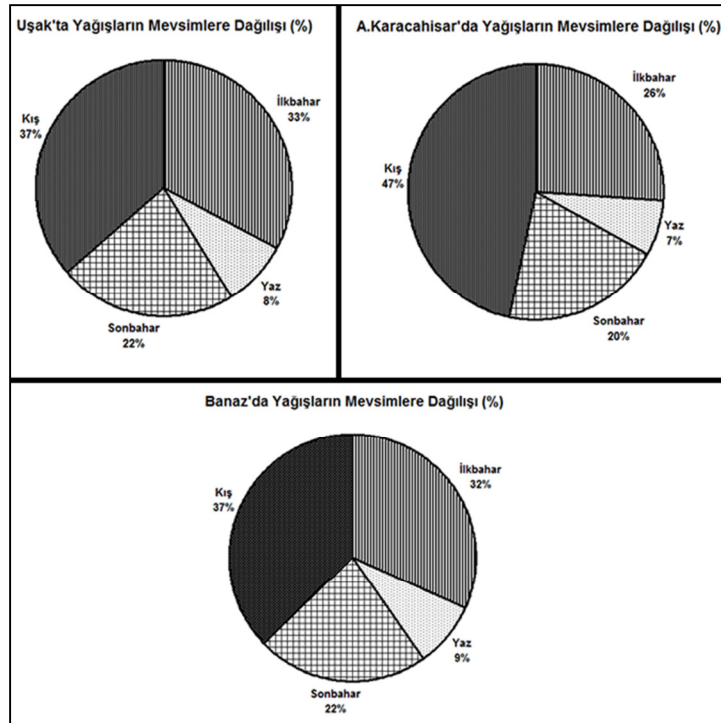
**Şekil 7: Yağışların mevsimlere göre dağılışı.**

Yağışların mevsimlere dağılışına bakıldığında kış yağış oranının en fazla, yaz yağış oranının ise en az olduğu görülür (Tablo 3, Şekil 7). Yağış rejimi açısından Ege kıyıları ile benzerlik göstermez. Kıyı kesiminde ve deniz etkisinin sokulduğu kısımda kış yağışlarının oranı oldukça yüksek yaz yağışlarının oranının oldukça düşük olmasına rağmen Uşak yöresinde yaz ve ilkbahar yağışlarının oranlarının arttığı kış yağışlarının oranının ise azaldığı dikkati çeker. Yağışların mevsimlere dağılışı açısından saha Marmara yağış rejimine benzerlik gösterir (Günel, 1995: 88).

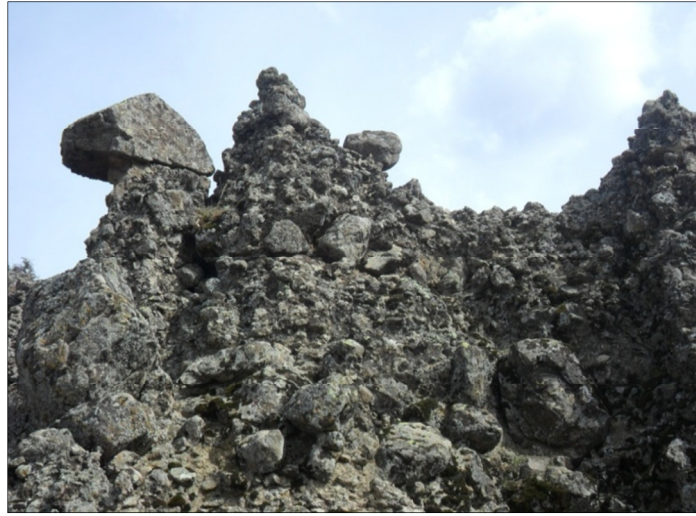
**Foto 2: Gezbeli Sırtı batısında aglomeraları oluşturan volkanik bloklar.**

Köyü tehdit eden kayaların kökeni 1200-1300 metre yükseltisine sahip yamacın üst kesiminde 7-9 metre kalınlığına sahip dik çıkmalar halindeki trakiandezit ve andezitik lavlara ait bloklar ile alt kesimdeki aglomeralar içindeki ayrışma sonucu ortaya çıkmış olan volkanik kütlelerdir (Foto 2). Lav blokları köşeli iken aglomeraları oluşturan kütleler genelde yuvarlak haldedir. Blokların altında yer alan aglomeralar lavlara göre daha hızlı ayrışmaya maruz kaldığından dolayı üsteki bloklar yerçekiminin bir sonucu olarak düşmekte ve yuvarlanarak yerleşmeye kadar inmektedir. Boyutu 3 metreye ulaşan volkanik unsurlardan oluşan, heterojen yapıdaki aglomeralar, lavlara göre daha hızlı bir şekilde fiziksel parçalanma ve kimyasal ayrışmaya uğramakta, altı oyulan lavlar ise desteksiz kaldığından dolayı yuvarlanmaktadır.

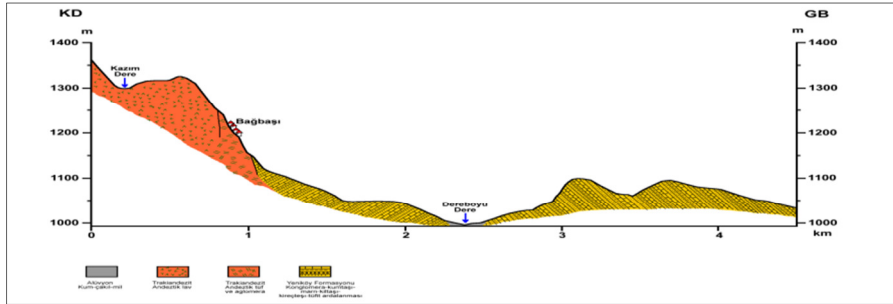
Şekil 8: Araştırma alanının KB-GD yönlü enine kesiti.

Bağbaşı Köyü'nü tehdit eden kaya blokları, köyün doğusunda yer alan Gebzeli sırtı kesiminde bulunmaktadır. Karakıran Tepe (1208 m) ile Kartal Tepe (1641 m) arasında uzanan Gezbeli sırtı üzerinde köy sakinlerinin Çatalkaya adını verdiği mevkideki kaya blokları yerleşim birimini tehdit etmektedir (Foto 3). Asimetrik enine profilili sırtın batı yamacı 35-45° arasında değişen eğime sahiptir. Yamacın eğim değeri, kuzeye doğru çıkıldıkça artmaktadır. Eğim değeri ile litolojik yapı arasında sıkı ilişki vardır. Lav kütlelerinin başına isabet eden kısımda eğim değeri yüksek iken, aglomeralara isabet eden kısımda eğim değeri nispeten daha azdır. Bu nedenle lavlar, alnı batıya bakan diklikler şeklinde topografyada dikkati çekmektedir. Bu yamaçta yer alan aglomeralar ve trakiandezit-andezit lavlardan oluşan bloklar yerleşmeyi tehdit etmektedir(Şekil 8).

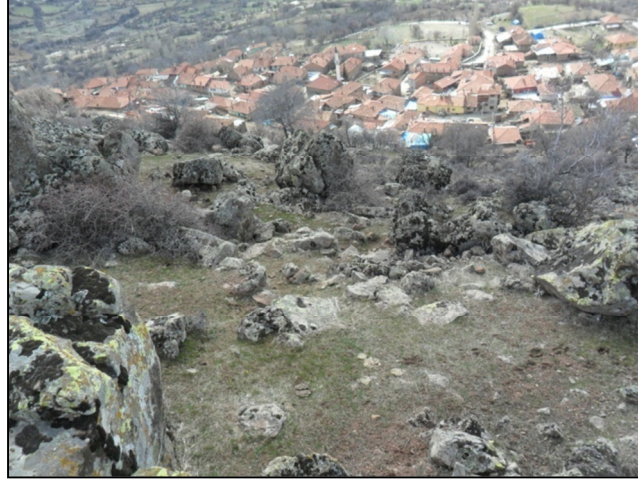
**Foto 3: Dik yamaçtan Bağbaşı Köyü'nün görünümü.**

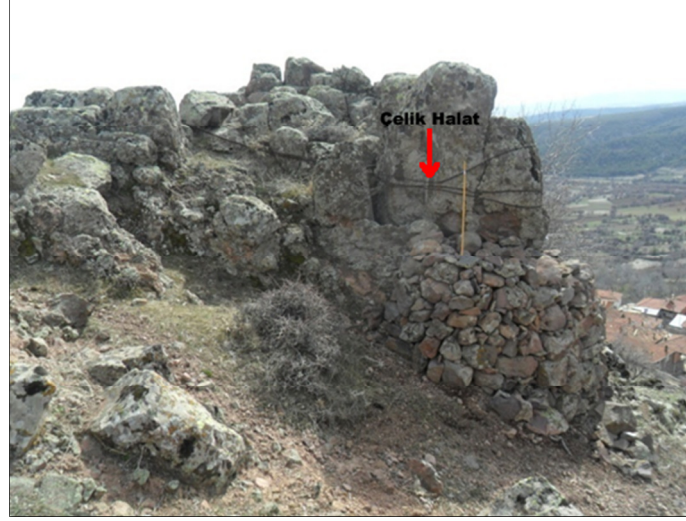
**Foto 4: Düşme tehlikesi olan kayalar çelik halatlarla bağlanmış ve hareketini engellemek için taş duvarlarla sabitleştirilmeye çalışılmıştır.**

Yaklaşık 1 km uzunluğunda 200 metre genişliğindeki yamaç zonunda yer alan kayalar köye kadar inmektedir. 1200 metre ile 1300 metre arasında uzanan yamaç stabil olmayan bloklarla kaplıdır. Kaya bloklarının meskenlere uzaklığı 15 m ile 150 m arasında değişmektedir. Kaya düşmesi tehdidi altında 22 konut bulunmaktadır. Kaya kütleleri  $0,5 \text{ m}^3$  ile  $25 \text{ m}^3$  arasında değişen büyüklüktedir. Tonlarca ağırlığa sahip bloklar bulunmaktadır. Blokların bir kısmı düşmemesi için ya çelik halatlarla bağlanmış ya da blokların hareket edebileceği kısımlar taşlarla destekleme yoluna gidilerek sabitlenmeye çalışılmıştır (Foto 4). Kaya kütlelerinin bir kısmı ise balyozlarla kırılmıştır. Kaya düşmesi sonucunda ölüm ve yaralanma olayı meydana gelmemiş ama zaman zaman meydana gelen kaya düşmesinden meskenler zarar görmüştür. Nitekim 1994 yılında meydana gelen kaya düşmesinde iki mesken tahrip olmuş, Bayındırlık ve İskân Müdürlüğü, tehlike arz eden kayaları çelik tellerle bağlamıştır. Çelik tellerin zamanla çürümesi, kaya düşmesi tehlikesini tekrar gündeme getirmiştir.

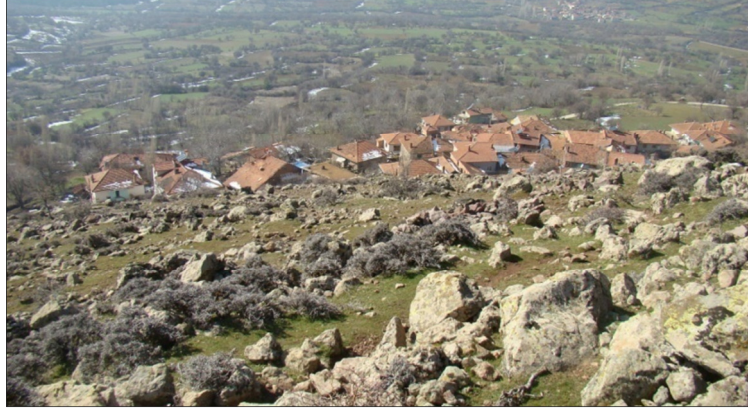
**Foto 5: Bağbaşı Köyü konutları ve düşme riski yüksek kaya blokları.**

kısının bir yüklenici firma tarafından ıslah edildiği ve büyük bir kısmının halen ıslah edilemediği belirtilmiştir. Kayaların tehdit oluşturmaya devam etmesi nedeniyle, Bağbaşı Köyü için halen Afete Maruz Bölge kararı devam etmektedir. Uşak İl Afet ve Acil Durum Müdürlüğü tarafından 06.04.2011 tarihinde jeolojik etüt yapılarak bir rapor hazırlanmıştır. Gerekli tedbirler alınmadığı takdirde bu kayaların her an yerleşim birimi üzerine yuvarlanma tehlikesi vardır (Foto 5). Köy sakinleri korku içinde yaşamlarını sürdürmektedir.
