## Sismik Tekstil ile Güçlendirilmiş Düşey Delikli Yığma Tuğla ve Bims Blokların Üç Noktalı Kesme Deneyi

Araştırma Makalesi

## Triplet Shear Tests on Brick and Pumice Blocks Strengthened by Seismic Textile

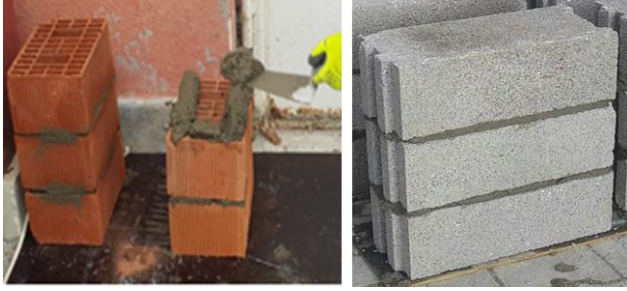
Üretilen 12 adet numune Şekil 2'de gösterilen üçerli bloklardan oluşturulmuştur. İlgili numunelerin geliştirilmiş cam kürecik esaslı yapıştırma sıvası kullanılmak suretiyle 6

Şekil 2. Deneylerde kullanılan üçlü test numuneleri

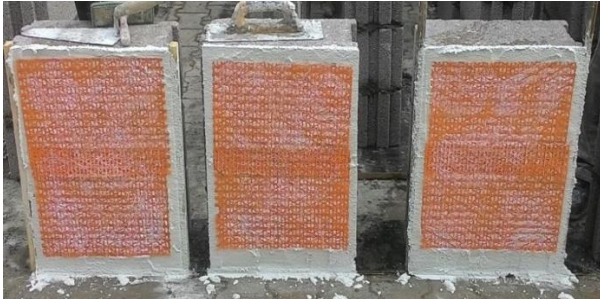
Söz konusu güçlendirme işlemi, Şekil 3'te gösterildiği üzere alkali dirençli cam elyaf ve polipropilen liflerden oluşan çok eksenli hibrit sismik tekstil malzemesi ve özel yapıştırma sıvasının bir kombinasyonudur. İlgili kompozit kumaşa ait düşey, yatay ve diyagonal doğrultuda ( $60^\circ$ ) çekme mukavemetinin ortalama değerleri ise sırasıyla 53.6 N/mm, 42.0 N/mm ve 14.4 N/mm'dir.

Şekil 3. Çok eksenli sismik hibrit tekstil malzemesi

Üçlü numunelerin oluşturulması amacıyla kullanılan derz malzemesi çimento harcı olup, çimento/kum hacimsel oranı 1/4'tür. Güçlendirme işlemi için öncelikle üçlü numune yüzeyine ince bir tabaka olacak şekilde genleştirilmiş cam kürecik esaslı sıva uygulanmış daha sonra ise sismik kumaş yapıştırılarak bu kumaşın üzeri tekrar ilgili özel sıva ile sıvanmıştır. Bu işlem tüm numuneler için benzer şekilde olup numunelerin tek yüzeyi güçlendirilmiş ve sıva kalınlığı 2 cm olacak şekilde uygulama yapılmıştır.

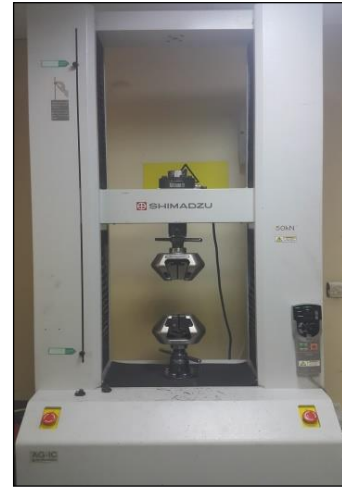
Çalışma kapsamında yürütülen 12 adet deney, Şekil 5'te verilen basma-çekme test cihazında gerçekleştirilmiştir.

Şekil 5. Basma-çekme test cihazı

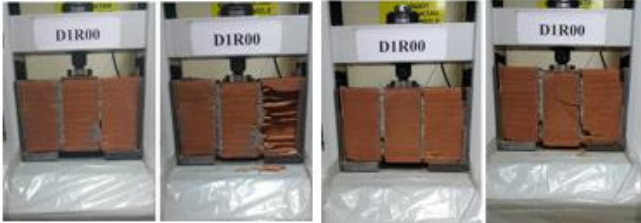
Her gruba ait üç numune olması sebebiyle D1R00-1, D1R00-2 ve D1R00-3 şeklinde isimlendirme yapılmıştır. D1R00-1 numunesi için üç noktalı kesme deneyi altında elde edilen maksimum kuvvet 12200 N olmuştur. Bu sete ait 2. ve 3. numuneler de benzer şekilde test edilmiş ve çatlak formları Şekil 7’de gösterilmiştir.

Şekil 7. D1R00 grubuna ait 2. ve 3. numunelerin deney öncesi ve sonrasındaki durumu

Kesme kuvvetine maruz bırakılan ikinci numunede sağ tarafta bulunan tuğla tamamen parçalanmış ve ortadaki tuğla derz düzleminden kayarak gevrek bir göçme mekanizması oluşmuştur. D1R00 deney setine ait son numunede ise ilk çatlaklar sağ tarafta bulunan tuğlanın alt kısmında meydana gelmiştir. Kesme kuvveti maksimum değeri olan 15 kN seviyelerine ulaştıktan sonra numunenin yatay yük taşıma kapasitesinde ani bir düşüş gözlenmiş ve ortadaki tuğlada oluşan çatlaklar oldukça genişlemiştir. Kullanılan tuğlaların 135 mm olması gereken kenarları, üretim kaynaklı kusurdan ötürü daha küçük olduğundan; numune L profillere yerleştirilirken, derz düzlemi L profilin bittiği noktaya denk gelmemiş ve mesnede oturan sağ tuğlanın derze yakın köşesinde gerilme yığılmaları meydana geldiğinden kırılmalar gözlenmiştir. D1R00-2 ve D1R00-3 numuneleri için ise maksimum kesme kuvveti değerleri 12920 N ve 15316 N olarak ölçülmüştür. Kuvvet-yer değiştirme ilişkileri Şekil 8’de karşılaştırmalı olarak sunulmuştur.

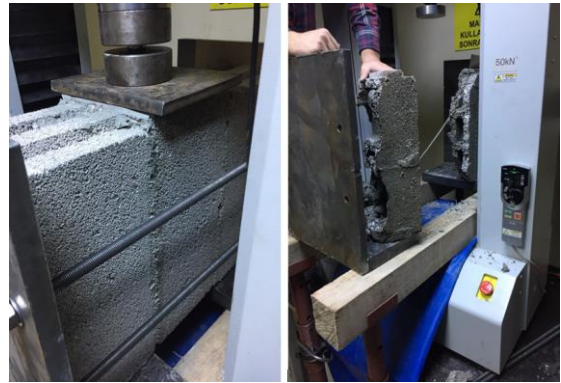
Güçlendirilmemiş bims numunelerin isimlendirilmesinde ise D3R00 kodu kullanılmıştır. Bu gruba ait üç adet numune üzerinde gerçekleştirilen deneylerde, kuvvet-yer değiştirme eğrileri elde edilmiştir. D3R00 grubuna ait 1. numunenin yükleme öncesi ve kesme kuvvetine maruz bırakıldıktan sonraki durumları Şekil 9’da verilmiştir.

Şekil 9. D3R00 grubuna ait 1. numunenin deney öncesi ve sonrasındaki durumu

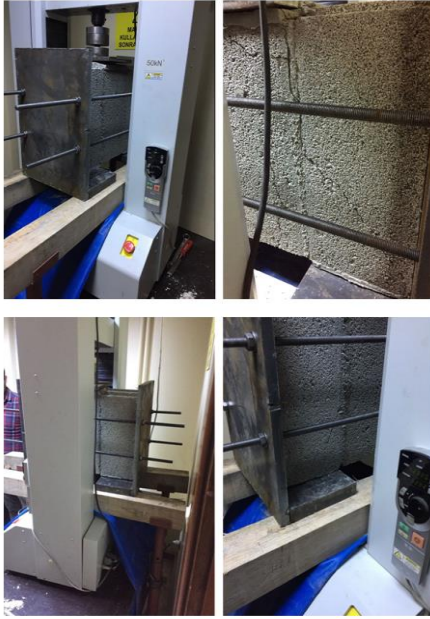
Güçlendirme olmaksızın dikkate alınan bims grubuna ait numunelerde; D3R00-1 için üç noktalı kesme deneyi altında 31073 N olarak belirlenen maksimum kuvvet, D3R00-2 için 23607 N ve D3R00-3 için 31384 N olarak elde edilmiştir. Bu sete ait 2. ve 3. numunelerin çatlak formları da Şekil 10’da gösterilmiştir.

**Şekil 10.** D3R00 grubuna ait 2. ve 3. numunelerin deney öncesi ve sonrasındaki durumu

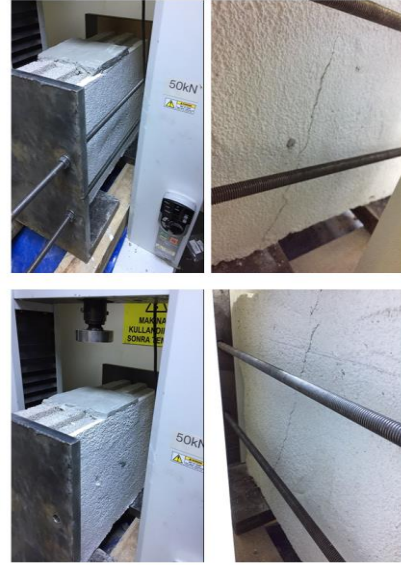
D31G03-2 ve D31G03-3 numuneleri için de aynı yol izlenerek çatlak biçimleri, maksimum kesme kuvveti ve dayanım parametreleri saptanmıştır.

Şekil 16. D31G03-2 ve D31G03-3 numunelerinin deney öncesi ve sonrasındaki durumu
