TITLE: Igdir-Aralık`ta rüzgar erozyonu çalışmaları

**İĞDIR-ARALIK'TA RÜZGAR EROZYONU ÇALIŞMALARI**Mücahit KARAOĞLU<sup>1</sup><sup>1</sup>*İğdir Üniversitesi, İğdir Ziraat Fakültesi, Toprak Bilimi ve Bitki Besleme Bölümü*

**WIND EROSION STUDIES IN IĞDIR-ARALIK****ABSTRACT**

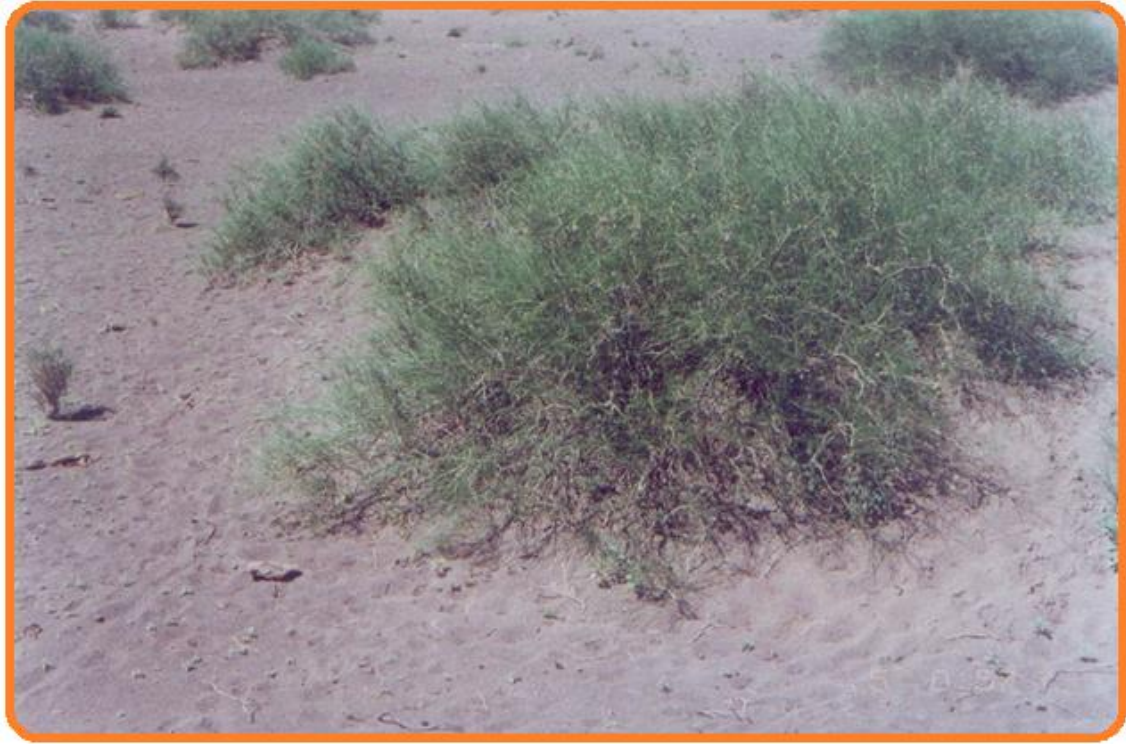
Şekil 2. *Ephedra distachya* (Ebu cehil çalısı)

Erozyon sahasındaki doğal bitki örtüsü yaygın olarak, *Ephedra distachya* grubundan, yöresel adıyla "Ebucehil Çalısı" diye bilinen derin köklü, sıcaklık farklılıkları ve kurağa dayanıklı, çalı formundaki bitkiler oluşturmaktadır (Şekil 2). Ebucehil çalısı tahrip edilmediği takdirde, taş kısmı 3-4 m genişleyerek toprak yüzeyini örtmekte ve rüzgarla oluşan kum hareketini azaltmaktadır. Yine erozyon sahasında diğer çalı türlerinden oluşan zayıf ve yetersiz bitki örtüsü mevcuttur.

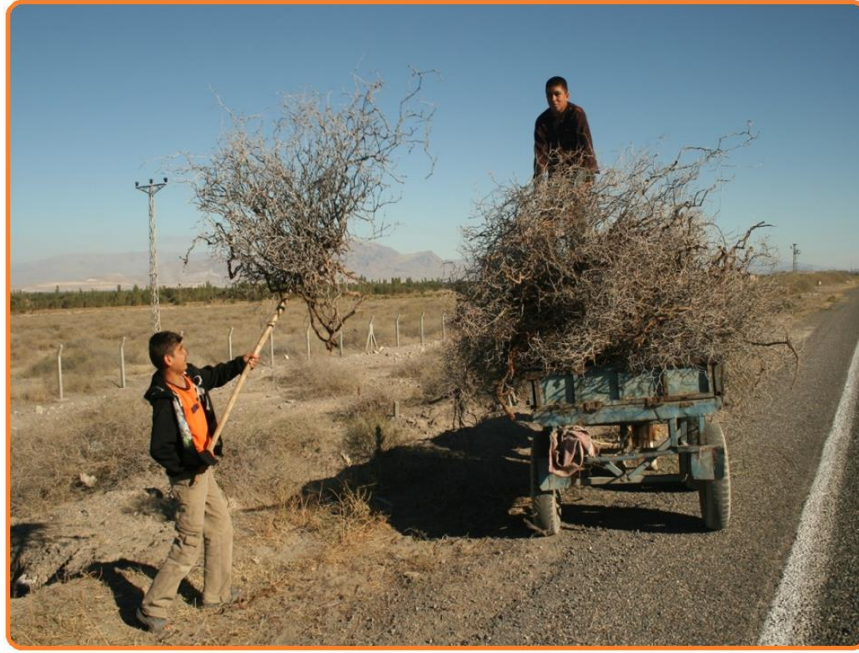
**Şekil 3. Bölge insanının rüzgar erozyonuna katkıları**

Iğdır-Aralık'ta topraklar mevcut durum itibariyle ekonomik tarım için uygun olmadığından halkın büyük bir kesimi hayvancılıkla uğraşmaktadır. Erozyon sahasındaki yoğun hayvan otlatması ve geçişi sebebiyle bu bölgede erozyonu önleyen ve bölgede doğal olarak bulunan Ebucehil Çalısı, korumaya yönelik çalışmalar başlayıncaya kadar, uzun yıllar tahrip edilmiş, hatta yakacak olarak kullanılmıştır (Şekil 3).

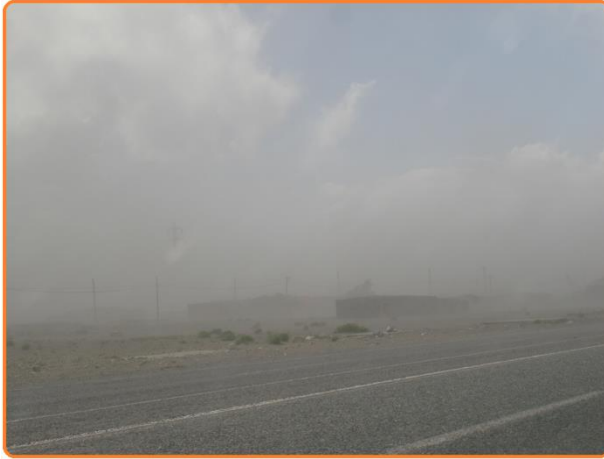
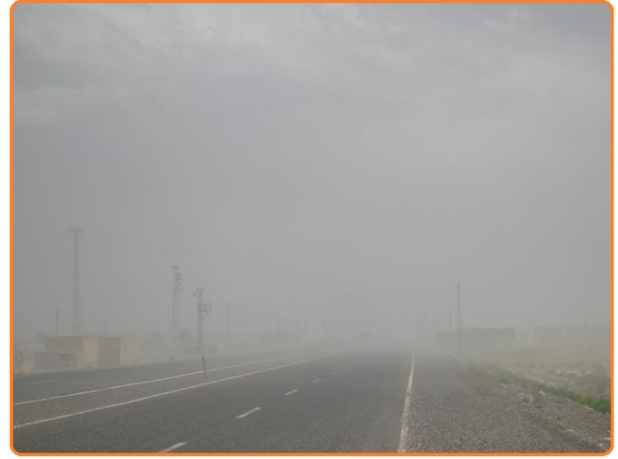
**Şekil 4. Iğdır-Nahçıvan karayolunda rüzgar erozyonu etkileri**

Özellikle korumaya yönelik çalışmalar başlatılmadan önceki dönemlerde, kuvvetli rüzgârlar etkisiyle meydana gelen rüzgar erozyonunun üçüncü safhası olarak ifade edilebilecek havada asılı parçacıkların taşınması (suspension) ve diğer bir deyişle kaçak tozlar sebebiyle yaşam olumsuz etkilenmiş, kum püskürtmesi ve toz sürülmesi erozyon sahasının ortasından geçen Iğdır-Nahçıvan karayolunda trafiği durma noktasına getirmiş, rüzgârın taşıdığı sediment sahanın bitişiğindeki yerleşim yerlerinde birikmiş, sulama amaçlı tarımsal yapılar kullanılamaz duruma gelmiştir (Şekil 4, 5, 6). Bu sayılan zararların dışında taşınan sediment, yetersiz miktarda olan verimli tarım arazilerini kaplayarak toprağa zarar vermiştir.

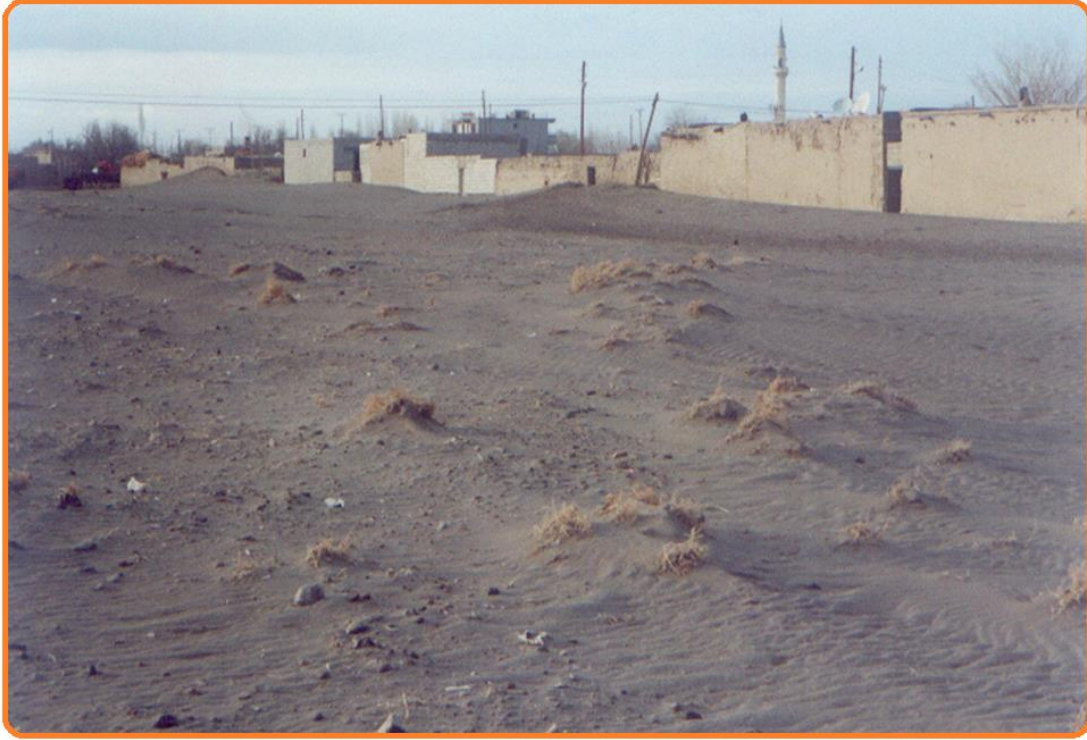
**Şekil 5. Yerleşim yerlerinde sediment birikimi**

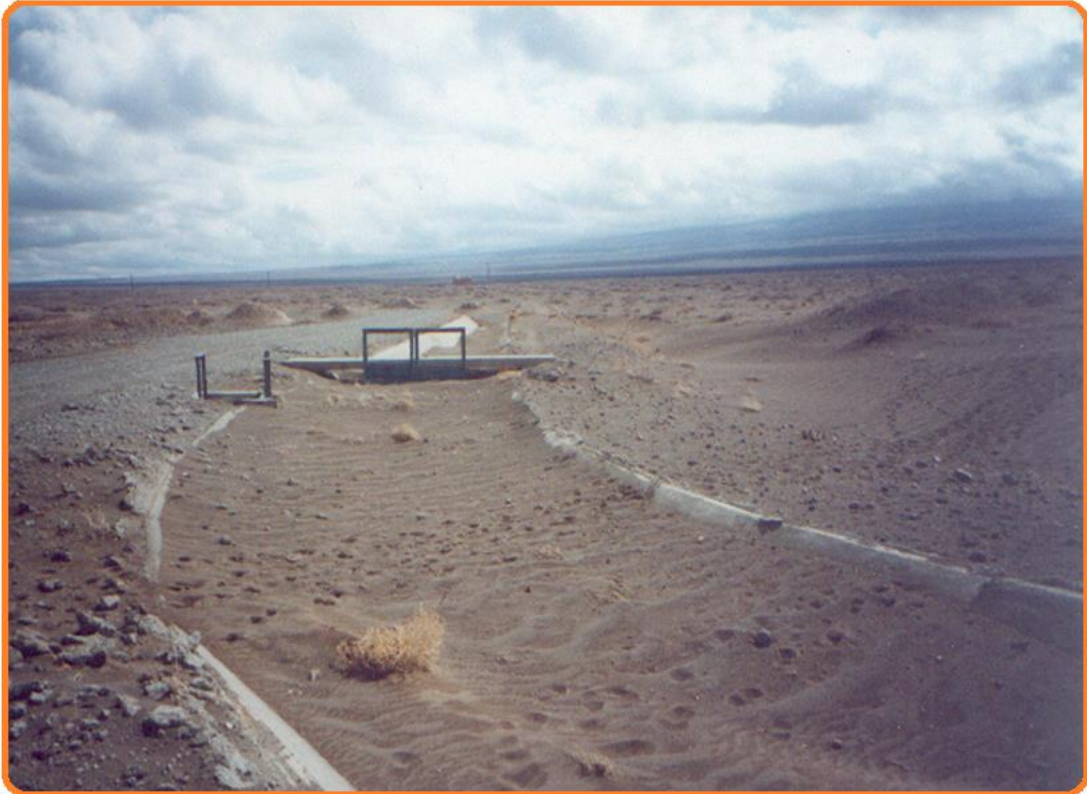
**Şekil 6. Sulama yapılarında sediment birikimi**

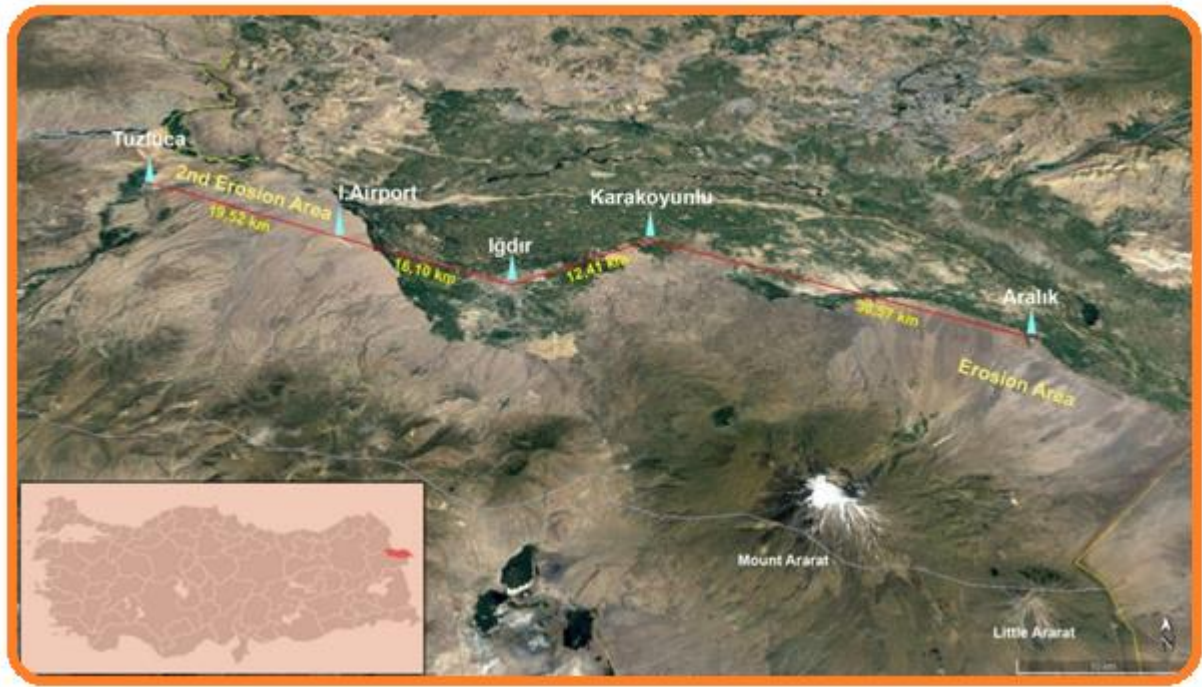
Şekil 8. Iğdır rüzgâr erozyon sahaları

Burada dikkat çeken husus, Türkiye'nin ikinci en büyük rüzgâr erozyon sahası olarak bilinen Aralık'a ait kuvvetli rüzgâr esme sayılışları, Iğdır havaalanı, Karakoyunlu ve Tuzluca'ya ait kuvvetli rüzgâr esme sayılışlarından daha azdır. Tuzluca ve Karakoyunlu'da çıplak araziler fazla değildir ve çok engebelidir (Şekil 8). Ancak Iğdır havaalanının bulunduğu bölge hem rüzgâr potansiyeli ile hem de geniş çıplak arazilere sahip olması sebebiyle Iğdır'ın **ikinci rüzgâr erozyon sahası** olarak değerlendirilmiştir (Çizelge 1).

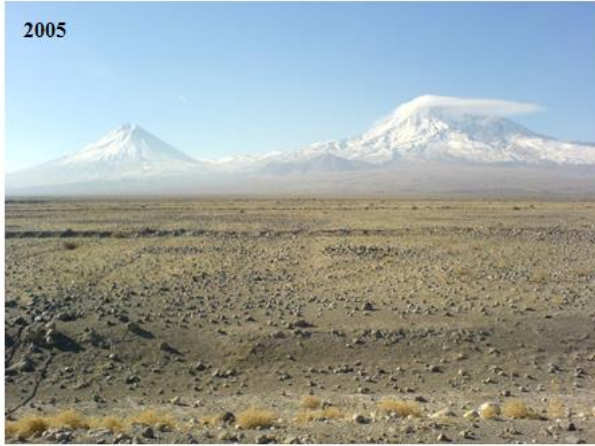
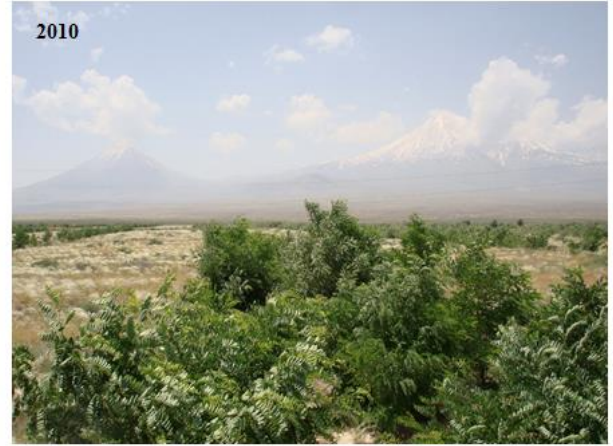
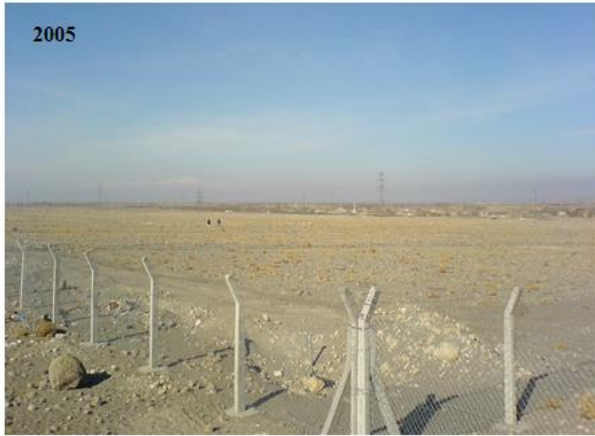
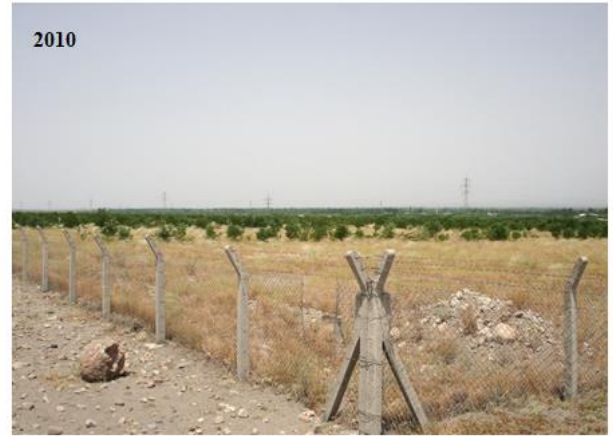
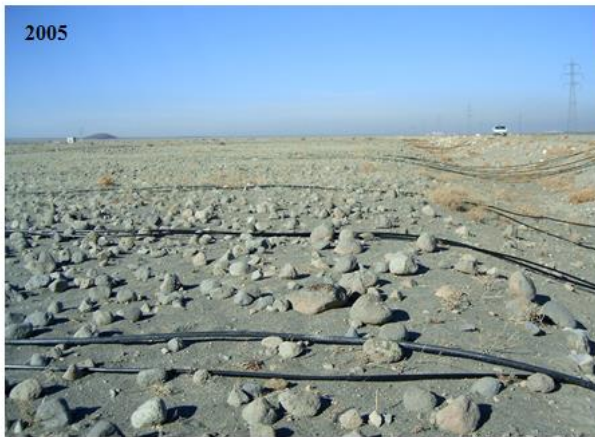
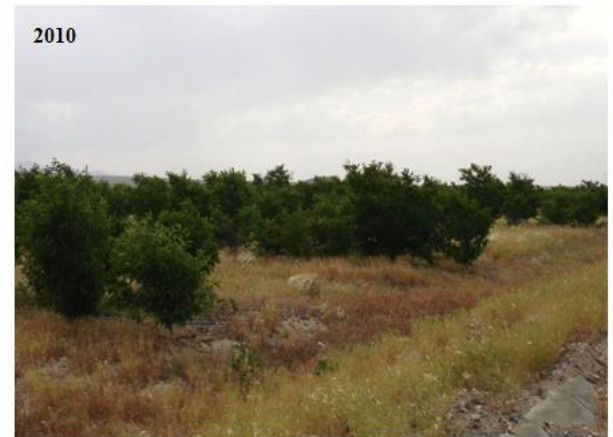
Şekil 10. Iğdır-Aralık rüzgar erozyon sahasında koruma çalışmaları ve sonuçları

Iğdır-Aralık rüzgar erozyon sahasında yürütülen proje destekli ve koruma amaçlı bu çalışmalar sonuçlarını vermiştir. Bu gelişmeler Şekil 9 ve 10 da karşılaştırmalı olarak verilmiştir.
