## ÇARŞAMBA ÇAYI'NIN 15 ARALIK 2010 TARİHLİ TAŞKINI VE BOZKIR'DAKİ (KONYA) ETKİSİ

### *Çarşamba River's Overflow on the date of 15 December 2010 and It's Effect in Bozkır (Konya)*

Bu çalışmada Çarşamba Çayı'nın 15 Aralık 2010 tarihli taşkını incelenmektedir.

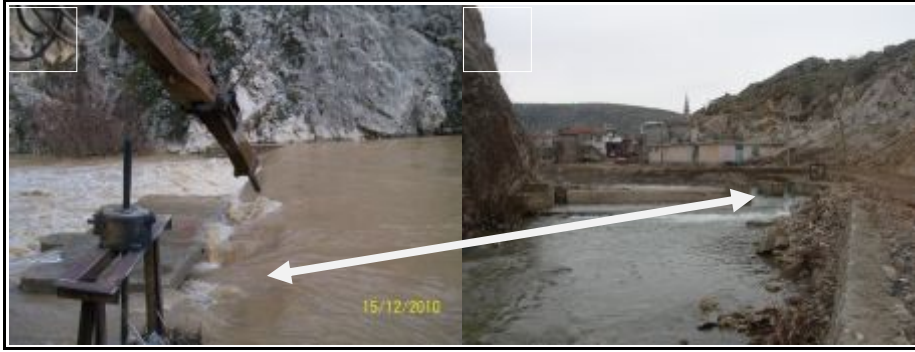
Akarsu yatağı Bozkır şehir merkezinde kanal içine alınmış olsa da bu kanal içinde yapılan bazı süs unsurları ile DSİ tarafından yerel sulama amaçlı kurulan regülâtörün akarsuyun normal akışını engellemesi söz konusudur (Fotoğraf 1).

**Fotoğraf 1:** Bozkır Çıkışında Sulama Amaçlı Regülâtör. A- Taşkın Esnasında Regülâtörün Yıkım Anı, B-Yıkımdan Sonraki Durumu

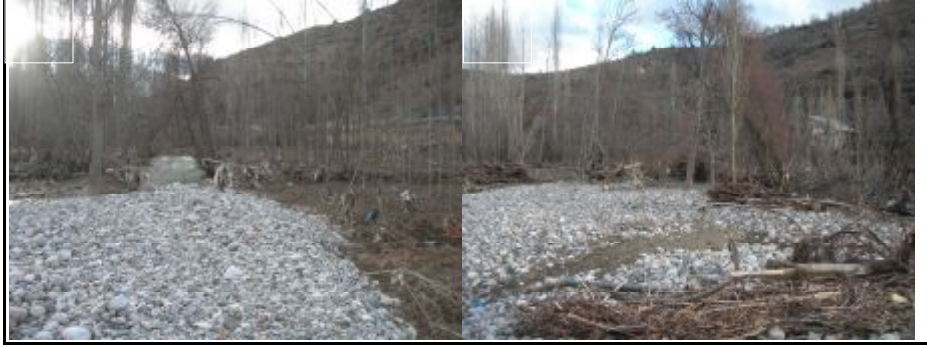
tarım alanlarının çok kısıtlı olduğu bölgede meydana gelen taşkın izleri sahada yaptığımız incelemeler sırasında varlığını sürdürmekteydi. Bağ ve bahçeler daha çok taş, çakıl, mil vb. unsurlardan zarar görmüştür (Fotoğraf 2).

**Fotoğraf 2 A ve B:** Taşkın Sonrasında Vadi Tabanındaki Bahçelerin Durumu (Bozkır Çağlayan Arası)
