## BİTLİS TARİHİ HATUN ÇEŞMESİ KORUMA ÇALIŞMALARI HAKKINDA BİR ARAŞTIRMA

### A RESEARCH ON PRESERVATION WORKS FOR HISTORICAL HATUN FOUNTAIN OF BİTLİS

Şahabettin ÖZTÜRK\*

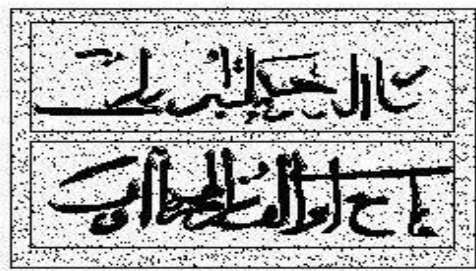
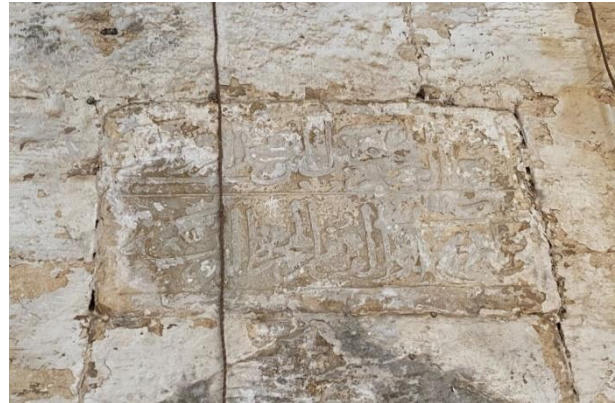
**Res. 5-6:** Hatun Çeşmesi Kitabe Çizim ve Görünüşü (Ş. Öztürk-2021)

Hatun Çeşmesi, 01.12.1989 tarihinde Diyarbakır Kültür ve Tabiat Varlıkları Bölge Kurulu tarafından 317 sayılı karar ile “Anıt” yapı olarak tescil edilmiştir. Çeşme alınlığında yer alan iki yatay kartuşlu 0.37x0.56 m. ölçülerindeki dikdörtgen planlı kitabede H.1000/M. 1592 yılında Ata Muhammed Oğlu Hüseyin tarafından inşa edildiği bildirilmektedir (Res. 5-6).

(هذا)؟ الحسنه حسين بن اتا محمد.....في تاريخ اولى الف من الهجرة النبويه

“(Bu)? hasene (hayrat) Ata Muhammed Oğlu Hüseyin’dir. Tarihi Nebi hicretinden ilk bin yılı. H.1000/1592. “

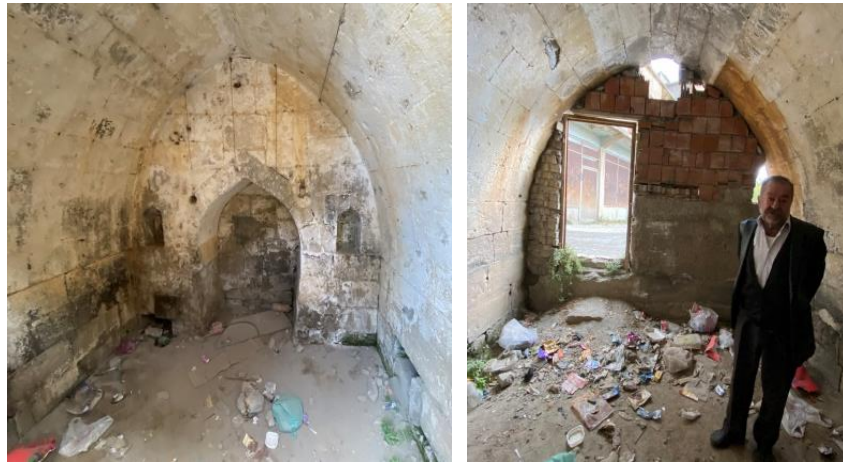
Res. 9-10: Hatun Çeşmesi İç Mekân Görünüşleri (Ş. Öztürk-2022)

Hatun Çeşmesi, oldukça yalın inşa edilmiş, kitabe ve kaş kemerli iki adet niş dışında herhangi bir süsleme unsuru bulunmamaktadır (Res. 7-10).
