TITLE: Tarihi ve Kültürel Süreklilik Baglaminda Sait Bektimur Evi'nin Yeniden Kullanimi

## Tarihi ve Kültürel Süreklilik Bağlamında Sait Bektimur Evi'nin Yeniden Kullanımı

## Reuse of Sait Bektimur House in the Context of Historical and Cultural Continuity

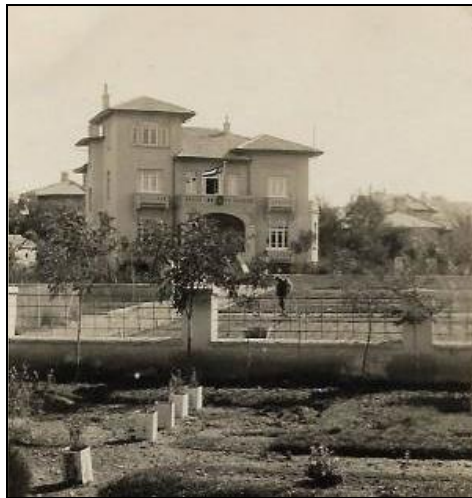
**Şekil 3. Yapının Irak Elçiliği olarak kullanılması (İşçen, 2017)**

Yapı, Ankara Şehri İmar Müdürlüğü arşivlerindeki bilgilere göre, dönemin bürokratlarından Sait BEKTİMUR tarafından yaptırılmıştır. Yapı, 1930'lu yılların sonundan 1940'lı yılların sonuna kadar Irak Sefareti (Elçilik) olarak da kullanılmıştır (Şekil 3).

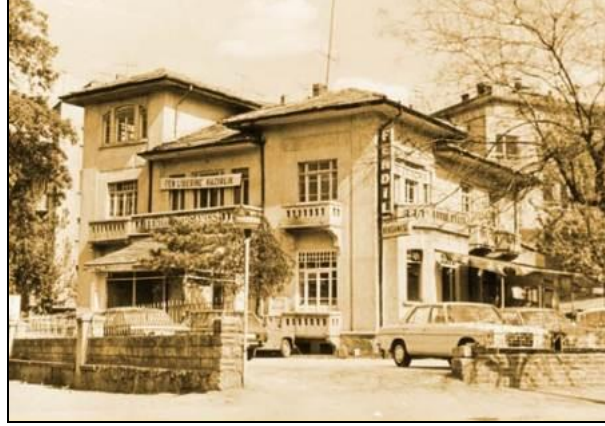
Şekil 4. Yapının dersane olarak kullanılması (Koyuncu, 2010)

Yapı 1950 yıllarında, köklü bir tadilata uğramış ve bu değişiklikle yapının artık konut olarak kullanılmayacağı anlaşılmıştır. 1950'li yıllardan itibaren de değişik kişiler tarafından dersane ve lokanta olarak kullanıma sunulmuştur (Şekil 4). Yakın zamanda yangın geçiren yapı, restore edildikten sonra kültür ve sanat faaliyetlerinde kullanılmak üzere T.B.M.M.'ye devredilmiş ve T.B.M.M. Mustafa Necati Kültür Evi adını almıştır.

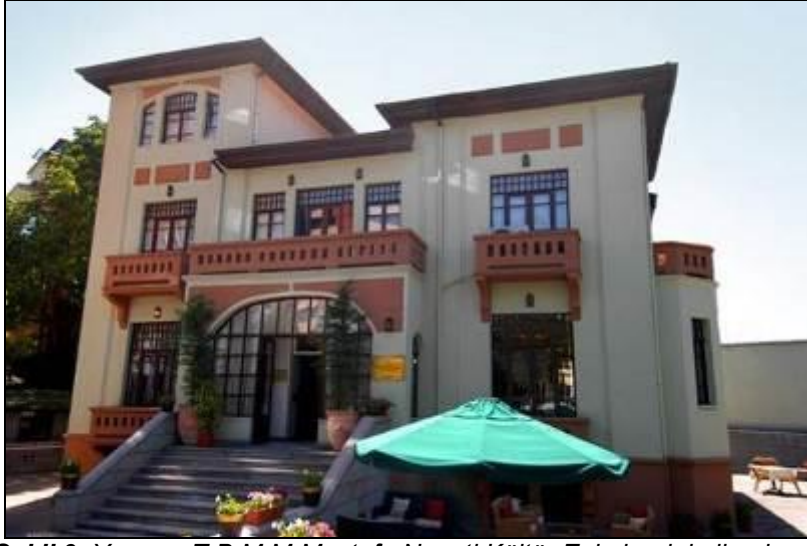
**Şekil 9.** Yapının T.B.M.M Mustafa Necati Kültür Evi olarak kullanılması

T.B.M.M. Mustafa Necati Kültür Evi, Meclis Eski Başkanı Köksal TOPTAN ile Kültür ve Turizm Bakanı Ertuğrul GÜNAY arasında 21 Ocak 2008 tarihinde imzalanan protokol ile kültür ve sanat faaliyetlerinde kullanılmak üzere Türkiye Büyük Millet Meclisine devredilmiştir (Anonim, 2017b).

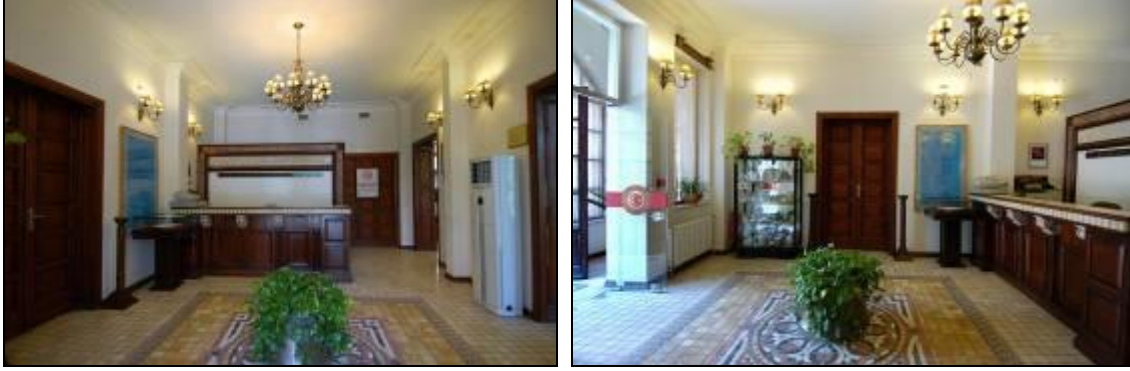
**Şekil 11.** Giriş holü-resepsiyon

(4.80 x 7.10) m büyüklüğündedir. Bu holden sergi salonu, yönetim mekânı, wc, mutfak ofisi ve merdiven sahanlığına geçilebilmektedir. Wc, mutfak ofisi ve merdiven sahanlığına açılan kapılar danışma bankosu aracılığı ile gizlenmiştir. Bu mekânda zemin döşemesi olarak mermer, duvar boyası olarak plastik boya ve tavan döşemesi olarak alçı tavan kullanılmıştır (Şekil 11).

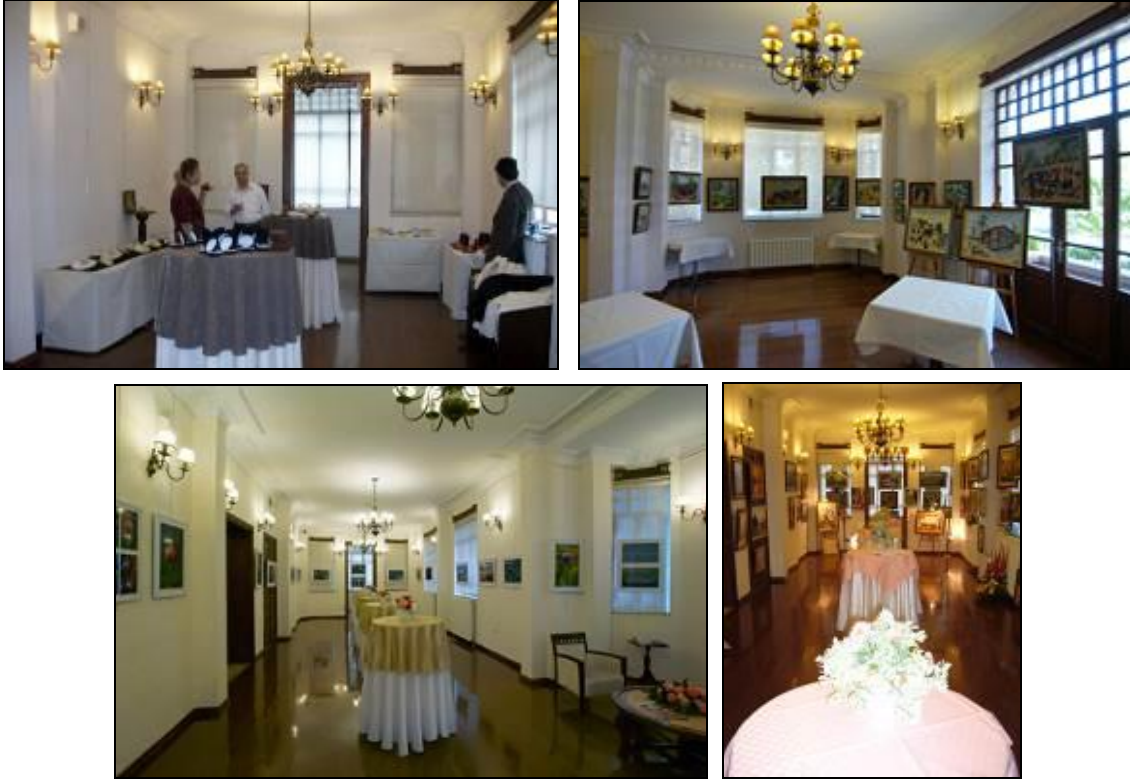
**Şekil 12.** Sergi salonu

Yaklaşık 55 m<sup>2</sup> büyüklüğünde olup giriş holüne açılmaktadır. Ana giriş cephesine bakan bir balkonu vardır. Bu mekânda zemin döşemesi olarak lamine ahşap, duvar boyası olarak plastik boya ve tavan döşemesi olarak alçı tavan kullanılmıştır. Sergi salonunda, TBMM Kültür Sanat ve Yayın Kurulu Başkanlığı tarafından kabul görmüş eserler, halka açık olarak sergilenmektedir (Şekil 12).

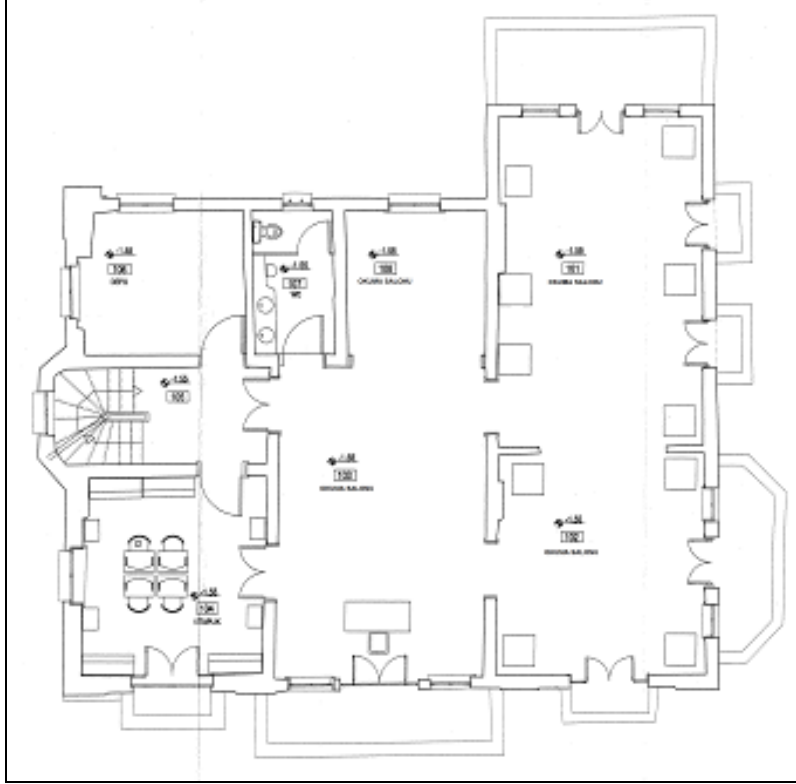
**Şekil 13.** Yapının birinci kat planı-restorasyon (Ankara Rölöve ve Anıtlar Müdürlüğü)

Yapının birinci katında 4 adet okuma salonu, kitaplık, depo ve wc bulunmaktadır (Şekil 13). Depo ve kitaplık mekânlarına erişim merdiven sahanlığından, wc mekânına erişim ise okuma salonundan (103) verilmiştir.

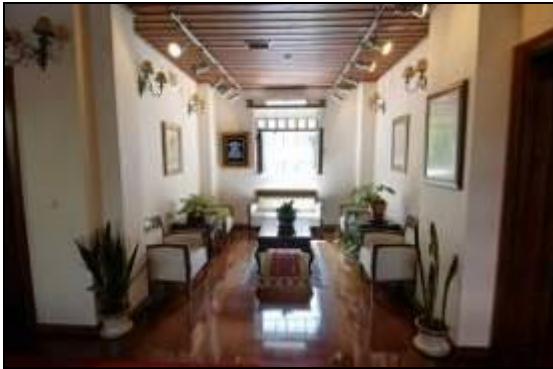
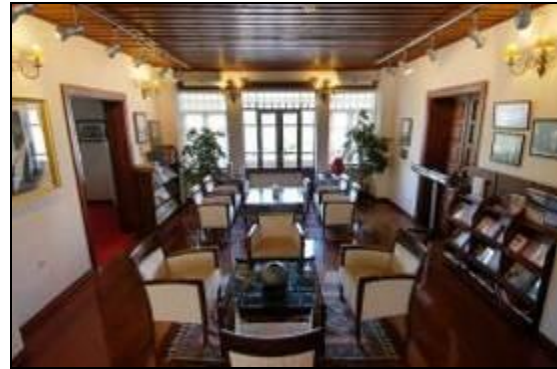
**Şekil 14.** Okuma salonu (108 ve 103 nolu mekân)

Zemin katta bulunan giriş holü, sergi salonu ve mutfak ofisi mekânlarının üst katı okuma salonu olarak tasarlanmıştır. Bu okuma salonlarının yapının üç cephesine yansıyan toplam 6 balkonu vardır. Bu mekânlarda zemin döşemesi olarak lamine ahşap, duvar boyası olarak plastik boya ve tavan döşemesi olarak alçı tavan kullanılmıştır. Okuma Salonunda; konferanslar, söyleşiler ve şiir dinletileri başta olmak üzere çeşitli kültürel faaliyetler düzenlenmektedir. Ayrıca, burada ziyaretçilere kitap, günlük gazete, internet vb. imkânlar sunulmaktadır (Şekil 14 ve 15).
