# Aprondaki Uçak Bakımının İş Sağlığı ve Güvenliği Açısından Genel Olarak İncelenmesi

Mukadder Igdi Şen<sup>1\*</sup>

## General Investigation of Aircraft Maintenance on the Apron in terms of Occupational Health and Safety

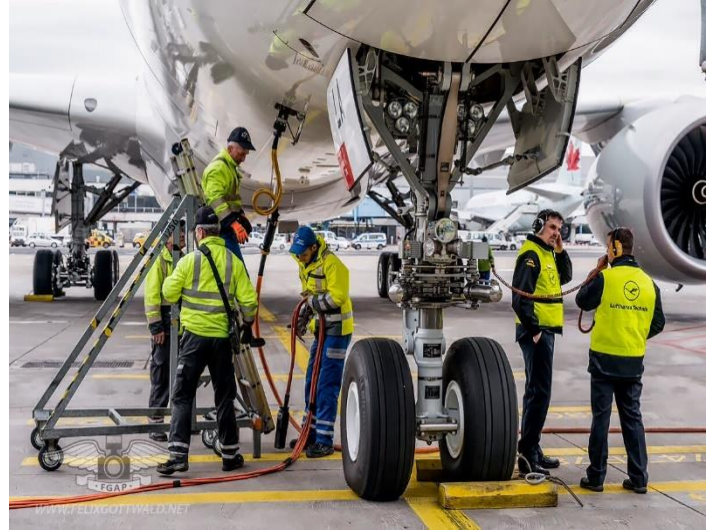
Şekil 1'de bir örneği görülen ve çoğunluğu apronda gerçekleşen hat bakım, "hava aracının söz konusu uçuşa hazır olmasını sağlamak için uçuş öncesi gerçekleştirilen her türlü bakım"dır. Hat Bakım, "arıza tespiti, arıza giderme, gerekli olması halinde, harici test ekipmanı kullanarak motor ve pervane gibi komponentlerin değişimi, belirgin uygunsuzlukları ortaya çıkaran, ancak kapsamlı muayene gerektirmeyen görsel muayeneleri içeren planlanmış bakım ve/veya kontroller, ayrıca, hızlı açılan erişim panellerinden/kapılardan görülebilen içyapı, sistem ve güç sistemi unsurları, kapsamlı söküm gerektirmeyen ve basit yöntemler ile gerçekleştirilebilen küçük çaplı onarım ve modifikasyonları" içerebilir [SHT-145: 8].

Şekil 1. Apronda yapılan uçak bakımı örneği [Bloga350, 2015].

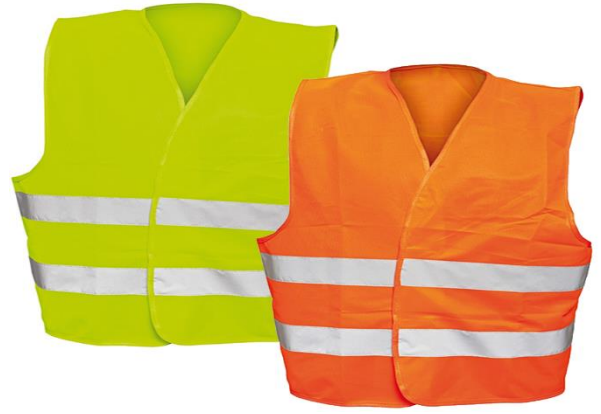
HEAŞ (2020)'de, öncelikle aprona çıkıldığında, Şekil 2'deki gibi yüksek görünürlüklü fosforlu yelek ya da reflektörlü giysi giyilmesi ve yakıt ikmali yapacak personelin, düştüğünde kıvılcım oluşturabilecek tornavida vb. sivri uçlu alet bulundurmaması, ayrıca kıvılcım çıkarabilecek türde ve kaygan tabanlı ayakkabılar giymemesi gerektiği belirtilmektedir.

Şekil 2. Aprona çıkanların giymesi gereken yelek örnekleri [Zgo, 2021].

HEAŞ (2020)'da ifade edilen fosforlu yelek ya da reflektörlü giysinin giyilmesi, çalışanın görülebilirliği için bir zorunluluktur. Kıvılcım oluşturmayaacak eşya ve ayakkabılar, olası yangının çıkmasını engelleyecektir. Ayrıca kaygan tabanlı ayakkabılar, çalışanın apron gibi düz bir zeminde, uçak içinde ve çevresinde düşmesine yol açabileceği için tercih edilmemelidir.

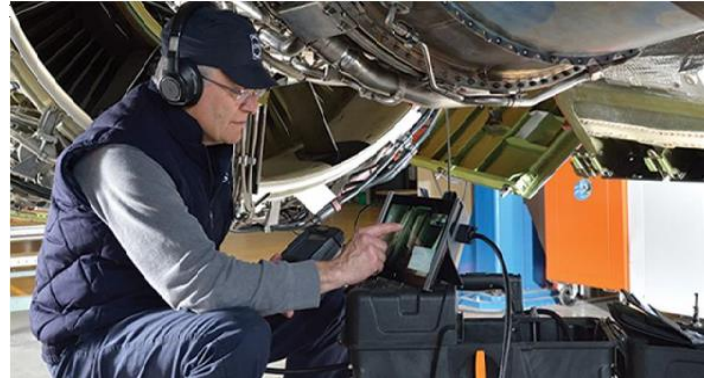
Garv (2015), yaptığı çalışmada konuyu yüksek ses ve motorun riskleri açısından ele almıştır. Bu çalışmaya göre, çalışan uçak motorundan gelen gürültü, geçici ya da kalıcı duyma problemi yaratabilir. Bu nedenle apronda çalışan personel, Şekil 3'de görüldüğü gibi bir kulak koruyucu kullanmalıdır. Uçak motoru çalışmaya başlamadan önce personel haberdar edilmelidir, çünkü motorun maksimum güçte çalışması sırasındaki hava alışı, motorun güvenlik alan sınırını dikkate almayan kişiyi ya da ortalıkta bulunan eşyaları motorun içine çekerek kişinin ölümüne sebep verebilir ve eşyaları parçalayabilir (bakınız Şekil 4). Düşük güçte bile motorun arkasında en az 30 metre mesafe bırakılmalıdır, çünkü sıcak jet patlamaları kişiye zarar verebilir. Hatta bu mesafe içindeki bir kamyonu bile kontrolsüzce itebilir. Bu nedenle motor yakınında çalışırken özel bir dikkat şarttır.

Şekil 3. Aprondaki yüksek sese karşı kulaklık kullanımı örneği [Xw,2019].

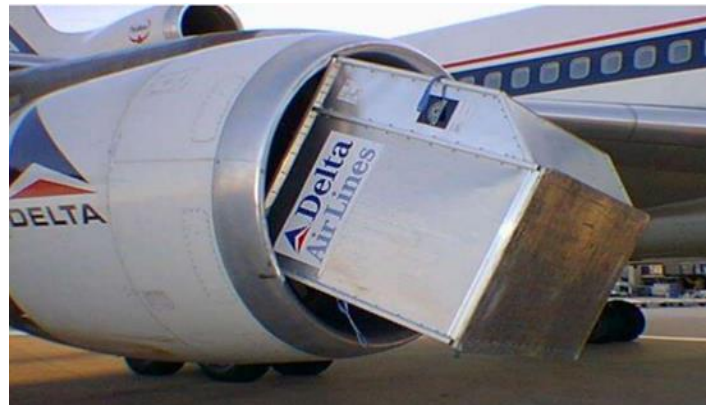
Şekil 4. Çalışan uçak motorunun çevreye verebileceği zarara bir örnek [Garv, 2015].

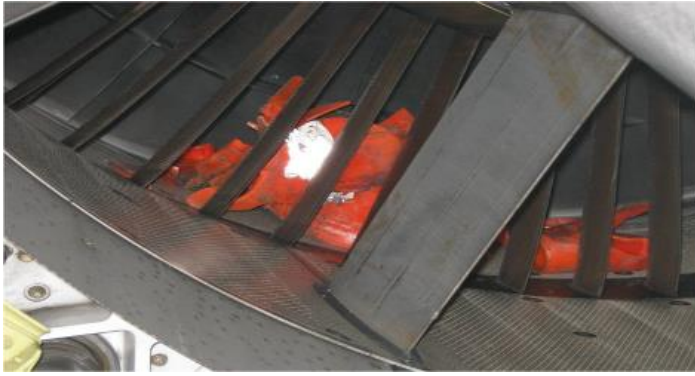
Şekil 5. 28 Şubat 2010’da Air Asya’ya ait Airbus A320’de hat bakım sonrası unutulmuş ve uçuştan önce farkedilmiş bir FOD [AA1,2010].

AA1 (2010) ve AA2 (2017)'de belirtilen FOD'lar, bakım elemanının gerçekleştirdiği çalışma sonrası unutulmuş malzemelerdir. Kaza olmaması için olası durumlara karşı çalışanlar daha dikkatli olmalıdır. Garv (2015)'de de belirtildiği gibi FOD kontrolü mutlaka yapılmalıdır.

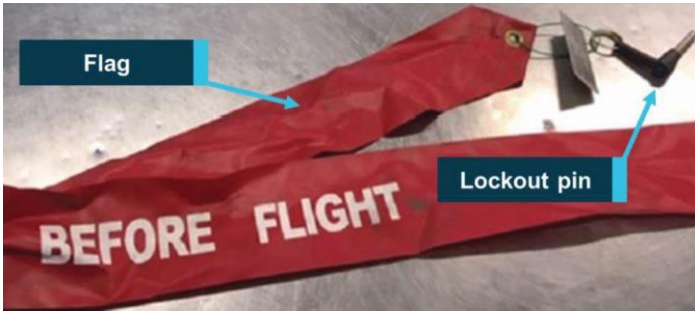
Şekil 6. 18 Aralık 2017’de Jetstar Airways’ ait Airbus A320-232’de hat bakım sonrası unutulmuş ve uçuştan sonra tespit edilmiş bir FOD örneği [AA2,2017].

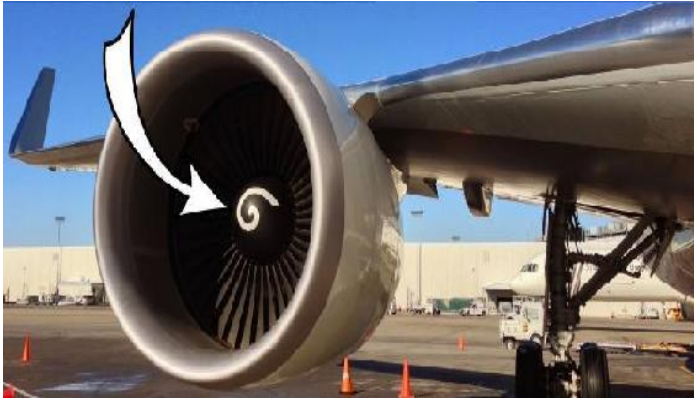
Hoke (2015)’un çalışmasında motorun çalıştığını göstermek amacıyla uçak motorlarının rengine göre farklı renkte ve genellikle beyaza boyanan döner spirallerin, uçak üreticileri tarafından motorun ön dış kısmına belirteç olarak yerleştirildiği (bakınız Şekil 9 ve Şekil 10), bu nedenle motorun yakınlarında çalışmadan önce, hem sese hem de bu spirallerin dönüp dönmediğine dikkat edilmesi gerektiği vurgulanmıştır.

Şekil 10. Uçak motorlarında kullanılan döner spiral örneği  
[Hoke, 2015].

Hoke (2015)'un çalışmasında ifade edildiği gibi, motorun yakınlarında çalışmadan önce motorun hem sesine hem de çalıştığına anlaşılmaması için üzerleri Şekil 9 ve Şekil 10'da örnekleri görülen şekilde boyanan spirallerin dönüp dönmediğine dikkat edilmelidir.
