**FARKLI YÜZEY HAZIRLAMA TEKNİKLERİ KULLANILARAK UYGULANAN CAM İYONOMER ESASLI FİSSÜR ÖRTÜCÜNÜN MİNE MİKROSERTLİĞİNE ETKİSİNİN VE MİNEYLE BAĞLANTISININ TARAYICILI ELEKTRON MİKROSKOP ALTINDA İNCELENMESİ**

**SCANNING ELECTRON MICROSCOPE AND MICROHARDNESS EVALUATION OF GIC SEALANT APPLICATION AFTER DIFFERENT ENAMEL TREATMENT PROCEDURES**

Yrd. Doç. Dr. Eda HAZNEDAROĞLU\*

Prof. Dr. Ali MENTEŞ\*

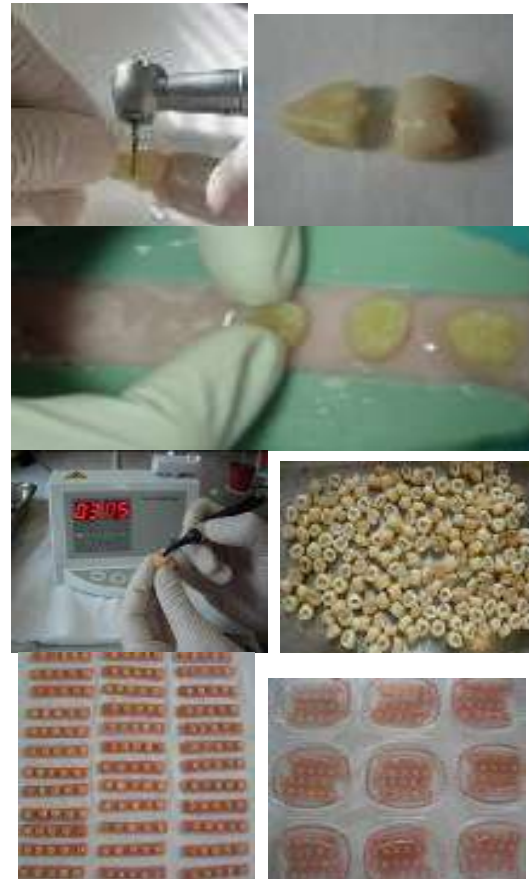
Resim 1. Örneklerin hazırlanması

Dişlerin kök kısımları aeratöre bağlı bir fissür frez yardımıyla su soğutması altında kesilerek ayrıldı. Dişlerin kuren kısımları, mine sement sınırının yaklaşık 2-4 mm üzerine kadar, pembe soğuk akrilik içine gömüldü. Her bir akrilik blok içinde beş diş olacak şekilde hazırlandı (Resim 1).

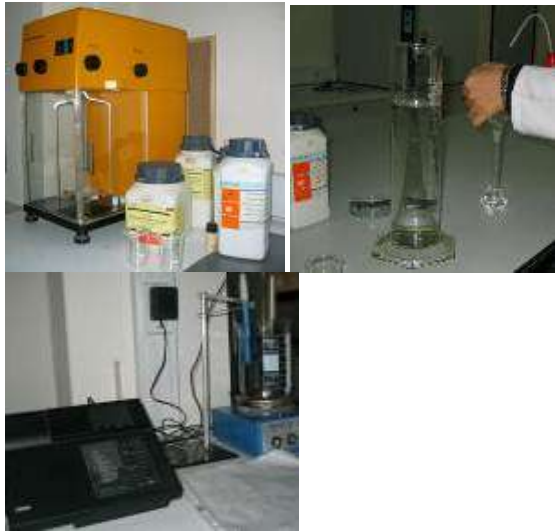
Resim 2. Yapay tükürük solüsyonunun hazırlanması

Çalışmamızda kullanılan yapay tükürük, Almqvist ve Lagerlöf'ün formülüne göre M.Ü. Diş Hekimliği Fakültesi Temel Tıp Bilimleri Biyokimya laboratuvarında hazırlandı. İçerisinde 1.0 mM  $\text{CaCl}_2$ , 2.0 mM  $\text{KH}_2\text{PO}_4$ , 50 mM KCl (potasyum klorür) içeren solüsyon hazırlandı. İçerisine koruyucu amaçlı %0.01  $\text{NaN}_3$  ilave edildi, 1 M KOH ile pH'sı 7'ye ayarlandı<sup>10,11</sup>. 1.0 mM  $\text{CaCl}_2$ , 2.0 mM  $\text{KH}_2\text{PO}_4$ , 50 mM KCl (potasyum klorür) tartıldı. Aynı kaplarda distile su ile çözüldü. 1 L'lik beherde birleştirilip, hacim 900 ml'ye tamamlandı. 1 M KOH ile pH'sı 7'ye ayarlandı. 1 L'lik ölçü kabında hacim 1L'ye tamamlandı (Resim 2).

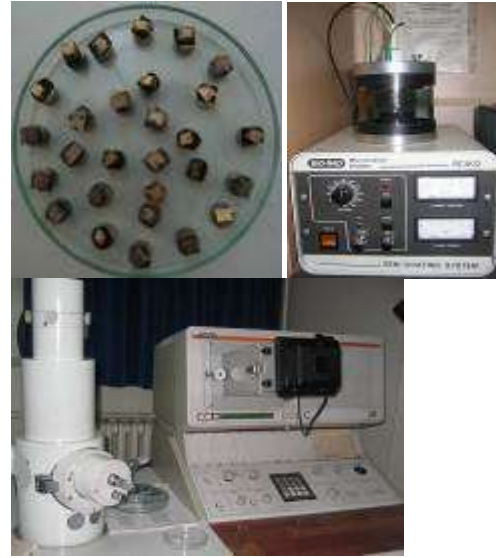
Resim 3. SEM için hazırlanan örnekler, BIO-RAD SEM kaplama cihazı ve JEOL JSM-5200 Scanning Microscope cihazı

SEM çalışması JEOL JSM-5200 Scanning Microscope cihazında yapıldı. Her gruptan alınan ikişer örnek, materyal-mine ara yüzeyinin daha rahat incelenmesi amacıyla 5 saniye boyunca %35'lik fosforik asit uygulanıp yıkanmasının ardından %5'lik sodyum hipoklorit içinde 5 saniye tutulup tekrar yıkandı. Seçilmiş olan örnekler, pH'ı 7,2 olan %2,5'lik gluteraldehit içeren 0,1M sodyum kakodilat tampon solüsyonunda 4 saat sabitlendikten sonra, 0,1M

sodyum kakodilat 1 saat yıkanıp bir seri alkol solüsyonu (%30-%100) ile dehidrate edildi. Örnekler heksametildisiazan içine 10 dakika batırıldıktan sonra filtre kağıdının üstüne konularak oda sıcaklığında kurutuldu. Örnekler mikroskop kalıplarına (stub) yerleştirilerek, BIO-RAD SEM kaplama cihazında basınç altında altın tabaka ile kaplandı. Tüm örnekler 20kV ve  $1 \times 10^{-11}$  Amp probe akımında; x75 ve x500 büyütmede incelendi (Resim 3).

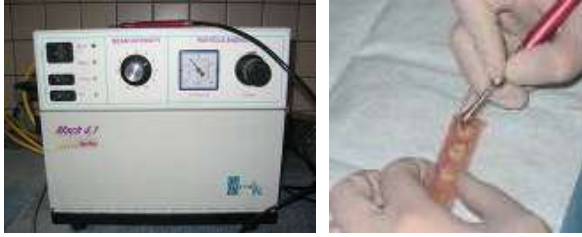
Resim 4. Air abrazyon cihazı ve air abrazyon ile yüzey hazırlama

20 diş, Mach 4.1 (Kreativ Inc, ABD) air abrazyon cihazıyla ilgili firmanın önerilerine uygun olarak, 25  $\mu\text{m}$  alüminyum oksit partikülleri ve 110 psi basınç altında yüzey pürüzlendirme yapıldıktan sonra, hava su spreyi ile dişler temizlendi (Resim 4).

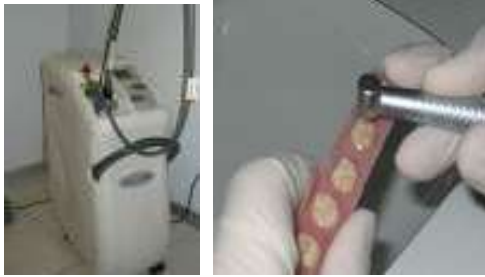
Resim 5. Lazer cihazı ve lazer ile yüzey hazırlama

20 dişe, Waterlase (Biolase Tech., San Clemente, USA) lazer cihazıyla ilgili firmanın önerileri doğrultusunda; 2 W güçte, % 65 hava ve % 55 su soğutması altında, 750 µm safir uç ile yüzey pürüzlendirme yapıldı (Resim 5).

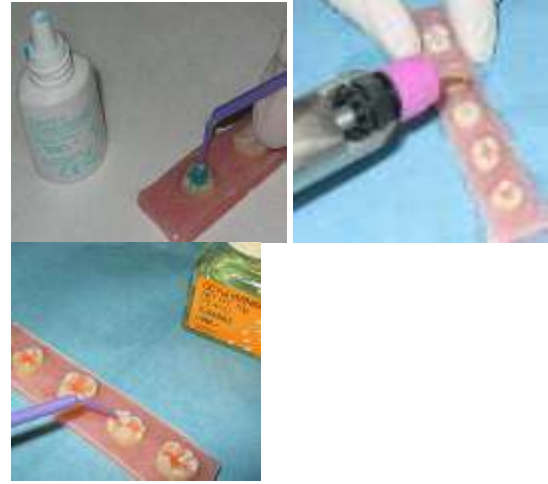
Resim 6. Poliakrilik asit ve Fuji Triage uygulaması

20 dişe lazer; 20 dişe air abrazyon uygulandıktan sonra; 20 dişe ise, preparasyon yapılmadan toplam 60 dişe asit fırçası yardımı ile 10 sn süre ile %20'lik poliakrilik asit uygulandı. Bu sürenin sonunda dişler 10 saniye süre ile hava su spreyi ile yıkandı ve hava şırıngası yardımı ile 2 sn süre ile kurutuldu. Böylelikle dişin tamamen kurumaması sağlandı (Resim 6).

Toplam 80 diş için; Fuji Triage materyali, kapsül karıştırıcısına yerleştirilip 10 s süre ile karıştırılarak hazırlandı. Hazırlanan materyal özel uygulama aparatına yerleştirilerek fissürlerin üzerine örtecek şekilde konuldu. Daha sonra da parmak basıncı yardımı ile yüzeylere yayılması sağlandı. Hafif sertleştikten sonra vernik materyali asit fırçası yardımı ile sürülüp işlem bitirildi (Resim 6).

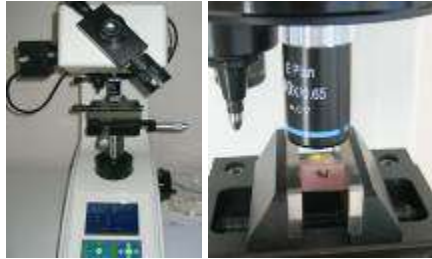
Resim 7. Vickers mikrosertlik ölçüm cihazı ve mine yüzeyinden alınan izler

Araştırmamızda minede meydana gelen değişimler, Marmara Üniversitesi Diş Hekimliği Fakültesi Ar-Ge laboratuvarında, mikrosertlik cihazında (Leitz Miniload Model LL, Wilson Mechanical Instrument Hardness Tester, Connecticut, Amerika) 200 g ağırlık altında Vickers sertlik ucu ile incelendi (Resim 7).

Önceden hazırlanmış, cilalanmış ve yüzey düzgünlüğü kontrol edilmiş örnekler Vickers mikrosertlik cihazının tablasına yerleştirildi, 200 g'lık kuvvet 10 saniye uygulanarak elmas uç ile mine yüzeyinde prizmatik bir şekilde çentik oluşturuldu.

İstenilen her bölgeden üçer ölçüm yapıldı. Her diş için fissür tabanından ve fissür yan duvarından materyale yakın ve uzak olmak üzere dört bölgeden toplam 12 ölçüm yapıldı (Resim 7). Toplam olarak  $80 \times 12 = 960$  adet ölçüm yapıldı.

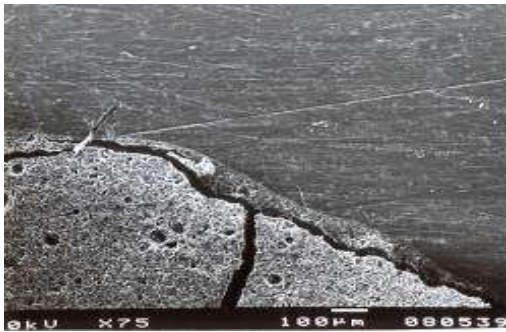
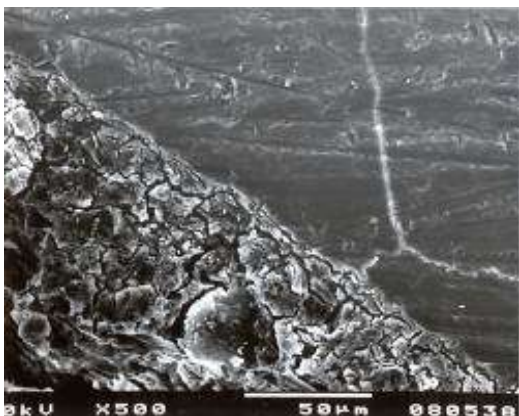
Resim 10. Air abrazyon + poliakrilik asit uygulanan grupta Fuji Triage - mine ara yüzünün SEM görüntüsü (x75 ve x500).

Resim 10'de Gp1'de CİS gövdesi içinde kırılmalar olsa da mine-CİS bağlantısının süreklilik gösterdiği anlaşılmaktadır.
