TITLE: BURSA ÇELEBI MEHMED (YESİL) CAMII KALEMISLERİ

AUTHORS: M Semih İRTES

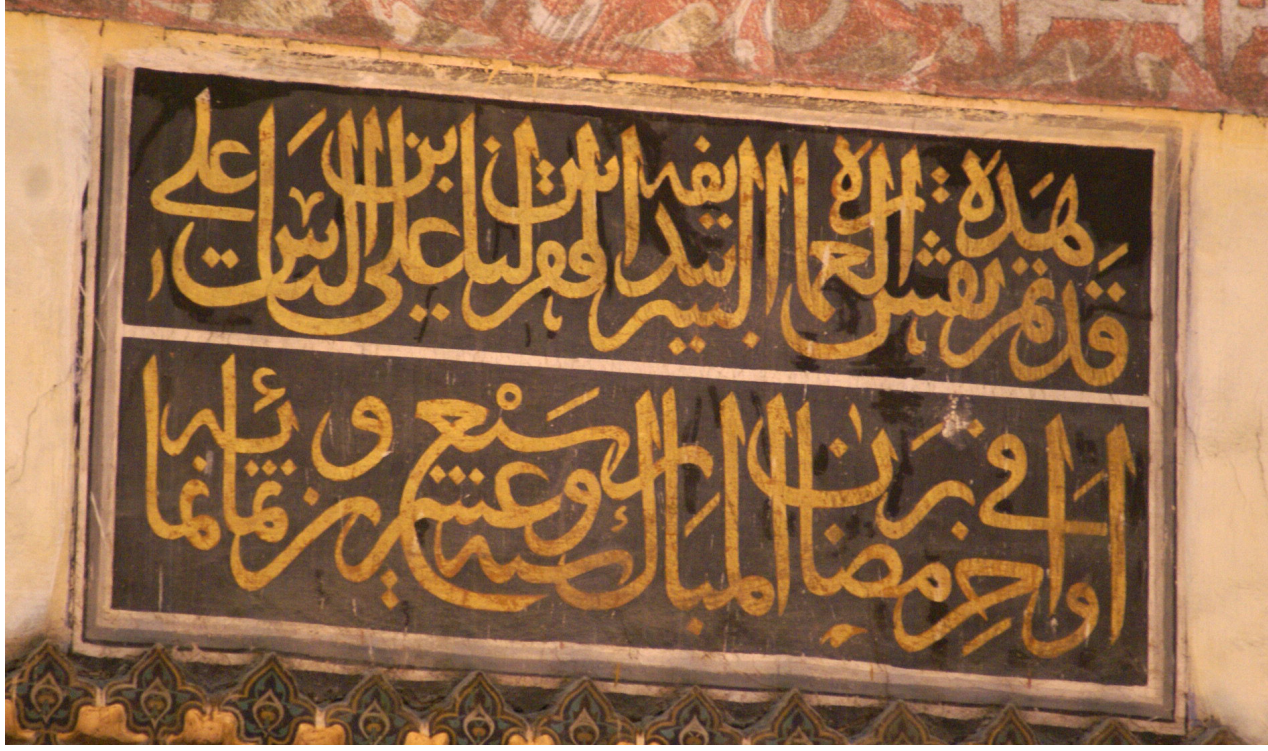
**Görsel 1**  
Nakkaş Ali Bin  
İlyas Ali nakkaş  
kitabesi.

Hünkâr mahfili üstünde iki satırlı arapça kitabede nakışların Nakkaş Ali bin İlyas Ali tarafından 1424 yılında tamamlandığı yazılıdır (AYVERDİ, s.94). Bu nakkaş kitabesinin sadece kalemışlerini yapan usta kitabesi olmadığı, bulunduğu özel yerden ve diğer tezyini alanların dışında genel bir kitabe olduğunu düşünmekteyim (Görsel 1). Bu konuda yazı yazan birçok müellifin ortak düşünceleri caminin bütün süsleme programlarından sorumlu olduğu inanılan Nakkaş Ali bin İlyas Ali'nin, her ustanın teknik kapasitesini dikkate alarak tasarımlar yapmış olabileceğini ileri sürebiliriz (OZBEK, 2002, s. 349). Camide diğer tezyinatlarda olduğu gibi, yapılan nakışların içinde sanatçı imzası yer almaktadır. Böyle bir nakkaş kitabesinin olması sadece nakkaşın arzusu ile olamaz. Cami mimarının ve baninin müsaadesi olmadan hem de hünkâr mahfilinin üstünde yer alması mümkün değildir. Dolayısıyla camide bulunan bütün tezyinatın bir üslup birliği içinde olduğundan tasarım biçimleri kurguları ve kullanılan motiflerdeki beraberliğinden, Nakkaş Ali'nin kompozisyonları olduğu izlenimini vermektedir.

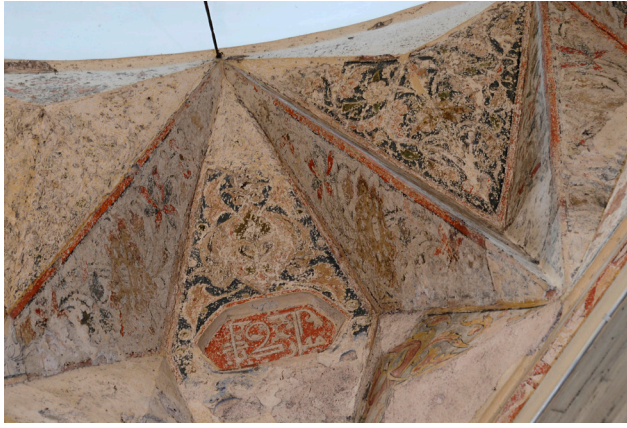
**Görsel 2**  
Giriş kubbe  
kasnağı özgün  
kalemişleri.

Kalemişleri bugün caminin iki önemli alanı olan giriş holü ve mihrap bölümlerinin kubbe kasnaklarında bulunmaktadır. Mimarının beden duvarlarından kubbeye geçişte önemli bir ara elemanı olan Türk üçgenlerinin bütün yüzeyleri sıvala ma nakışlarla kaplıdır. Bu bölgelerde yoğun kalemişlerin yapıлып kubbelerin boş kalması düşünülemez. Muhtemelen kubbelerde mevcut olan kalemişleri 18.yy tamiratlarında veya 1855'teki Bursa depreminde dökülen sıvalar yoluyla yok olmuştur (Görsel 2). 2010 yılındaki restorasyondan önce giriş holü bölümünde bulunan Türk üçgenlerinde kısmi görülen kalemişleri 1950'li yıllarda Nakkaş İsmail Sönmez eliyle yapılan araştırmalarda ortaya çıkarılmıştır (AYVERDİ, s.79).

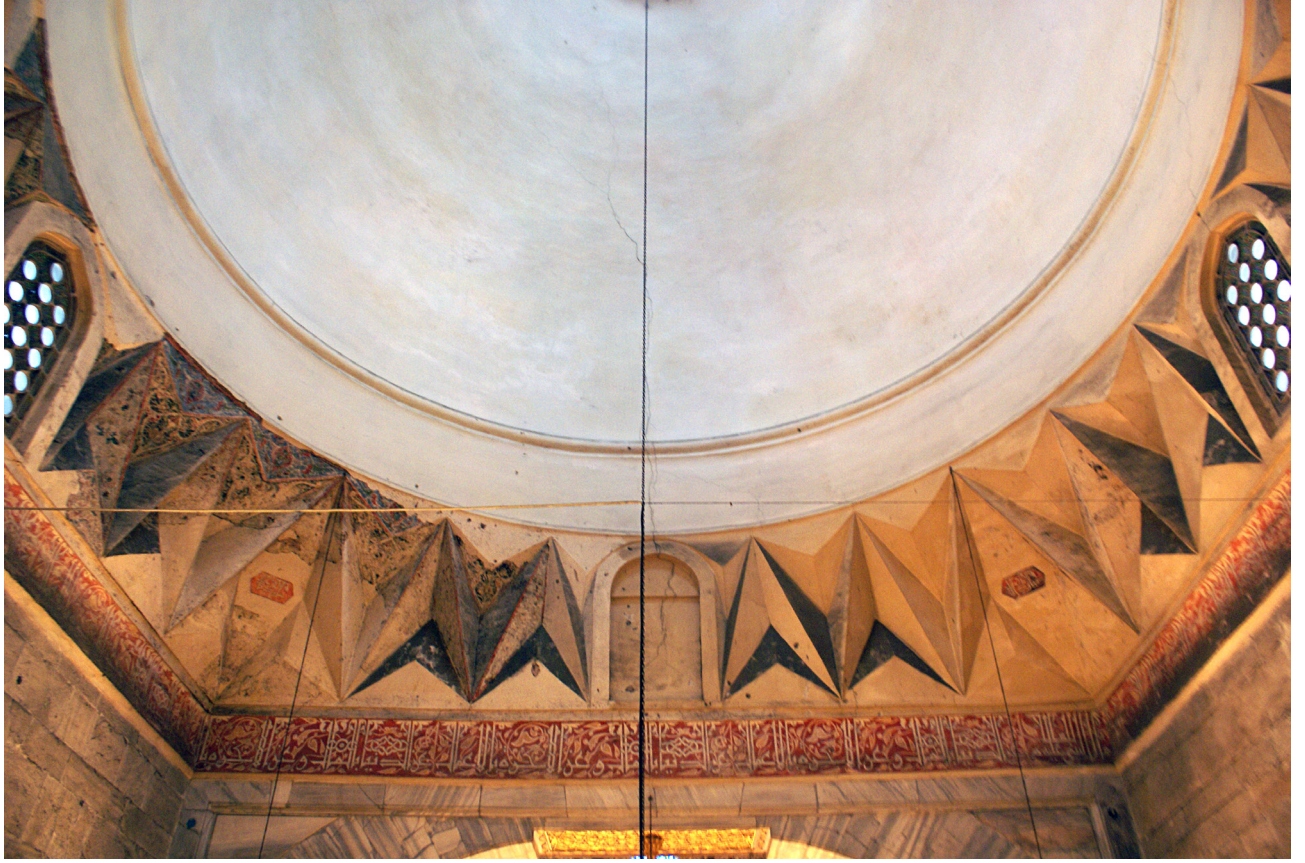
**Görsel 3**  
1855 depremi  
sonra kapatıl  
nakışlar.

sıvanan kısımlara ve kasnaktaki kuşak yazısı hariç mevcut kalemişlerinin de üzeri krem rengi badana ile kapatılmıştır (Görsel 3). Yapılan araştırmalarda özgün kalemişlerinin bazılarının sıva altından, bazılarının da badana altından çıkması bütün yüzeylere sıva yapılmadığını göstermektedir. 2010 yılında yapılan restorasyon öncesi yaptığımız araştırmalarda bu bölümdeki özgün kalemişleri örnekleri ve kasnaktaki Türk üçgenlerinin bademleri ve üstündeki biçimler üzerinde bulunan bütün nakışlar erken Osmanlı Dönemi'ne aittir. Ne yazık ki bunlar 2010 yılında yapılan restorasyonda yenilenmiştir. Bademlerin altındaki biçimler ve küfi kuşak yazısı 1783 tamiratında yapılan kalemişleri

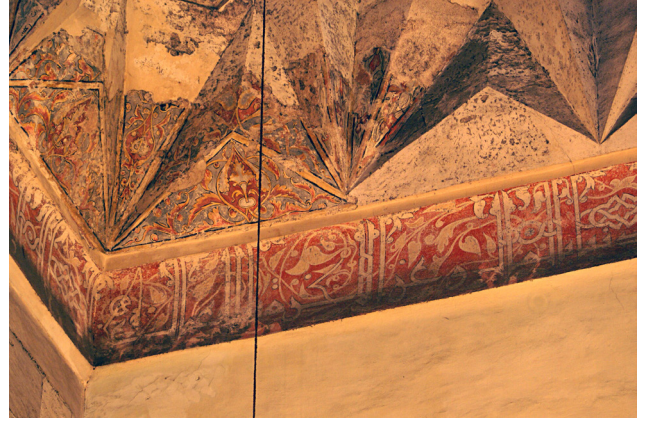
**Görsel 4**  
1855 depremi  
sonra kapatıl  
nakışlar.

olmalıdır (Görsel 4). Bademlerin altındaki biçimlerde bulunan rumi motifli tasarımlardaki detaylar diğer rumi üslupları ile birlik sağlamamaktadır.

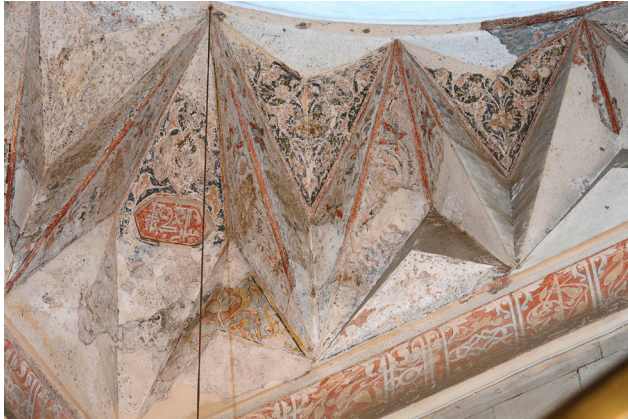
**Görsel 5**  
Özgün  
dönem  
nakışları.

Bademlerin üst tarafındaki dörtgen ve üçgen biçimler ile alttaki benzer biçimlerin motif detayları birbirinden farklıdır (Görsel 5). Üst bölümdeki üçgenler dilimli rumi biçimleri ile yıldız dörtgenler ise münhanili rumiler ve hatayi motifleri ile tasarlanmıştır. Alt bölümdeki biçimlerin kompozisyon yapısı kısmen doğru olsa da rumi motifler yapraklaştırılarak asli biçimden uzaklaşmıştır. Hemen alt kasnakta bulunan kûfi hatlı kuşak yazısı ve zemininde dolaşan helezoni rumiler de maalesef yaprak biçimlerine benzetilmiş bozuk örneklerdir (Görsel 6). Bu birbirine yakın alandaki nakışlar ve yazı kuşağı 1783 tamiratında yenilenen çalışmalardır. Kasnakta yedi-sekiz biçimli bademlerin üzerindeki hatayi motifleri ve ara üçgenlerdeki rumi motifler, camideki taş ve çini süslemelerindeki tasarımlar ile benzer üsluptadır (Görsel 7). Yeşil Cami’de yapılan tamiratların Bursa kadı sicilleri arşivlerindeki belgelerde 1775 yılında kalemişlerinin tamirat listesinde 30.000 akçe keşif yapıldığı yazılıdır (AYVERDİ, s.53). 1783’teki kapsamlı onarımda kalemişi motiflerinin yenilediği, eski motiflerin aynen uygulandığı, nakkaş ustalarının 17.810 para, boya ve boya içine katılan yumurta giderleri için 13.424 para verildiği başka bir belgenin detaylarında karşımıza çıkar (YAVAŞ, 2012). Bu motiflerin aynen uygulandığı ifadesi ne derece doğrudur? Zira bu devirde mimari eserlerde yapılan tamiratlarda aslının aynısının yapıldığı hiçbir örnek yoktur. Aşağı yukarı aynı tarihlerde Edirne Üç Şerefeli Cami’de yapılan yoğun kalemişi tamiratlarında da aynı yenilemeler, rokoko tarzda gölgeli nakışlara dönüştürülmüştür (UNVER, 1949).

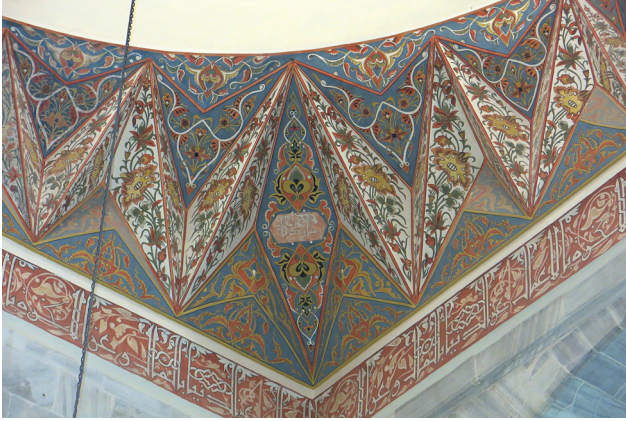
**Görsel 11**  
Giriş holü  
kubbe kasnağı 2010  
onarımı  
kalemiş-  
leri.

2010 yılındaki restorasyonda bu bölgede yapılan raspaların neticesindeki bulguların daha geniş, doğru detaylar olduğunu bilmesine rağmen desenleri bozuk yenilemelerin üzücüdür. Giriş holü kasnağının bazı bölümlerinde yer alan dilimli rumiler, bu bölümde büyük bademler ve üçgenler ile yapılan tasarımların önemli bir detaydır. Devir üslubu gözetilen bu motifler günümüzde hem detayları, hem tasarımların şekli ile çok yıpranmıştır. Zemin renklerinde koyu kobalt mavisi yerine kullanılan açık çividi renk, motiflerdeki parlak beyaz desenlerin farklı biçimde algılanmasına yol açmıştır (Görsel 11).

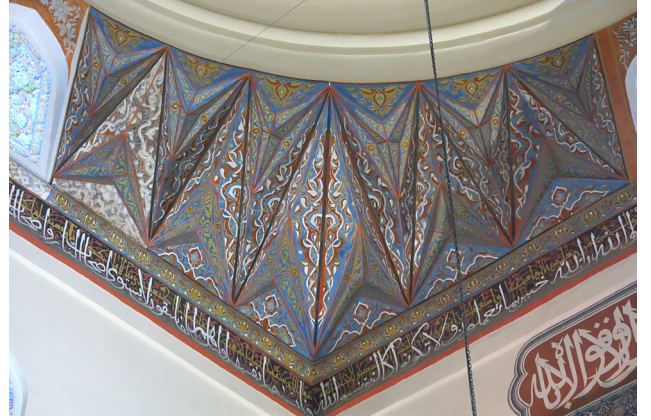
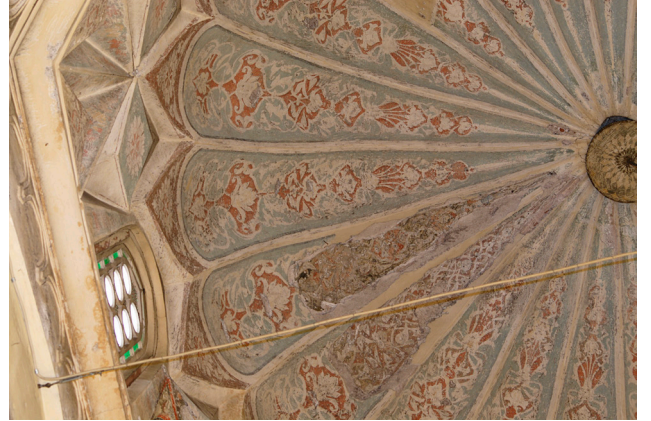
**Görsel 10**

Mihrap önü bölümündeki kubbe kasnağında bulunan kalemişleri de 1783 tamirleri sırasında yapılan yenilemelerin mahsulüdür. Aslını yitirmiş olarak son onarım öncesine kadar gelen bu nakışların tasarımlarında detaylar bozuktur (Görsel 8). Buradaki Türk üçgenlerinin bütün biçimlerinin rumi motifli desenler tatbik edilmiştir. 1783 tamiratında kısmen özgün tasarım şeması gözükmesine rağmen rumi motiflerinin yapıları bozulmuş ve kalemişi tekniği gölge bir biçimde yapılmıştır. 2010 yılındaki restorasyonda yapılan raspalarda özgün desenler kısmen bulunmuş fakat rölemler doğru alınmamıştır. Yapılan raspaların neticesinde tam olarak bırakılmadığından bugün yapılanların asli doğruluğu kabul edilemez (Görsel 9). Sadece doğu cephesindeki pencere kenarında büyük badem ve altındaki üçgende eski nakış kalıntıları görülür. Hatta burada ilginç olan rumi motifler ile yapılan tasarımda kapalı form diye adlandırdığımız biçimlerde alçı kabartma yani malakari tekniğinde bir çalıma bulunmasıdır (Görsel 10).

Mihrap kubbesi kasnağı 2010 onarımı sonu kalemişleri.

Bugün yapılan restorasyonda yapının aslı sağlamlaştırılarak korunması gerekirken orjinalleri kapatarak yenilemek, yok etmekten başka ne olabilir? Üstelik asil nakışlardan alınan kopyaların basit anlayışla yapılması, seçilen yanlış renk tonlarının yepyeni ve zevksizce uygulanması çok üzücüdür. Bu yeni tamiratın 1783 yılındaki yenilemeden ve Parvillée'nin nakışları kapatmasından da daha kötü bir uygulama olduğunu söylemek doğru olacaktır. Restorasyon kontrolörlüğü ve danışmanların bu konudaki kararları yetersizdir.

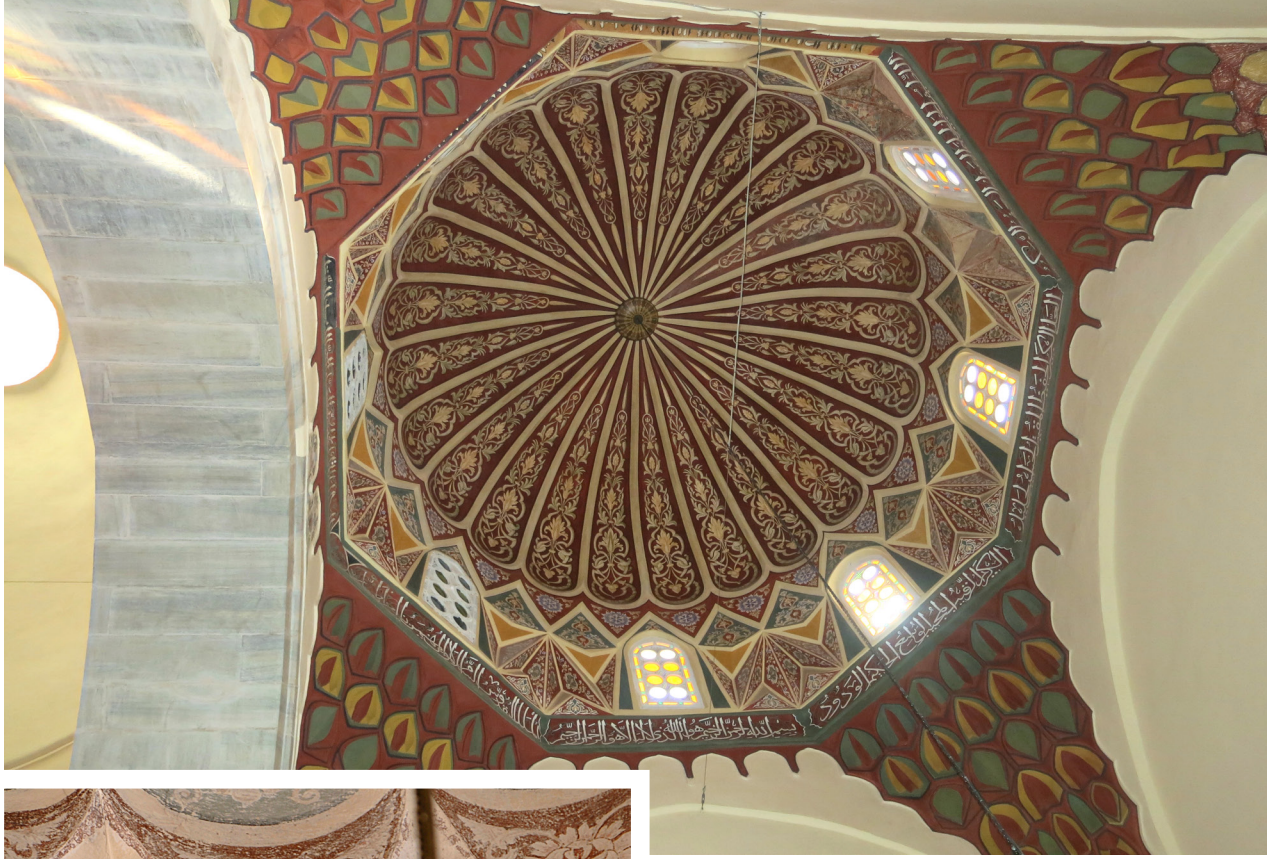
**Görsel 13**

Camide kalemişlerinin yoğun olduğu diğer bölümlerden eyvanların dilimli kubbeleri ve kasnağındaki Türk üçgenleri üzerindeki nakışlar da bugün itibari ile özgün nakışlar değildir (Görsel 12). Giriş holünün sağ ve solundaki eyvan kubbeleri 24 dilimli, mihrap bölümünün sağ ve solundakiler 32 dilimlidir. Dilimler içindeki nakışlar birbirinin tekrarı olarak tatbik edilmiştir. Aslında rumi motiflerinin biçimsel çeşitleri ile tasarlanmıştır. 18.yy son çeyreğinde yapılan kapsamlı tamiratta, özellikle eyvan bölümlerindeki nakışlar batı üsluplu nakışlara dönüştürülmüştür. Giriş bölümünün solundaki eyvan kubbesi dilimlerinde restorasyon öncesi kısmen görülen özgün sayılabilecek rumi motifli desenler 2010 yılındaki onarımında rötuşlanarak bozulmuştur (Görsel 13). Özgün kalemişi örnekleri tasarımlarının tamamlanıp son onarımda yapılması gerekirken maalesef asil olmayan örnekler tatbik edilmiştir. Kubbe dilimlerinde özgün olmayan bu nakışların ana zeminleri yeşil, asil devrede ise mercani kırmızıdır. 1950'li yıllarda yapılan raspalar neticesinde kubbe dilimlerinde, Türk üçgenlerinde, pencere kenarlarında, altındaki kûfi hatlı kuşak yazısı

Eyvan kubbesi 2010 onarım sonrası.

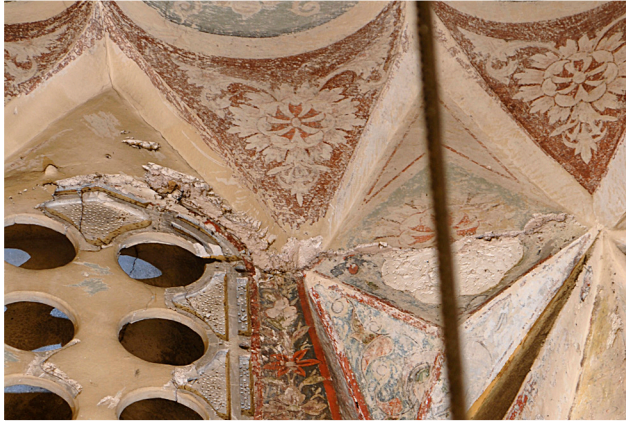
**Görsel 14a**

1950 raspasında çıkarılmış özgün nakışlar.

ve kemer ayna duvarlarında kısmen caminin asil nakışları da bulunmuştur (Görsel 14a-14b).1951 yılında Mimar Sedat Çetintaş tarafından bu kubbe kasnağındaki özgün nakışlar ölçekli ve renkli olarak rölöveleri fevkalade bir şekilde yapılmıştır (Görsel 15a-15b) (ODEKAN, 2014). Kubbe kasnağındaki kuşakta restorasyon öncesinde tespitleri yapılmış olan kufi hatlı, zemini helezoni rumi üsluplu yazı kuşağı da kapatılanlar arasındadır. Bu zemini nakışı hüsn-i hatlar camide mermer ve çini tezyinatlarında da aynı üsluplu bezemeleri bulunur (Görsel 16). Kemerli cephenin üstünde sarkan salbek biçimli özgün kalemişleri, sıva altından çıkarılmıştır. Rumi tasarımlı bu asil nakışlar da kapatılarak çirkin bir biçimde yenilenmiştir (Görsel 17).

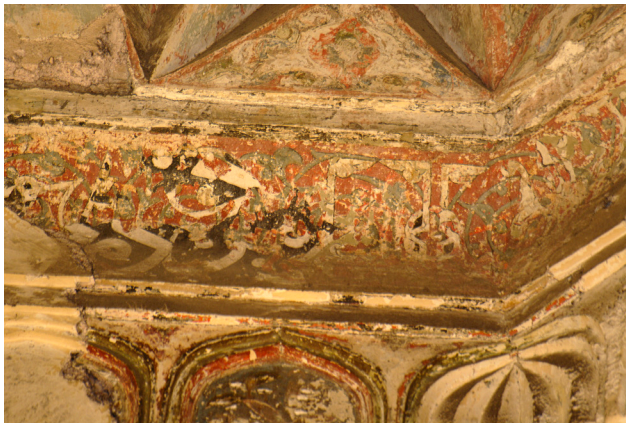
**Görsel 14b**

1950 raspasında özgün nakışlar.

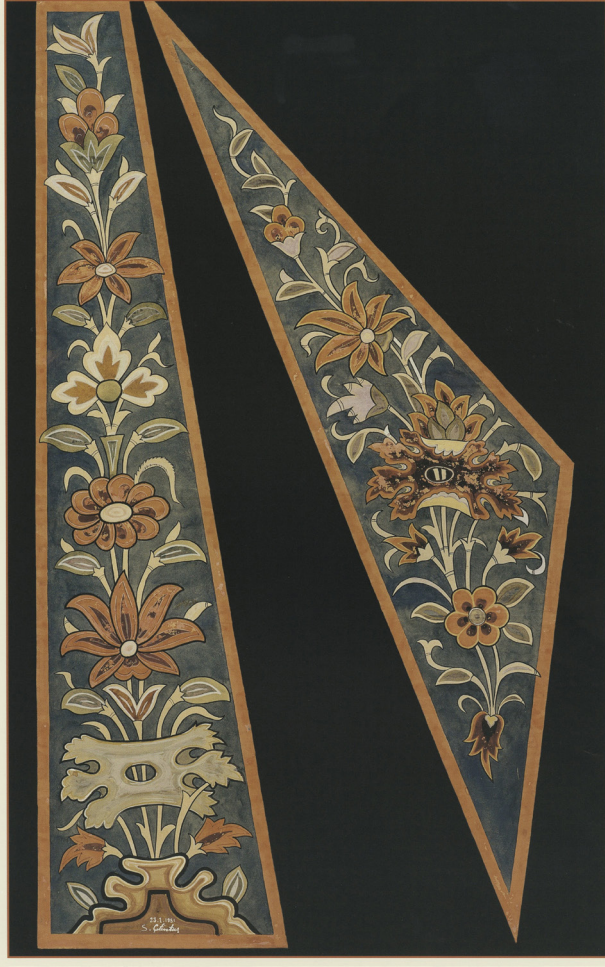
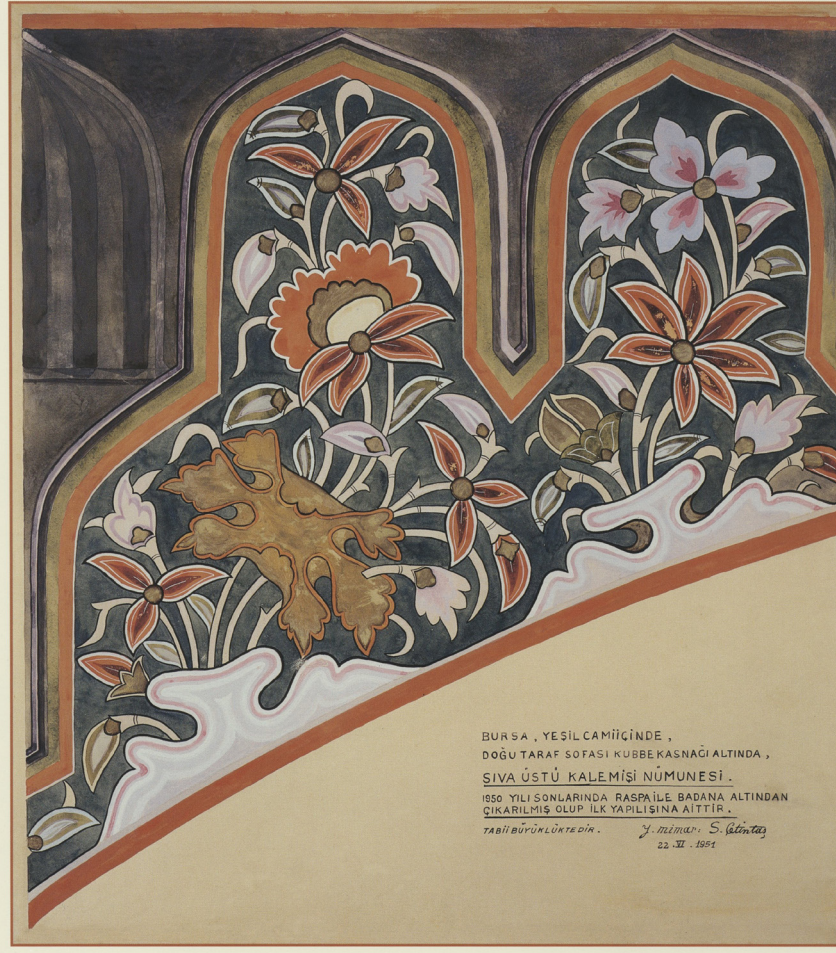
**Görsel 15a**  
1951 Mimar Sedat Çetintaş – Kalemîşi  
özgün rölöve.

BURSA , YEŞİL CAMİİĞİNDE ,  
DOĞU TARAF SOFASI KUBBEKASNAĞI ALTINDA ,  
ŞİVA ÜSTÜ KALEMİŞİ NÜMUNESİ .  
1850 YILI SONLARINDA RASPAİLE BADANA ALTINDAN  
ÇIKARILMIŞ OLUP İLK YAPILIŞINA AİTTİR .  
TABİİ BÜYÜKLÜKTE DİR . Y. Mimar : S. Çetintaş  
22 . III . 1951

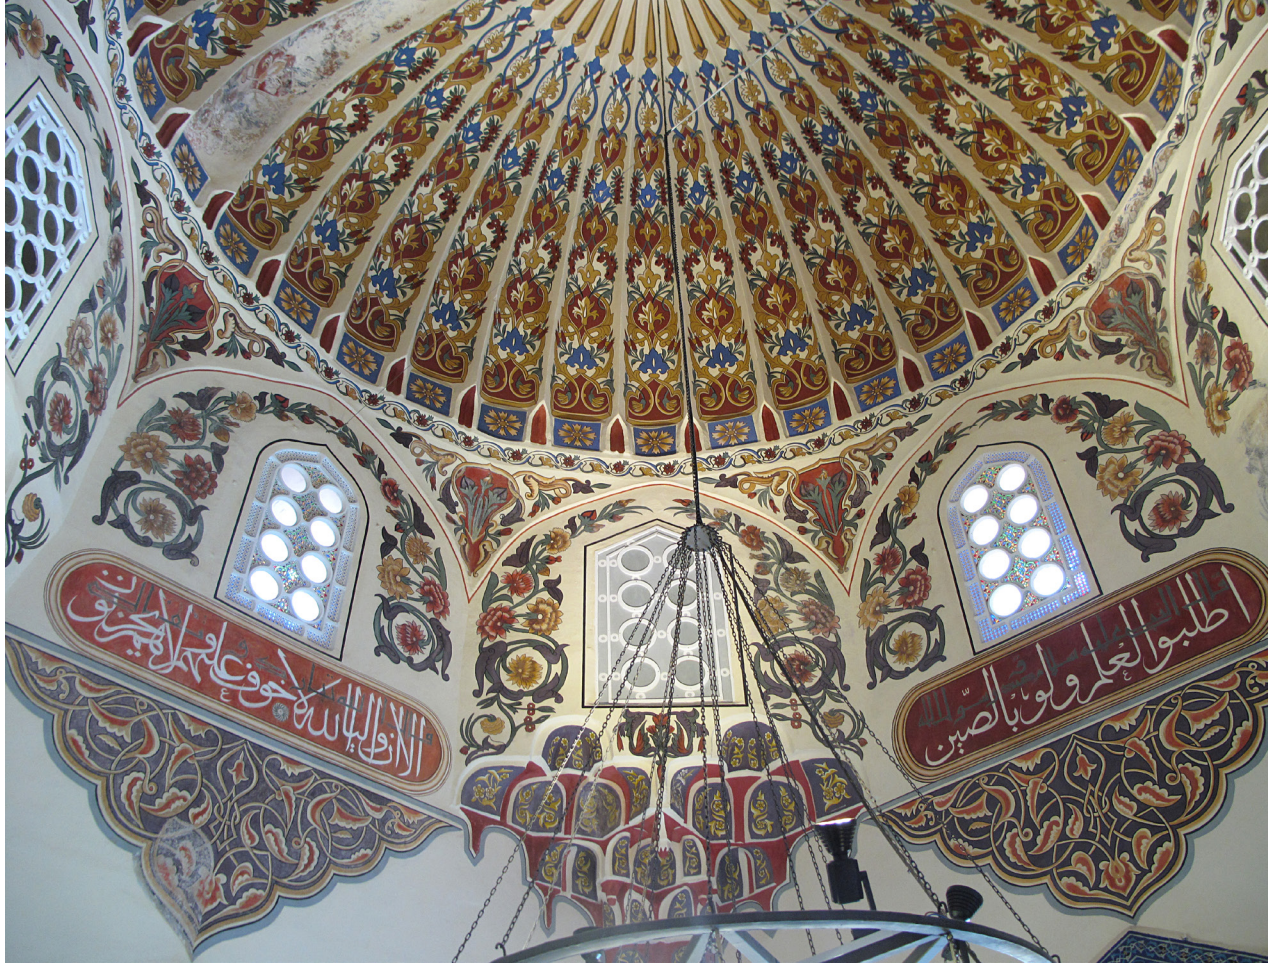
**Görsel 18**  
2010 onarımı  
sonrası mihrap  
bölümü sağında  
özgün olmayan  
nakışlar.

Mihrap bölümünün sağındaki eyvan nakışları 1783'teki büyük kalemişi tamirlerinde 18.yy düşüncesi ile desenler tamamen soyutlaştırılarak yenilenmiştir. Burada iri çiçekler, yaprağa dönüştürülen rumiler, batı tarzda motifler gölge boyama tekniği ile çalışılmıştır (Görsel 18).

2010 restorasyonunda bu mekânın klasik görülen pencere altındaki kitabe biçimli yazı kuşağı ve onun altında ters alınlık biçiminin içi dilimli rumi motifleri ile tasarlanmıştır. 18.yy'da bu alanın motif detayları ve tasarım özellikleri bozulmuş, buna rağmen özgün gibi gözükmemektedir. Mihrabın sağındaki eyvanın bütün nakışları 1783'te klasik nakışların soysuzlaştığı bir
