TITLE: Hasankeyf Mardinike Külliyesi Kalıntılarının Saglamlastirilmesi Ve Su Altında Korunmasına Yönelik Uygulama Çalışmaları

## Hasankeyf Mardinike Külliyesi Kalıntılarının Sağlamaştırılması ve Su Altında Korunmasına Yönelik Uygulama Çalışmaları

*Work on the application of reinforcement and underwater conservation techniques to the remains of the Hasankeyf Mardinike Social Complex*

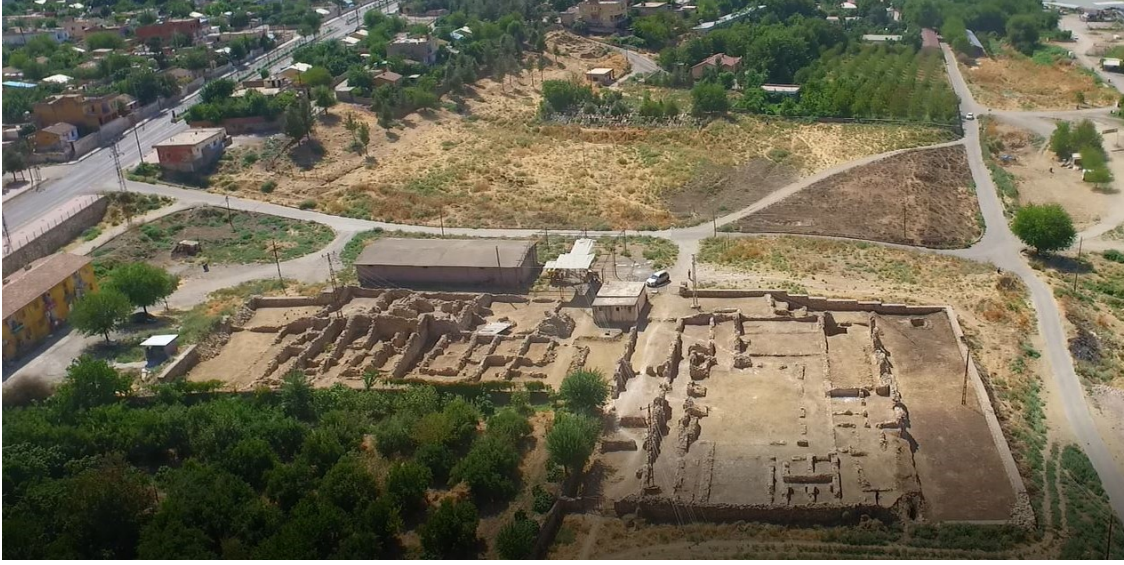
**Resim 2.** Hasankeyf Mardinike Külliyesi Genel Görünümü (Yazar Arşivi)

Kazı başkanlığı tarafından 2008-2010 yılları arasındaki kazı çalışmaları ile ortaya çıkarılan arkeolojik kalıntılardan biri de Mardinike Külliyesi kalıntılarıdır. Hasankeyf Aşağı Şehrinin kuzeydoğu ucunda yer alan ve Orta Çağ Türk döneminden günümüze ulaşmış olan Mardinike Külliyesi, in-situ durumundaki mekânların farklı dönemlerde yapılan eklemelerle oluşmasından kaynaklı karmaşık bir plan ve mimariye sahiptir (Resim 2-3).

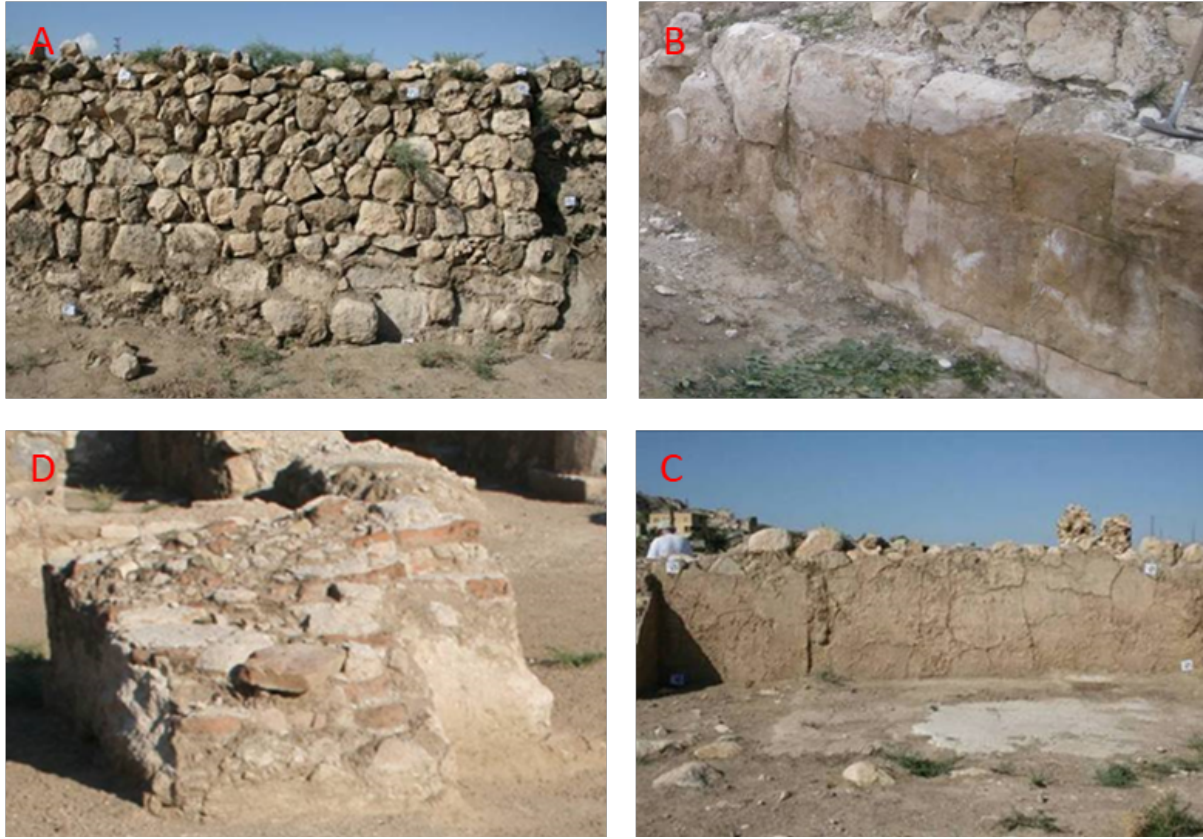
**Tuğla Malzeme:** Mevcut yapı kalıntılarında tuğla kullanımı yaygın değildir. Birkaç alanda tuğla örgüye sahip ayak/sütun kalıntılarına rastlanmıştır (Eskici 2008). Tuğlalar kırmızı kil hamurundan iyi derecelerde ( $900^{\circ}\text{C} < T$ ) pişirilerek elde edilmiş olup az gözenekli yapıya sahiptir (Resim 5C).

**Harç ve Sıva Malzeme:** Yerinde yapılan incelemelerde külliye kalıntılarında farklı dönemlerde yapıldığı düşünülen çeşitli renk ve dokularda harç ve sıvalara rastlanmıştır. Duvarların üzerindeki mevcut iz ve sıva kalıntılarından dolayı çoğu mekânın iç duvarlarının sıva ile kaplı olduğu anlaşılmaktadır. Taş örgü arasındaki derz malzemesini oluşturan harçlarda renk ve doku bakımından farklılıklar gözlenmektedir (Eskici 2008: 4). Harç ve sıvalarda ağırlıklı olarak kireç, alçı (cas) ve agrega (kum, taş kırığı, kil) karışımları kullanılmıştır (Akyol 2008) (Resim 5D).

**Resim 5.** Mardinike Külliyesi, Resim 5A: Moloş Taş Malzeme Kullanımı, Resim 5B: Kesme Taş Malzeme Kullanımı, Resim 5C: Tuğla Malzeme Kullanımı, Resim 5D: Sıva Kullanımı (Yazar Arşivi)

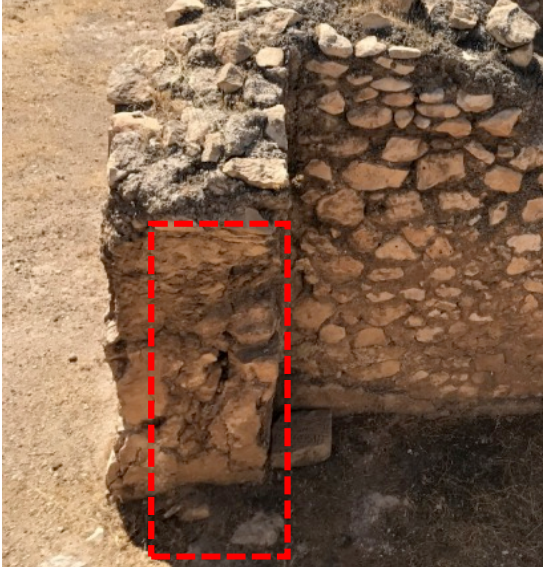
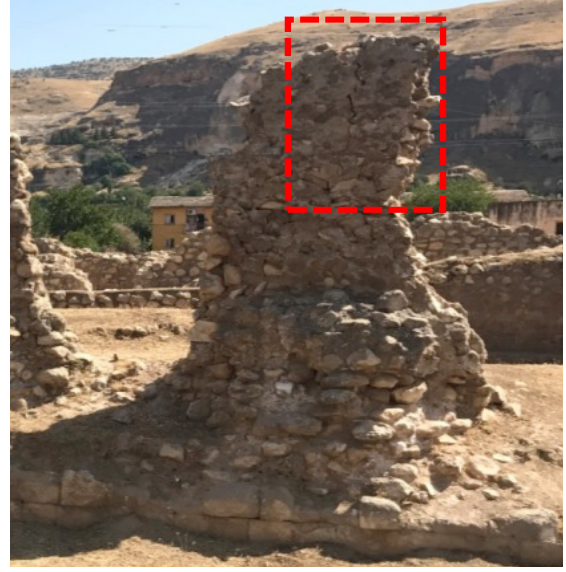
**Yapı Kalıntılarında Çatlak / Ayrışmalar:** Yapı kalıntılarının duvar örgülerinde özgün duvar bağlantısında açılmalar ve örgüde çatlaklar/yarıklar/açılmalar oluşması şeklinde görülen çatlak / ayrışmalar deprem ve benzeri hareketlere bağlı olarak örgü yük dengesindeki değişimler ve örgü düzeninin bozulmasından kaynaklanmaktadır. Yerinde yapılan incelemelerde küllie kalıntılarının duvarlarında, küçük çatlaklardan, yapısal ayrılmalara varan ölçülerde değişik boyutlarda ve yerlerde çatlak / ayrışmaların olduğu görülmüştür (Resim 6).

**Resim 6.** Mardinike Külliyesi Yapı Kalıntılarında Çatlak / Ayrışma Örnekleri (Yazar Arşivi)

**Strüktürel Çatlak / Ayrışmalara Yapılan Sağlamaştırma Çalışmaları:** Mardinike Külliyesinin duvar kalıntılarının değişik bölgelerinde tespit edilen çatlak ve ayrışmalar, boşlukların neden olabileceği örgüdeki olası dökülmelerin ve göçmelerin engellenmesi amacıyla, % 60 hidrolik kireç, % 10 taş tozu (1 mm elek altı), % 30 katkı (mikronize karbonatlar) ve yeteri kadar su karışım oranları ile hazırlanmış olan harç enjeksiyonu ile doldurulmuştur (Resim 12). Yapısal güçlendirmelere yönelik bir müdahale türü olan enjeksiyon uygulaması; duvar kalıntılarındaki kılcal ve orta genişlikte çatlakların ve ayrışma boşluklarının içerisine özgün malzemelere uyum sağlayabilecek fiziksel ve kimyasal özellikteki sıvı dolgu harcının enjekte edilmesiyle doldurulması işlemidir (Zakar-Eyüpgiller 2015: 68; Akgönül-Eliüşük 2016: 195).

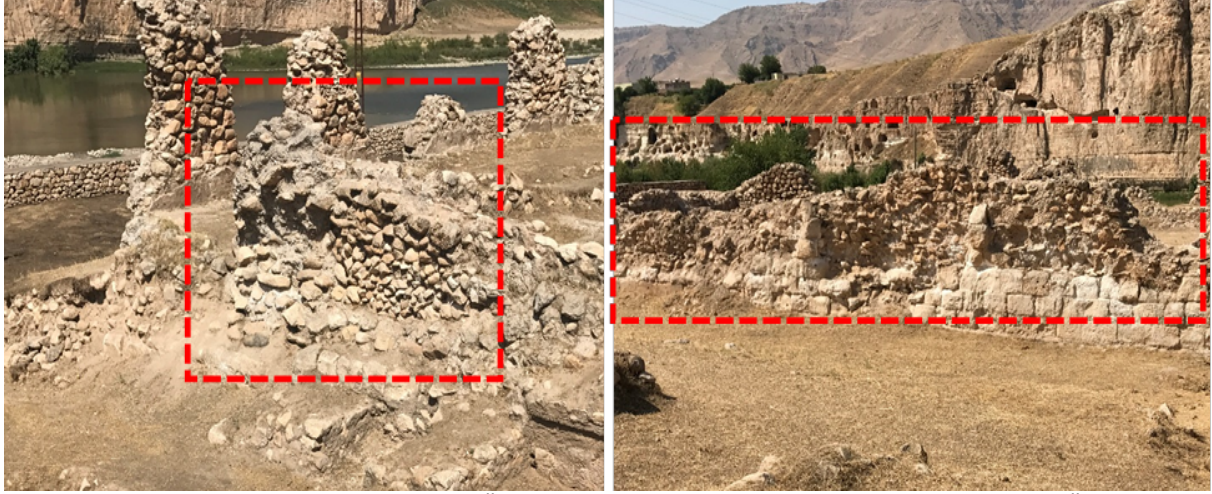
**Duvar Örgülerindeki Bölgesel ve Birim Eleman Kayıpları:** Yapı kalıntılarının duvar örgülerinde, birim (tek) kaplama taşı kayıpları, daha geniş örgü alanlarını oluşturan kaplama kayıpları, mevcut duvar yüzeyindeki kaplamaların büyük oranda ve tamamen dökülmesi veya duvarın/yapının bir bölümünün kaybı şeklinde karşımıza çıkmaktadır (Şener 2014: 980). Küllie kalıntılarının farklı yerlerindeki duvarlarında çevresel iç ve dış etkenlerin neticesinde ve örgüyü oluşturan malzemenin zaman içerisinde hasar görüp fiziksel özelliklerini yitirmesinin de etkisiyle ortaya çıkan, bölgesel ve birim eleman kayıpları tespit edilmiştir (Resim 7).

**Resim 7.** Mardinike Külliyesi Duvar Örgülerinde Bölgesel ve Birim Eleman Kayıpları Örnekleri (Yazar Arşivi)

Mardinike Külliyesinin kalıntılarının çoğu temel seviyesine kadar yıkılmış veya kısmen ayakta kalabilmiş duvarları dış etkenlere bağlı olarak ayrışmaya, çözülmeye ve yıkılmaya yüz tutmuştur (Eskici 2008: 8). Bu durum duvar kalıntılarının geriye kalan bölümlerin sağlamlığını/dayanımını da etkileyen, ilerleyen zamanlarda bozulmanın büyümesi ve yeni yıkıntılar ve kayıplar halinde kendini gösterecek bir risk oluşturmaktadır (Şener 2014: 983). Külliye kalıntılarındaki bu riski ortadan kaldırmak için örgüde çözülmeye yol açacak eksik kısımların tamamlanarak sağlamaştırılması yapılmıştır (Resim 13). Örgü Tamamlama uygulamasında özgün duvar örgü malzemesiyle benzer taşlar ve 1,5 ölçü hidrolik kireç, 2 ölçü kireçtaşı kırığı (iri taneli; 2 mm elek altı), 1 ölçü tuf tozu, ¼ ölçü tuğla kırığı ve yeteri kadar su oranlarında hazırlanan harç kullanılmıştır. Tamamlama yapılan örgü alanlarındaki örgülerde kullanılan benzer nitelikteki taşların boyutları özgün örgüdeki taş boyutlarından daha küçük tutulmuştur. Bu şekilde yeni ve özgün kısımların ayırt edilmesi sağlanmıştır.

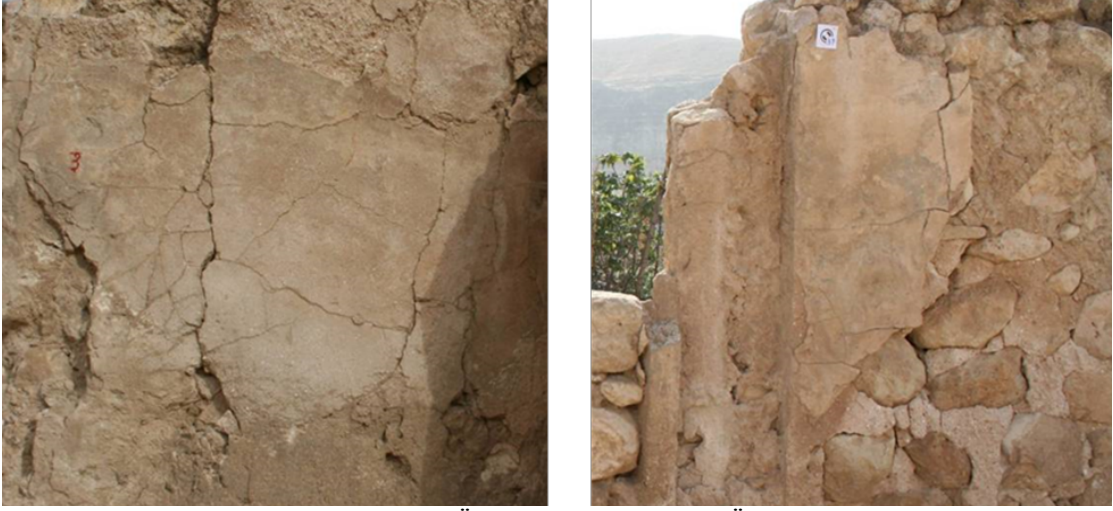
**Özgün Sıva Kalıntılarındaki Sorunlar:** Arkeolojik alanlardaki sıva kalıntıları üzerinde dış etkenlerden (yağmur, rüzgâr vb) kaynaklanan aşınma, kirlenme, çatlama ve taşıyıcı duvar ile bağlantısında açılmalar, kopmalar gibi bozulmalara rastlanmaktadır (Akgönül-Eliüşük 2016: 195; Eskici 2018: 473). Büyük ölçüde tahribata uğrayarak bugüne ulaşmış olan külliye yapı kalıntılarının yerinde yapılan incelemesinde mevcut sıvalarda söz konusu sıva bozulmaları tespit edilmiştir (Resim 9).

**Resim 9.** Mardinike Külliyesi Özgün Sıva Kalıntıları Örnekleri (Yazar Arşivi)

**Sıva Kalıntılarının Sağlamlaştırılması:** Külliye yapı kalıntılarında mevcut olan sıvalar çatlama ve taşıyıcı duvar ile bağlantısında açılmalar, kopmalar gibi bozulmalara uğrayarak bugüne ulaşmış durumdadır. Sıva kalıntılarının mevcut haliyle sağlamlaştırılıp korunması için

yapılan uygulamalarda önce çatlak ve boşlukların içlerine dolan toz, toprak ve harç artıkları çeşitli fırçalar, çubuklar yardımıyla iyice temizlenmiştir. Ardından akrilik reçine (Primal AC 33 su içinde %20) enjekte edilerek zayıflamış olan sıvalar güçlendirilmiştir (Resim 16).

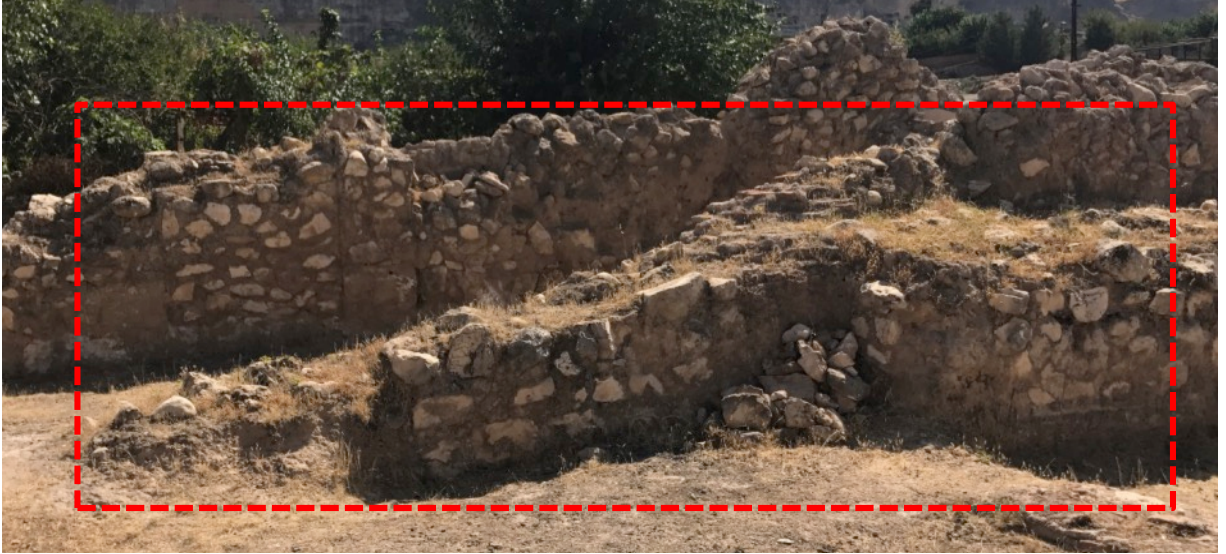
**Yapı Kalıntılarında Bitkisel Gelişim:** Gelişmiş bitkiler, özgün yapıya risk oluşturan koruma problemlerinin bir diğeridir. Özellikle duvar üstlerinde gelişen ot ve diğer bitkiler, kökleriyle derz harçlarındaki boşluklara tutunarak gelişmektedir. Bitki gelişiminin kökleriyle harçları tahrip ettiği, derz harçlarında (dökülmeye oluşan) kayıplara/açılmalara yol açtığı bilinmektedir (Küçükkaya 2004: 89; Eskici 2011: 191). Duvarların üst bölümlerinde ve kaplaması dökülen duvar örgü boşluklarında gelişen irili ufaklı bitkilerin kök ve gövdeleri, önce derz harçlarının, daha sonra örgüdeki kaplama ve iç dolguların dökülmelerini kolaylaştırmaktadır (Şener 2014: 983) (Resim 10).

**Resim 10.** Mardinike Külliyesi Yapı kalıntılarındaki Bitkisel Gelişim (Yazar Arşivi)

**Yapı Kalıntılarının Bitki Örtüsünden Arındırılması ve Temizlik:** Mardinike Külliyesi kalıntılarının stabil hale getirilmesine, sağlamaştırılmasına ve güçlendirilmesine yönelik olarak capping (harpuştalama), derz dolgu, örgü tamamlama gibi harçlı uygulamaların yapılabilmesi için duvar kalıntılarının üstünde, derz boşluklarında gelişen, biriken ot, vb. köklü bitkiler ve topraklı birikintiler önce mekanik yöntemlerle ardından yıkama işlemiyle temizlenmiştir (Resim 11). Bu temizlik çalışmaları dışında külliye kalıntılarının değişik bölümlerinde bulunan moloz yığınları tahliye edilmiştir.

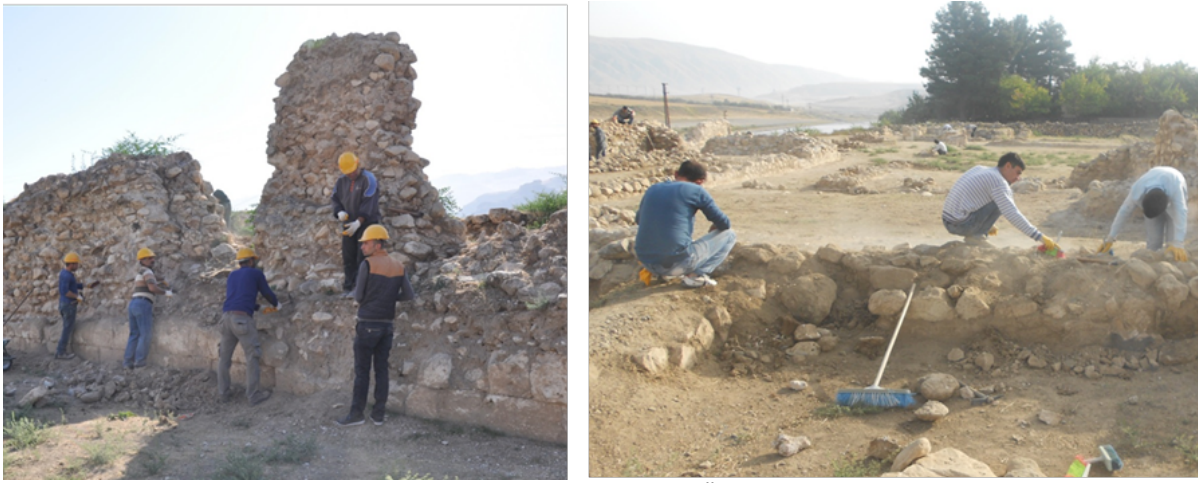
**Resim 11.** Mardinike Külliyesi Yapı Kalıntılarının Bitki Örtüsünden Arındırılması ve Temizlik Çalışmaları (Yazar Arşivi)

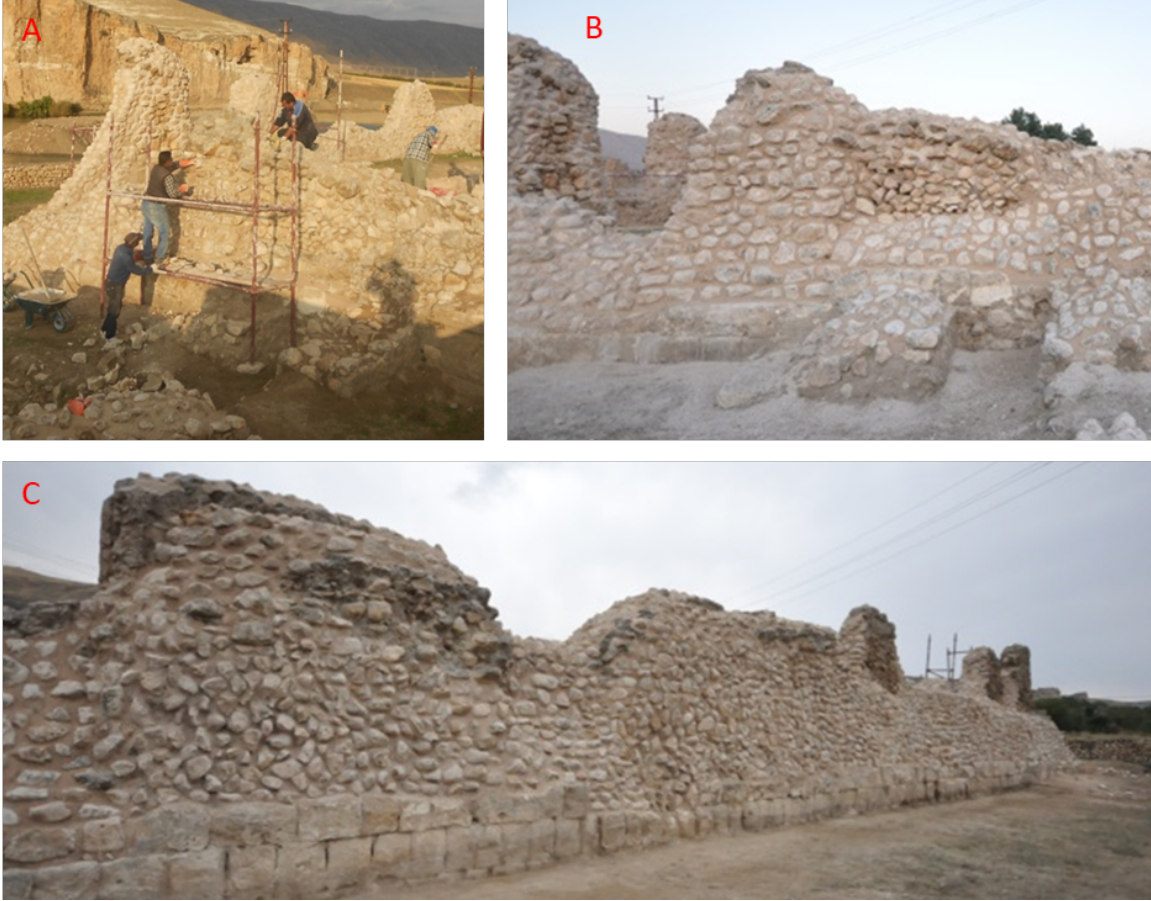
**Resim 13.** Mardinike Külliyesi Yapı Kalıntılarının Duvar Örgülerindeki Bölgesel ve Birim Eleman Kayıplarının Tamamlanması, Resim 13A: Duvar Örgülerindeki Tamamlama Uygulamaları, Resim 13B-13C: Duvar Örgülerindeki Tamamlama Uyguları Sonrası (Yazar Arşivi)

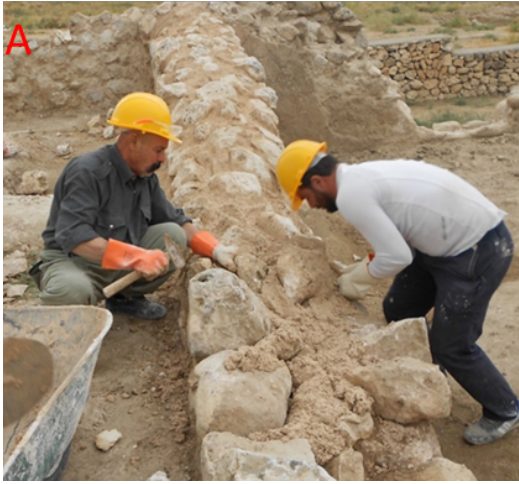
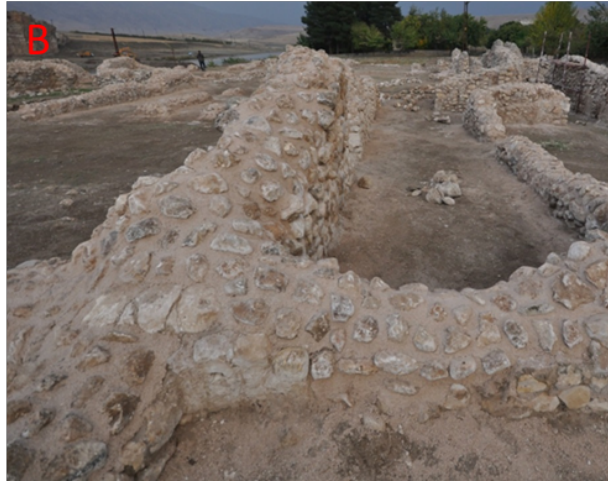
**Resim 14.** Mardinike Külliyesi Yapı Kalıntılarının Üzerine Capping (Harpuştalama) Yapılması, Resim 14A. Capping (Harpuştalama) Yapılması Uygulamaları, Resim 14B. Capping (Harpuştalama) Yapılmas Uygulamaları Sonrası (Yazar Arşivi)

**Kalıntı Duvarlarının Üzerine Capping (Harpuştalama) Yapılması:** Külliye yapı kalıntıları, örtüsü tamamen veya kısmen yıkılmış duvarlardan oluşmaktadır. Bu durumuna bağlı olarak duvar kalıntılarının üst bölümleri, kısa süre içerisinde dağılmaya, çökmeye, yıkılmaya ve/veya örgü malzemesinde kayıplar oluşmaktadır. Soruna karşı yapılması gereken en etkili koruma uygulaması olarak, bozulma ilerlemesinin durdurulması ve yeni bozulma oluşumlarının önlenmesi amacıyla sorunlu duvar üstlerinin capping (harpuştalama)) adı verilen yeni ve kısıtlı bir ek örgü ile kapatılarak önlem alınması (Şener 2013: 615; Eskici 2008: 8) şeklinde uygulanmıştır. Uygulamada ilk olarak duvarların üst yüzeyinde yer alan bitki ve toprak kalıntılarının temizliği yapılmış ve temizlenen yüzeyler su ile yıkanarak tozdan arındırılmıştır. Daha sonra, 1 ölçü kaymak kireç, 0,5 ölçü hidrolik kireç esaslı onarım harcı, 2 ölçü kireçtaşı kırığı (iri taneli; 2 mm elek altı), 1 ölçü tuf tozu, ¼ ölçü tuğla kırığı ve Yeteri kadar su oranlarda hazırlanan harç ve küçük boyutlu moloz taşlar kullanılarak uygulama yapılmıştır (Resim 14). Uygulama esnasında harcın yavaş sertleşmesi sağlamak ve oluşabilecek çatlamalara karşı önlem olarak yeni yapılan alanların üzeri ıslak kendir çuvalı ile örtülmüştür (Eskici 2018: 476).

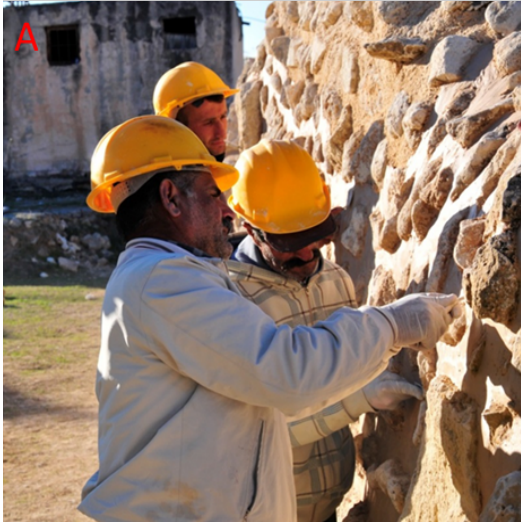
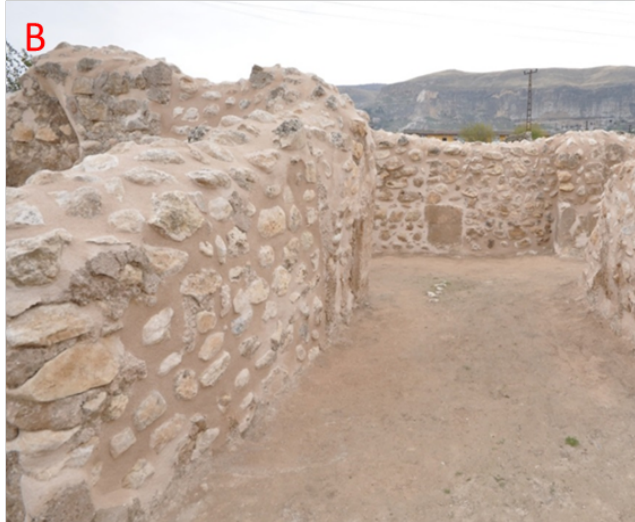
**Resim 15.** Mardinike Külliyesi Yapı Kalıntılarının Duvar Örgülerinde Derz Onarımları, Resim 15A. Derz Onarımları Uygulamaları, Resim 15B. Derz Onarımları Uygulamaları Sonrası (Yazar Arşivi)

**Kalıntı Duvar Örgülerinde Derz Onarımları:** Külliye Duvar örgüleri arasında eriyip dökülmüş, işlevini yitirmiş derz dolguları 2 ölçü hidrolik kireç, 2 ölçü kireçtaşı kırığı ve tozu (1 mm elek altı), 1 ölçü tuf tozu ve yeteri kadar su oranlarında hazırlanan harç ile yenilenmiştir (Resim 15). Sağlam özgün derz dolguları ise korunmuştur. Derz harcı yenilenme uygulamasında, yenilenecek olan derzlerin içindeki toprak vb. birikenler ile bağlayıcılık özelliğini kaybeden derz harçları fırça, spatula, keski, vb. gereçler yardımıyla temizlenir. Temizlenen derzler su ile ıslatılır. Islatılan derzlere yeni harç spatül, vb. gereçler ile doldurulur (Zakar-Eyüpgiller 2015: 68). Derz harcı kurumaya başladıktan sonra istenilen dokuyu elde etmek için derz üzeri spatül ile kazınarak pürüzlü hale getirilmiştir. Derz uygulaması yapılan alanlar belli aralıklarla sulanarak kontrollü bir kuruma gerçekleştirilmiştir.

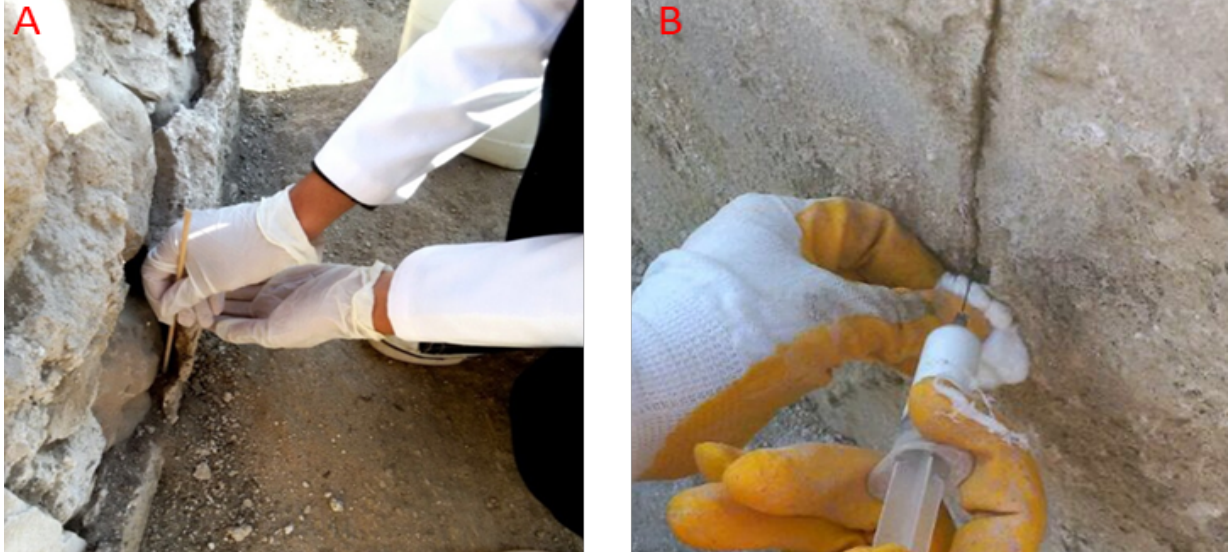
**Resim 16.** Mardinike Külliyesi Sıva Kalıntılarının Sağlamlaştırılması, Resim 16A: Çatlak ve Boşlukların İçlerine Dolan Toz, Toprak ve Harç Artıkları Temizlenmesi, Resim 16B: Akrilik Reçine (Primal AC 33 Su İçinde %20) Enjekte Edilmesi (Yazar Arşivi)

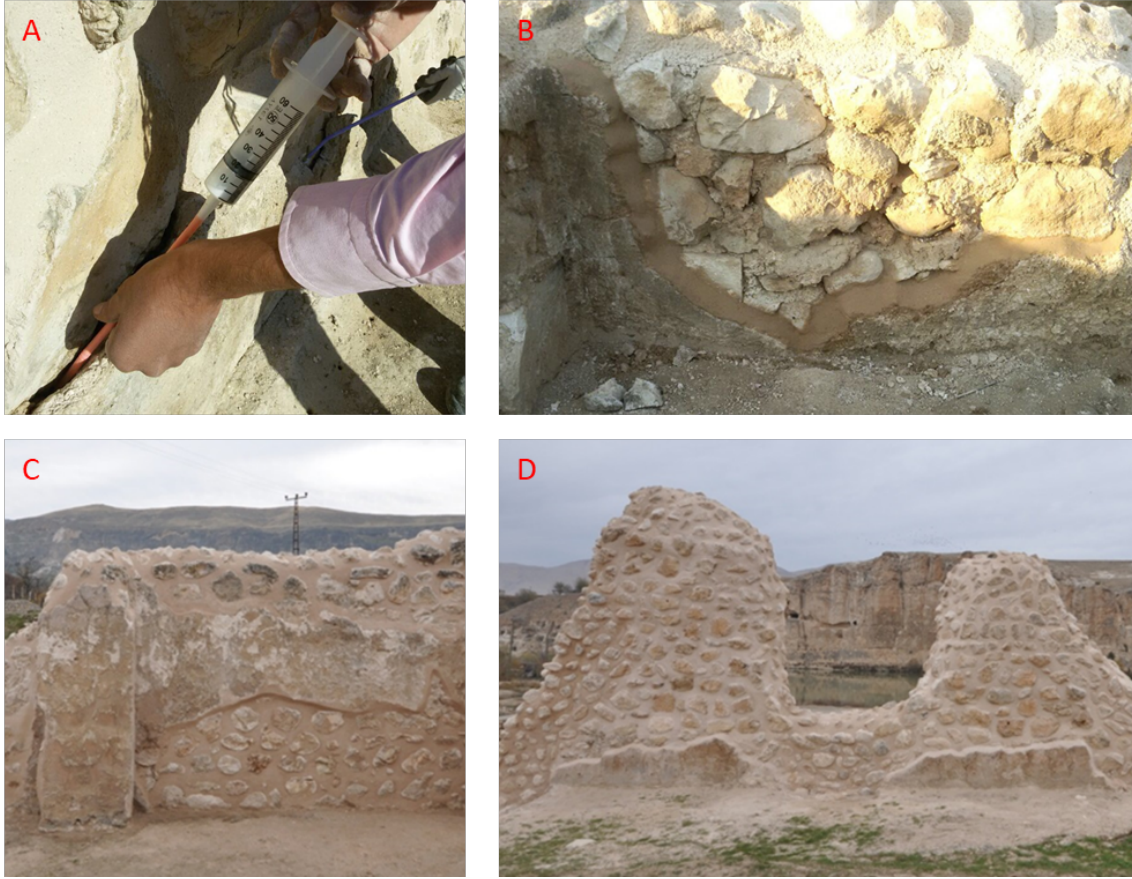
**Resim 17.** Mardinike Külliyesi Sıva Kalıntılarının Sağlamaştırılması,

Resim 17A: Sıva ile Arka Taşıyıcı Yüzey Arasında Oluşan Ayrılma Harç Enjeksiyonu Uygulanması,  
Resim 17B: Dökülen Kenarlarını Duvara Bağlamak ve Güçlendirmek için Bordür Harcı Uygulanması,  
Resim 17C-17D: Sıva Kalıntılarının Sağlamaştırılması Uygulamaları Sonrası (Yazar Arşivi)

Sıva ile arka taşıyıcı yüzey arasında oluşan ayrılma harç enjeksiyonu ile doldurularak ayrılmakta olan sıvanın taşıyıcı kısma yeniden bağlanması sağlanmıştır (Zakar-Eyüpgiller 2015: 170) (Resim 17). Karışımın oranı (akışkanlığı) çatlak ve boşlukların boyutuna göre belirlenen hidrolik kireç bağlayıcılı Malta 6002 harcı suyla akıcı hâle getirilip geniş uçlu enjektörler ile kenarlardan, çatlak ve yarıklardan akıtılmıştır. Çatlak ve yarık bulunmayan alanlarda ise yüzeyde açılan küçük deliklerden enjeksiyon yapılmıştır (Eskici 2004: 30). Harç enjeksiyonu sertleşene kadar bu bölgeler preslenerek desteklenmiştir.

Sıva yüzeylerindeki çatlak ve yarıklar yüzey rengine uygun hazırlanan hidrolik kireç bazlı harç ile kapatılmış; dökülen kenarlarını duvara bağlamak ve güçlendirmek için bordür harcı uygulanması yapılmıştır (Resim 17).

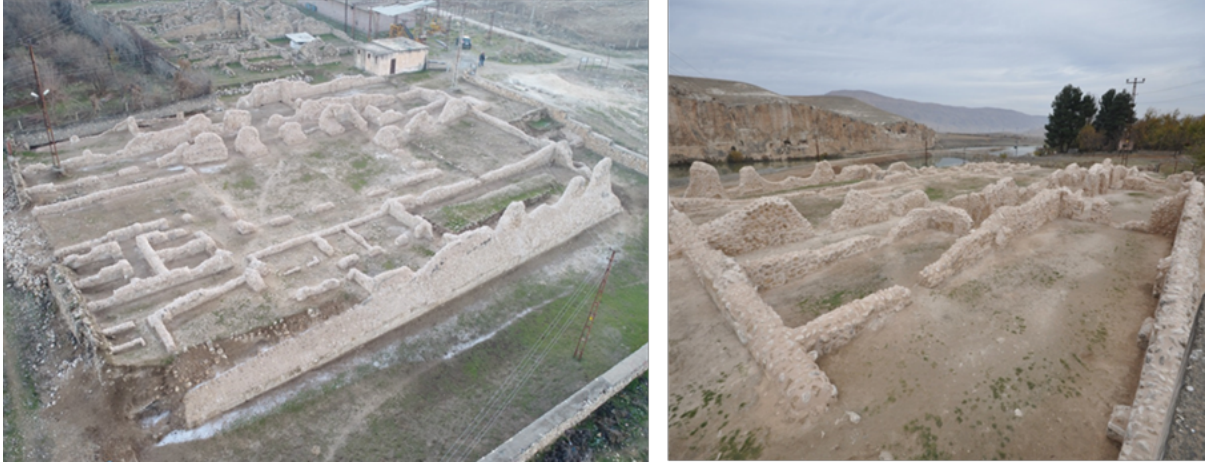
**Resim 18.** Mardinike Külliyesi Yapı Kalıntılarının Restorasyon Uygulamaları Sonrası Görünümü (Yazar Arşivi)

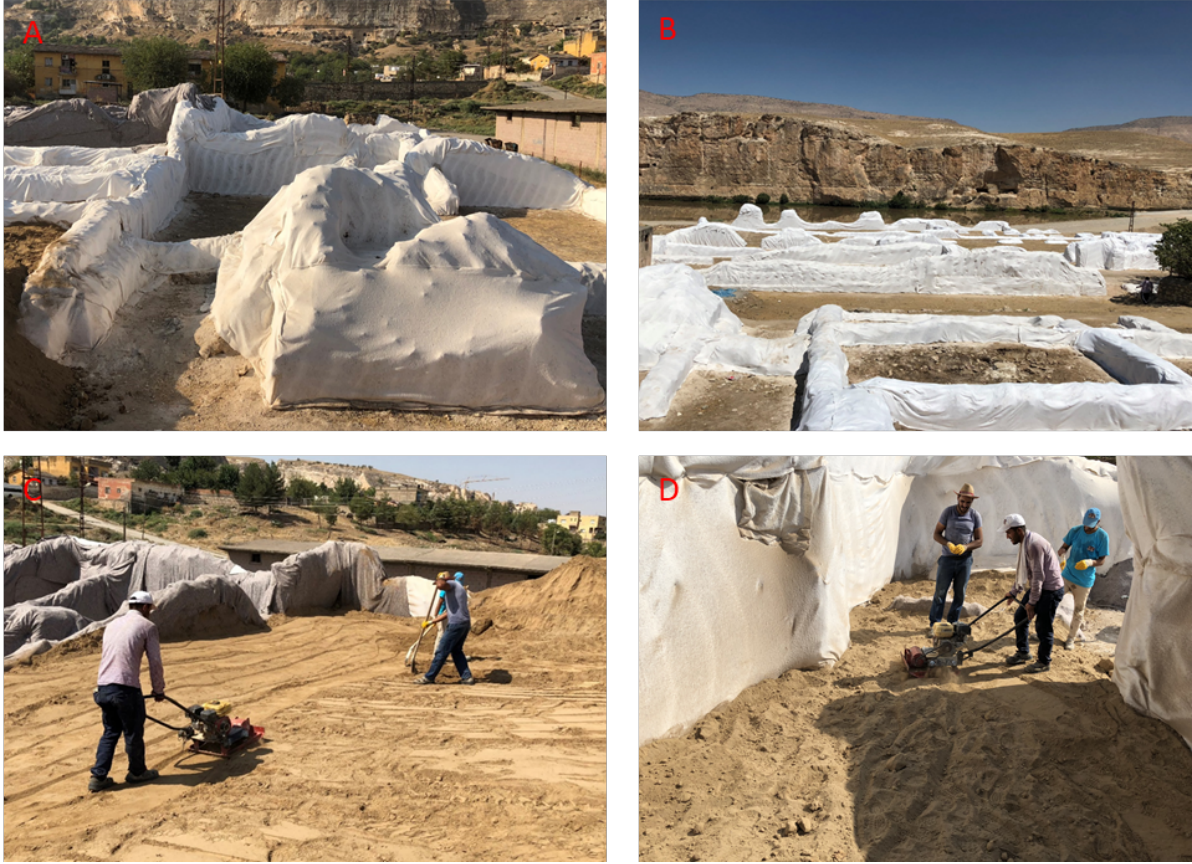
**Resim 20.** Mardinike Külliyesi Yapı Kalıntılarının Su Altında Korumasına Yönelik Uygulamaları, Resim 20A-20B: Jeotekstil Keçe Kalıntıların Yüzeyine İki Kat Olarak Serilmesi Uygulaması, Resim 20C-20D: Tabakalar Halinde Doldurulan Koruma Dolgu (Mil Kumu) Uygulaması (Yazar Arşivi)

Külliye kalıntılarının üzerinin geçirimsizliği yüksek dolgu (mil kumu) malzemeleri ile örtülmesi uygulamasında, ilk olarak dolgu malzemenin kalıntıların yüzeyine doğrudan baskı ve sürtünme yaparak oluşturabileceği tahribatlara karşı yastık görevi görecektir. Jeotekstil keçe ile kalıntıların yüzeyleri iki kat olarak örtülmüştür (Resim 20a). Daha sonra geçirimsizliği yüksek dolgu malzemesi olarak belirlenen mil kumu 50 cm yükseklikte tabakalar halinde uygulanmış, serilen her bir katman, el silindiri benzeri hafif ve titreşimsiz el aletleri kullanılarak sıkıştırılmıştır (Resim 20b). Tabakalar halinde uygulanan mil kumu dolgu en yüksek kalıntı üst kotunu 50 cm kalınlığında kapatacak şekilde yapılmıştır.

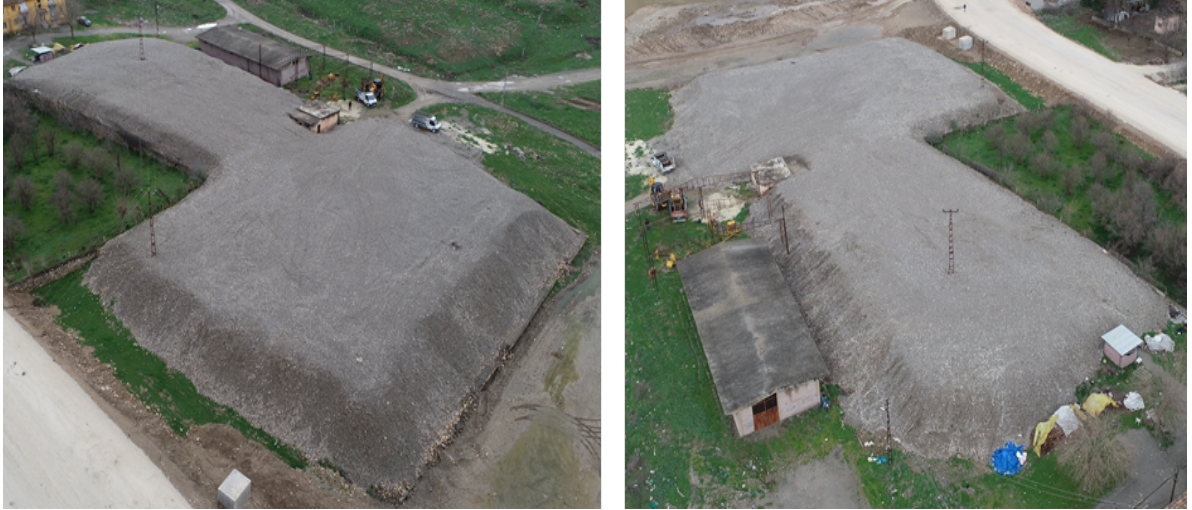
**Resim 21.** Mardinike Külliyesi Yapı Kalıntılarının Su Altında Koruma Uygulamaları Sonrası Görünümü (Yazar Arşivi)

Kalıntıların geçirimsiz dolgu malzemeleri ile örtülmesi uygulamasında en önemli etken kullanılacak agreganın su akışı ile birlikte taşınması riskidir. Bu riskin baraj havzası normal işletme seviyesine kadar su ile dolduğunda tabana yakın kotlarda oldukça düşük, hatta sıfır düzeyinde olacağı, ancak barajda su tutularak havzanın ilk olarak dolacağı aşamada kalıntıların bulunduğu kotlarda oluşacak su debisinin küçük boyutlu ve ağırlıktaki agregayı sürüklemeye - taşıma riski bulunduğu değerlendirilmiştir. En kritik durumda yüzeyden su etkisi ile yuvarlanarak taşınması muhtemel malzeme çapının; 1-10 mm olduğu değerlendirilmektedir (Türer 2016: 4). Dolgu malzemesini hareket ettirebilecek hızda su hareketi olması durumuna karşı dolgu malzemenin üzerine 10-15 cm kalınlığında 16-32 mm çapında kaba çakıl (iri taş) katman ara boyut geçişleri olacak şekilde serilmiştir (Resim 21).
